## LAUDO DE VISTORIA VEÍCULAR

SUCATA APROVEITÁVEL

Numeração: 00002323

SAVEIRO 1.6 AP - VW - VOLKSWAGEN

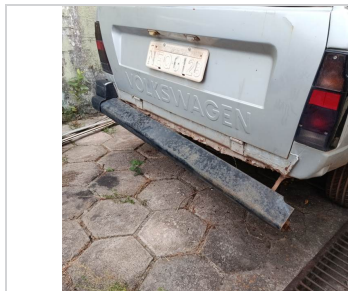
Parachoque Traseiro:

Avariado

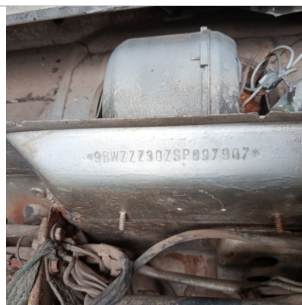
CHASSI

Condições Chassi: OK - NIV (chassi) - Caracteres dentro dos padrões originais de fabricação.

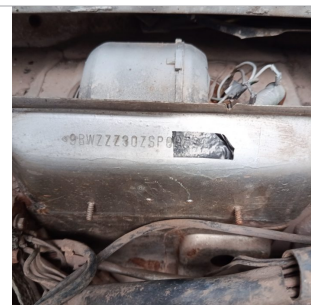
CHASSI DESCARACTERIZADO

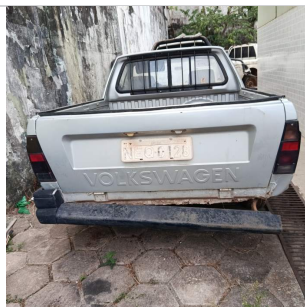
TRASEIRA

| Parachoque Dianteiro: | OK | Parachoque Traseiro: | Avariado |

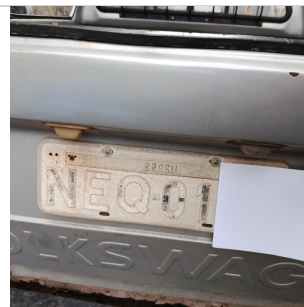
PLACA CORTADA

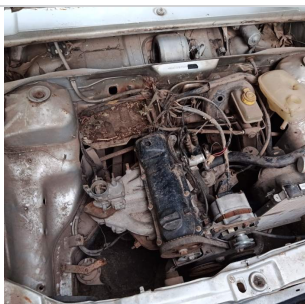
MOTOR COMPARTIMENTO

MOTOR FALTANDO PARTES, PROBLEMAS ELETRICOS, SUSPENSÃO E FREIOS
