## SÍNTESE DA CONCLUSÃO DO PERITO

## 1. OBJETIVO

O presente Laudo de Avaliação tem por finalidade determinar tecnicamente o valor de venda de um imóvel residencial urbano do tipo apartamento, na cidade de Praia Grande/SP.

O objeto avaliando está localizado no 4º andar ou 5º pavimento do Edifício Residencial Saint Jean Cap Ferrat, situado na Rua Javaés, nº 302, bairro Vila Tupi, Praia Grande/SP.

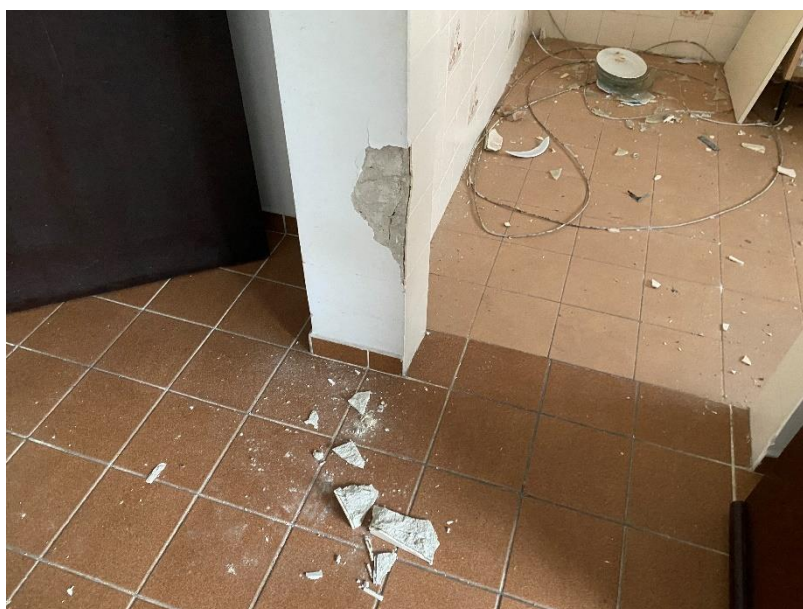
Apresenta estado de conservação necessitando de reparos simples a importantes (segundo classificação do IBAPE-SP), tendo em vista que as instalações elétricas foram parcialmente removidas (disjuntores e fiações), destacamento do emassamento da sala, cuba da cozinha removida, revestimento cerâmica da cozinha e da área de serviço danificado, moldura de gesso do teto da área de serviço deteriorado, tanque da área de serviço danificado, vidro da porta balcão da sala trincado, louça do lavatório do banheiro danificada, metais dos registros dos banheiros faltantes, janela do banheiro sem alça.

Imagem 14 - Vista de danos no emassamento da parede da sala.

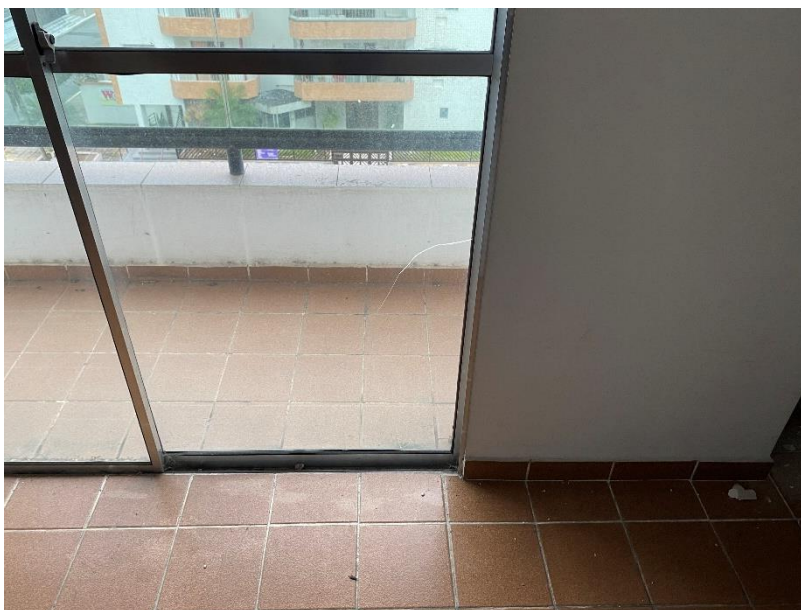
Imagem 15 - Vista de vidro trincado na porta-balcão da sala.

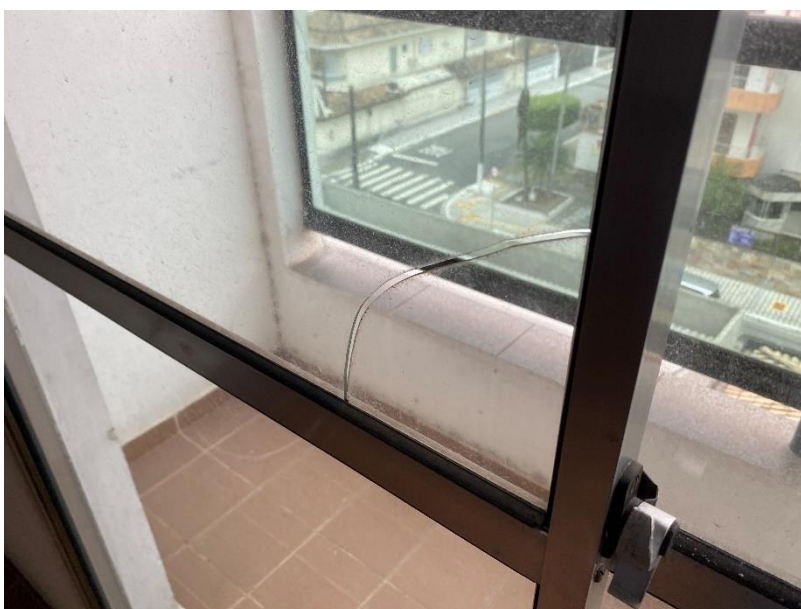
Imagem 16 - Vista de vidro trincado na porta-balcão da sala.

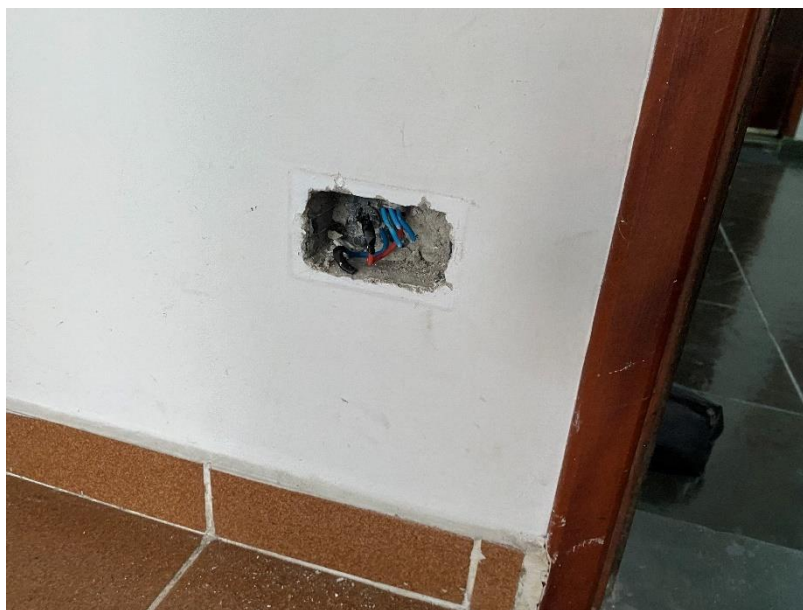
Imagem 17 - Vista de tomadas removidas das paredes da sala.

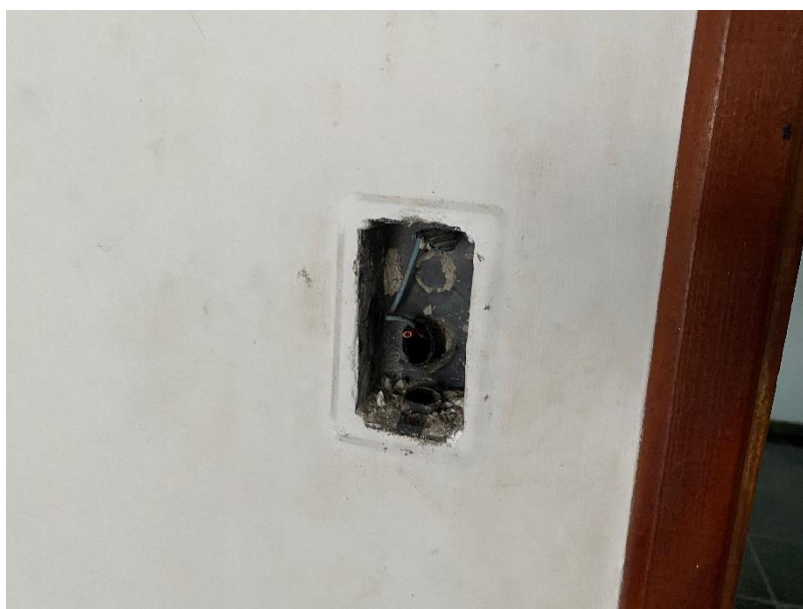
Imagem 18 - Vista de interruptor removido das paredes da sala.

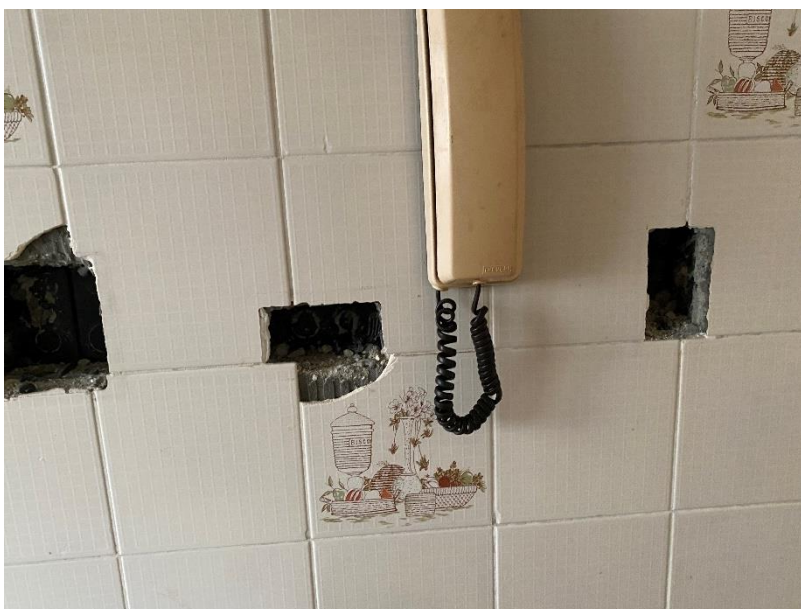
Imagem 20 - Vista de instalações elétricas removidas na cozinha.

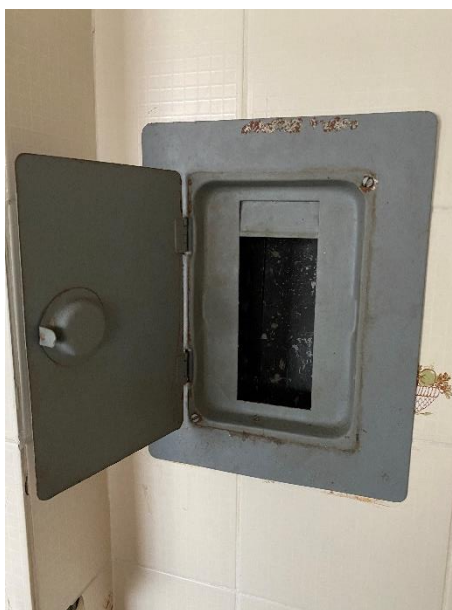
Imagem 21 - Vista de quadro de elétrica com componentes removidos.

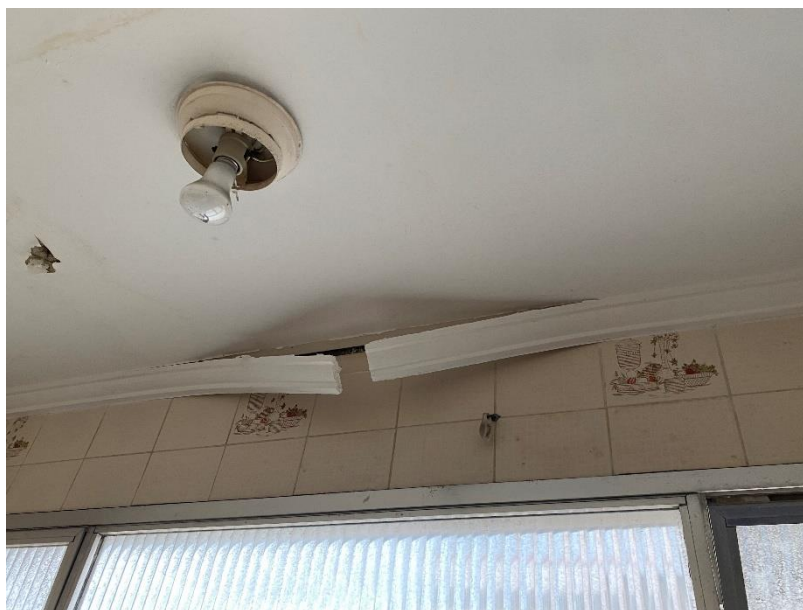
Imagem 23 - Vista de moldura de gesso solta no teto da área de serviço.

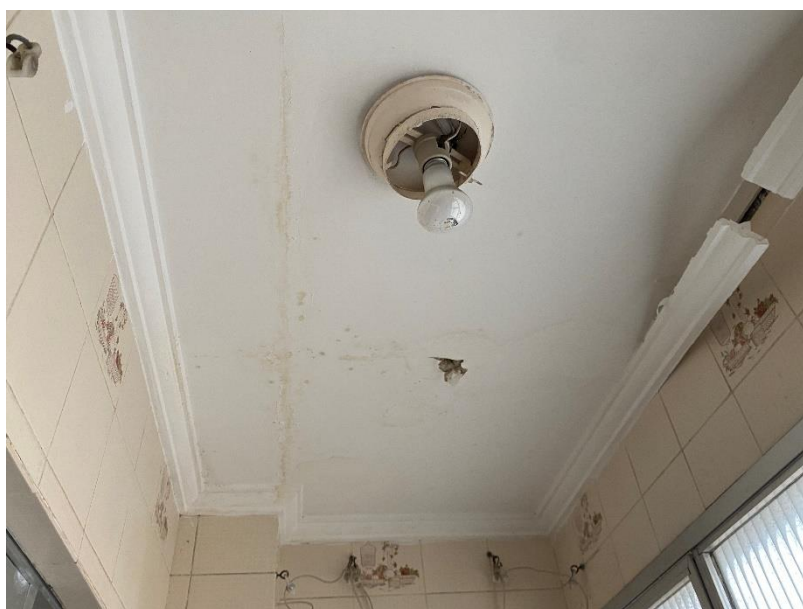
Imagem 24 - Vista de manchas no teto da área de serviço.

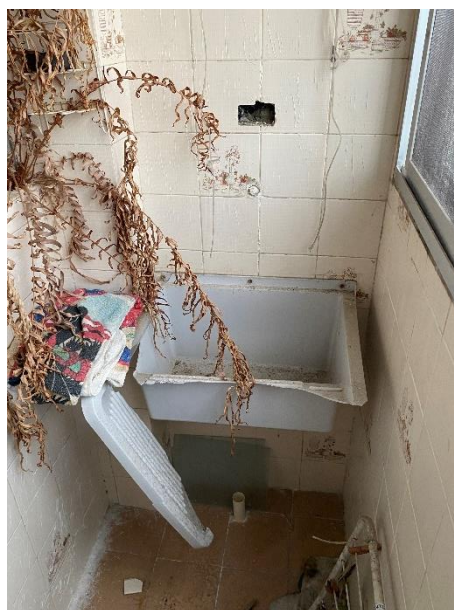
Imagem 25 - Vista de tanque danificado na área de serviço.

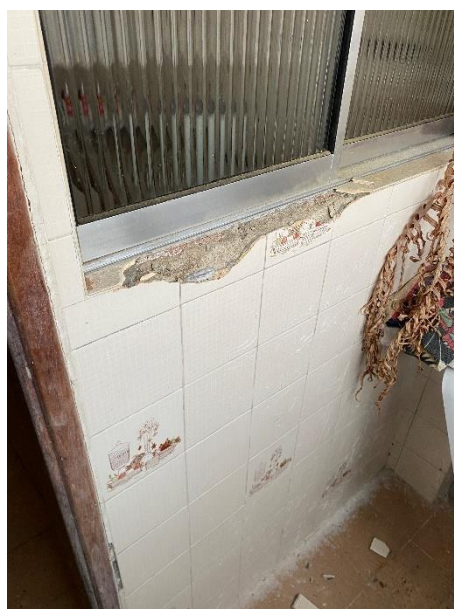
Imagem 26 - Vista de peças cerâmicas danificadas na área de serviço.

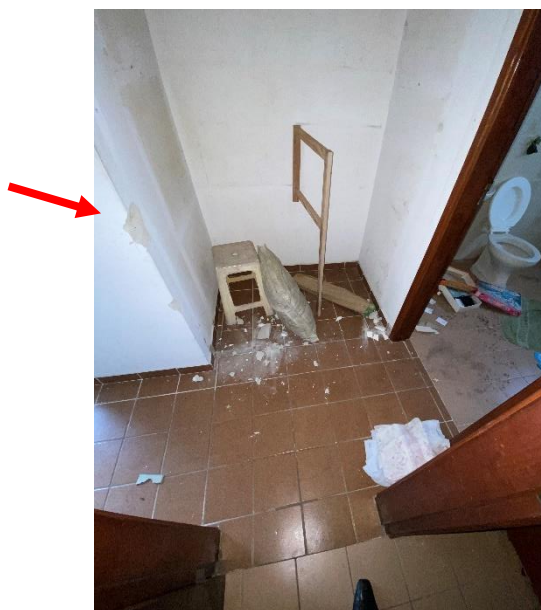
Imagem 29 - Vista de danos no emassamento da parede do corredor de acesso ao dormitório.

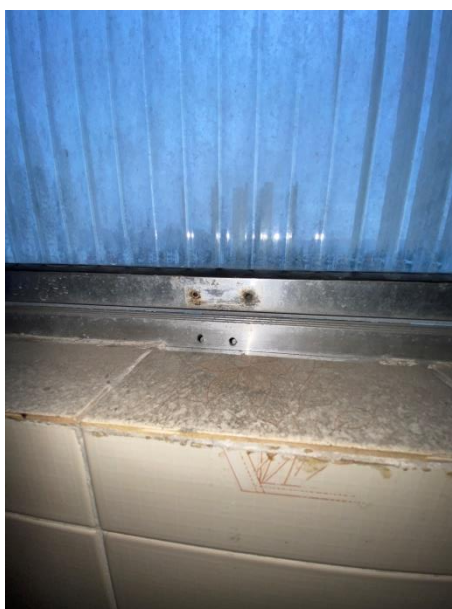
Imagem 32 - vista de alça da janela do banheiro removida.

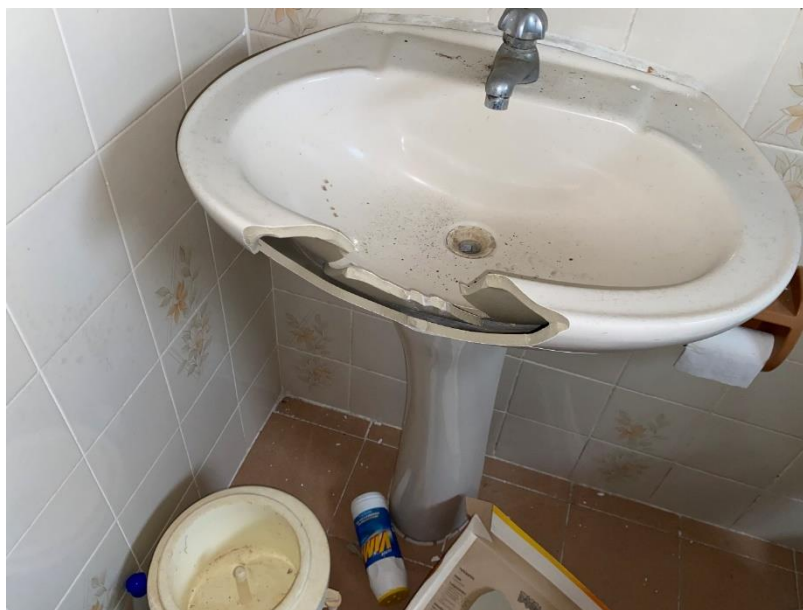
Imagem 33 - Vista de lavatório do banheiro danificado.

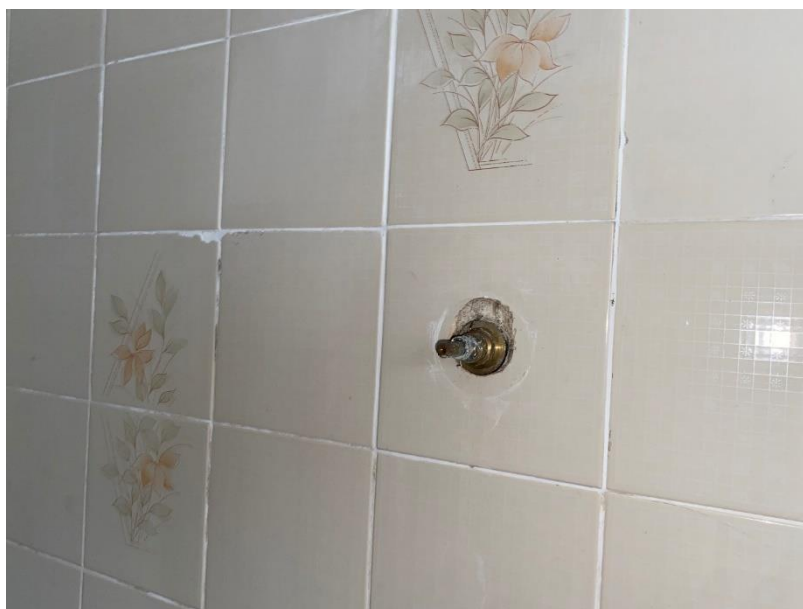
Imagem 34 - Vista de manopla do registro removida.
