EXCELENTÍSSIMO SENHOR DOUTOR JUIZ DE DIREITO DA 3<sup>a</sup>  
VARA CÍVEL DO FORO REGIONAL VIII DE TATUAPÉ.

Autos do Processo nº :0009258-20.2017.8.26.0008.

LAUDO

O objetivo da perícia é a apuração do valor de venda do imóvel penhorado.

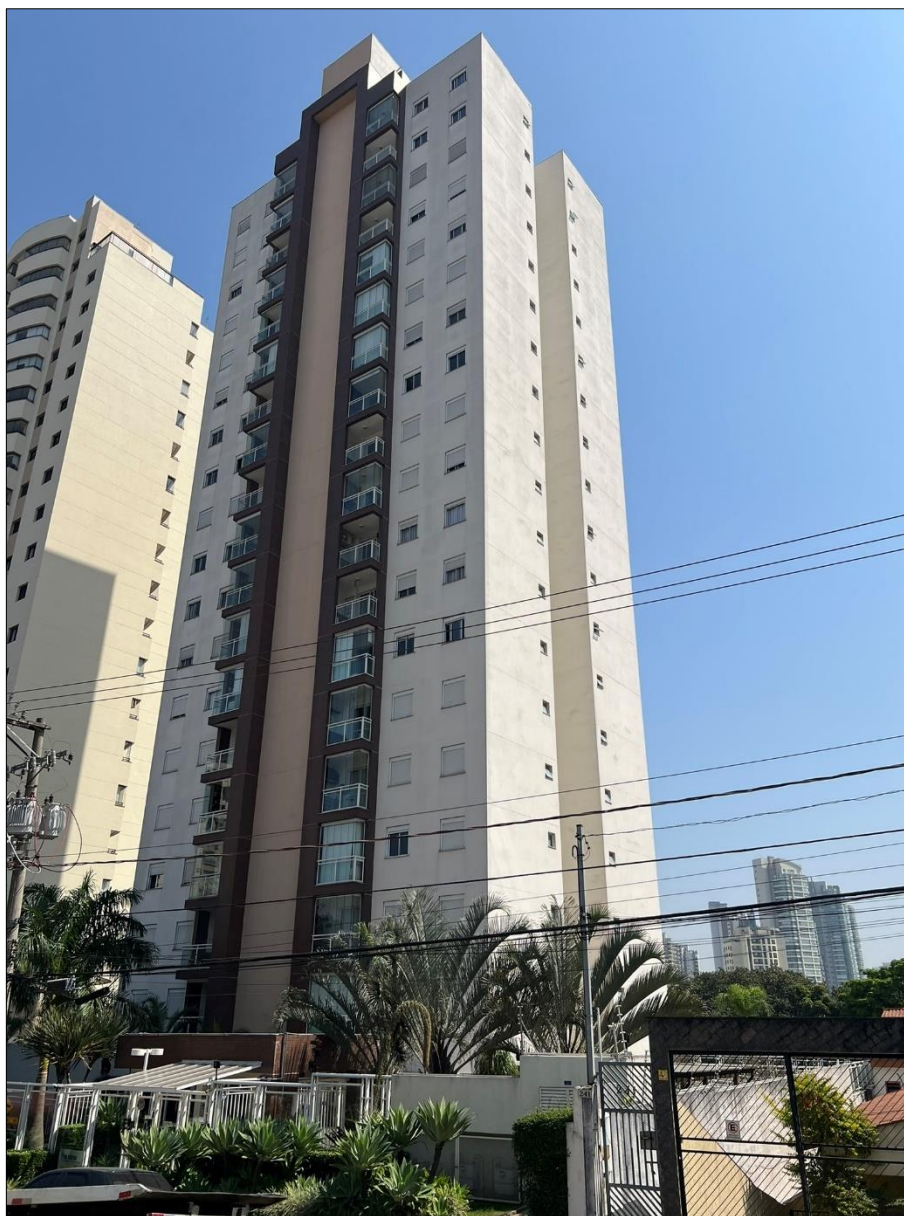
O prédio tem estrutura mista em concreto armado e alvenaria, com os fechamentos em alvenaria revestidos com argamassa decorativa e pintada.

De maneira geral os apartamentos da construção podem ser classificados como apartamentos de padrão Médio com elevador.

O prédio visto na sua rua de acesso.

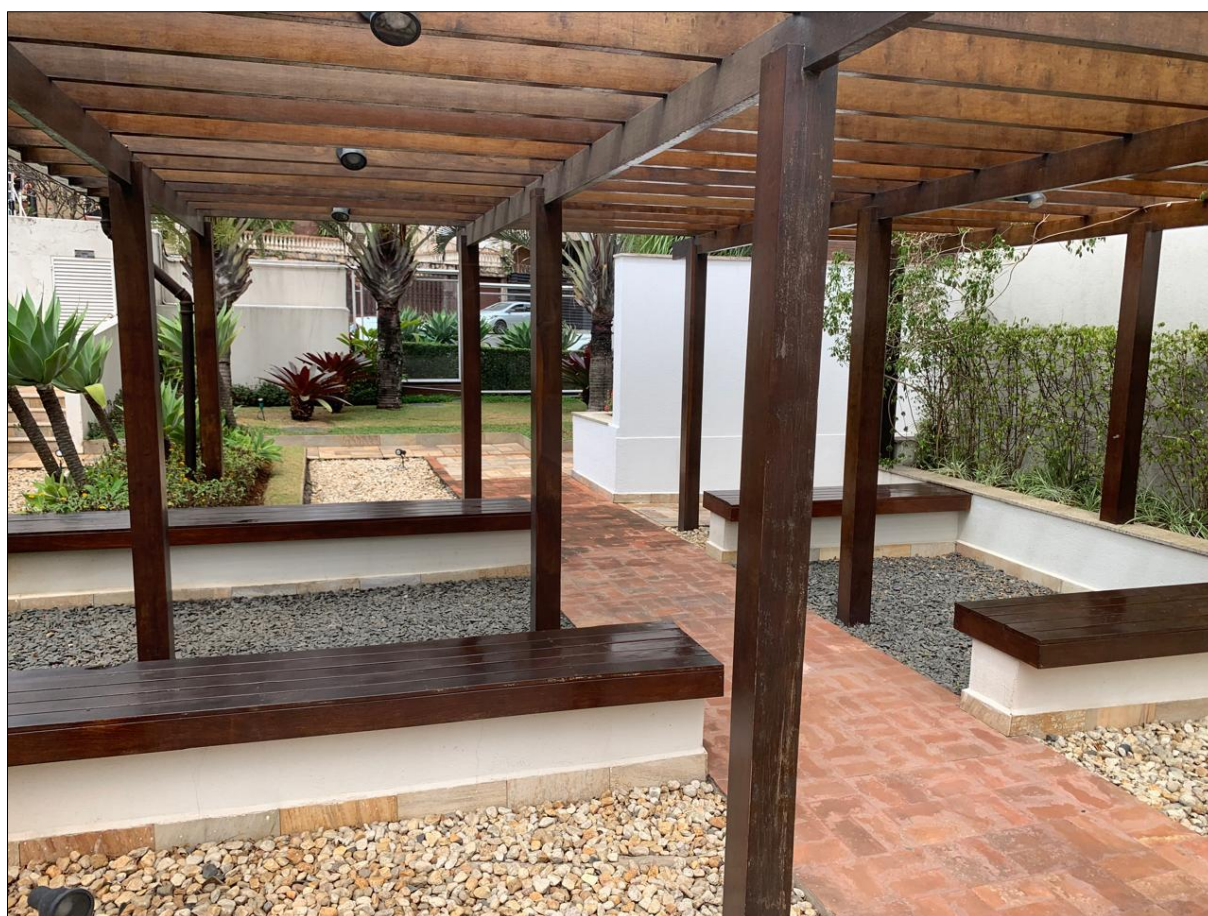
No térreo, no entorno das edificações ficam as alamedas internas que têm os pisos revestidos com pedra natural, tudo em bom estado de conservação.

A alameda de acesso lateral.

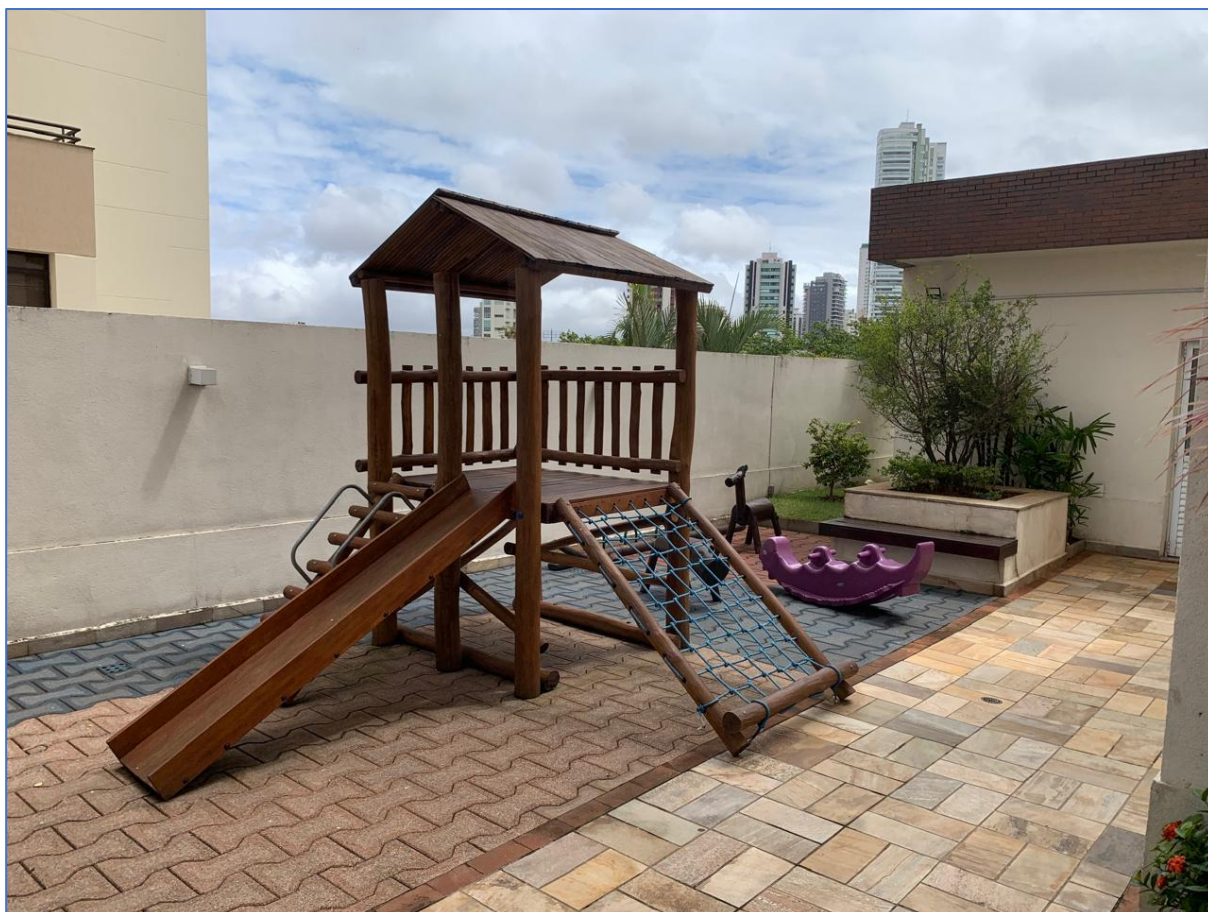
Nas proximidades da churrasqueira e da piscina, fica o playground, que não é cercado, mas tem o piso revestido com bloquetes.

Os brinquedos estão funcionais e em bom estado de conservação.

O playground.

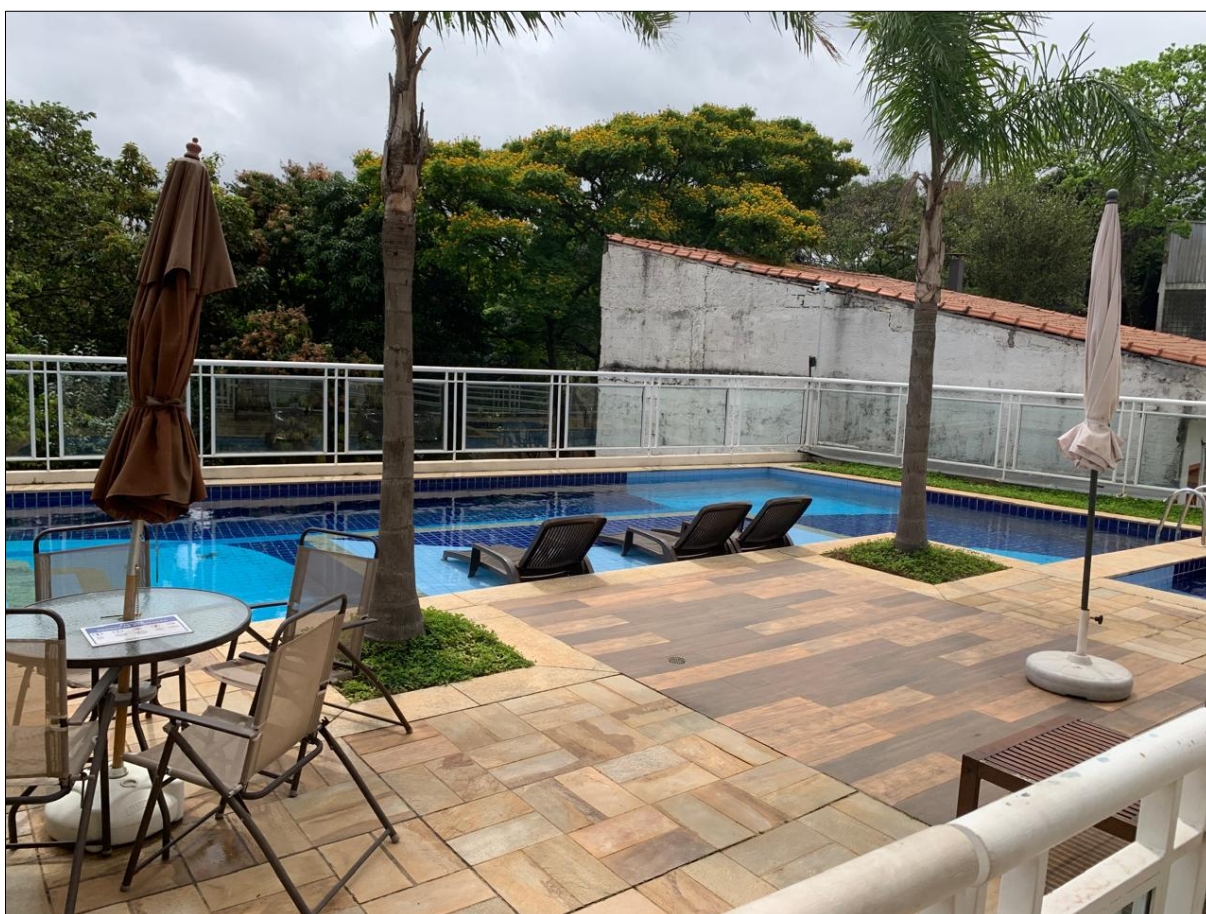
O entorno da piscina é cercado e revestido com placas de pedra natural. Tudo em bom estado de conservação.

A piscina.

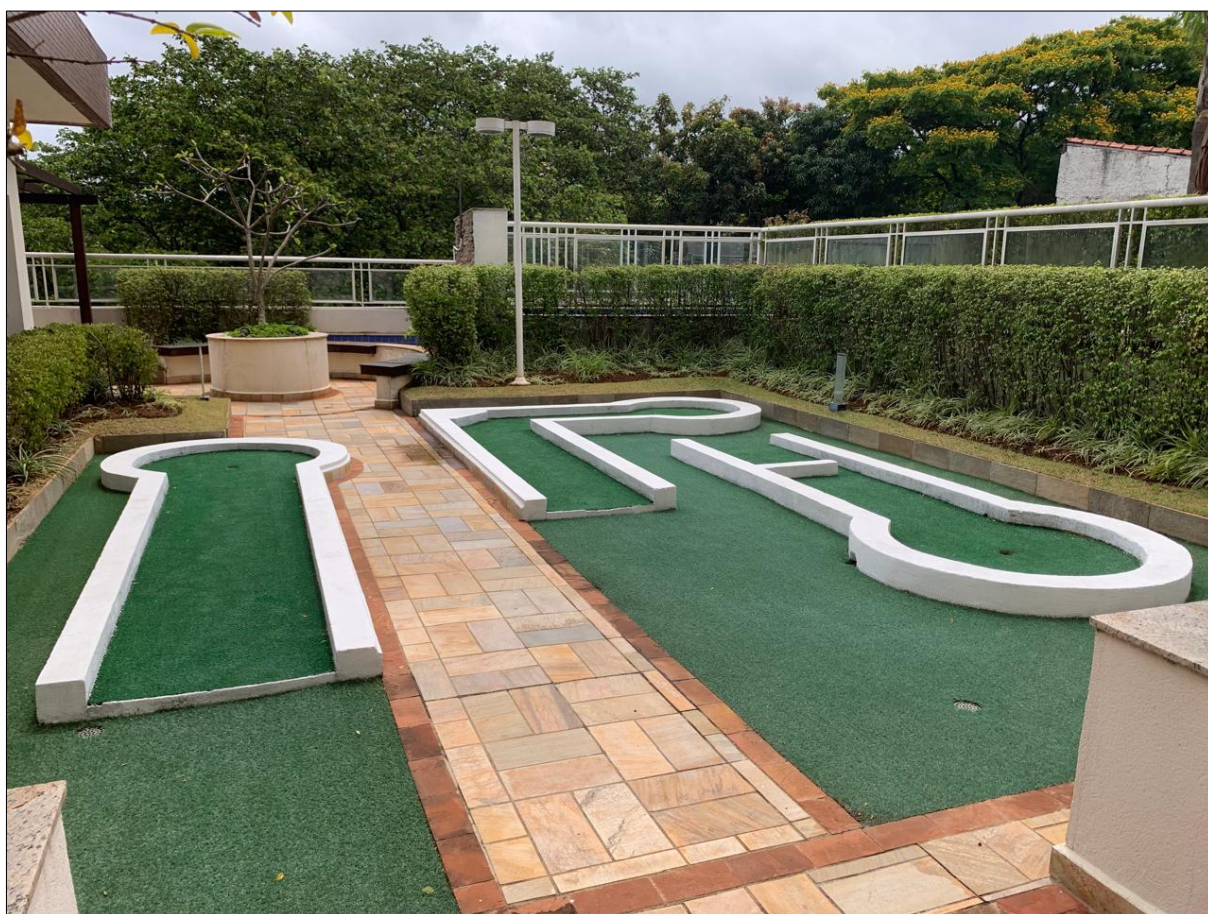
Ao lado da piscina há algumas pistas de minigolfe e um jardim para convivência. Tudo em bom estado de conservação.

A área de convivência no térreo.

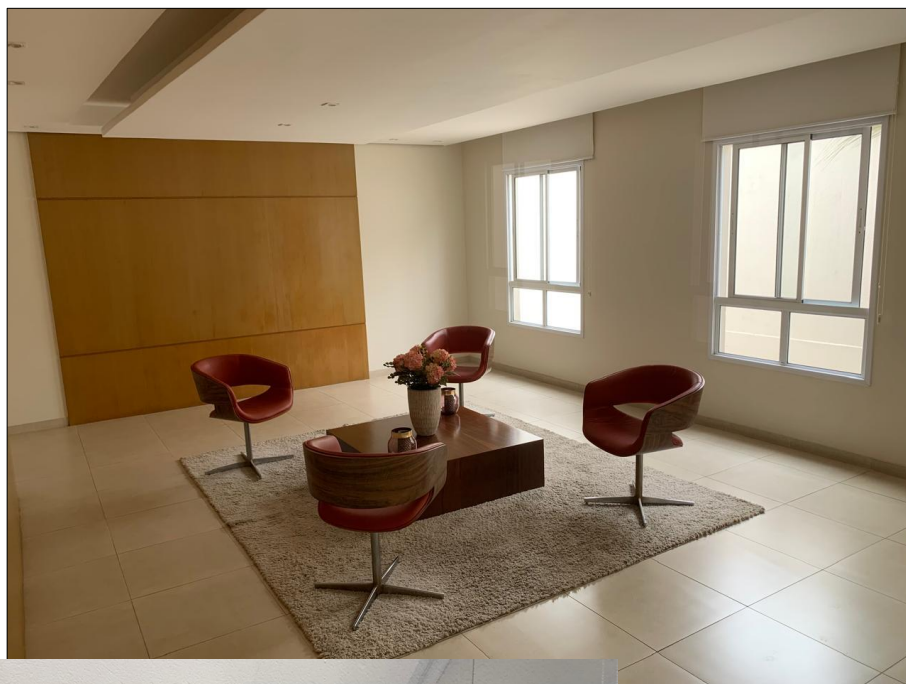
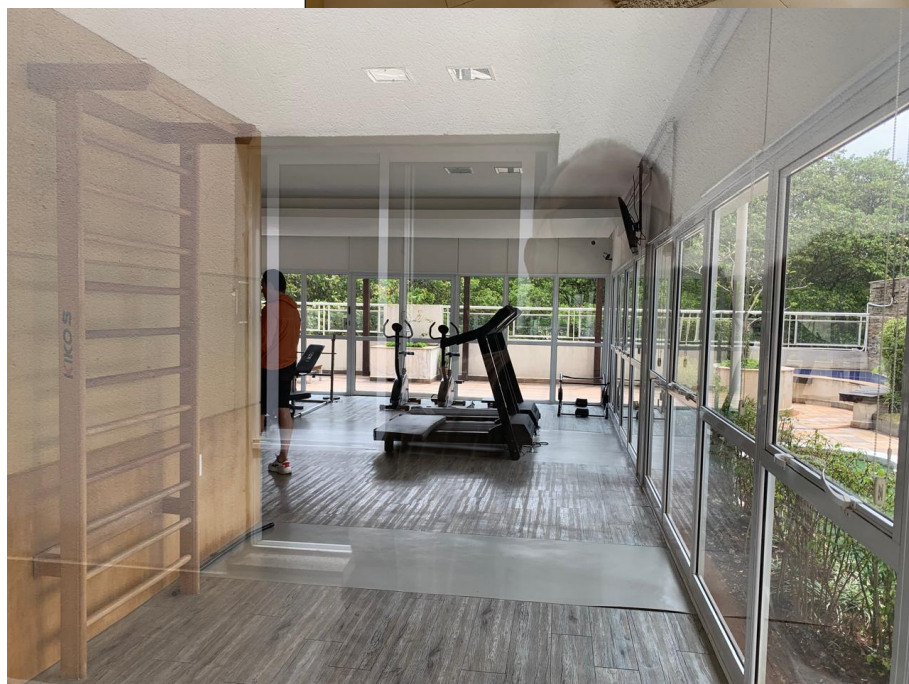
No corpo do prédio, também no térreo, há um salão de festas e uma academia de ginástica, Tudo em bom estado de conservação.

O salão de festas e a academia.

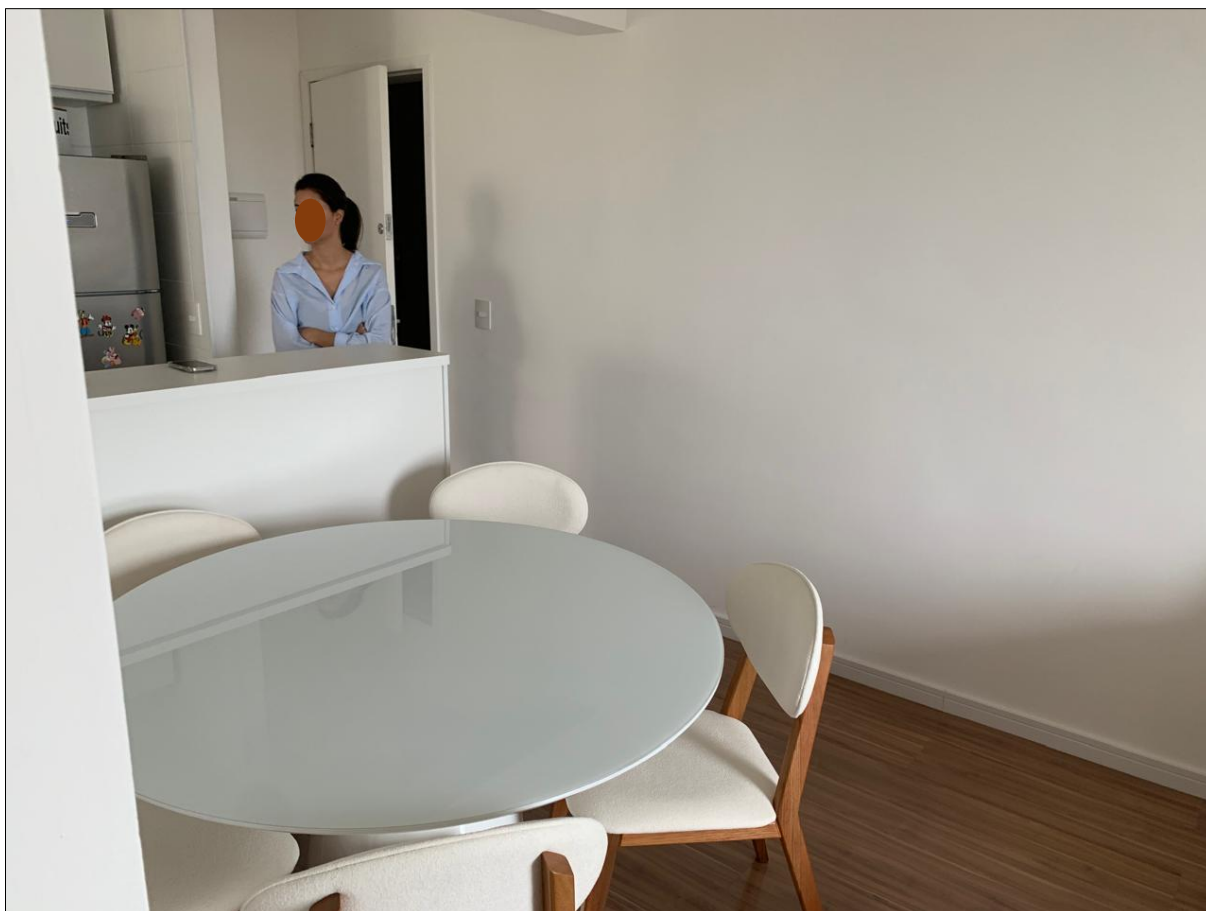
A cozinha é integrada à sala, com um balcão ao lado da sala.

Tudo em bom estado de conservação.

O balcão da cozinha.

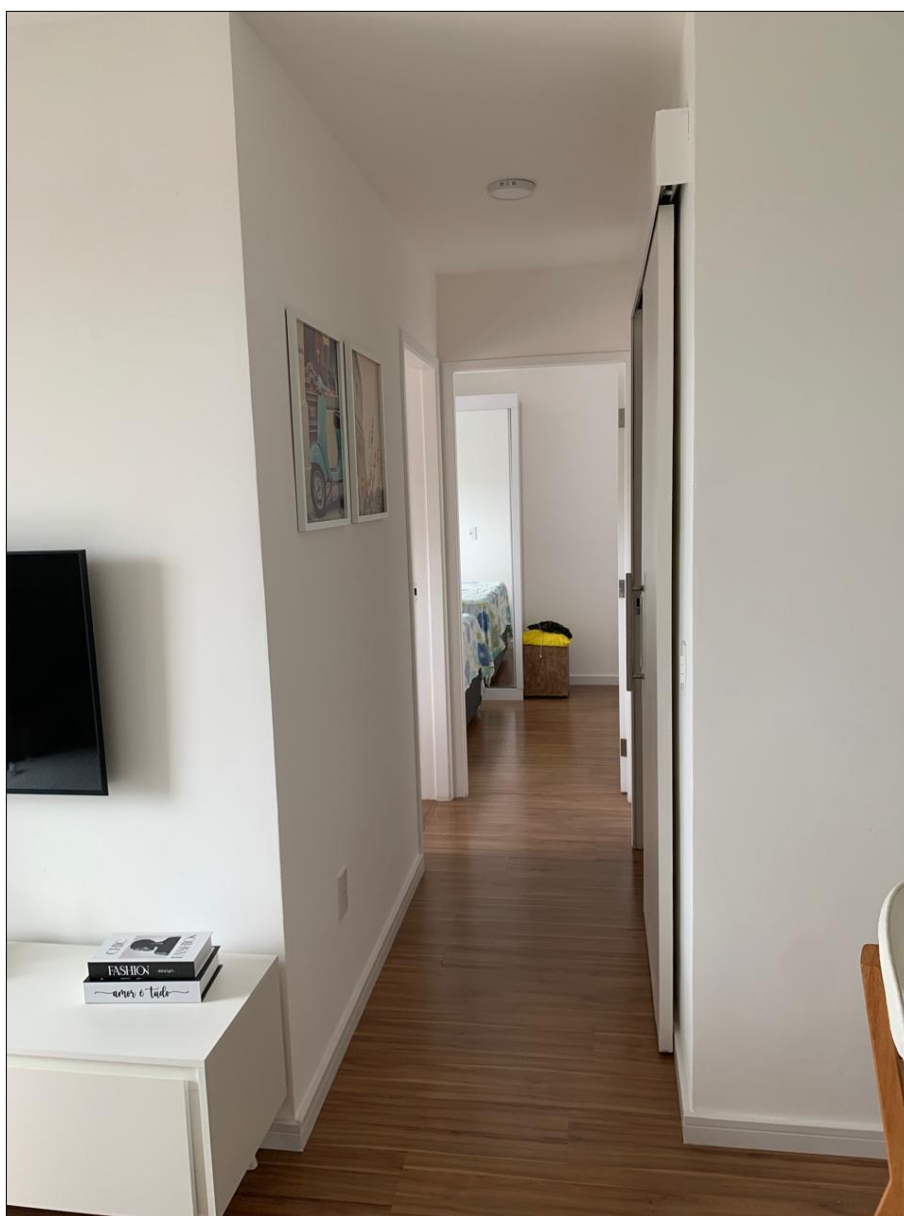
As paredes e o teto são pintados sobre massa corrida e o piso é revestido com laminado. Tudo em bom estado de conservação.

O hall.

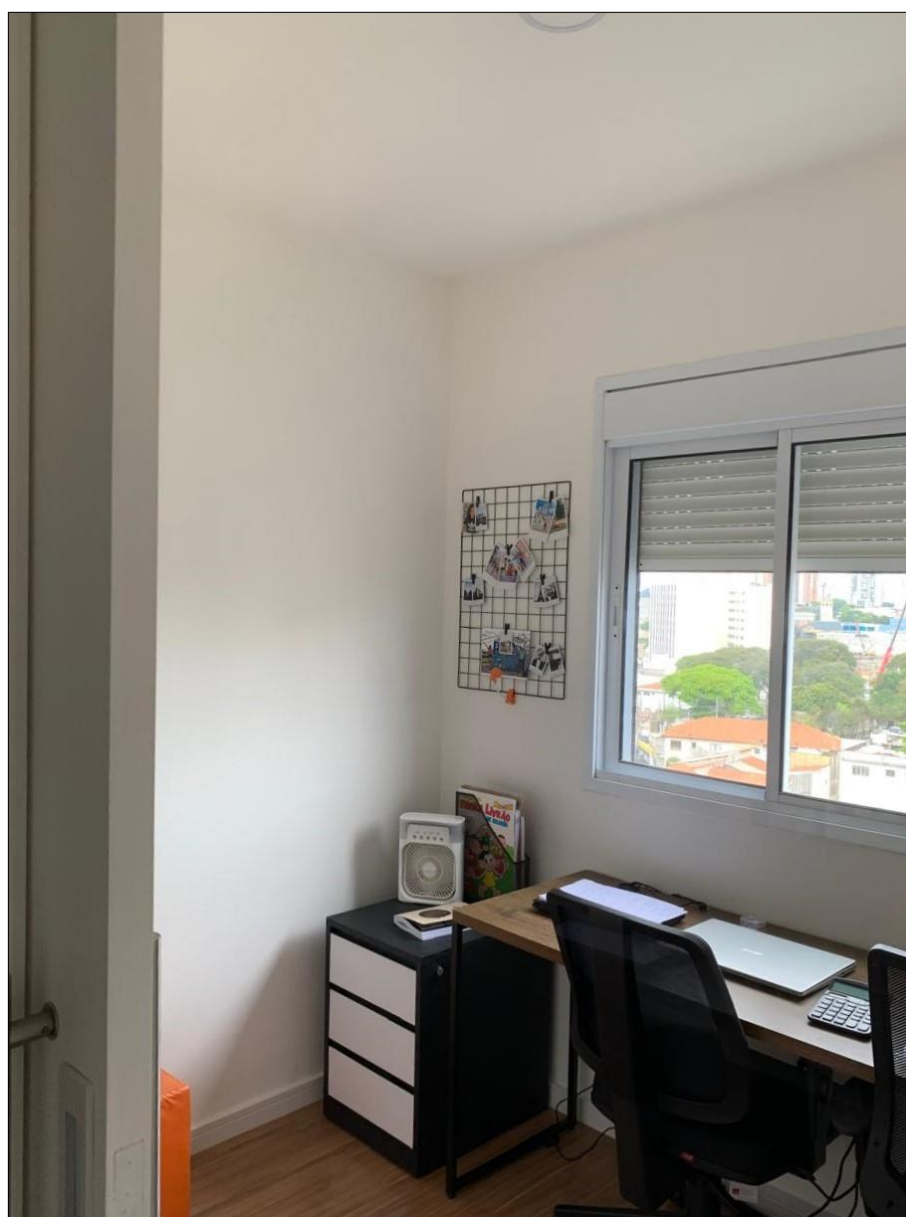
No primeiro dormitório as paredes e o teto são pintados sobre massa corrida e o piso é revestido com laminado.

A iluminação é de sobrepor e a esquadria é de alumínio de acordo com o padrão do prédio. Tudo em bom estado de conservação.

O dormitório 1.

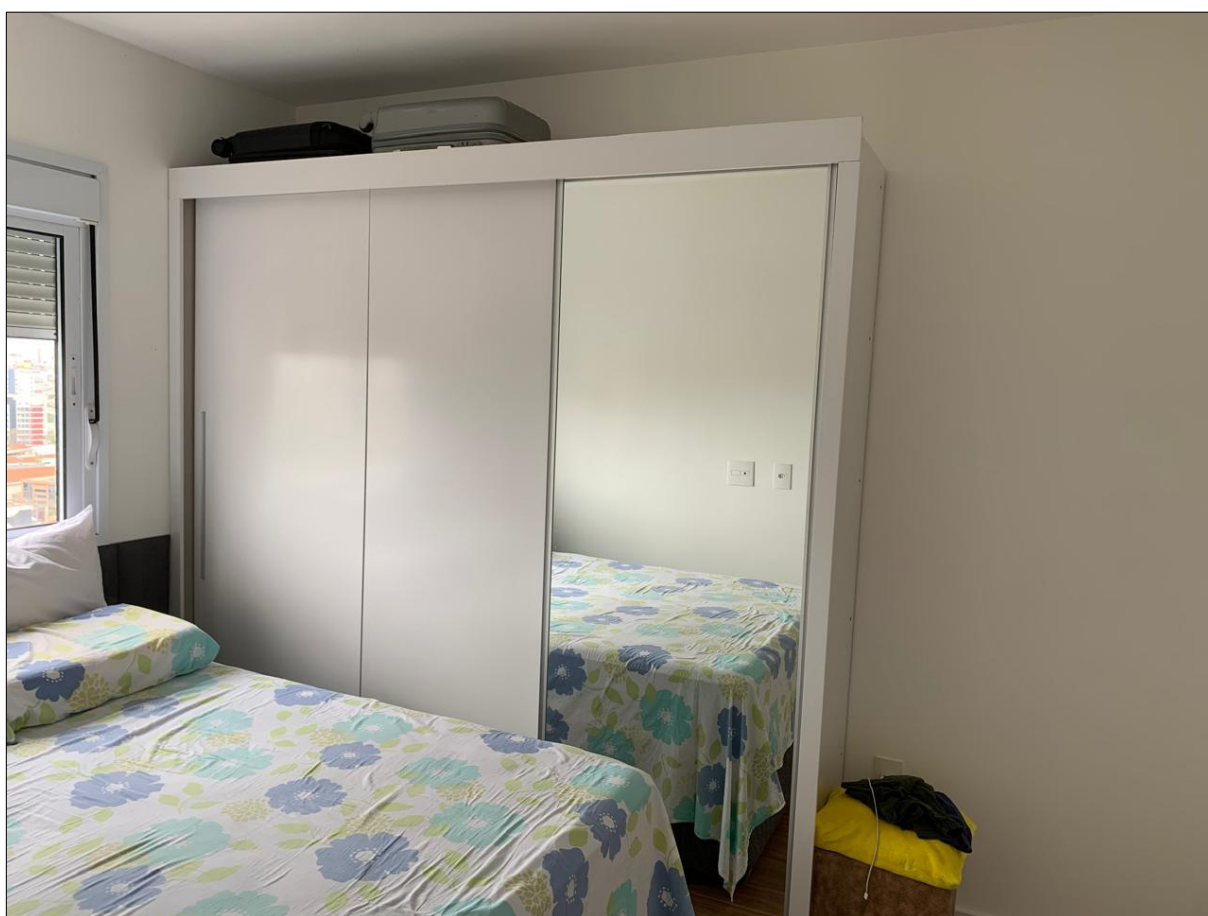
No dormitório principal as paredes e o teto também são pintados sobre massa corrida e o piso é revestido com laminado.

A iluminação é de sobrepor e a esquadria é de alumínio de acordo com o padrão do prédio. Também em bom estado de conservação.

O dormitório principal.

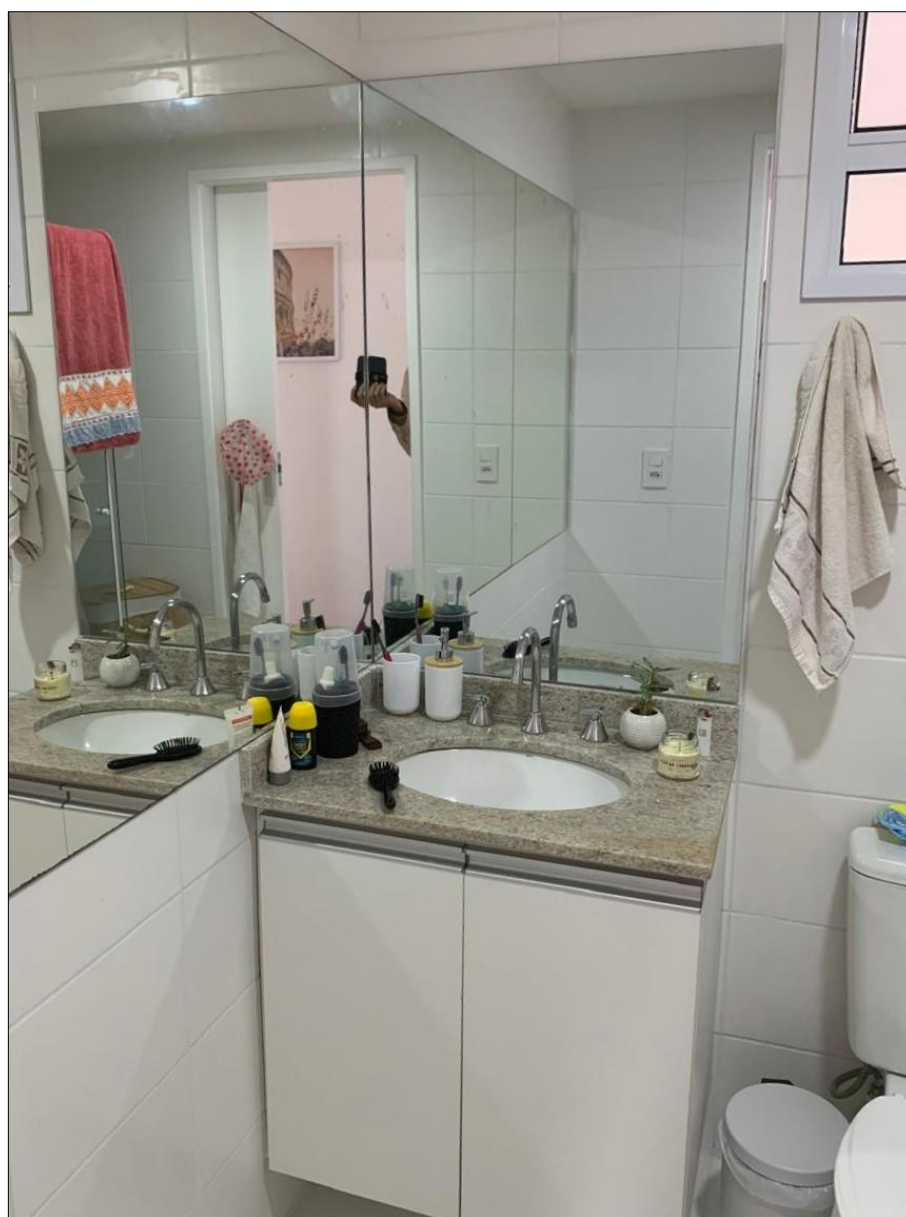
O dormitório principal conta com um banheiro privativo, que tem as paredes azulejadas e o forro de gesso, o piso é revestido com cerâmica. Tudo em bom estado.

O banheiro da suíte.

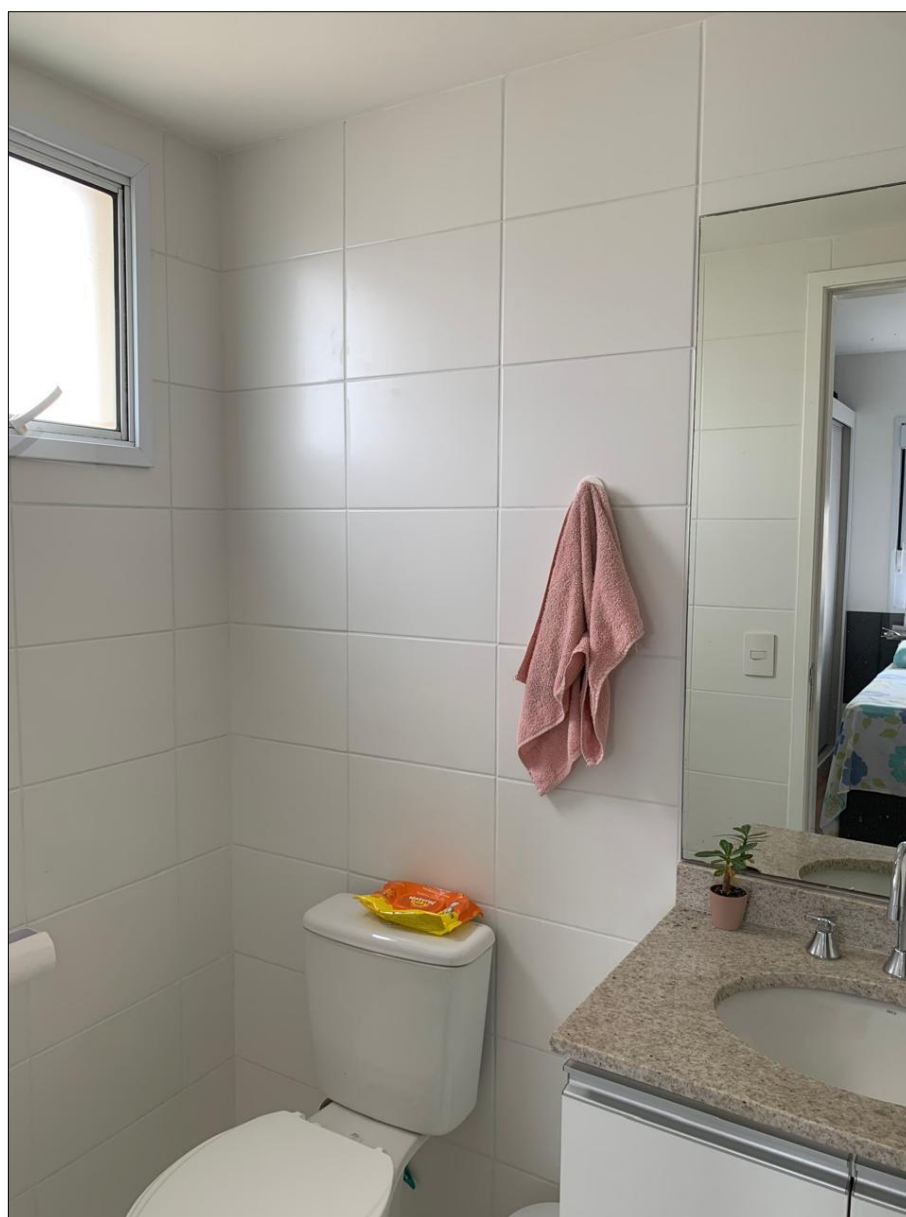
Entre os dormitórios fica o banheiro social, que tem as paredes azulejadas e o forro de gesso, o piso é revestido com cerâmica. Tudo em bom estado de conservação.

O banheiro.
