**EXCELENTÍSSIMO SENHOR DOUTOR JUIZ DE DIREITO DA 2ª VARA CÍVEL DA  
COMARCA DE ATIBAIA – SP****PROCESSO : 0003942-56.2024.8.26.0048****CARTÓRIO : 2º OFÍCIO CÍVEL****AÇÃO : CUMPRIMENTO PROVISÓRIO DE SENTENÇA –  
ADJUDICAÇÃO COMPULSÓRIA****EXEQUENTE : CLIFT RUSSO ESPERANDIO****EXECUTADA : ROMERA INCORPORADORA EIRELI ME**

**LAUDO DE AVALIAÇÃO**

**Avenida Major Alvim, nº 124 (Lote nº 277, da Quadra “K”), Alvinópolis -  
Atibaia/SP**

**Matrícula nº 81.161, do Cartório de Registro de Imóveis da Comarca de Atibaia -  
SP**

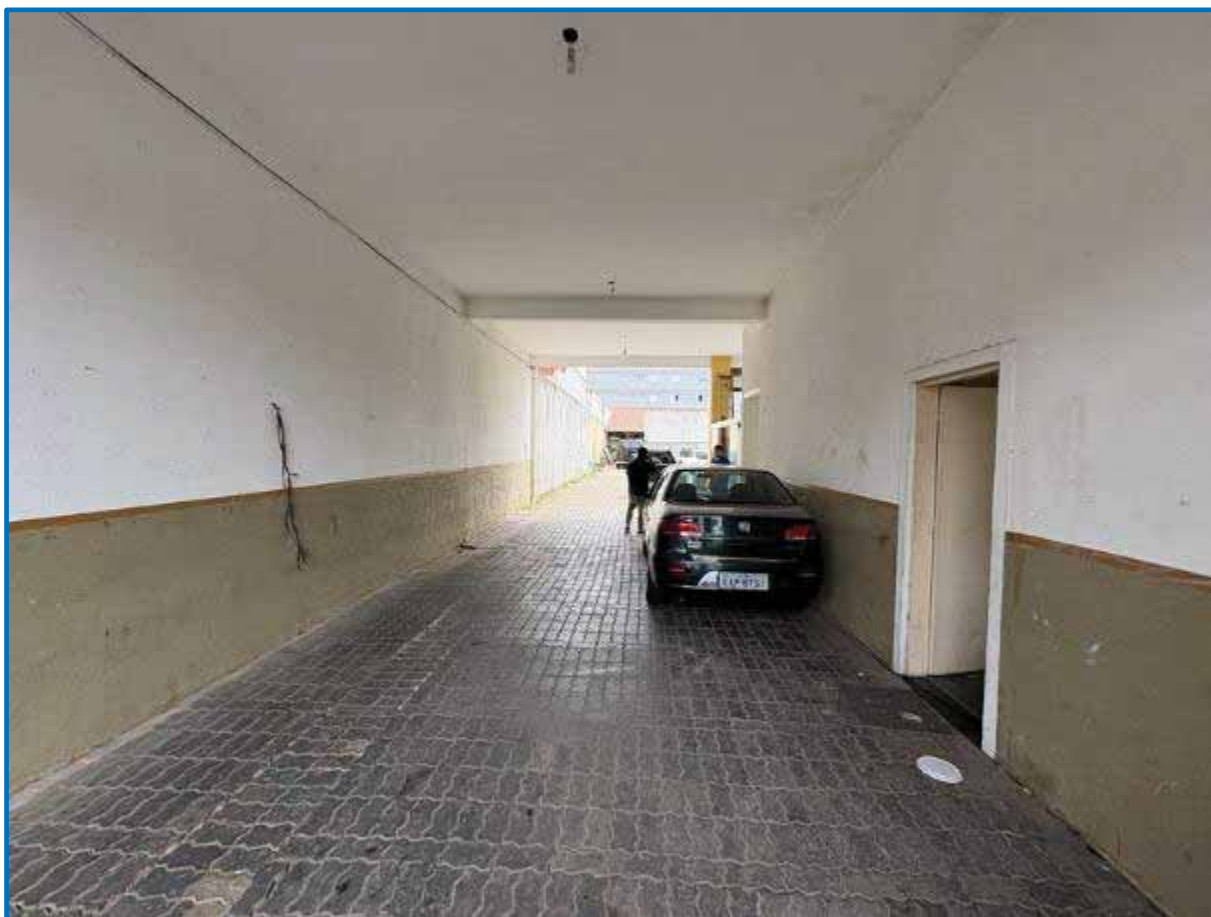
**Foto 05** - Vista do corredor de passagem para veículos da *Edificação Principal*. Observam-se os acabamentos e estado de conservação do local. Observam-se ainda sinais de infiltração e manchas de umidade pelo teto.

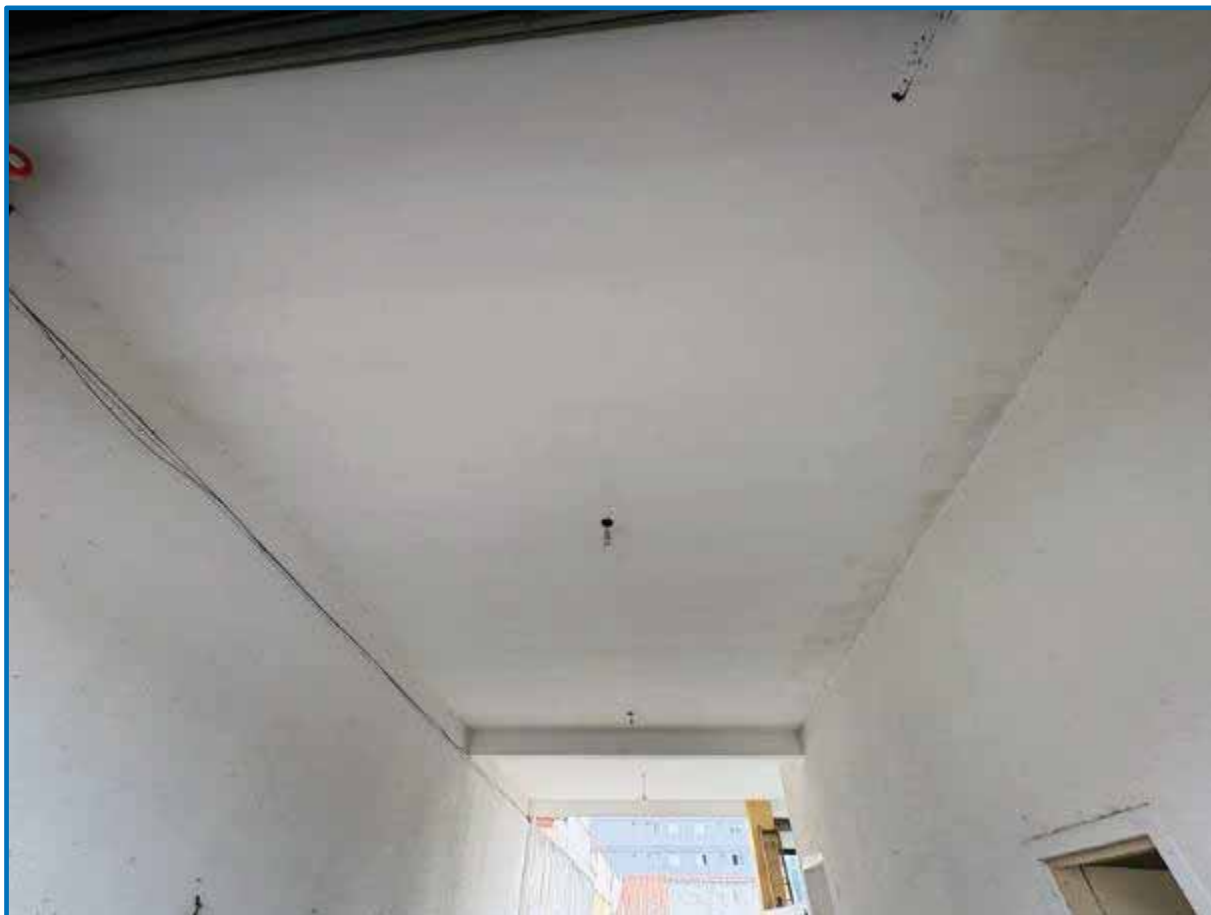
**Foto 07** - Detalhe do acabamento do revestimento de teto do corredor de passagem para veículos da *Edificação Principal*. Observam-se sinais de infiltração e manchas de umidade pelo teto.

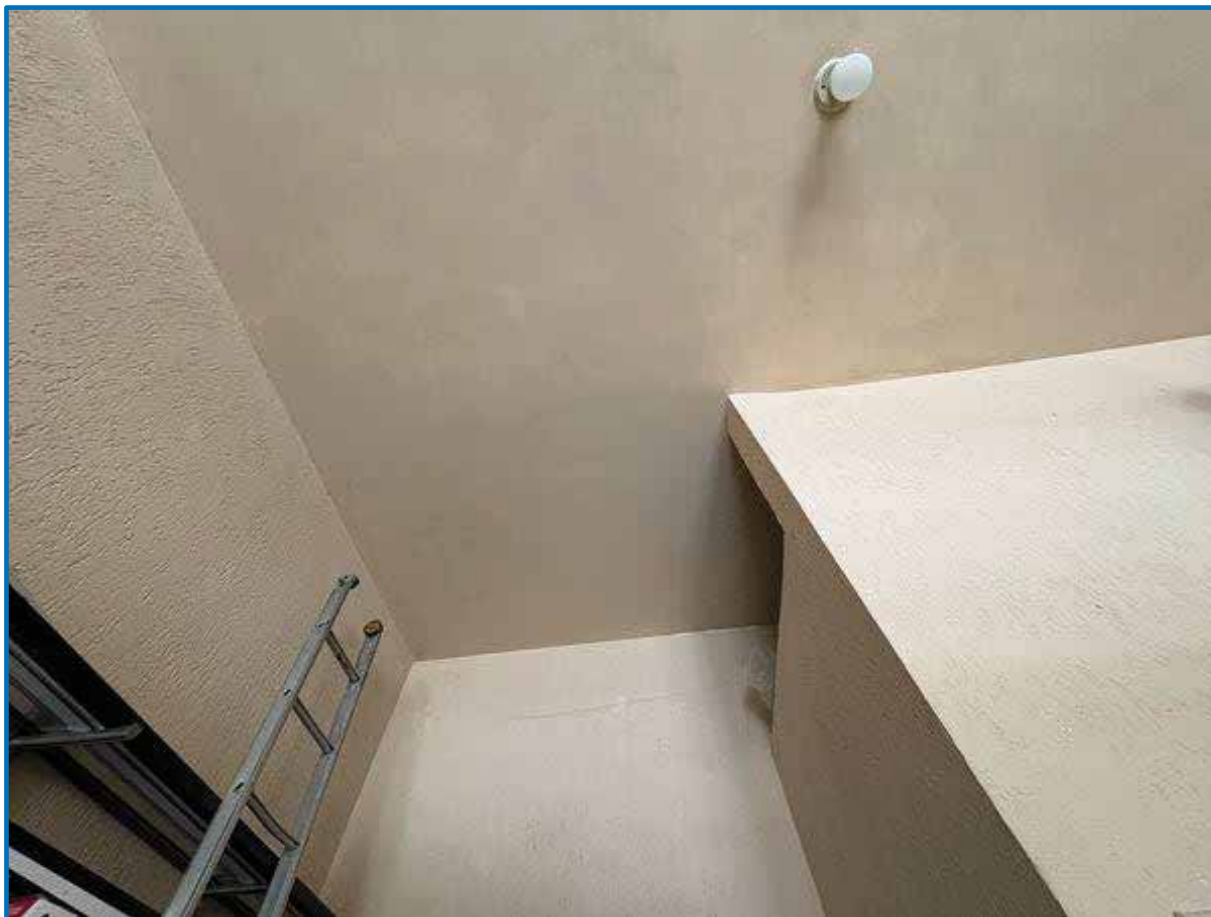
**Foto 17** - Detalhe do acabamento do revestimento de teto do salão inferior da *Edificação Principal*. Observa-se a falta de homogeneidade no acabamento do teto.

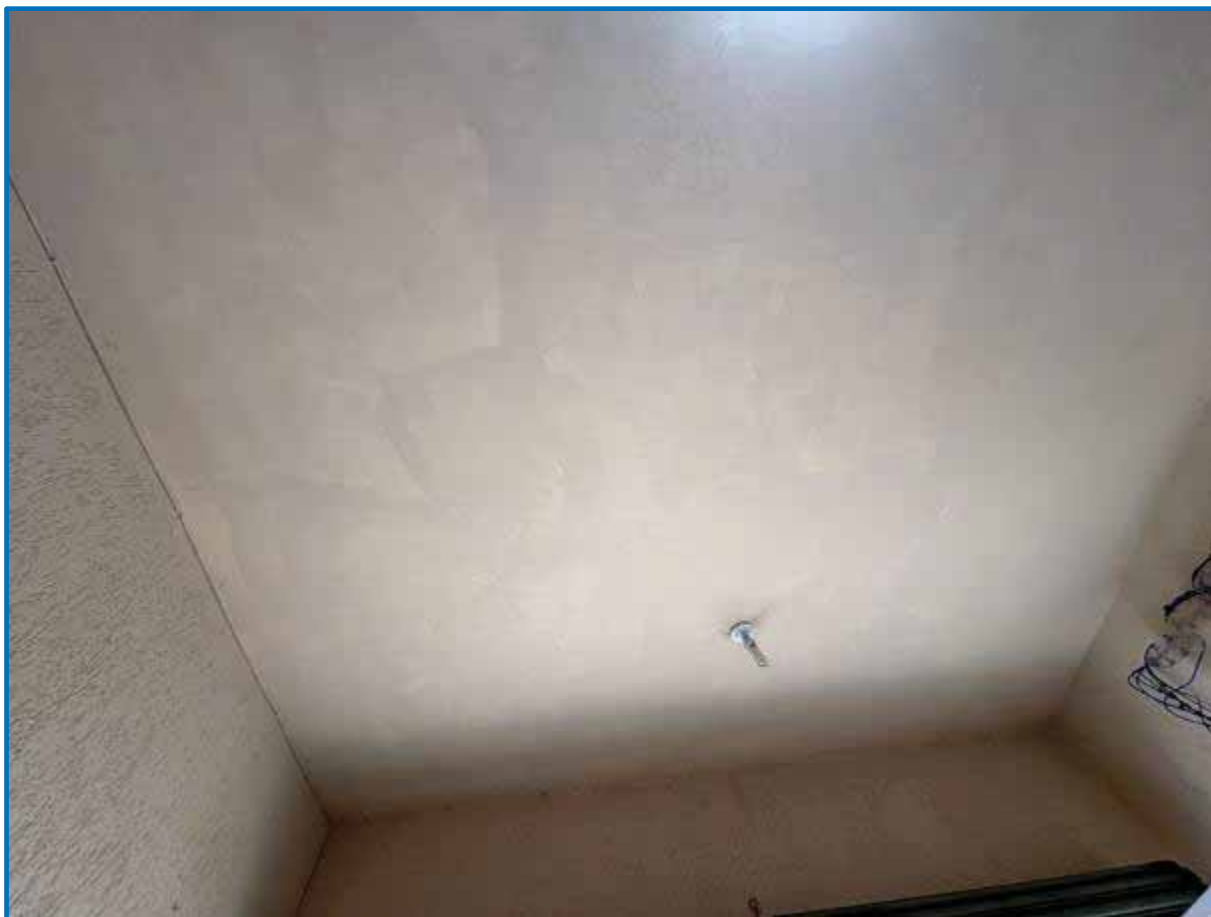
**Foto 30** - Detalhe do acabamento do revestimento de teto do salão inferior da *Edificação Principal*. Observa-se a falta de homogeneidade no acabamento do teto.

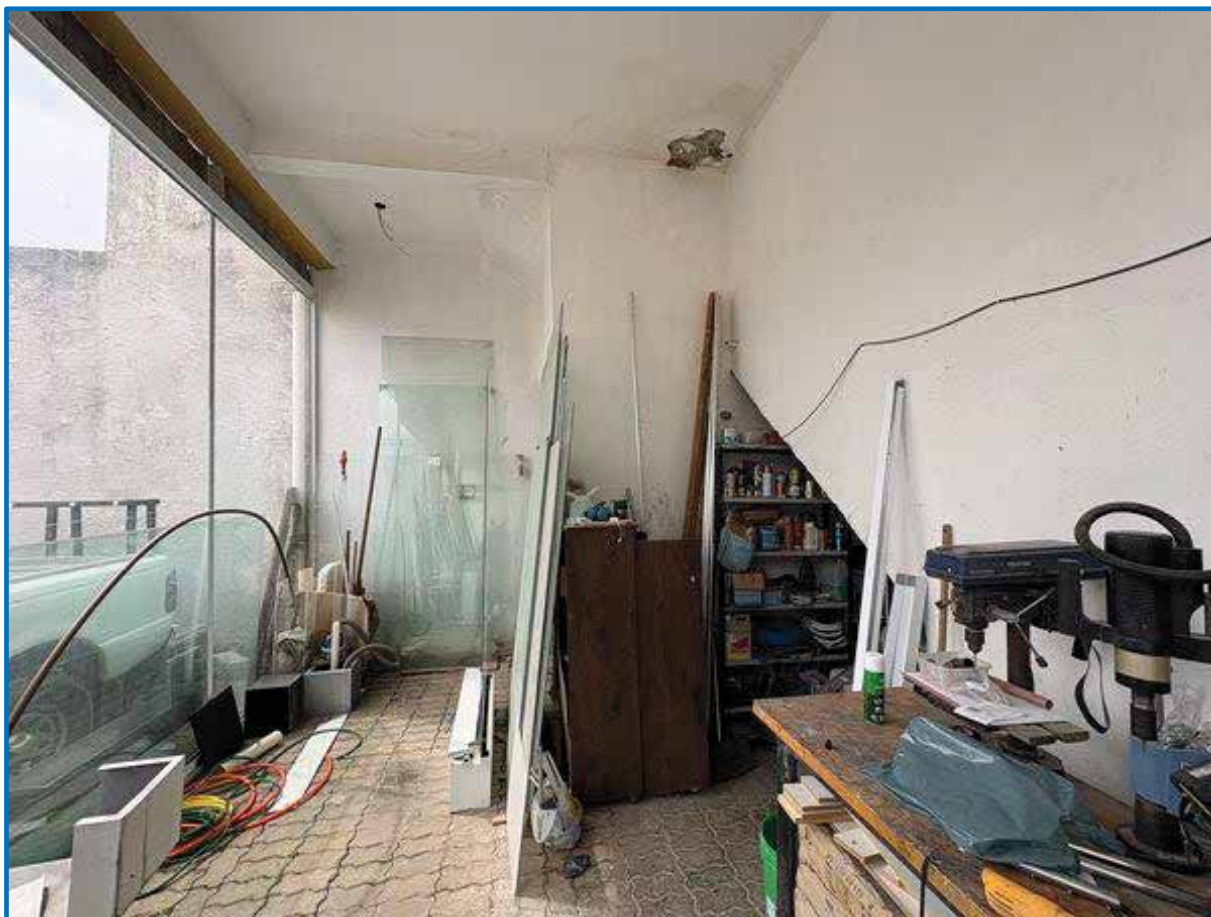
**Foto 31** - Vista do depósito inferior da *Edificação Principal*. Observam-se os acabamentos e estado de conservação do local. Ademais, observam-se infiltrações, manchas de umidade e desprendimento parcial do revestimento do teto.

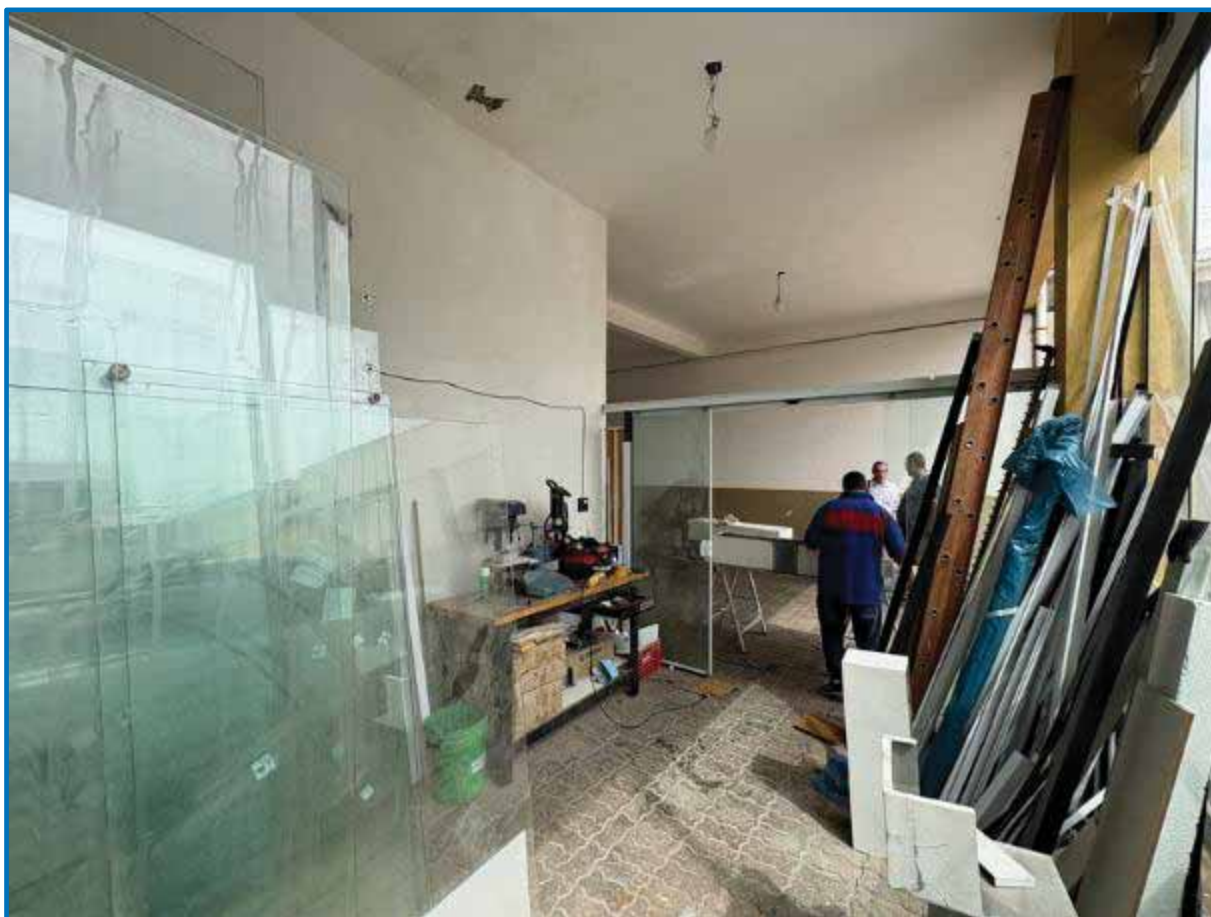
**Foto 37** - Vista do depósito inferior da *Edificação Principal*. Observam-se os acabamentos e estado de conservação do local. Ademais, observam-se infiltrações, manchas de umidade e desprendimento parcial do revestimento do teto.

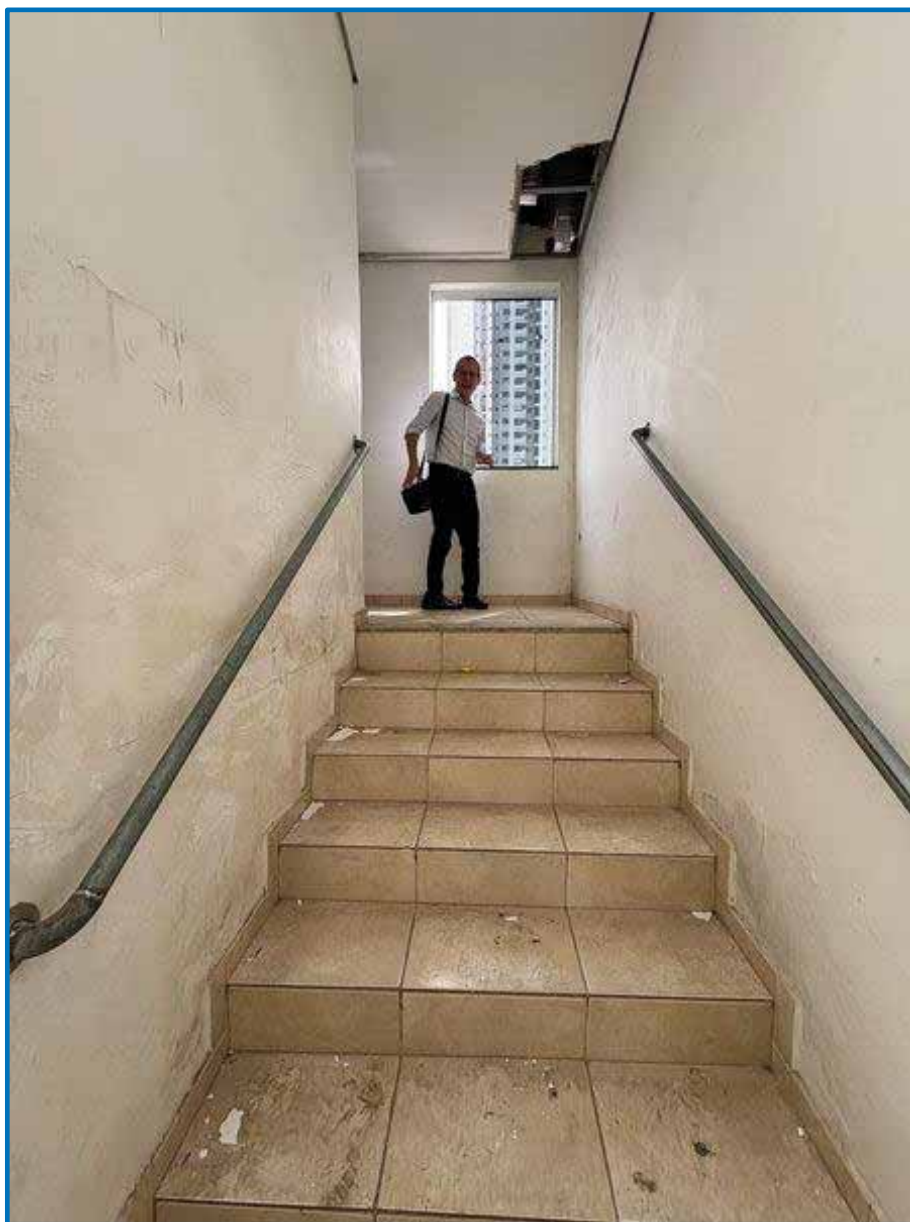
**Foto 45** - Vista da escada de acesso ao pavimento superior da *Edificação Principal*. Observam-se os acabamentos e estado de conservação do local. Ademais, observam-se manchas de sujeira e umidade nas paredes.

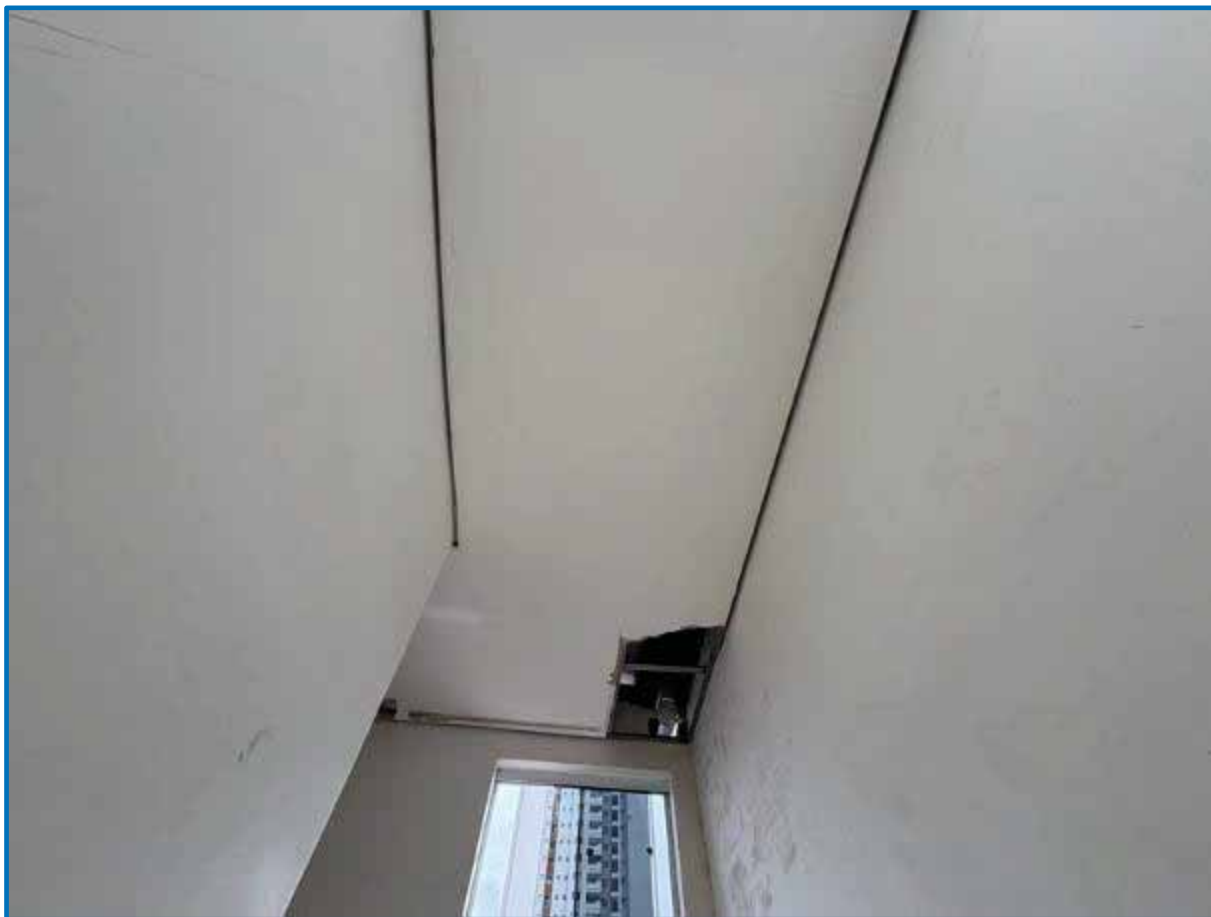
**Foto 48** - Detalhe do acabamento do revestimento de teto do corredor de circulação do pavimento superior da *Edificação Principal*. Observa-se a falta de forro em trecho do teto.

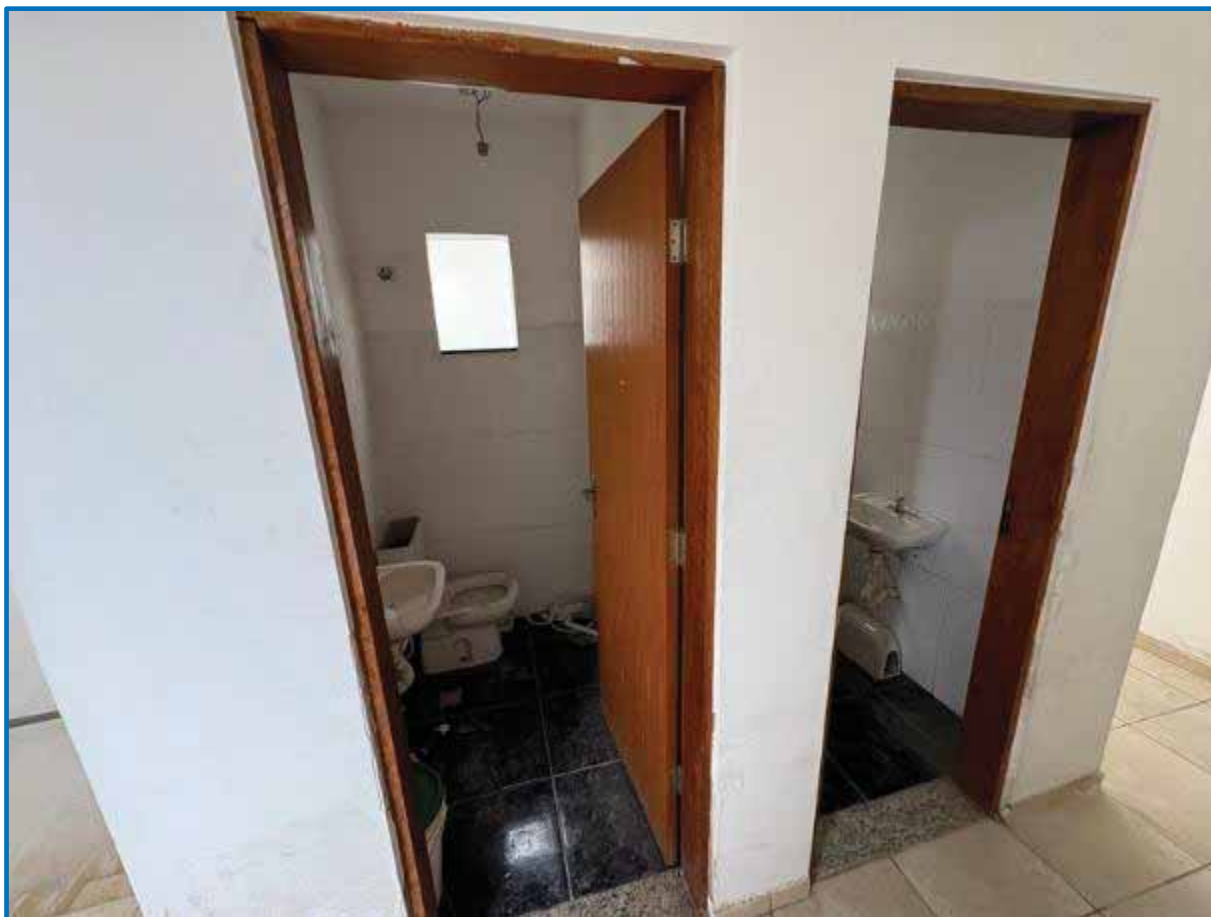
**Foto 49** - Vista do corredor de circulação do pavimento superior da *Edificação Principal*. Observam-se os acabamentos e estado de conservação do local. Ademais, observam-se manchas de sujeidade e umidade nas paredes.

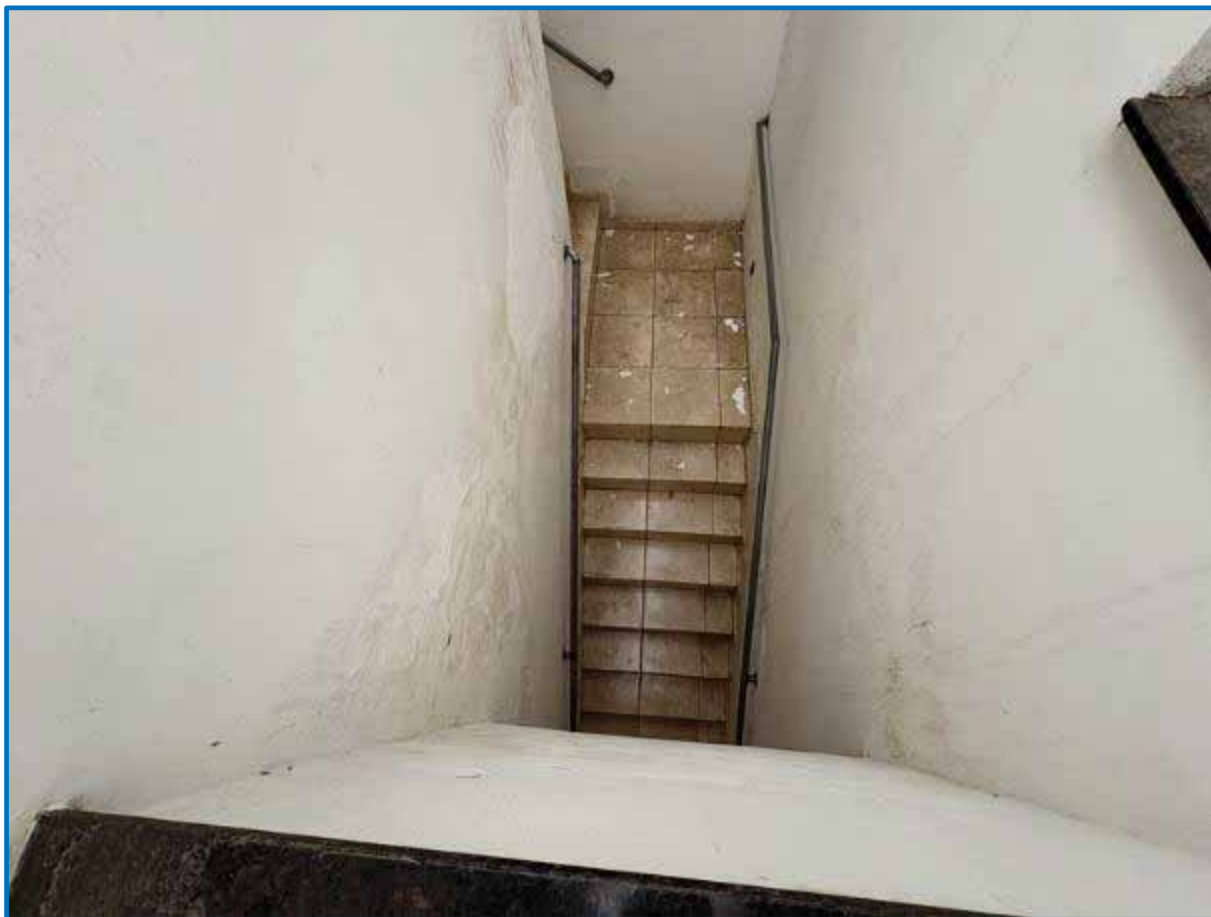
**Foto 62** - Vista do corredor de circulação do pavimento superior da *Edificação Principal*. Observam-se os acabamentos e estado de conservação do local. Ademais, observam-se manchas de sujeira e umidade nas paredes e no teto.

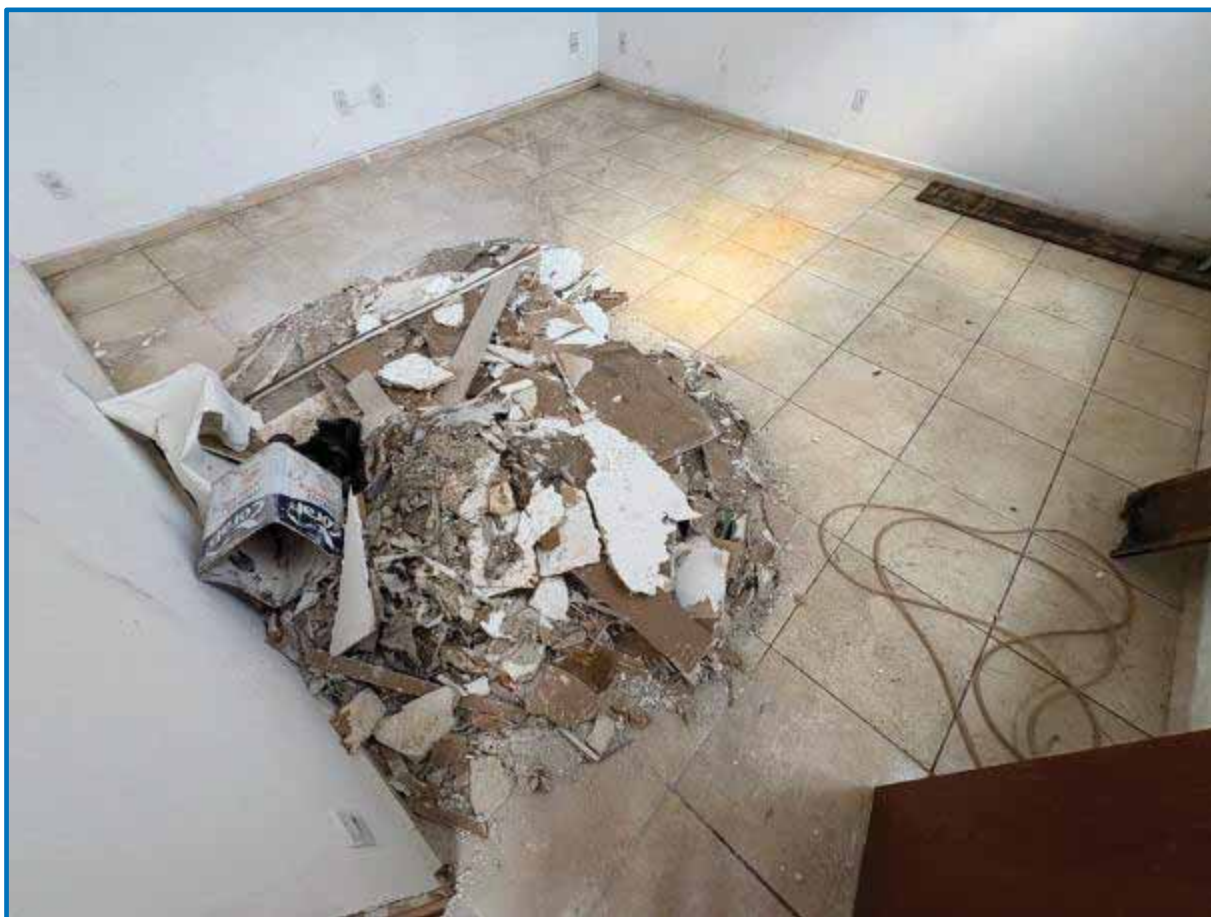
**Foto 91** - Detalhe do acabamento do revestimento de piso da sala superior 02 da *Edificação Principal*. Ademais, observa-se entulho resultante da remoção do forro do ambiente.

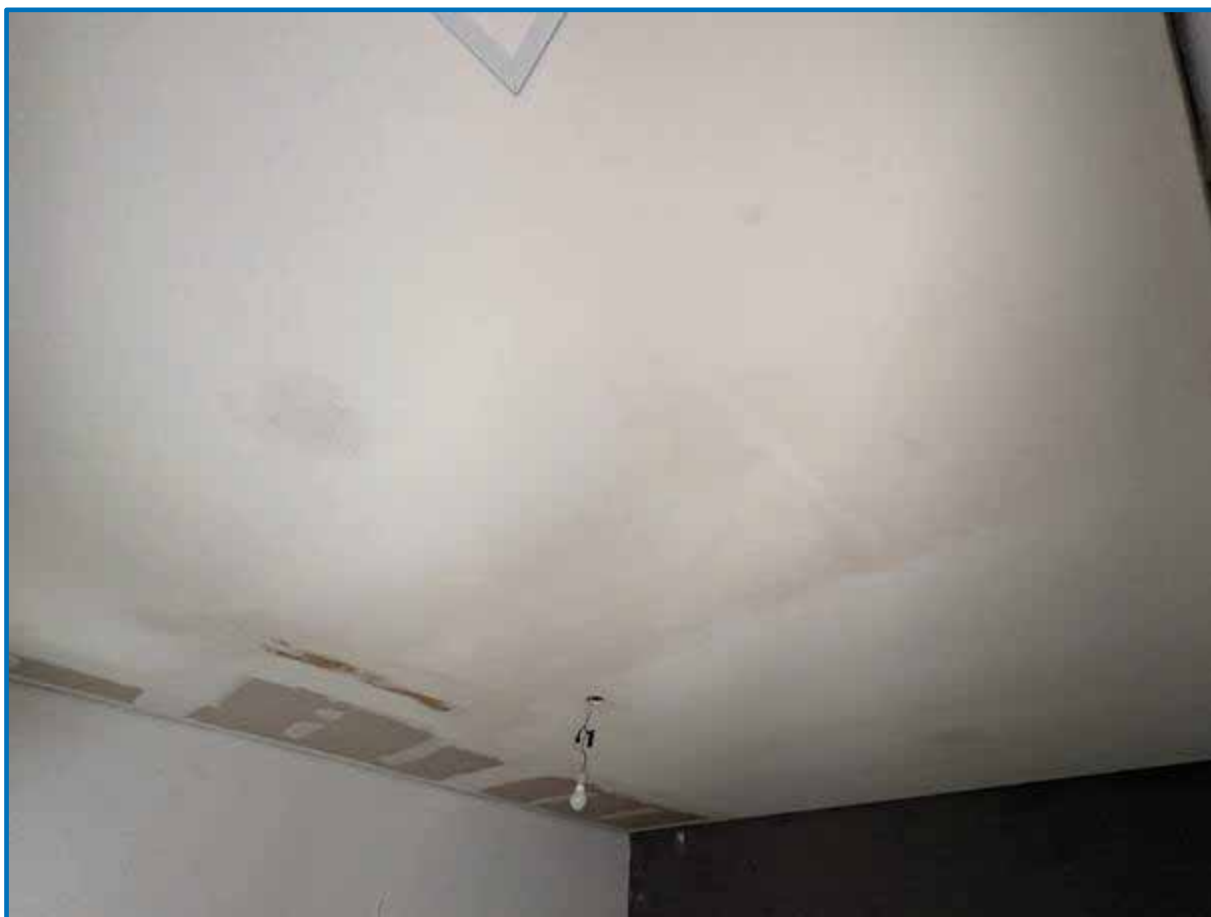
**Foto 98** - Detalhe do acabamento do revestimento de teto da sala superior 03 da *Edificação Principal*. Observam-se manchas de umidade no forro, além de trecho do forro sem pintura.

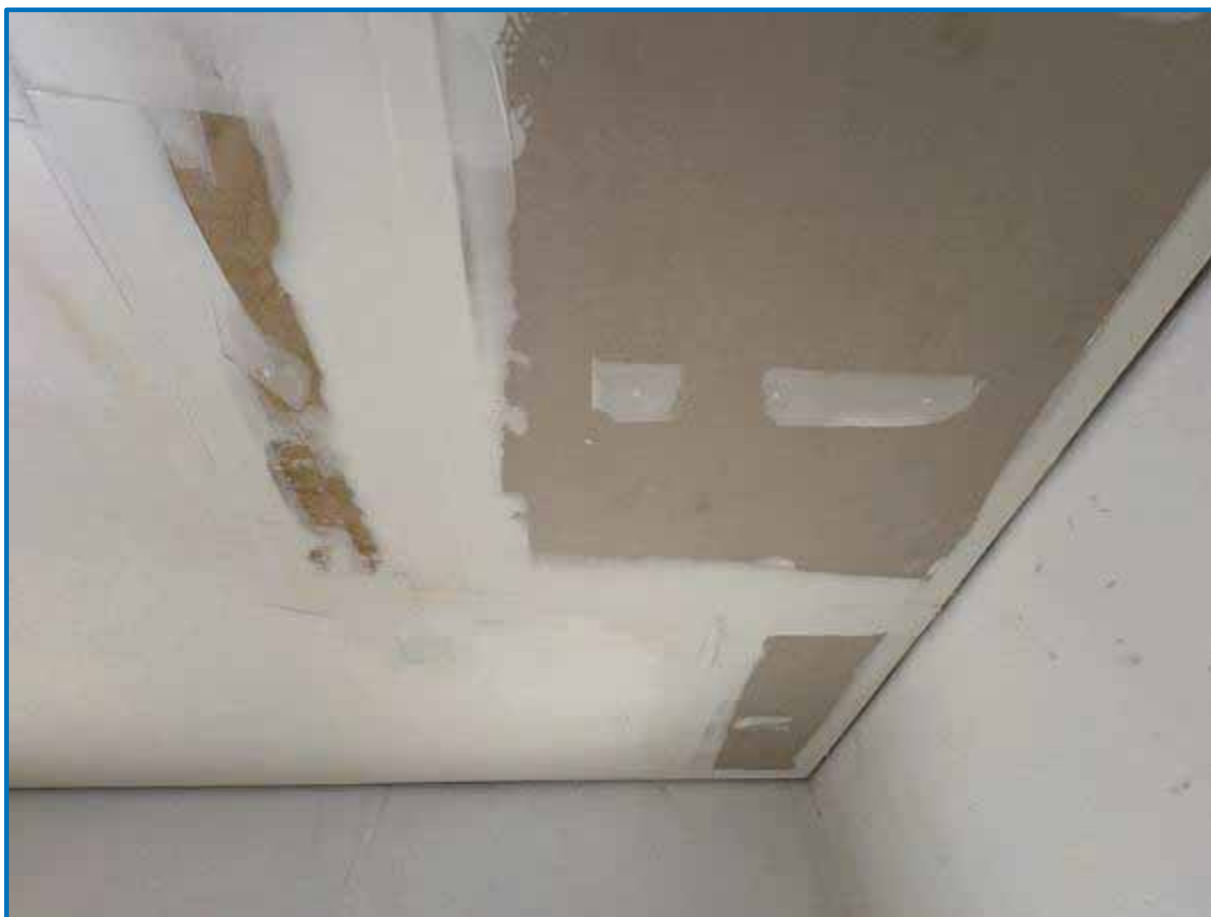
**Foto 99** - Detalhe do acabamento do revestimento de teto da sala superior 03 da *Edificação Principal*. Observam-se manchas de umidade no forro, além de trecho do forro sem pintura.

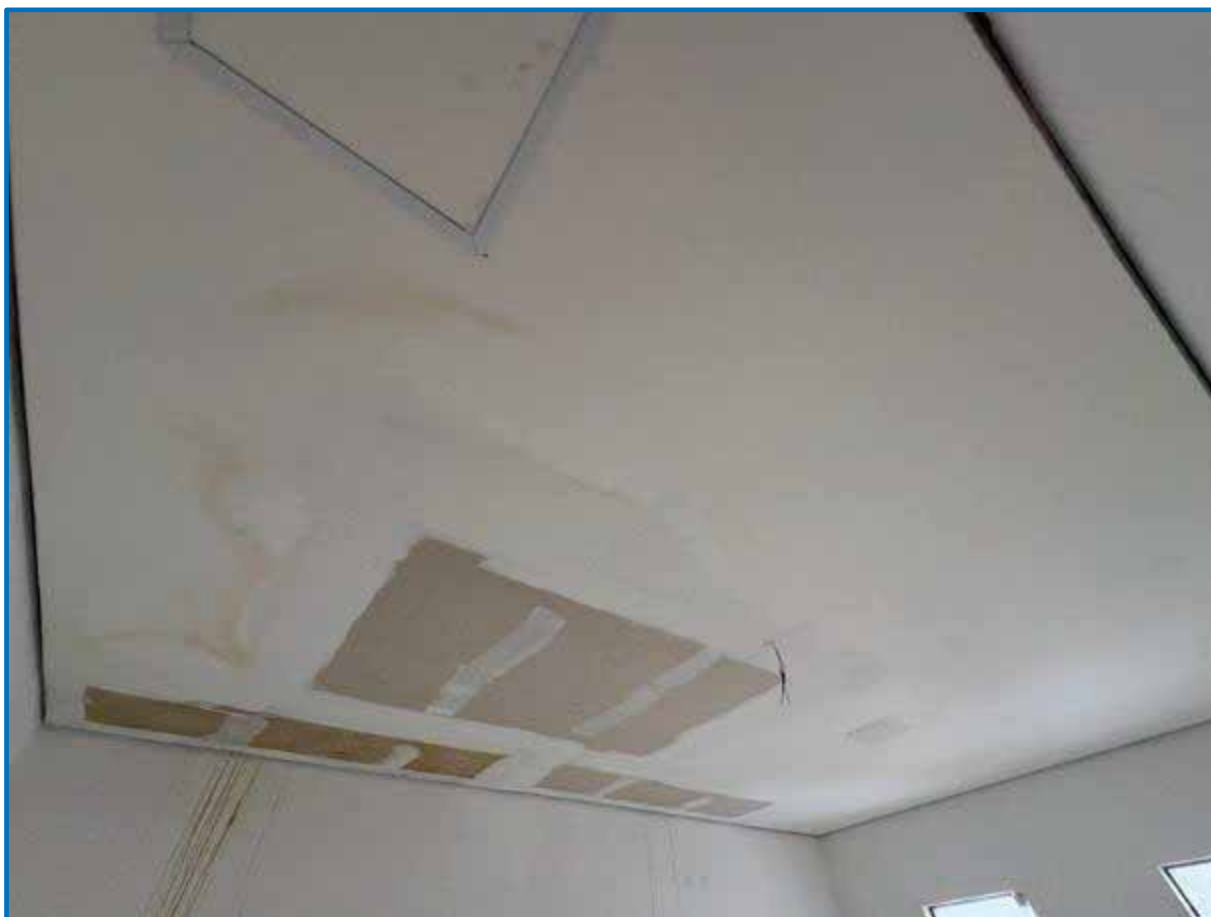
**Foto 106** - Detalhe do acabamento do revestimento de teto da sala superior 04 da *Edificação Principal*. Observam-se manchas de umidade no forro, além de trecho do forro sem pintura.

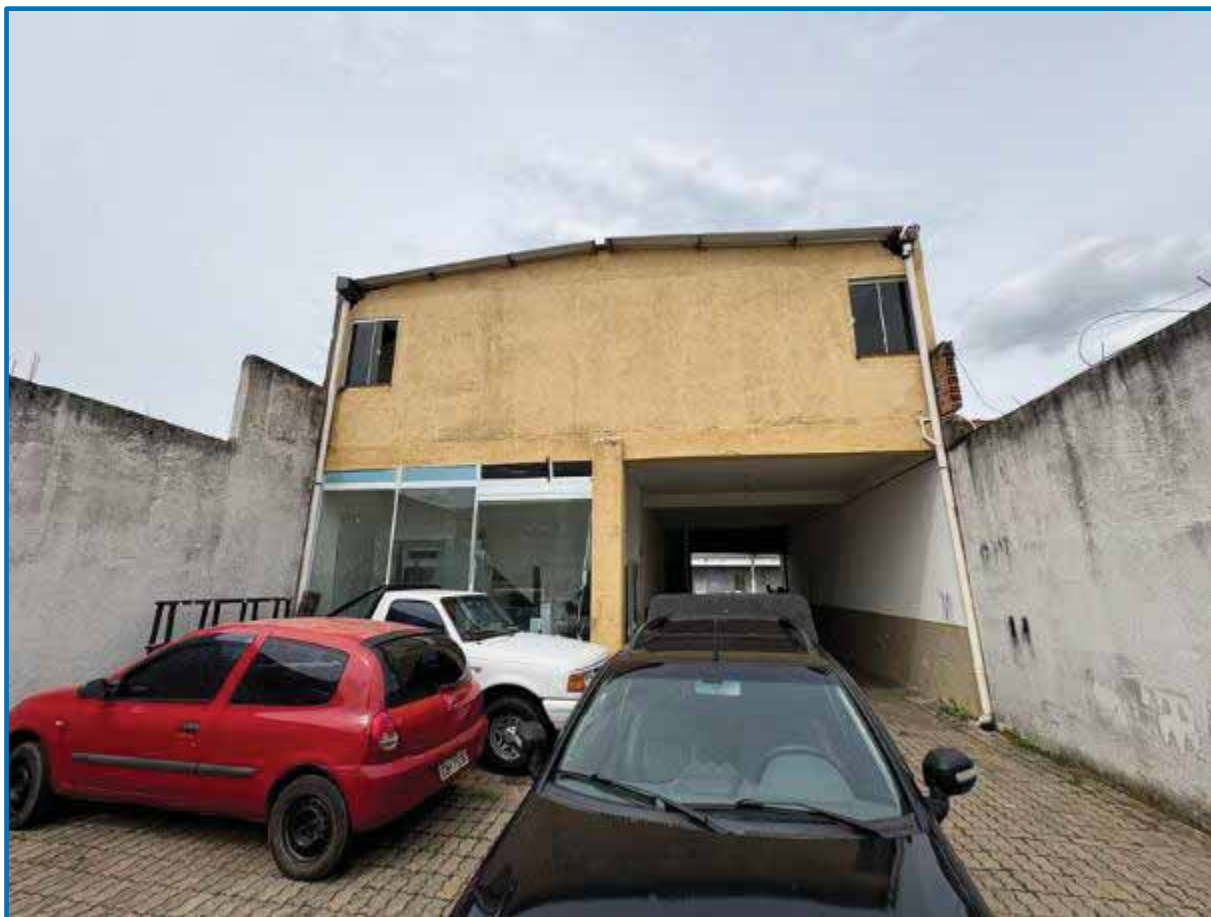
**Foto 123** - Vista da fachada posterior da *Edificação Principal*. Observam-se fissuras, trincas, manchas de umidade e falta de homogeneidade na pintura da fachada.
