## PARECER TÉCNICO DE ENGENHARIA

**Localização:** Rua Sebastião Pereira, n.º 157 - Vila Buarque

**Escopo:** Elaboração de parecer técnico de engenharia compreendendo a verificação e determinação de possíveis causas de vazamentos e infiltrações aparentes ocorridas no imóvel vizinho ao do interessado, com o objetivo de apurar se a origem das anomalias encontradas provém de falhas e/ou anomalias do imóvel do interessado.

## RELATÓRIO FOTOGRÁFICO DE VISTORIA TÉCNICA

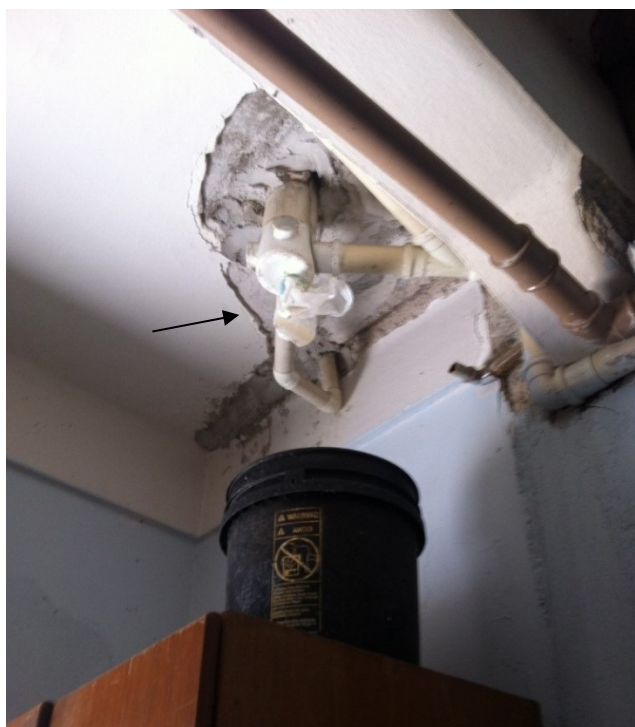
**5.3** Constatou-se na vistoria, um ponto de vazamento no **imóvel 21**, localizado no dormitório, proveniente da rede de esgoto localizada logo abaixo da área de serviços do **imóvel 31**. (*figura 01*).

A causa do vazamento localizado no dormitório do **imóvel 21**, conforme *figura 01*, é uma falha de execução ou anomalia na conexão de PVC da instalação de esgoto proveniente da área de serviços do **imóvel 31**.

**Figura 01. Ponto de vazamento devido à falha de execução ou anomalia na conexão de PVC da instalação de esgoto do imóvel 31.**

- Realizar a substituição da peça com defeito e/ou a correção na instalação existente.

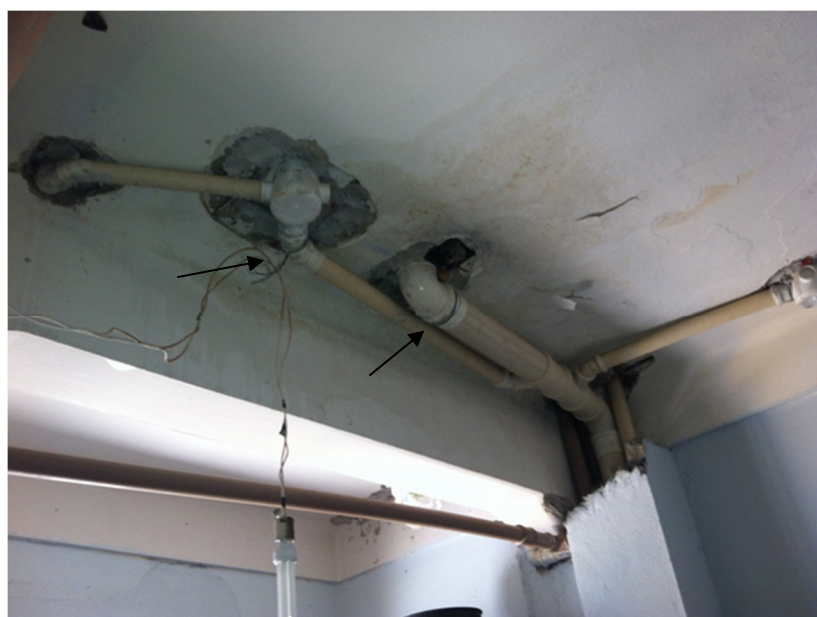
**5.1** Em vistoria realizada no **imóvel 21** observou-se que as instalações hidráulicas de esgoto do **imóvel 31** ficam aparentes no teto e apresentam falhas em sua instalação. (*figura 02*).

**Figura 02. Instalações de esgoto do imóvel 31 aparentes no imóvel 21 e com falhas de execução.**

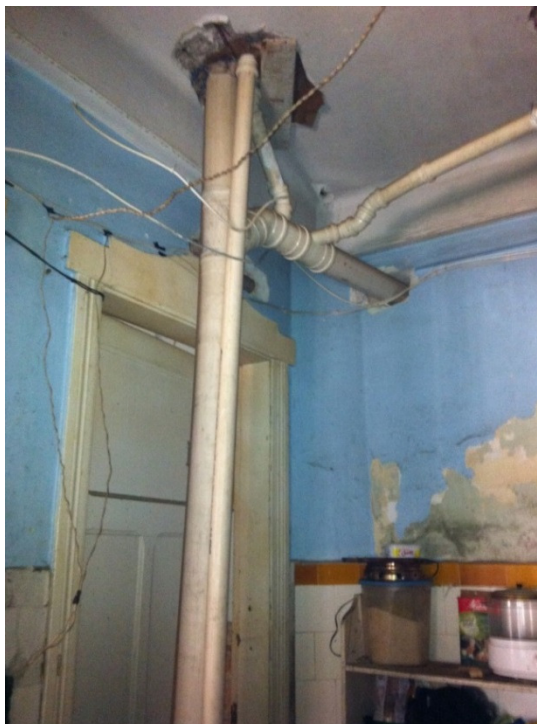
**5.2** Observa-se improvisos e adaptações incorretas nas instalações hidráulicas no **imóvel 21**. As instalações de esgoto estão aparentes, incluindo uma possível coluna de água de esgoto da edificação que passa pelo meio da cozinha. (*figura 03*).

**Figura 03. Instalações de esgoto improvisadas, coluna de esgoto da edificação passando no meio da cozinha do imóvel 21.**

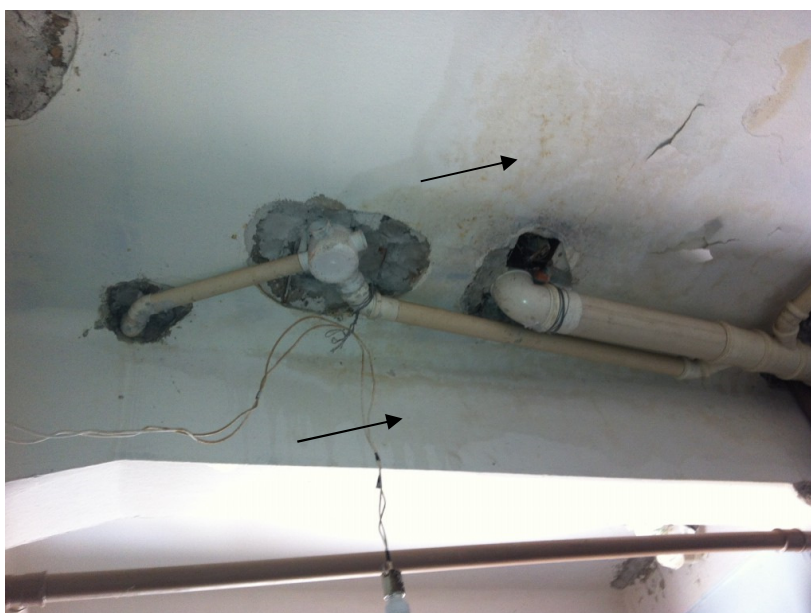
**5.4** Na realização da vistoria no **imóvel 21** verificou-se uma infiltração de água no teto do dormitório, que aumenta substancialmente em dias de chuvas conforme relato do morador. (*figura 04*).

Entendemos como provável causa das infiltrações no teto do dormitório no **imóvel 21**, falhas e anomalias na rede de água pluvial da edificação, possivelmente pelas instalações de descidas de água pluvial antigas, que deveriam ter sido desativadas em substituição das novas descidas de água pluvial instaladas na edificação.

No entanto, não descartamos a hipótese da infiltração ter como causa as falhas na instalação da rede de esgoto do banheiro do **imóvel 31**, considerando as falhas observadas no sistema de instalação de esgoto.

**Figura 04. Infiltração de água no teto do dormitório – imóvel 21.**

- Inspeção do sistema de descidas de água pluvial do edifício a fim de identificar possível agente causador das infiltrações.
- Correção da instalação do sistema de esgoto do banheiro do **imóvel 31**, localizada dentro do **imóvel 21**.
