**Fabio Gabriel Silva Piscetta**  
**Engenharia de Avaliações e Perícias**

**PROCESSO Nº 1004728-72.2022.8.26.0624**

**LAUDO PERICIAL**

O presente trabalho tem por objeto avaliar o empreendimento de base rural, tipo, “Fazenda”, compreendendo as benfeitorias, máquinas e equipamentos vinculados à estrutura, não sendo parte deste trabalho a avaliação de veículos, máquinas agrícolas e assemelhados.

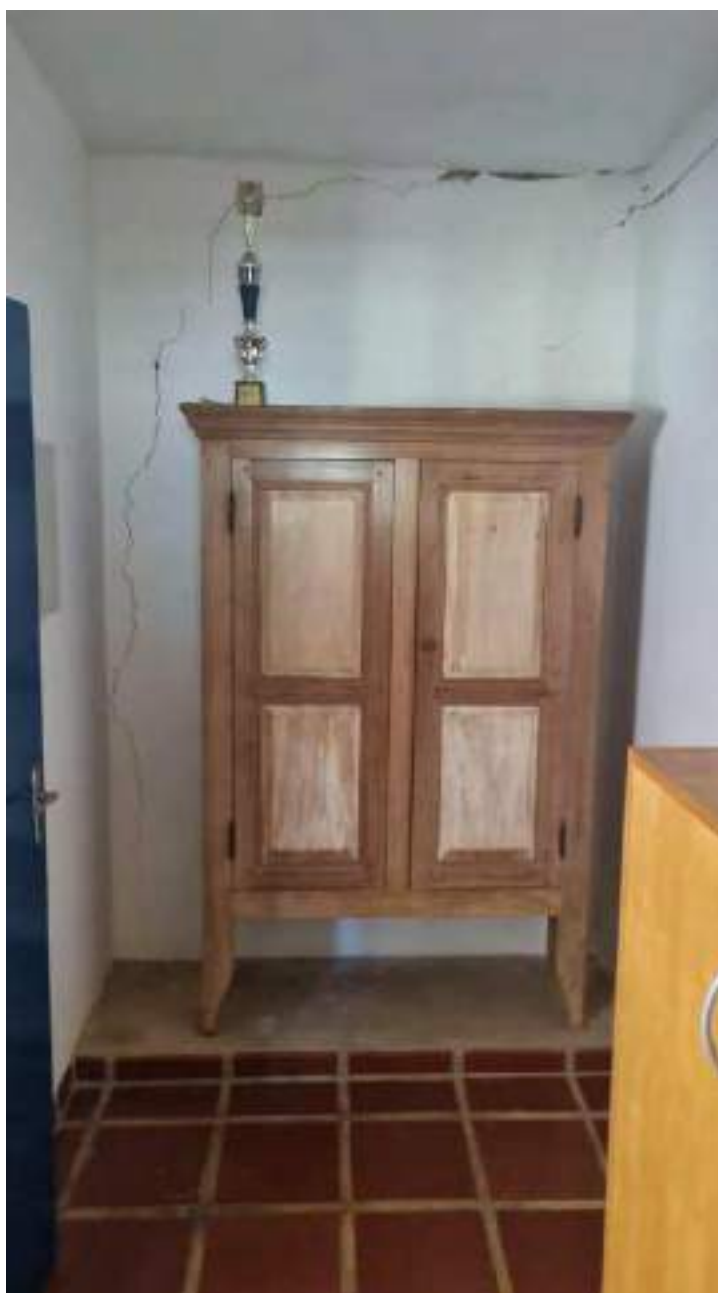
Foto 239 - Vista do hall de distribuição do prédio 5, administrativo, detalhe de trinca na parede
