## **PODER JUDICIÁRIO DE SANTA CATARINA**

Cumprimento de sentença n. 5000113-77.2007.8.24.0033

### **LAUDO DE AVALIAÇÃO**

BEM: terreno situado na Rua Raul Pedro Reinert, 167, fundos do imóvel n. 6010 da BR 470, Bairro Belchior Baixo, Gaspar/SC, contendo a área de 174.240 m<sup>2</sup> (cento e setenta e quatro mil metros e duzentos e quarenta decímetros quadrados), matriculado no CRI da Comarca de Gaspar sob n. 8.353, com as características e confrontações constantes de sua matrícula (evento 348).

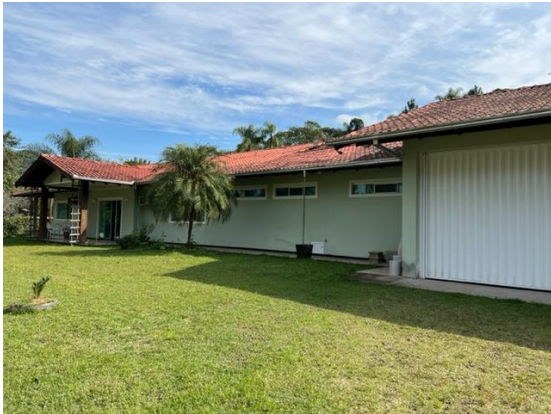
- 1 casa à esquerda (entrando no imóvel), em alvenaria, 1 (um) pavimento, telhas de barro, padrão de construção médio, estado de conservação aparentemente bom, área aproximada de 425 m<sup>2</sup> (imagens abaixo);

(vista da frente da casa)

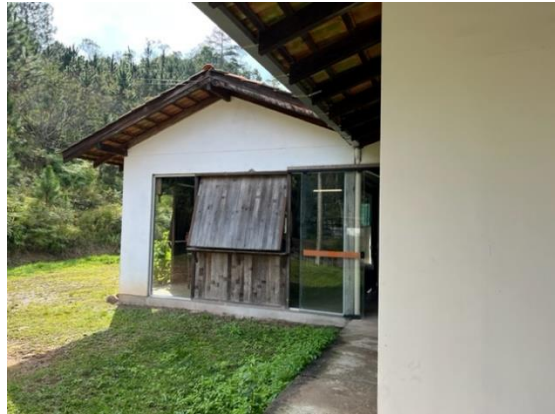
(fundos da casa)

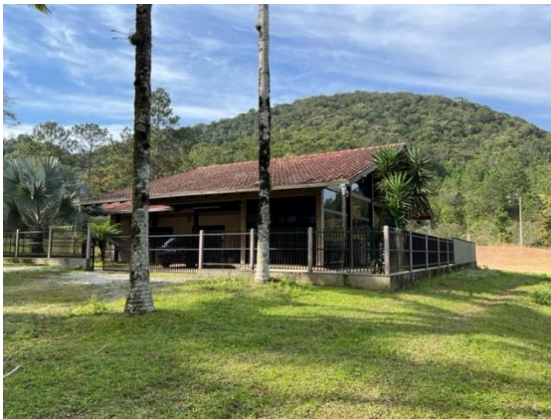
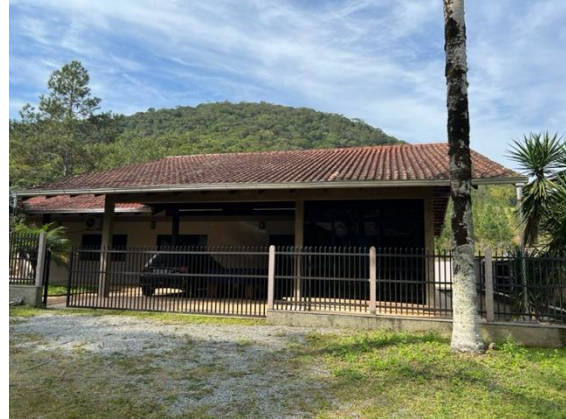
- 1 casa à direita (entrando no imóvel), em alvenaria, 1 (um) pavimento, telhas de barro, padrão de construção médio, com piscina, estado de conservação aparentemente bom, área aproximada de 320 m<sup>2</sup> (imagens abaixo);

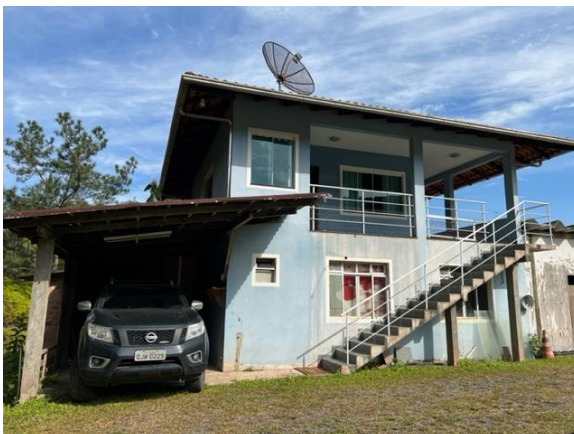
- 1 casa na extrema direita (entrando no imóvel), em alvenaria, 2 (dois) pavimentos, telhas de barro, padrão de construção simples, estado de conservação aparentemente bom, área aproximada de 130 m<sup>2</sup> (imagem abaixo);

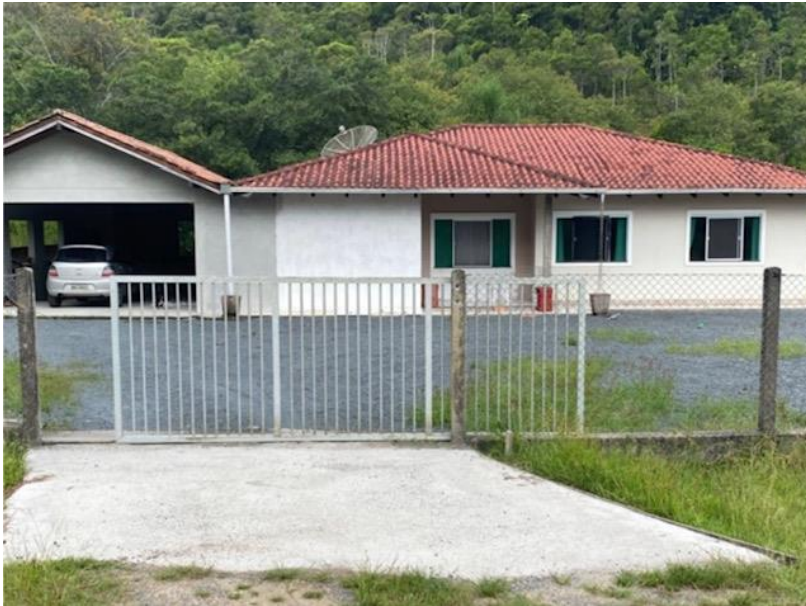
- 1 casa no centro do terreno, em alvenaria, 1 (um) pavimento, telhas de barro, padrão de construção médio, estado de conservação aparentemente bom, área aproximada de 240 m<sup>2</sup> (imagem abaixo);

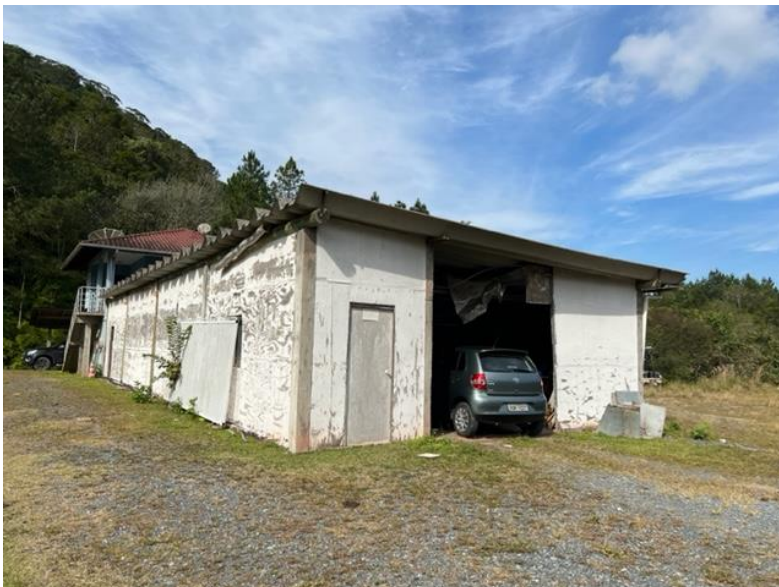
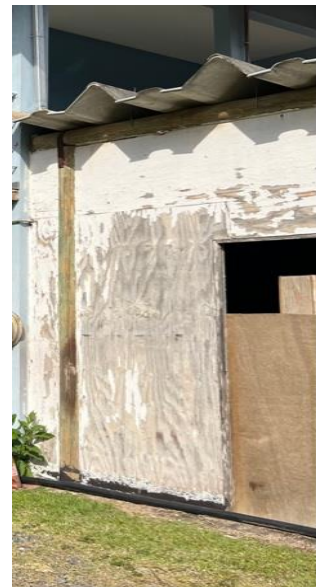
- 1 edificação similar a um galpão, estrutura em vigas de concreto, pé-direito simples (altura de um pavimento), telhas tipo calheta, “paredes” de compensado multilaminado, aparentemente em mau estado de conservação, área aproximada de 160 m<sup>2</sup> (imagens abaixo);

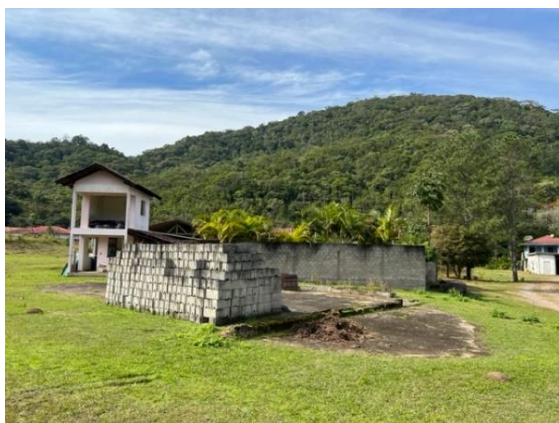
- 1 edificação não concluída, em alvenaria, com dois pisos na parte da frente (onde há paredes), e um só pavimento na parte de atrás (região em que não possui paredes), coberta com telhas de barro. A edificação não possui esquadrias (portas/janelas) nem instalações elétricas, encontra-se em razoável estado de conservação, área aproximada de 100 m<sup>2</sup>. Ao lado desta construção inacabada há uma piscina, rodeada por piso de madeira em mau estado de conservação, cercada por muro sem pintura (imagens abaixo);

(vista da edificação inacabada e muro da piscina)

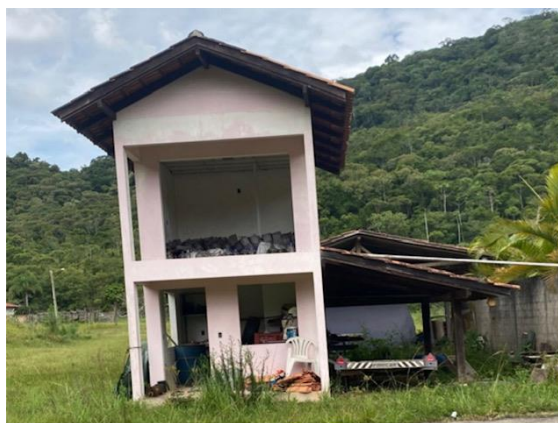
(vista da edificação inacabada)

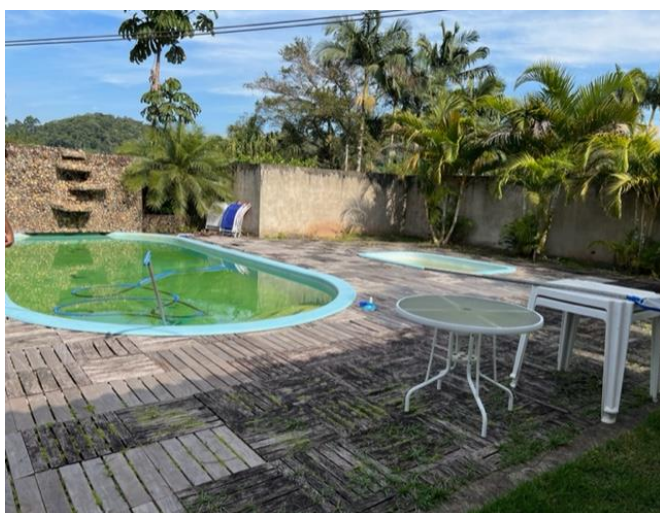
(vista da piscina)

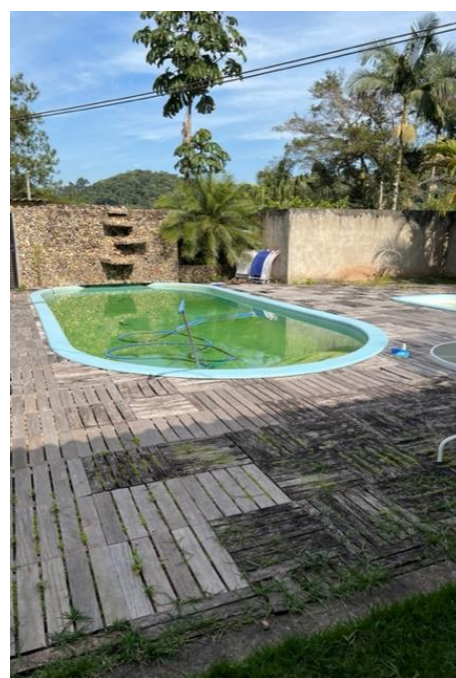
(detalhe do piso de madeira da piscina)

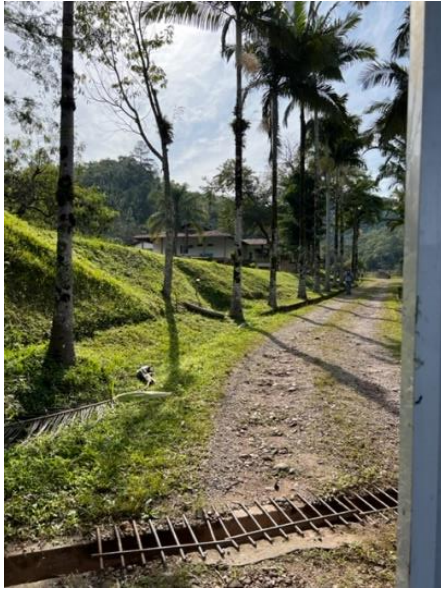
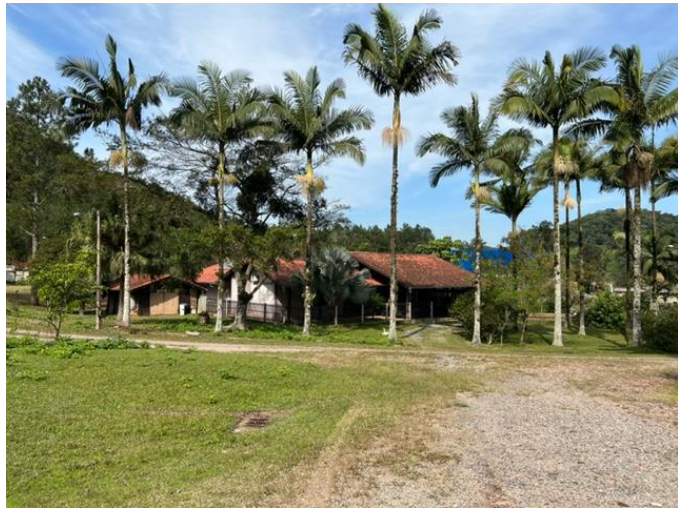
O trânsito interno entre as edificações se dá por um caminho sem pavimentação, coberto por grama e/ou brita. Não foram apresentados na vistoria trechos pavimentados (imagens abaixo):

(vistas do caminho interno entre os imóveis, coberto por brita e/ou grama)
