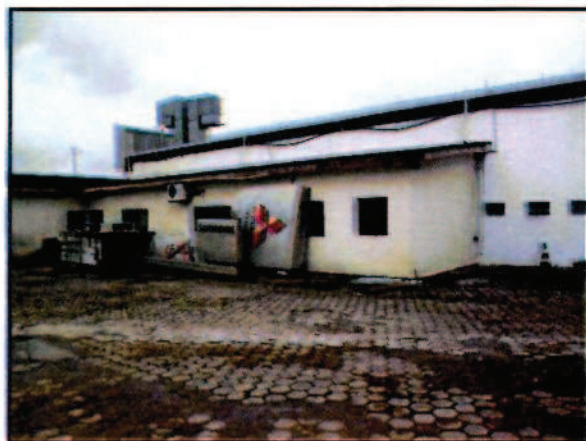
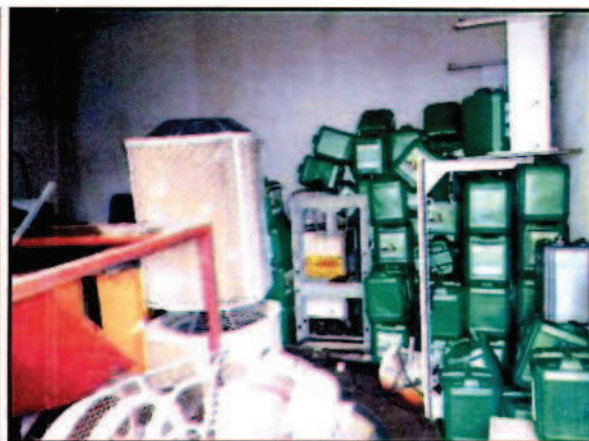
| <b>Estado de conservação:</b> | Regular |
| <b>Parede:</b> | Paredes revestidas com reboco e massa corrida e pintura com tinta acrílica |

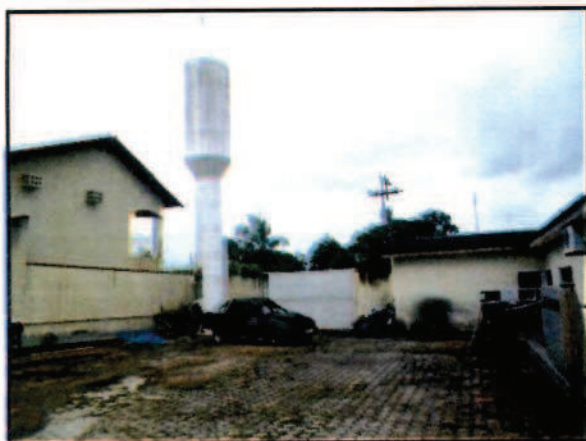
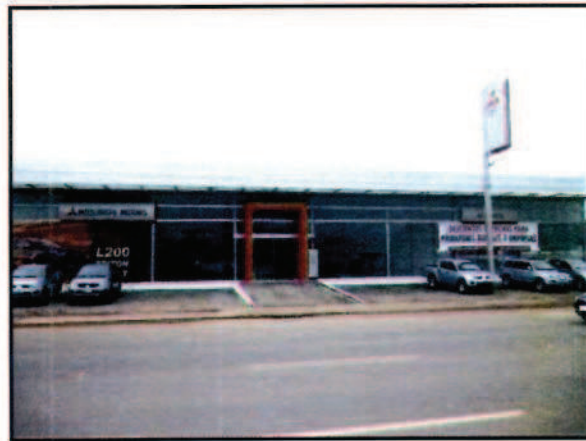
### BENFEITORIA Nº 01

| <b>Estado de Conservação:</b> | Regular |
| <b>Obs</b> | Pavimentação do pátio e estacionamento em bloco de concreto. |
