AUTO DE REAVALIAÇÃO DE BENS.

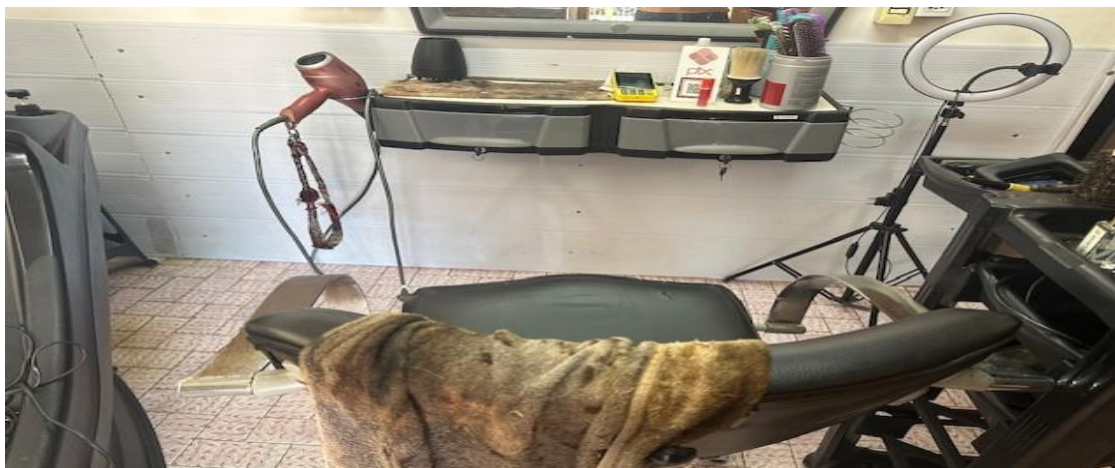
Foto 1 – Sala – Colocação de pvc para cobrir área da parede que se encontrava com o reboco danificado.

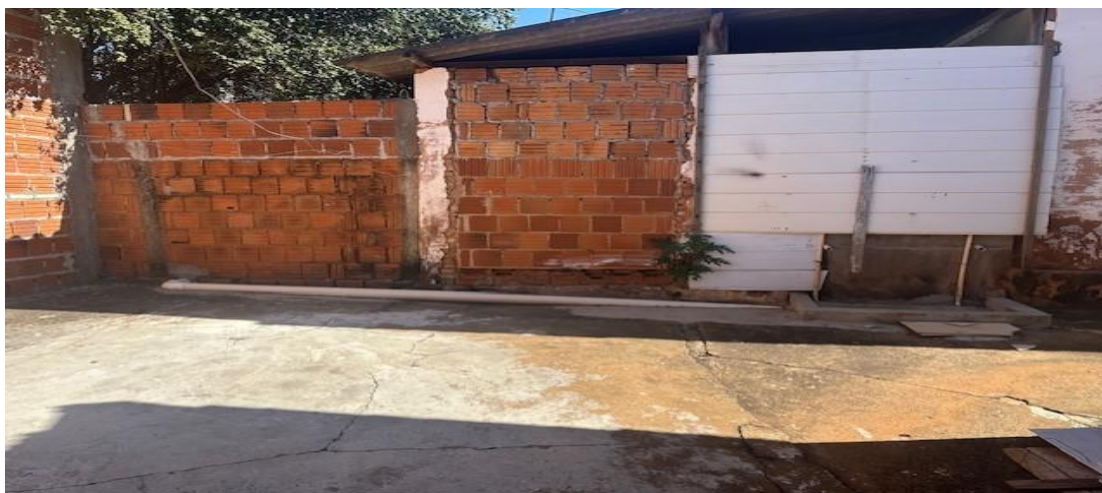
Foto 2 – Parede de divisa do lado direito onde se verifica que o esgoto da residência vizinha passa pelo terreno do imóvel objeto da ação.

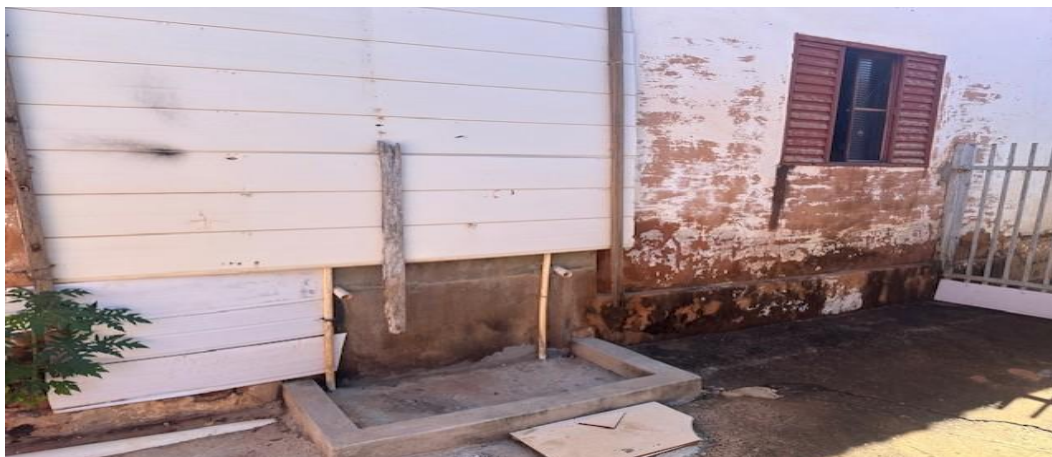
Foto 3 – Parede da residência vizinha onde se verifica a água do tanque caindo diretamente no terreno do imóvel e ainda a parede fora improvisada com placas de pvc.

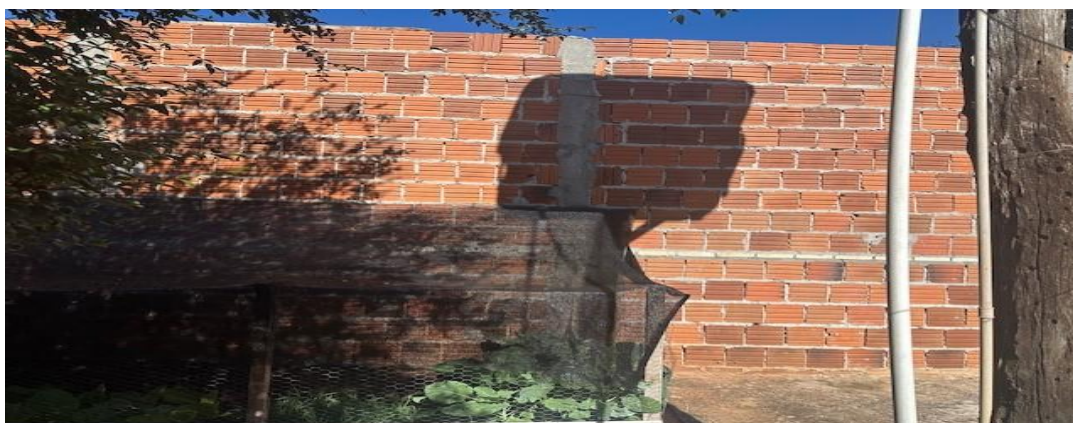
Foto 4 – Muro aos fundos, construído recentemente.
