# PARECER TÉCNICO DE AVALIAÇÃO MERCADOLÓGICA

*Uma casa residencial, situada na cidade de Conceição do Rio Verde – MG, no distrito de Águas de Contendas, na Rua General José Eupídio Nogueira, nº 416, com área construída aproximada de 65,60 m².*

Determinação do **Valor Mercadológico de VENDA para Fins Judiciais**

PTAM – TJMG0023202603AL5

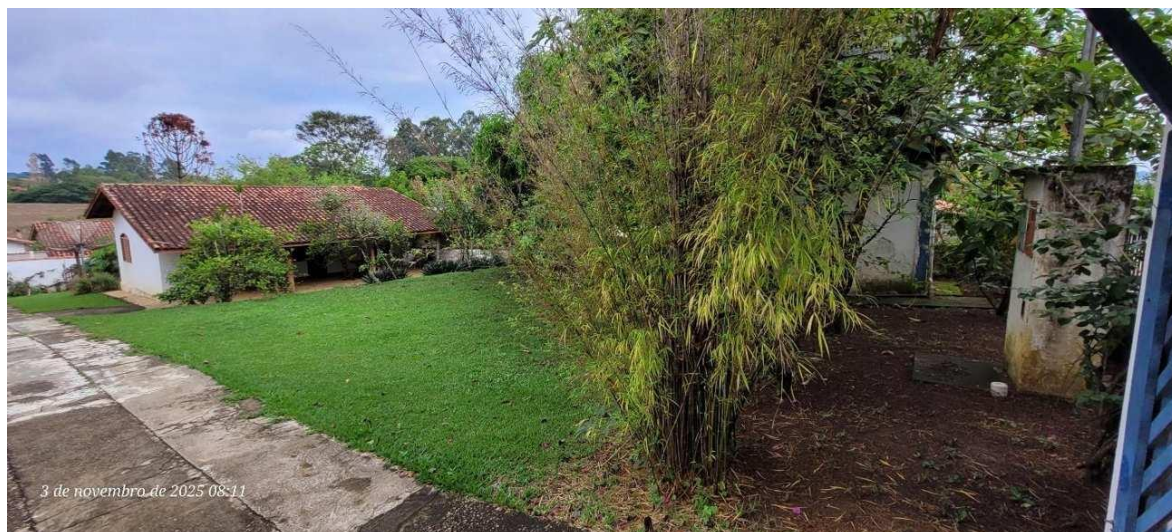
*Foto 1 – Visão Geral a partir do Portão de Entrada com Visualização aos Fundos, à Esquerda, na Foto, da Fachada Frontal e Fachada Lateral Esquerda (de quem olha de frente para a fachada frontal da residência a partir da via pública) do Imóvel Avaliando*

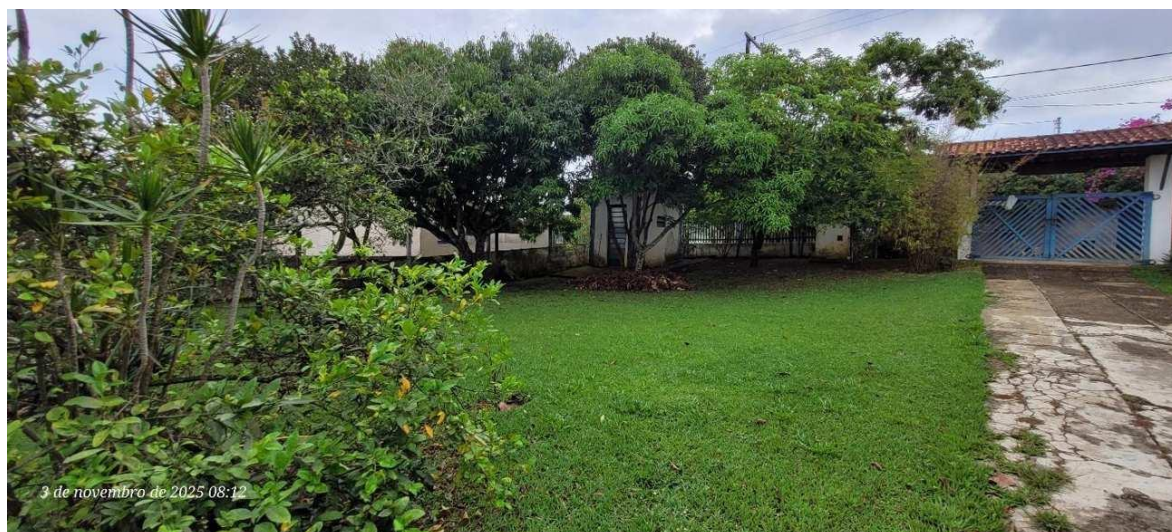
*Foto 2 – Visão da Área de Gramado / Jardim Frontal com Visualização aos Fundos, à Direita, na Foto, do Portão de Entrada e aos Fundos, ao Centro, na Foto, da Área da Caixa D'água Desativada do Imóvel Avaliando*

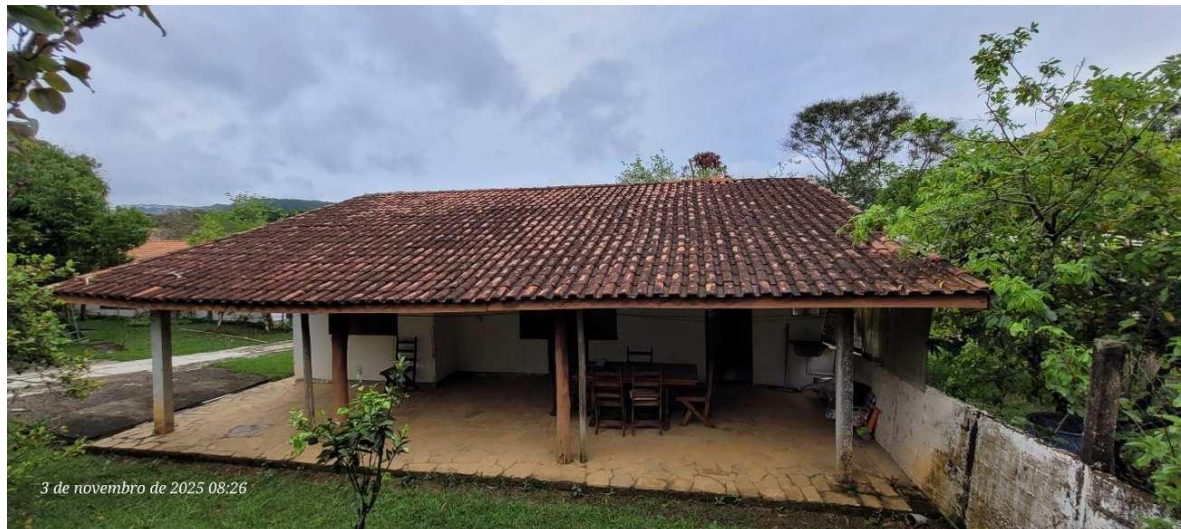
A casa possui sua fachada frontal composta por parede em alvenaria, rebocada e pintada, com presença de várias fissuras/trincas/rachaduras, com pintura em estado regular/ruim, com manchas e vários pontos de desgaste. Apresenta 2 portas de entrada em metal, com vidros (uma para entrada pela sala – do tipo porta/janela e outra pela área de serviço) e 1 janela em metal, com vidros em uma parte, pertencente a um dos quartos. Apresenta telhado cobrindo a varanda frontal/garagem com estrutura em madeira e telhas cerâmicas. Possui área de tanque. Fachada direita (de quem olha de frente para a fachada frontal da casa a partir da via pública) rebocada e pintada, com presença de fissuras/trincas/rachaduras, com pintura em estado regular/ruim, com manchas e vários pontos de desgaste. Apresenta 1 janela em metal, com vidros, pertencente à área de serviço. Na área da fachada direita há, em parte da fachada, recuo da edificação em relação ao muro/cerca de divisa, com aproximadamente 50 centímetros. Fachada esquerda (de quem olha de frente para a fachada frontal da casa a partir da via pública) rebocada e pintada, com presença de fissuras/trincas/rachaduras, com pintura em estado regular/ruim, com manchas e vários pontos de desgaste. Apresenta 1 janela em metal, com vidros em uma parte, pertencente a um dos quartos. Fachada dos fundos rebocada e pintada, com presença de fissuras/trincas/rachaduras, com pintura em estado regular/ruim, com manchas e vários pontos de desgaste. Apresenta 3 janelas em metal, sendo uma de um dos quartos, com vidros em uma parte; uma da cozinha, com vidros e outra do banheiro, com vidros. Edificação com laje (excetuando-se as áreas da varanda frontal/garagem e área de serviço) e cobertura em estrutura de madeira e telhas cerâmicas (excetuando-se a parte acima da cozinha, que apresenta telhas onduladas em fibrocimento/amianto), com beiral na fachada esquerda (de quem olha de frente para a fachada frontal da casa a partir da via pública), frontal e dos fundos, tudo aparentemente em estado regular. A residência possui passeio cimentado ao seu redor, com revestimento em pedra natural, tudo aparentemente em estado regular, com pontos de desgaste e presença de fissuras/trincas/rachaduras.

*Foto 3 – Vista da Fachada Frontal com Visualização à Direita, na Foto, do Muro de Divisa Lateral Direito (de quem olha de frente para fachada frontal da residência a partir da via pública) do Imóvel Avaliando*

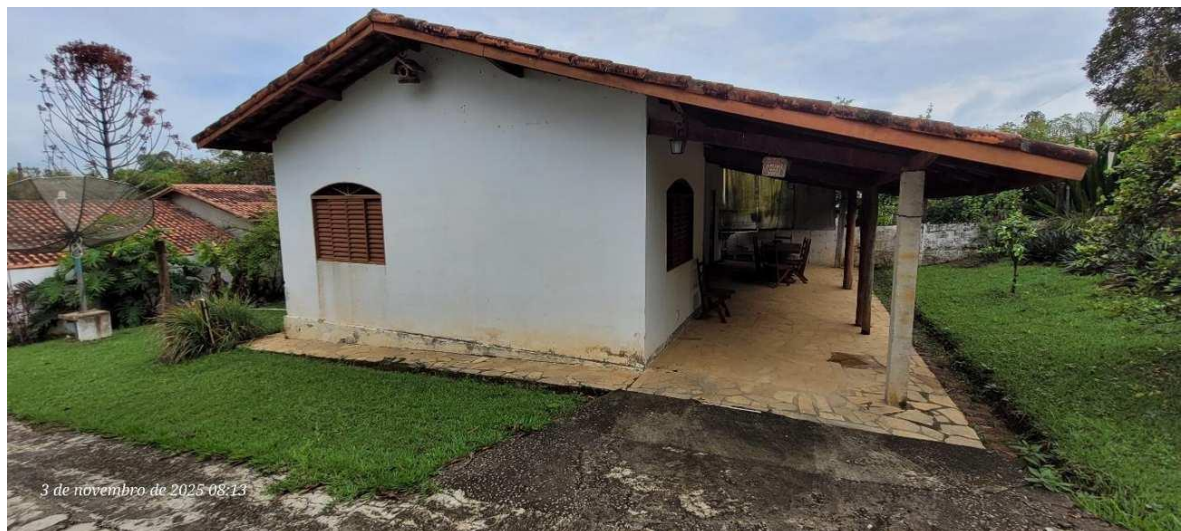
*Foto 4 – Vista da Fachada Lateral Esquerda (de quem olha de frente para a fachada frontal da residência a partir da via pública) do Imóvel Avaliando*

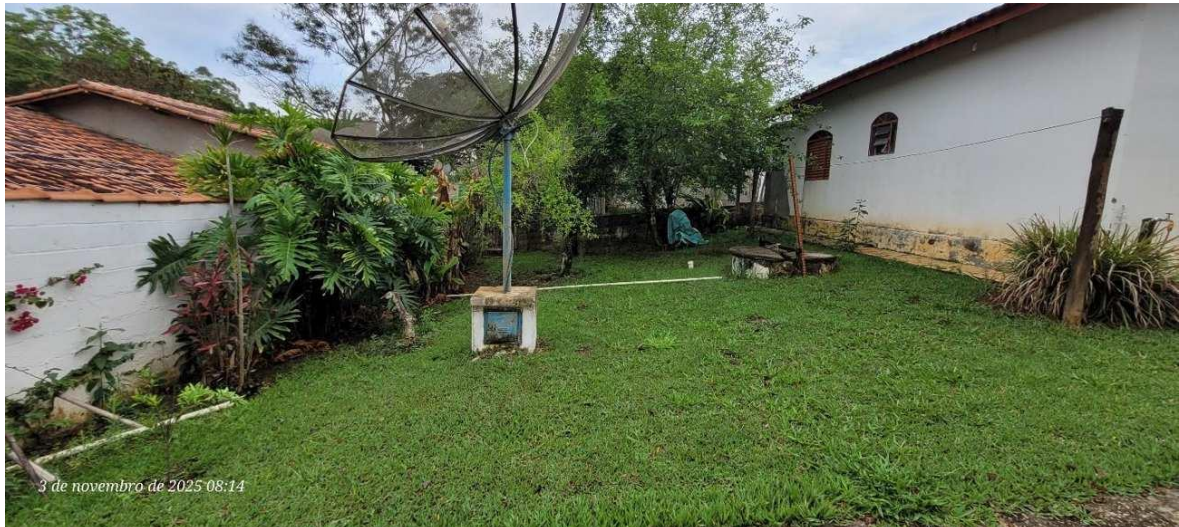
*Foto 5 – Visão da Área de Gramado / Jardim dos Fundos com Visualização, à Direita, na Foto, da Fachada dos Fundos (de quem olha de frente para a fachada frontal da residência a partir da via pública) e à Esquerda, na Foto, do Muro de Divisa dos Fundos do Imóvel Avaliando*

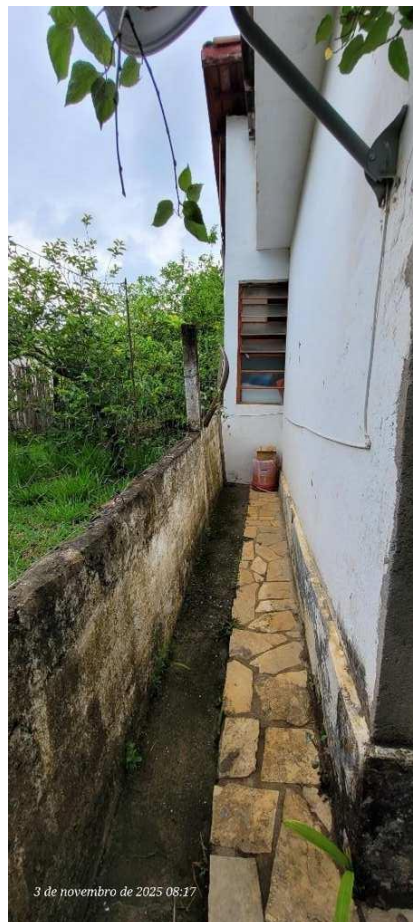
A residência se apresenta edificada na lateral direita do terreno (de quem olha de frente para a fachada frontal da casa a partir da via pública), com pequeno recuo em uma parte da edificação, possuindo muro/cerca de divisa lateral direita (de quem olha de frente para a fachada frontal da casa a partir da via pública) composto em parte por mureta (aproximadamente 1,10 metros de altura) edificada em alvenaria, aparentemente sem reboco, aparentemente em estado regular e com pintura em estado ruim em uma porção e sem pintura em outra e em parte por cerca do tipo alambrado, com aproximadamente 1,10 metros de altura, localizada sobre a mureta já descrita acima, em material metálico e colunas em material cimentício do tipo pré-moldado, tudo aparentemente em estado regular/ruim. No encontro do muro/cerca de divisa lateral direita (de quem olha de frente para a fachada frontal da casa a partir da via pública) com o muro dos fundos, há (ao invés da continuação da mureta com o alambrado) um portão em grade metálica, de abrir (com 2 folhas), aparentemente em estado regular, apresentando alguns pontos de ferrugem, com pintura/primer em estado ruim, fechando uma comunicação existente com o lote confrontante. O muro dos fundos apresenta-se edificado em alvenaria, aparentemente sem reboco, aparentemente em bom estado, com pintura em estado regular, com acabamento superior em telhas cerâmicas, apresentando em sua parte inferior, pequena “faixa” de infiltração de umidade.

*Foto 6 – Detalhe de Parte da Fachada Lateral Direita (de quem olha de frente para a fachada frontal da residência a partir da via pública) com Visualização à Esquerda, na Foto, do Muro de Divisa Lateral Direito (de quem olha de frente para a fachada frontal da residência a partir da via pública) do Imóvel Avaliando*

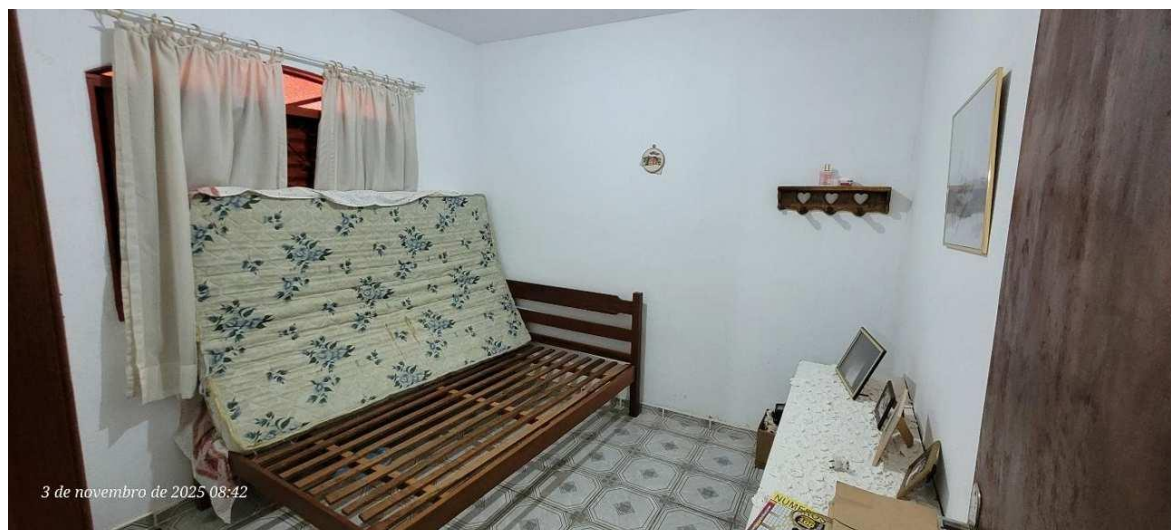
Foto 9 – Detalhe do Quarto 1 do Imóvel Avaliando

*Quarto 1:* porta de acesso em madeira simples, com acabamentos (alizes/guarnição), com verniz, tudo aparentemente em estado regular. Janela em metal, com vidros, do tipo veneziana, com grade embutida, aparentemente em bom estado, com pintura/primer em bom estado. Paredes rebocadas e pintadas, com pintura em estado regular, com presença de alguns pontos de desgaste. Possuem rodapé cerâmico (recorte do piso). Piso cerâmico aparentemente em estado regular. Teto rebocado e pintado, com pintura aparentemente em bom estado.

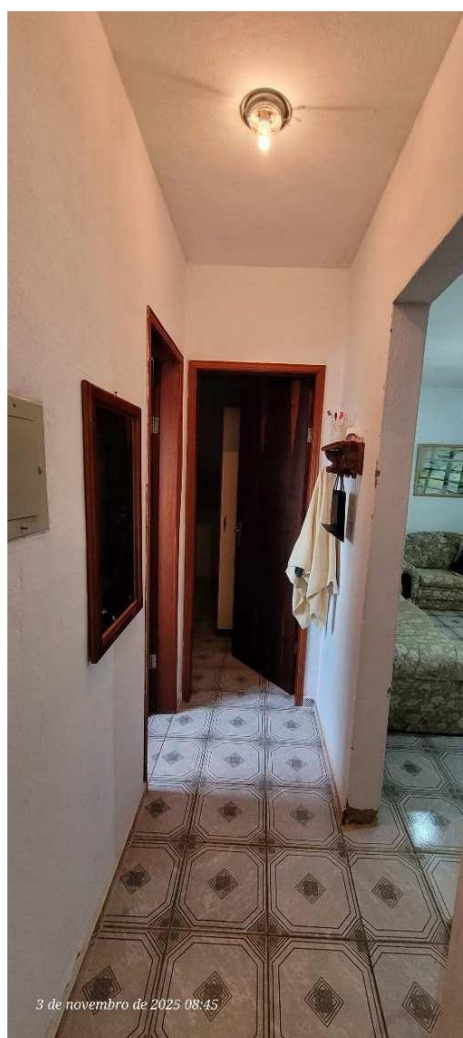
Foto 10 – Detalhe do Corredor Interno do Imóvel Avaliando

*Corredor interno:* vão de acesso a partir da sala. Apresenta porta para acesso ao banheiro social e a dois dos três quartos da residência (descritos nos itens correspondentes). Paredes rebocadas e pintadas, com pintura em estado regular, com pontos de desgaste/infiltração. Possuem rodapé cerâmico (recorte do piso) sendo que em um dos lados do vão de acesso a partir da sala, este se encontra faltando. Piso cerâmico aparentemente em estado regular. Teto rebocado e pintado, com pintura aparentemente em bom estado.

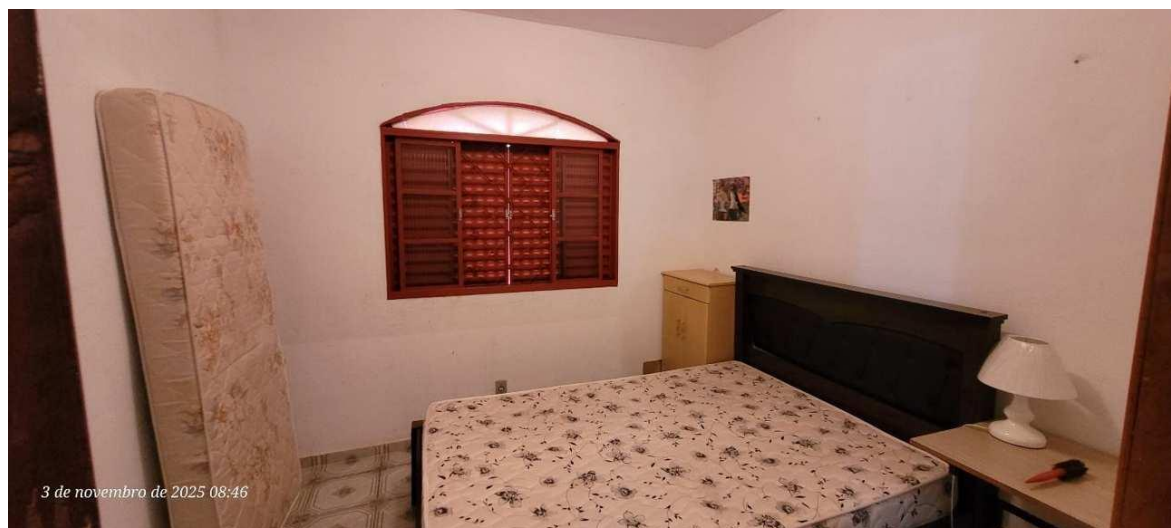
Foto 11 – Detalhe do Quarto 2 do Imóvel Avaliando

*Quarto 2:* porta de acesso em madeira simples, com acabamentos (alizes/guarnição), com verniz, tudo aparentemente em estado regular. Janela em metal, com vidros, do tipo veneziana, com grade embutida,

aparentemente em bom estado, com pintura/primer em bom estado. Paredes rebocadas e pintadas, com pintura em estado regular, com manchas, com presença de fissuras/trincas/rachaduras e pontos de desgaste. Possuem rodapé cerâmico (recorte do piso). Piso cerâmico aparentemente em estado regular. Teto rebocado e pintado, com pintura aparentemente em bom estado.

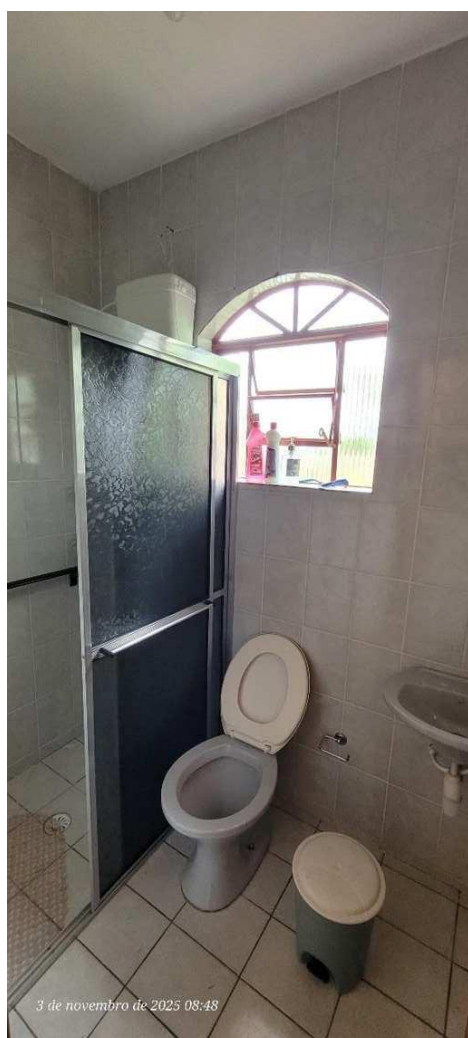
Foto 12 – Detalhe do Banheiro Social do Imóvel Avaliando

*Banheiro social:* porta de acesso em madeira simples, com acabamentos (alizes/guarnição), com verniz, tudo aparentemente em estado regular. Janela em metal, com vidros, tipo basculante, aparentemente em bom estado, com pintura/primer aparentemente em bom estado. Paredes com revestimento cerâmico até o teto, aparentemente em bom estado. Piso cerâmico aparentemente em estado regular. Teto rebocado e pintado, com pintura aparentemente em bom estado. Lavatório suspenso simples, com 1 torneira em metal, tudo aparentemente em bom estado e aparelho sanitário simples com caixa suspensa, aparentemente em bom estado, sendo que a caixa suspensa se encontra localizada dentro da área do box. Box em alumínio e acrílico, aparentemente em bom estado, sendo que parte da estrutura do box se encontra em frente à área da janela.

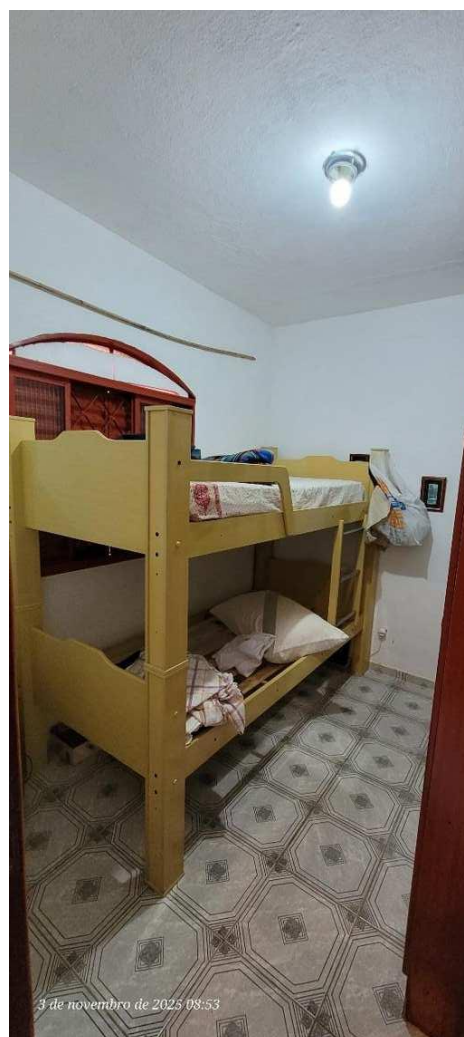
Foto 13 – Detalhe do Quarto 3 do Imóvel Avaliando

*Quarto 3:* porta de acesso em madeira simples, com acabamentos (alizes/guarnição), com verniz, tudo aparentemente em estado regular. Janela em metal, com vidros, do tipo veneziana, com grade embutida, aparentemente em bom estado, com pintura/primer em bom estado. Paredes rebocadas e pintadas, com pintura em estado regular, com presença de fissuras/trincas/rachaduras. Possuem rodapé cerâmico (recorte do piso). Piso cerâmico aparentemente em estado regular. Teto rebocado e pintado, com pintura aparentemente em estado regular, com presença de fissuras/trincas/rachaduras.

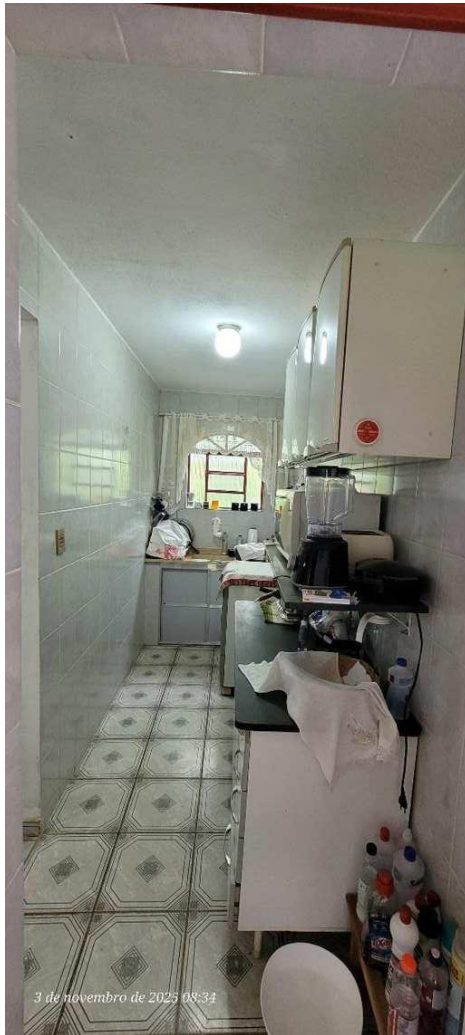
Foto 14 – Detalhe da Cozinha do Imóvel Avaliando

*Cozinha:* vão de acesso a partir da sala e da área de serviço. Janela em metal, com vidros, tipo basculante, aparentemente em bom estado, com pequenos pontos de ferrugem na parte inferior, com pintura/primer aparentemente em bom estado. Paredes com revestimento cerâmico até o teto, aparentemente em bom estado porém apresentando trinca na junção com a janela. Piso cerâmico aparentemente em estado regular, com pequena mancha no local onde se encontra o botijão de gás, com soleira em pedra natural no vão de acesso ao cômodo através da área de serviço, aparentemente em estado regular. Teto rebocado e pintado, com pintura aparentemente em estado regular. Pia (bancada) simples, aparentemente em material sintético, com 1 cuba e 1 torneira do tipo filtro em plástico, com fechamento, apresentando porta em alumínio e acrílico e paredes laterais de apoio em alvenaria com revestimento cerâmico, tudo aparentemente em estado regular.

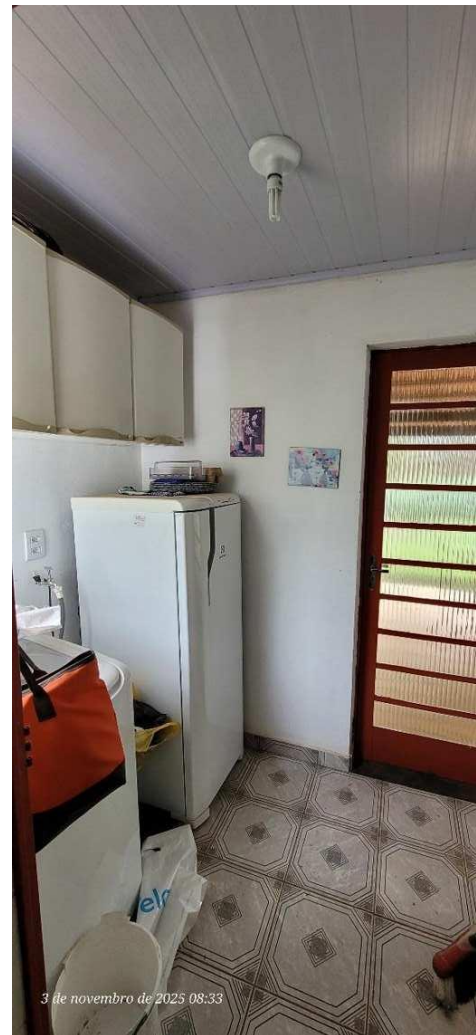
Foto 15 – Detalhe da Área de Serviço do Imóvel Avaliando

*Área de serviço:* porta de acesso em metal, com vidros, sem acabamentos (alizes/guarnição), aparentemente em bom estado, com pintura/primer aparentemente em bom estado. Apresenta vão de acesso à cozinha, com parte apresentando batente em metal, com pintura/primer aparentemente em bom estado e parte com revestimento cerâmico, aparentemente em bom estado. Paredes rebocadas e pintadas, com pintura em estado regular, com presença de fissuras/trincas/rachaduras. Possuem rodapé cerâmico (recorte do piso). Piso cerâmico aparentemente em estado regular, com soleira em pedra natural na porta de acesso à residência, aparentemente em estado regular. Teto com forro em material tipo PVC, aparentemente em bom estado.
