#### FOTOS DO IMÓVEL PENHORADO

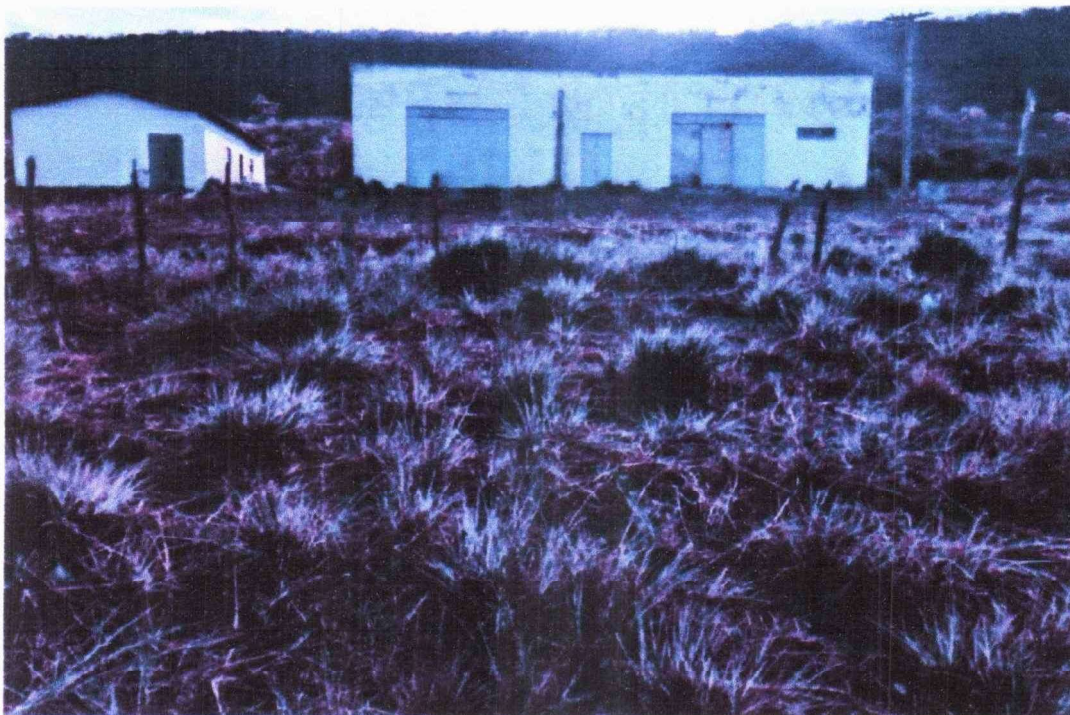
*Foto 01: frente dos imóveis onde funcionava a fábrica*

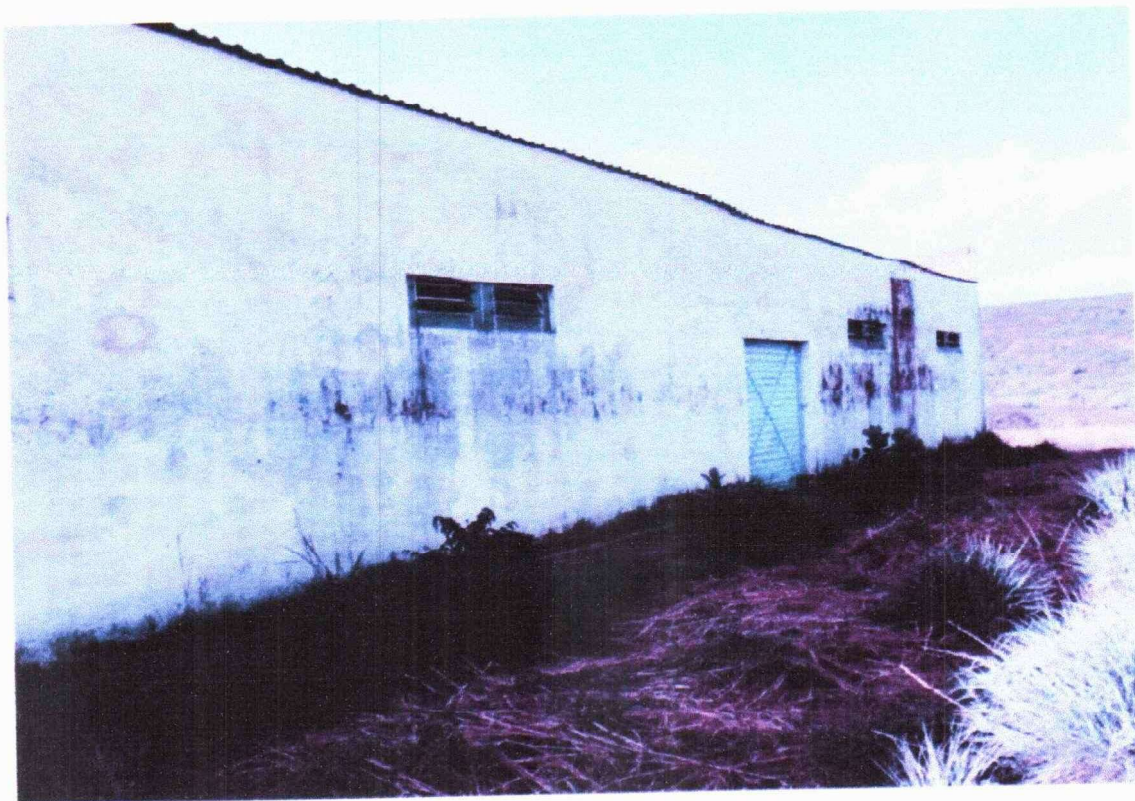
*Foto 02: parte externa do prédio maior.*

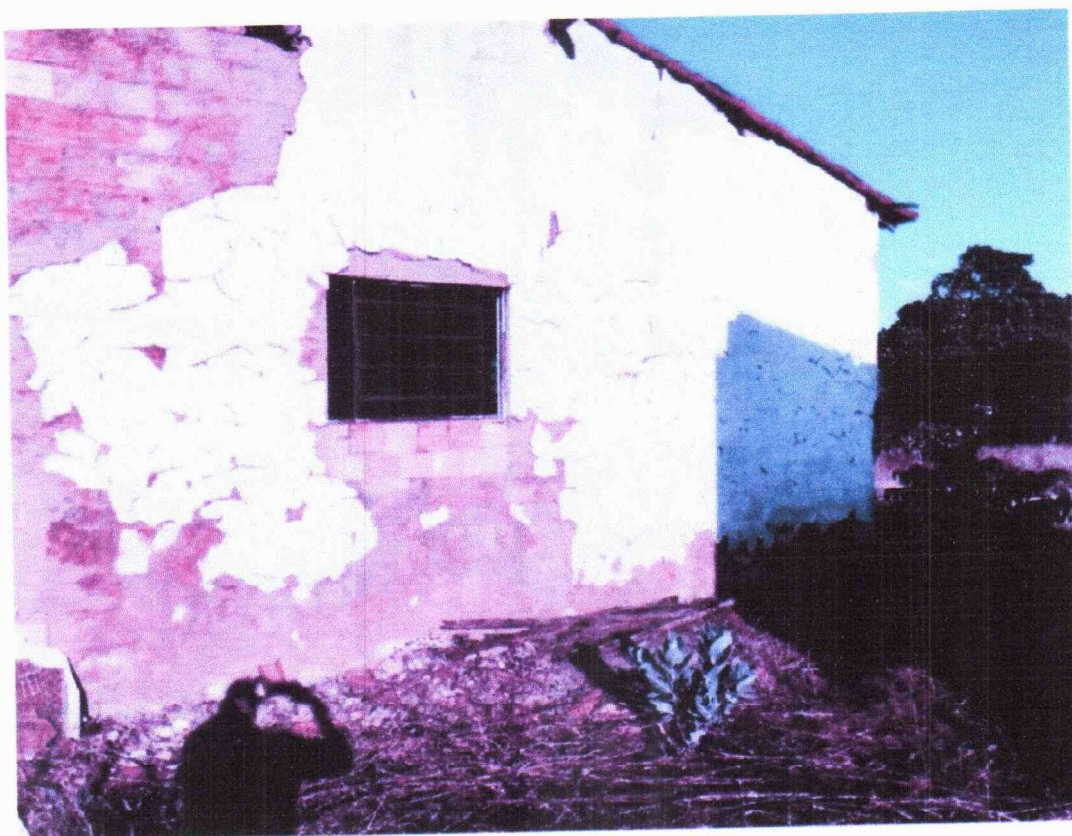
*Foto 03: parte externa do prédio maior.*

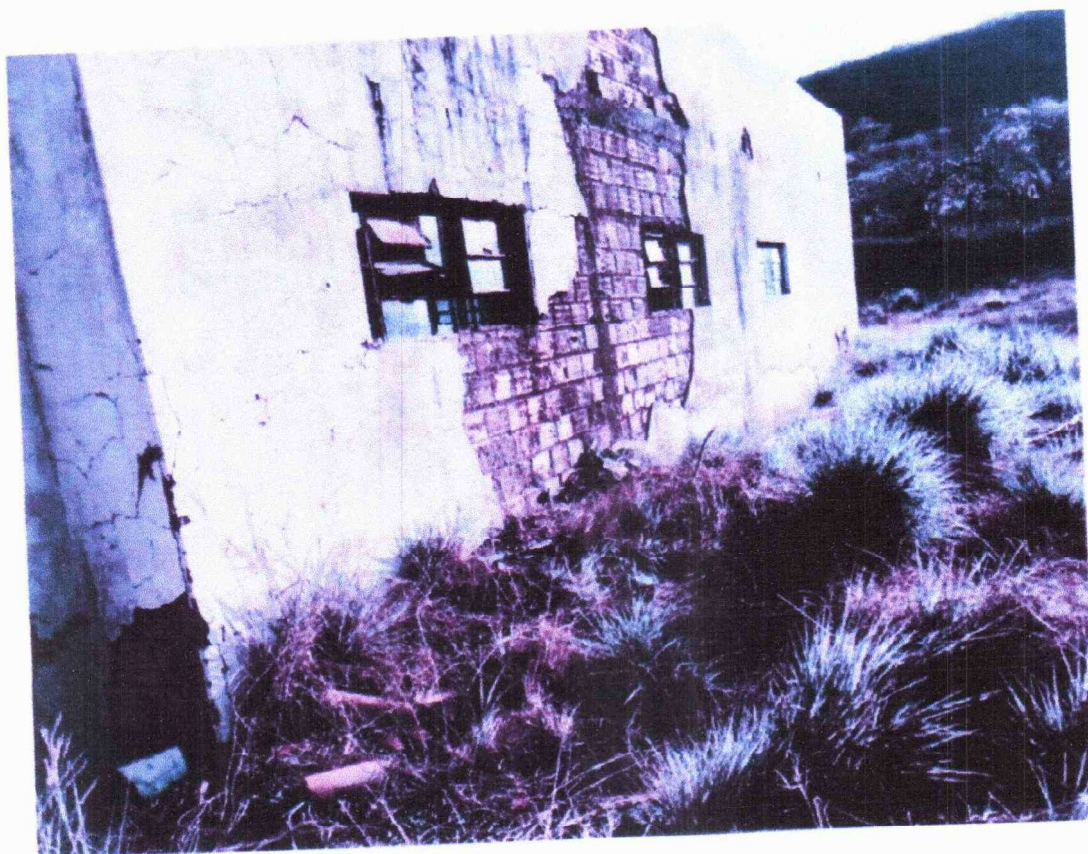
Foto 04: Parte externa do prédio maior.

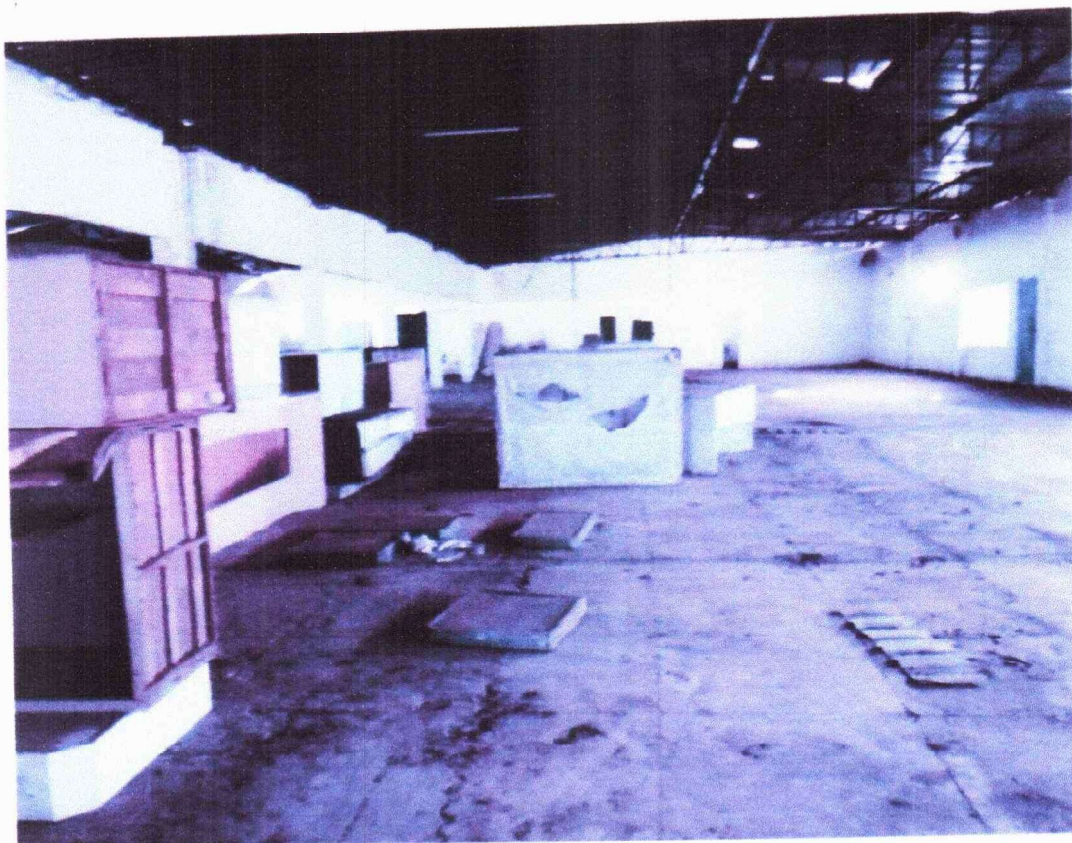
Foto 05: parte interna do prédio maior.

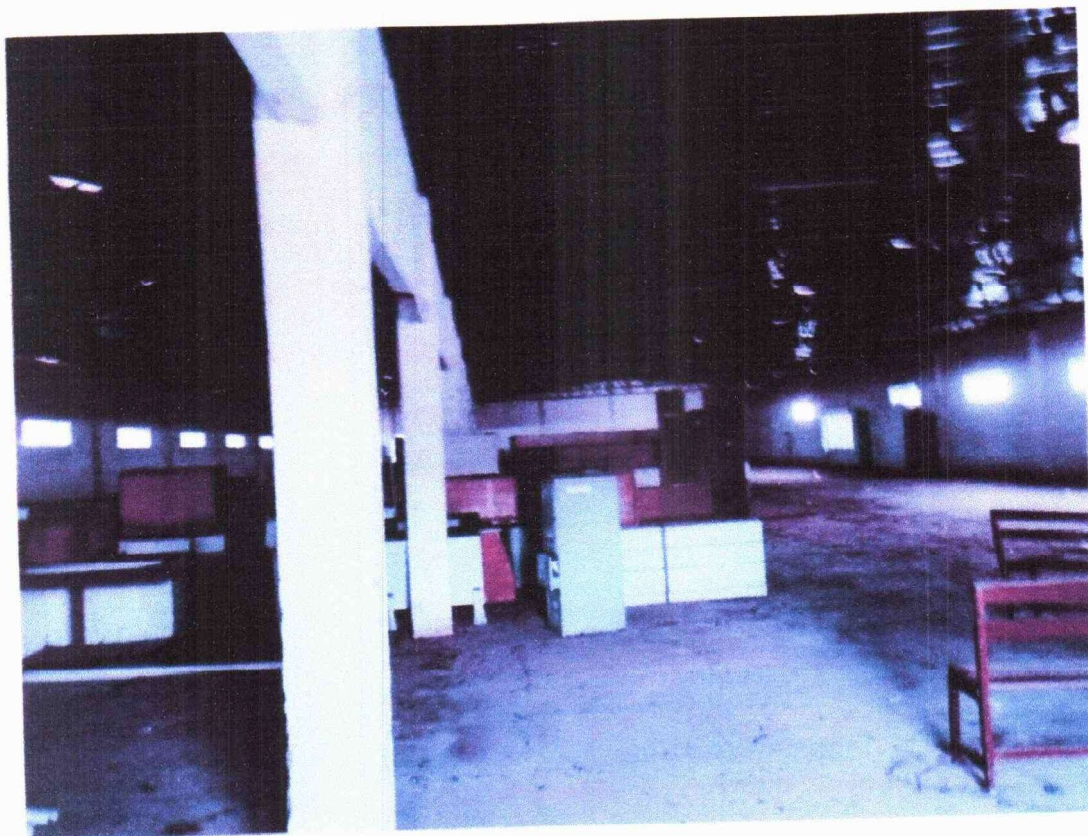
*foto 06: parte interna do prédio maior: piso industrial.*

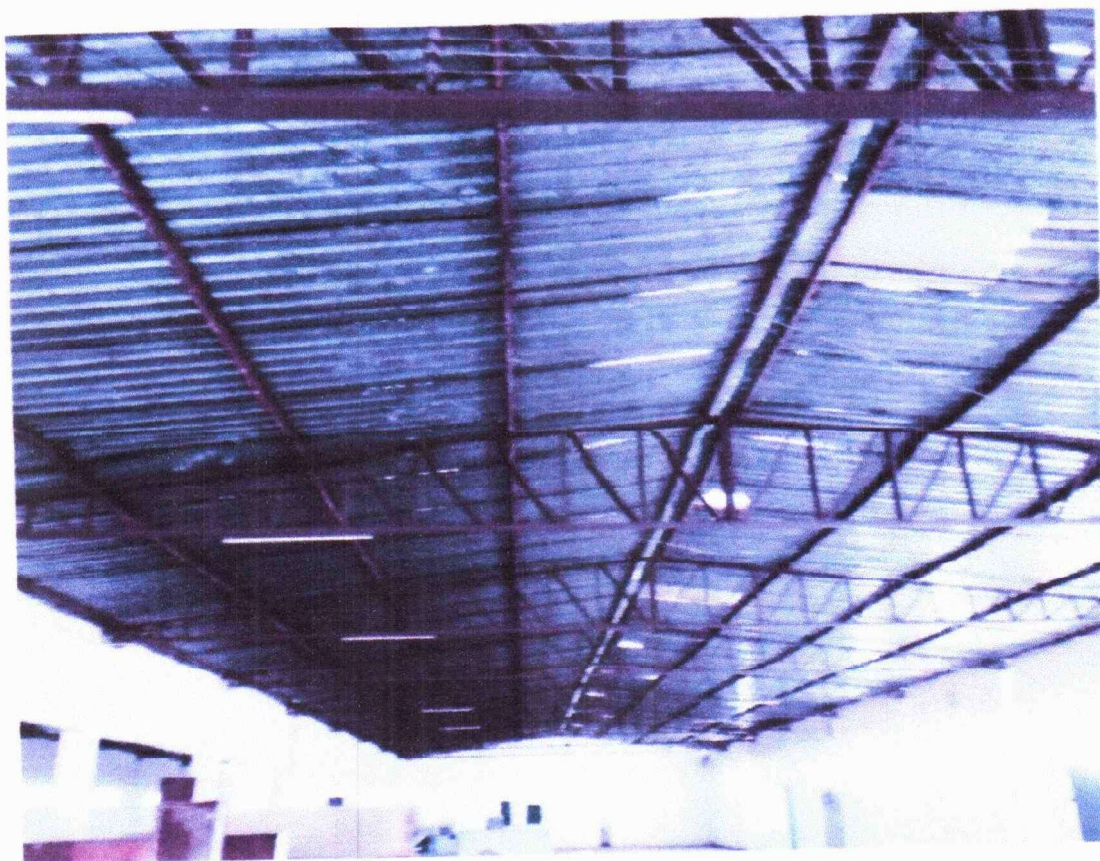
*Foto 07: telhado da antiga fábrica.*

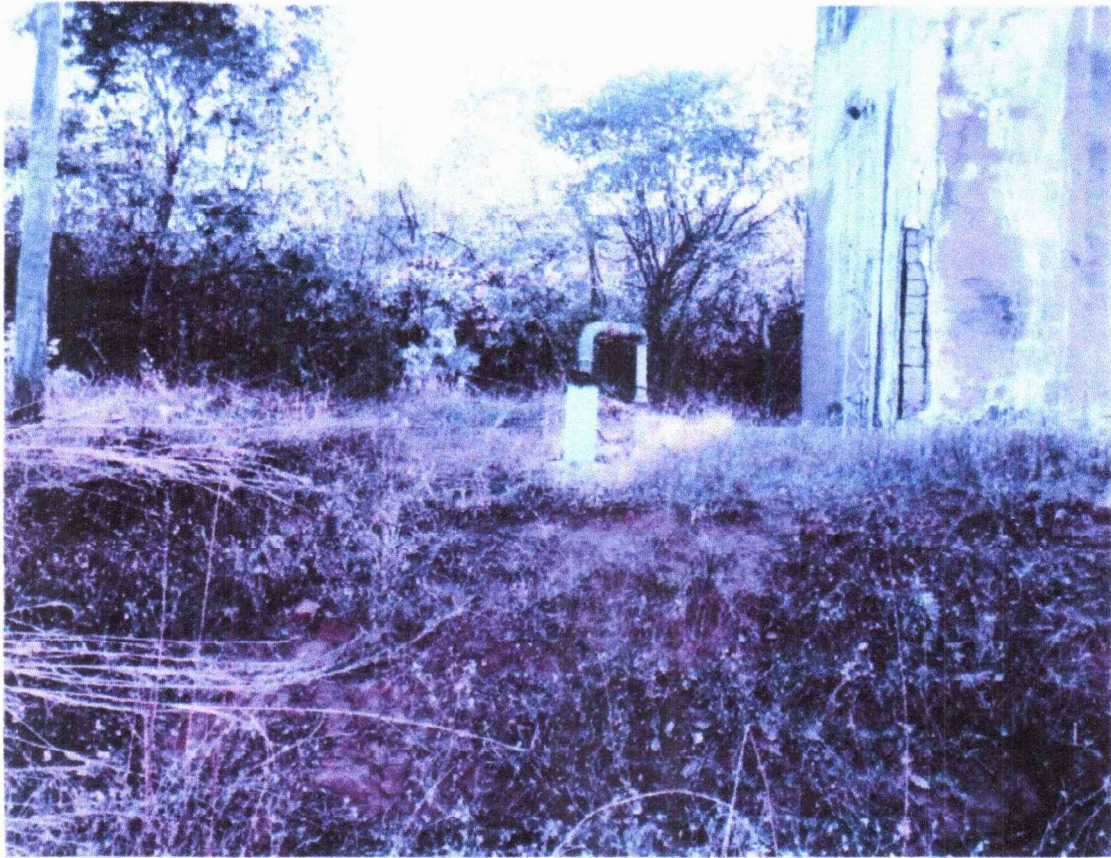
e paredes deteriorados, necessitando de reformas. O imóvel possui um poço desativado e está sem energia elétrica, pois o transformador se encontrada danificado. Valor: avalio o conjunto do imóvel em R\$ 220.000,00 (duzentos e vinte mil reais). Fotos em anexo.

Foto 09: poço desativado.
