EXCELENTÍSSIMO SENHOR DOUTOR JUÍZ DE DIREITO DA 3ª VARA CÍVEL  
DA COMARCA DE GUARUJÁ/SP.

**Processo nº:** 0001063-07.2022.8.26.0223  
**Classe – Assunto:** Cumprimento de sentença – Compromisso  
**Exequente:** Nelson de Oliveira Fontes  
**Executado:** Guarujá Veículos Construções Ltda e outros

## Laudo de Avaliação Imobiliária.

O objetivo do presente Laudo Técnico de Avaliação Mercadológica é a determinação técnica do valor de venda de mercado à vista, de um bem Imóvel: Edifício térreo mais um pavimento sob nº336 e respectivo terreno formado pelos Lotes 1, 15 e 16, situados à Avenida Emílio Carlos, no Bairro Vila Maia, Município e comarca do Guarujá- SP, com a finalidade de venda do imóvel ora avaliado.

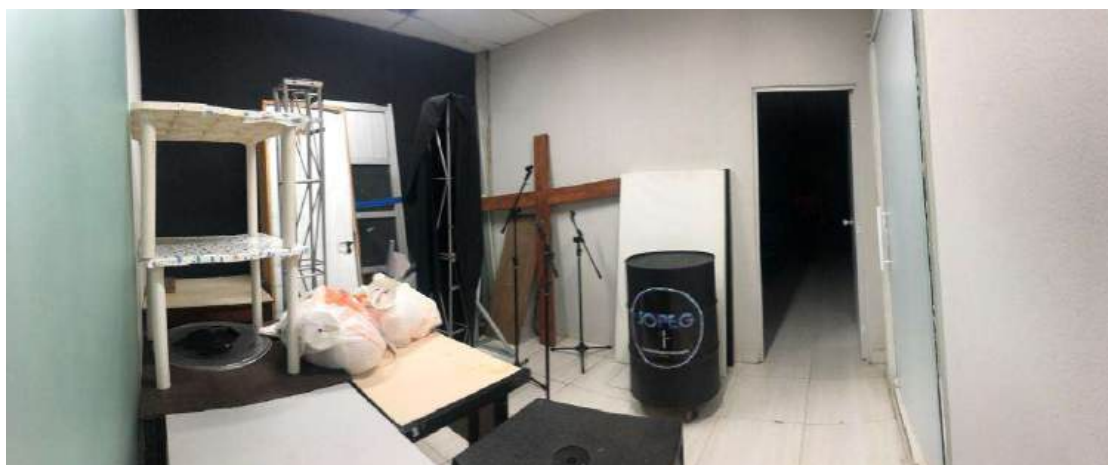
construtivo semelhante aos demais ambientes da edificação. O forro é do tipo modular suspenso, composto por placas removíveis apoiadas em perfis metálicos aparentes. Possui placas faltantes e placa abaulada.

*Figura 25 - Apoio Técnico ou depósito.*

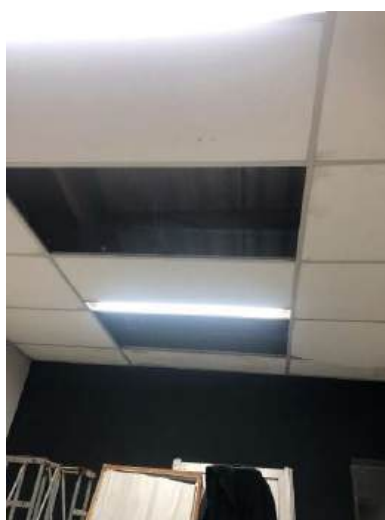
*Figura 26 - Vista detalhe forros espaço de apoio técnico posterior a Salão principal.*

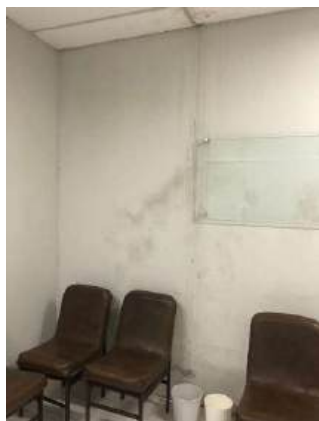
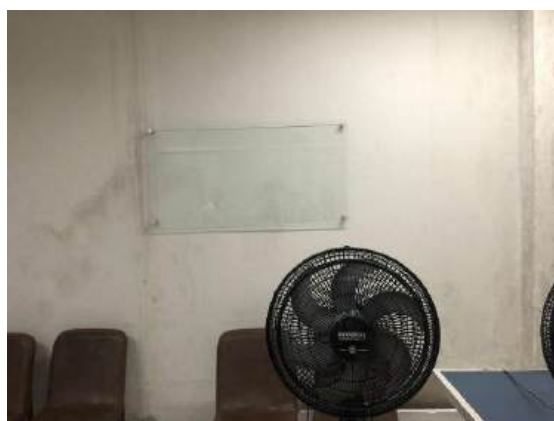
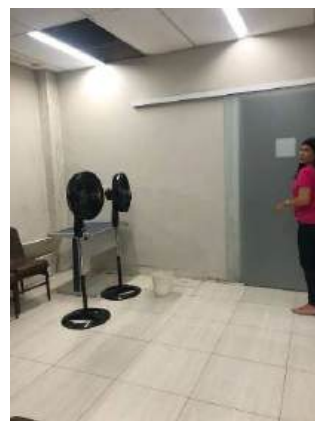
As paredes são revestidas com pintura acrílica sobre alvenaria, predominantemente em tonalidade clara. Observam-se manchas verticais de umidade e escurecimento superficial, especialmente junto aos encontros de paredes e em faixa contínua descendente a partir do forro, sugerindo possível infiltração proveniente de laje superior. Há indícios de umidade ascendente pontual na base da parede, com escurecimento e marcas de deterioração superficial do acabamento.

No encontro parede/forro identificam-se manchas de infiltração com escurecimento e pontos de bolor, além de placas do forro modular suspenso apresentando desnível e uma placa parcialmente removida/deslocada, indicando necessidade de manutenção. A estrutura do forro aparenta integridade, porém o acabamento demonstra comprometimento pontual decorrente de provável infiltração hídrica.

Figuras 28, 29 e 30 – Vistas sala de apoio, detalhes de estado de conservação (conforme especificado anteriormente).

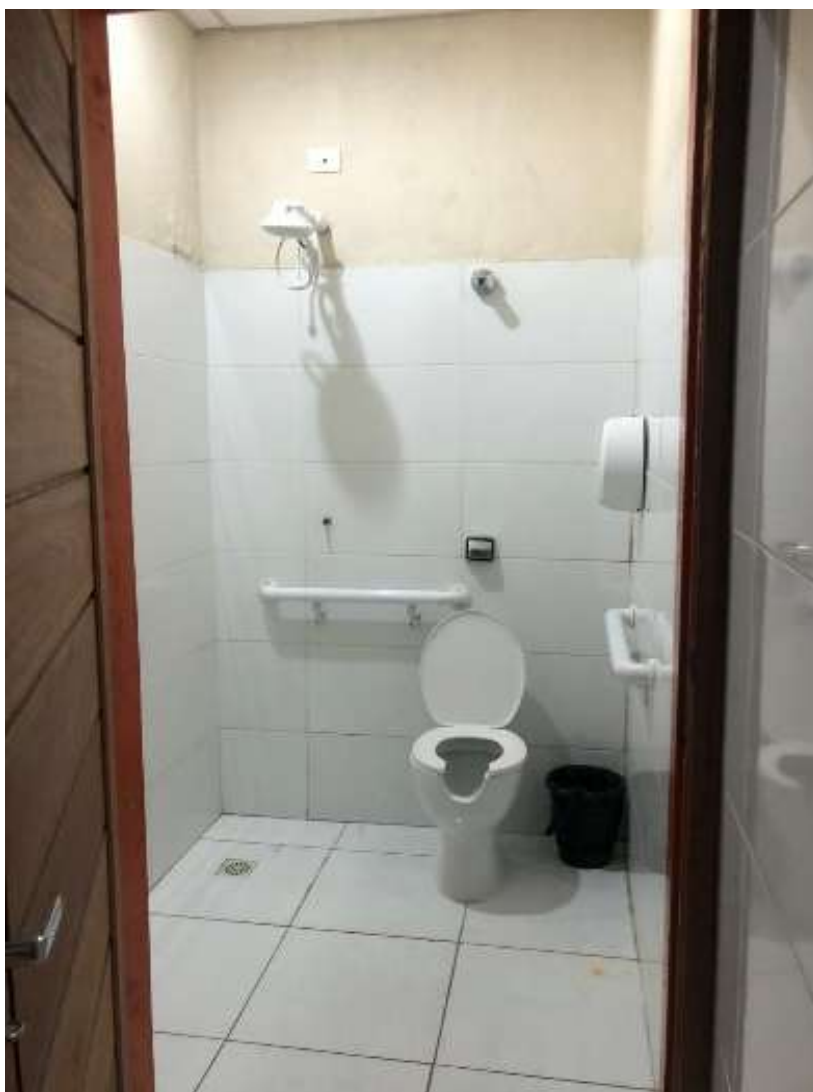
As paredes encontram-se parcialmente revestidas com placas cerâmicas até altura aproximada média, com acabamento superior em pintura acrílica. Observam-se manchas de umidade e escurecimento superficial na faixa superior das paredes, especialmente junto ao encontro com o forro, sugerindo possível infiltração proveniente da cobertura ou da laje superior. O forro é do tipo modular suspenso, composto por placas removíveis apoiadas em perfis metálicos aparentes, apresentando placas desalinhadas, manchas de umidade e pontos de deterioração decorrentes de infiltração hídrica.

Figura 31 – Banheiro adaptado.

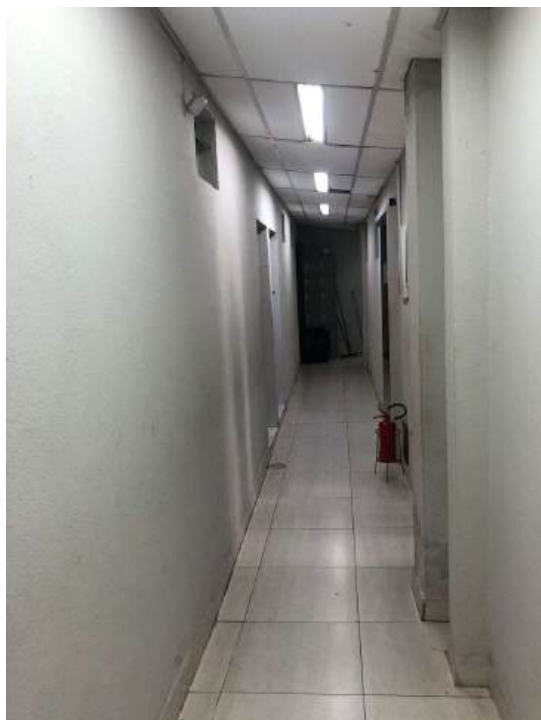
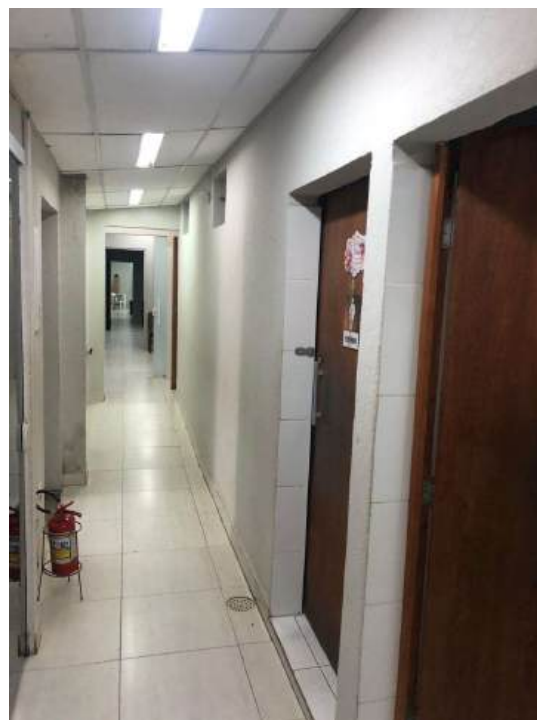
As paredes são revestidas com pintura acrílica lisa em tonalidade clara. Nota-se presença de marcas superficiais de uso e leves manchas pontuais próximas ao rodapé e encontros verticais, compatíveis com desgaste natural decorrente de uso contínuo. Não se identificam fissuras estruturais aparentes.

O forro é do tipo modular suspenso, composto por placas removíveis apoiadas em perfis metálicos aparentes, com luminárias lineares embutidas distribuídas ao longo do eixo do corredor. Observa-se desalinhamento pontual de algumas placas e pequenas aberturas técnicas.

*Figuras 32 e 33 –Vistas corredor interno de circulação.*

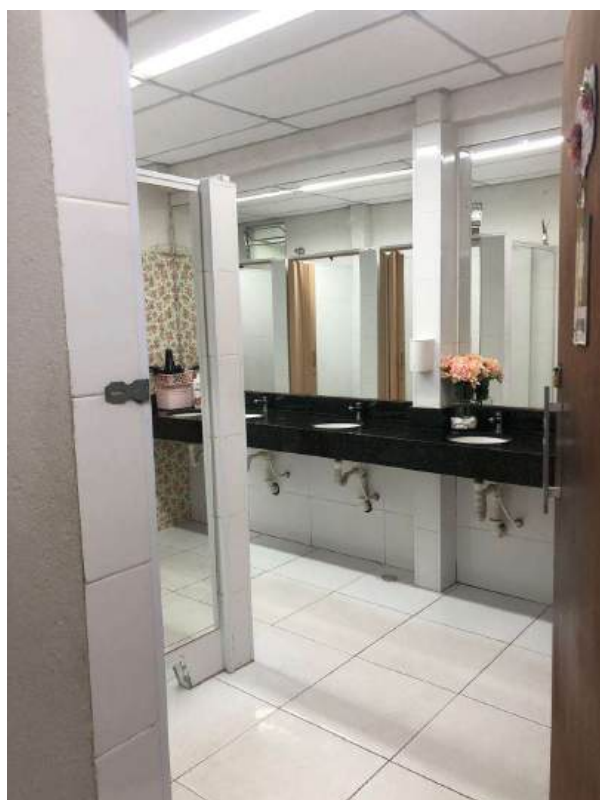
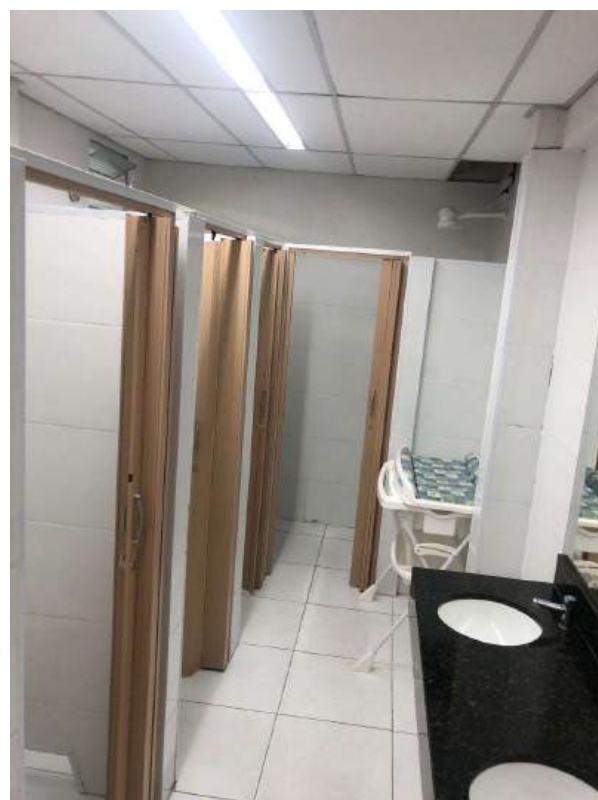
As paredes encontram-se revestidas parcialmente com placas cerâmicas até altura média, sendo a porção superior finalizada com pintura acrílica. Em determinados pontos, especialmente próximos aos encontros com pilares e áreas de circulação, observam-se manchas superficiais de umidade e leve escurecimento do revestimento, compatíveis com desgaste por uso e possível deficiência de ventilação.

O forro é do tipo modular suspenso, composto por placas removíveis apoiadas em perfis metálicos aparentes, com luminárias lineares embutidas. Observa-se desalinhamento pontual de placas e pequenas aberturas técnicas, além de indícios localizados de manchas decorrentes de infiltração anterior, sugerindo necessidade de manutenção preventiva.

*Figuras 34 e 35 –Vistas Sanitários coletivos feminino.*

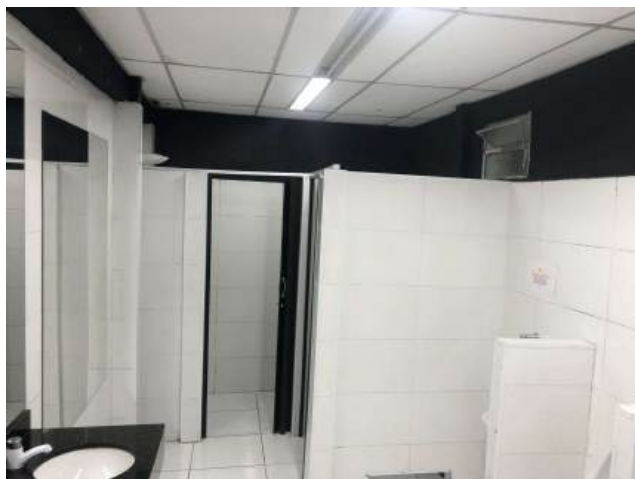
*Figura 36 – Sanitário coletivo masculino.*

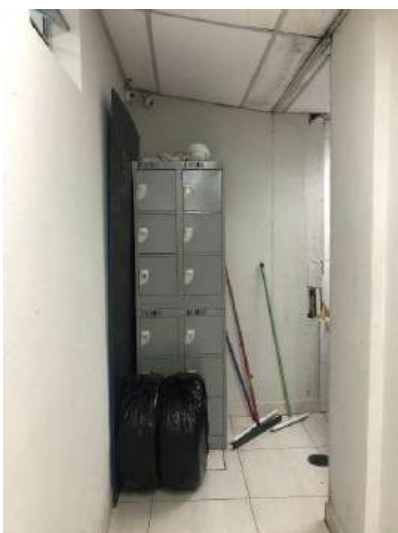
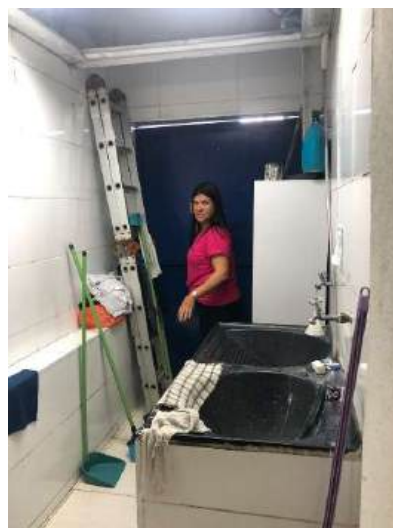
**Suporte funcional** da edificação apresenta configuração estreita, com piso revestido em placas cerâmicas de grande formato, tonalidade clara, assentadas com juntas regulares, em estado geral de conservação satisfatório. As paredes são revestidas com pintura acrílica lisa, observando-se marcas superficiais de uso e pontos localizados de desgaste no encontro com pilares e rodapés. O forro é do tipo modular suspenso, composto por placas removíveis apoiadas em perfis metálicos aparentes, apresentando manchas pontuais de umidade e desalinhamento de algumas placas, sugerindo necessidade de manutenção corretiva preventiva.

**Área de serviço/lavagem**, com paredes parcialmente revestidas com placas cerâmicas até altura média e complementadas por pintura na parte superior. O piso mantém o mesmo padrão cerâmico observado nos demais ambientes. Destaca-se a presença de tanque de lavagem em material sintético ou granito, com torneiras metálicas convencionais e instalações hidráulicas aparentes. No encontro superior das paredes com a cobertura, identificam-se sinais de abertura estrutural ou área parcialmente

exposta junto ao vão superior, sugerindo adaptação ou intervenção anterior. Também são visíveis pequenas áreas com desgaste do reboco e pintura, além de pontos de possível infiltração superficial.

*Figuras 37 e 38 – Vistas suporte funcional e área de serviços.*
