**EXMA. SRA. DRA. JUIZA DE DIREITO DA 7ª VARA CÍVEL DA  
COMARCA DE SANTOS**

PROCESSO : 0026647-68.2018.8.26.0562  
CARTÓRIO : 7ª Vara Cível  
EXEQUENTE : Condomínio Edifício Bianca  
EXECUTADO : Ary dos Santos  
AÇÃO : Cumprimento de sentença – Despesas Condominiais

# LAUDO

**O presente laudo trata do valor de mercado do imóvel descrito a seguir:**

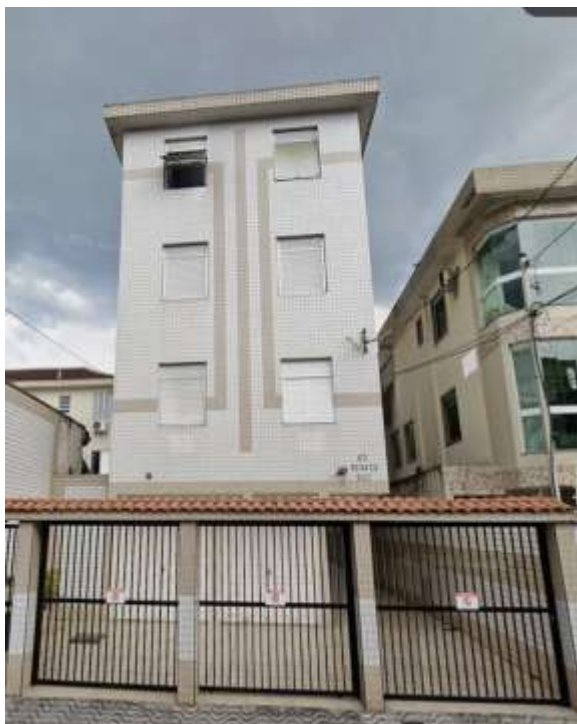
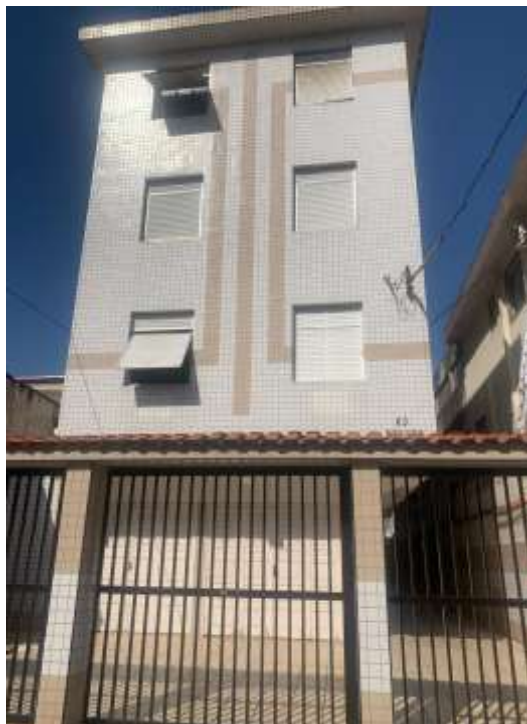
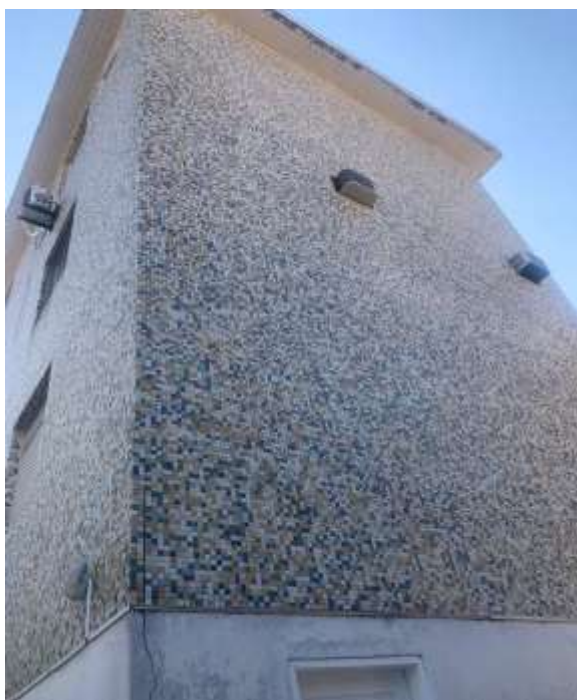
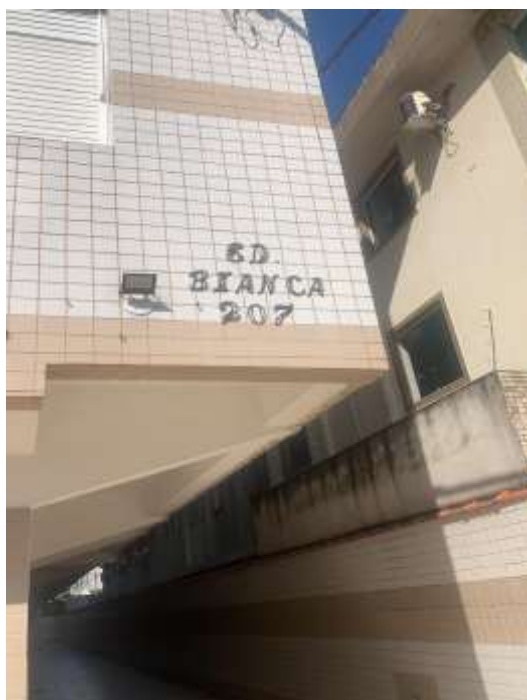
### Foto Fachada

Edificação residencial multifamiliar denominada “Ed. Bianca”, composta por pavimentos sobrepostos, apresentando fachada revestida predominantemente em pastilhas cerâmicas nas tonalidades branca e bege.

As esquadrias externas são metálicas, dotadas de venezianas e folhas de correr, observando-se algumas abertas no momento da vistoria. Verificou-se estado geral de conservação regular, compatível com o tempo de uso da edificação, sem indícios aparentes de comprometimento estrutural na fachada observada.

O acesso frontal é protegido por portões de grade em alumínio anodizado na cor marrom, com portão de acesso de veículos e pedestres.

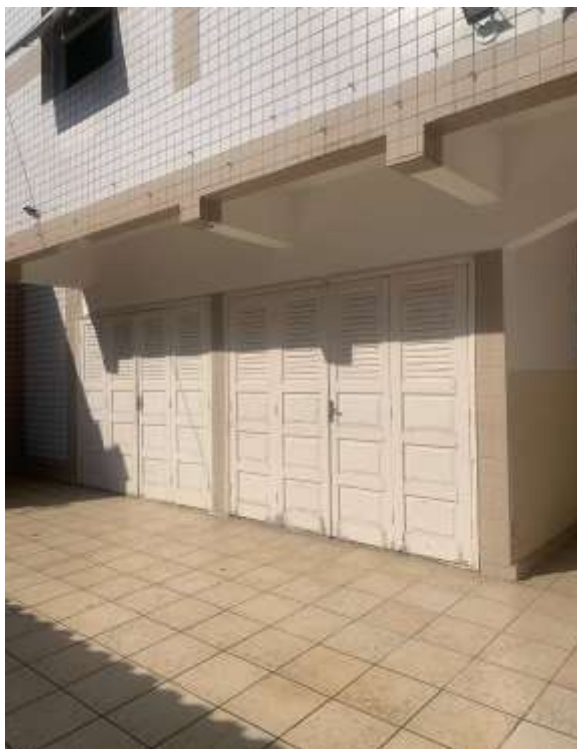
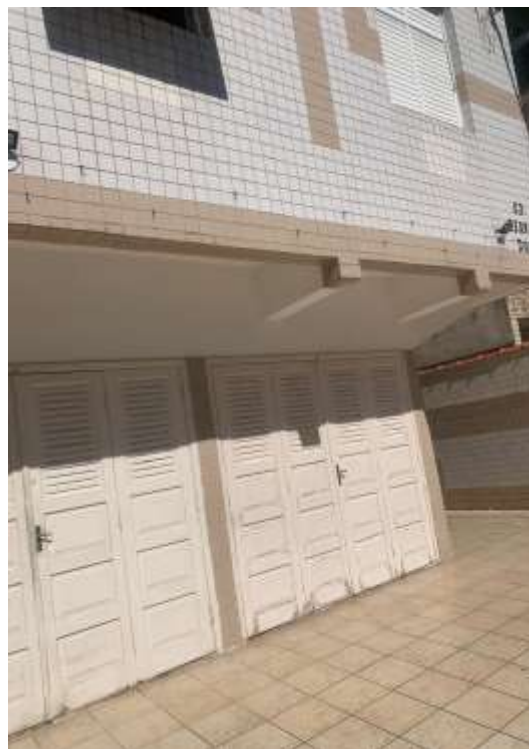
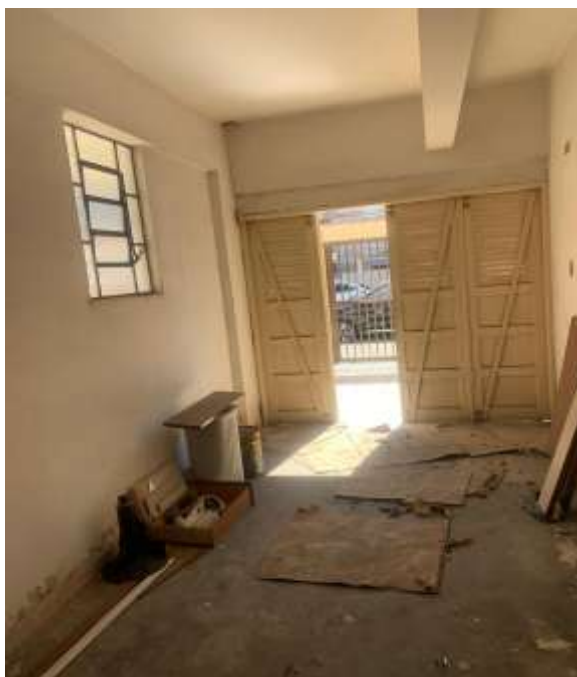
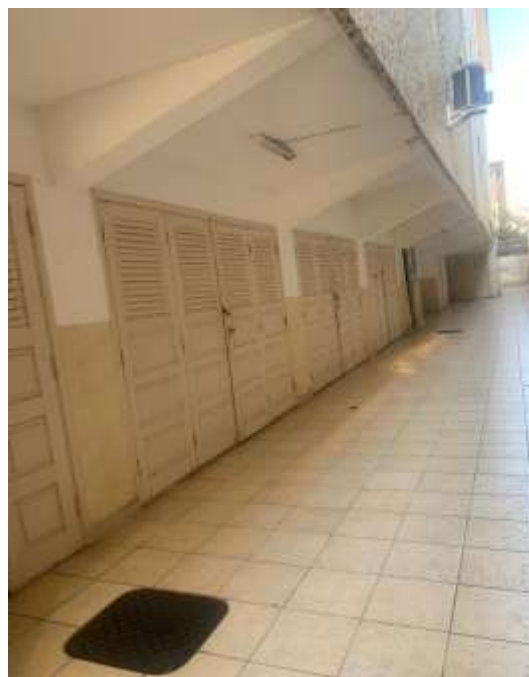
**FOTOS GARAGEM**

A área de garagem localiza-se no pavimento térreo, todas as garagens são fechadas.

O piso é revestido em placas cerâmicas de tonalidade bege, apresentando ralos de drenagem distribuídos ao longo da circulação. As paredes possuem acabamento em pintura e revestimento cerâmico parcial/pastilhado.

As portas das garagens/unidades de depósito são confeccionadas em madeira pintada em cor clara, tipo veneziana, apresentando desgaste superficial de pintura e sinais compatíveis com ação do tempo e uso contínuo.

Padrão construtivo simples, com piso em concreto desempenado aparente, sem revestimento cerâmico ou acabamento final, apresentando desgaste natural pelo uso, acúmulo de sujeira, resíduos e pontos de abrasão superficial.

As paredes são em alvenaria revestida com argamassa e pintura lisa na cor clara, observando-se desgaste do acabamento, manchas de umidade na parte inferior e marcas de uso ao longo das superfícies. O rodapé é executado em material cerâmico de tonalidade rosada.

O teto apresenta laje com vigas aparentes em concreto armado, revestidas e pintadas, em estado regular de conservação.

Na área dos fundos existe tanque em alvenaria revestido por azulejos cerâmicos decorados de padrão antigo, compatível com a época da construção, além de pontos hidráulicos aparentes destinados à área de serviço.

As esquadrias da garagem são metálicas, com janela em vidro cancelado translúcido, proporcionando ventilação e iluminação natural ao ambiente. A porta de acesso secundário é em madeira pintada, apresentando desgaste do acabamento e sinais de envelhecimento natural.

De modo geral, a garagem possui acabamentos de padrão simples e funcional, compatíveis com imóvel de utilização antiga, necessitando serviços de limpeza, manutenção corretiva e revitalização dos revestimentos e pinturas, esta garagem possui a metragem de 13,31 m<sup>2</sup>.

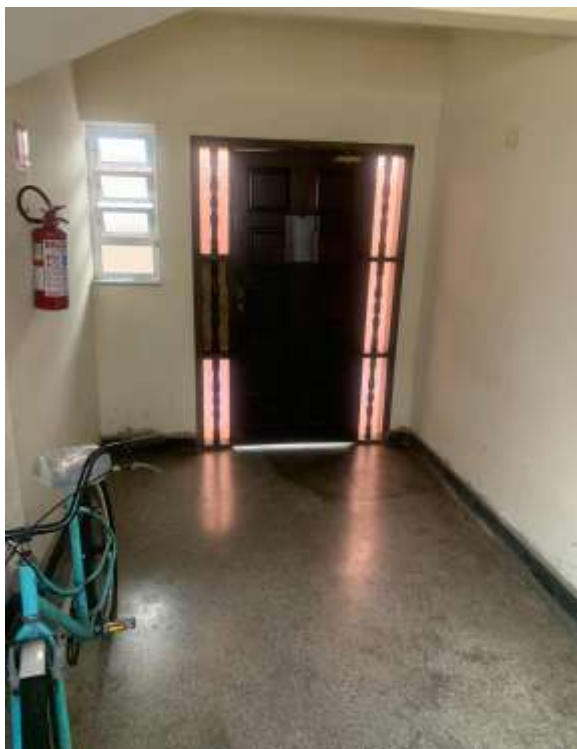
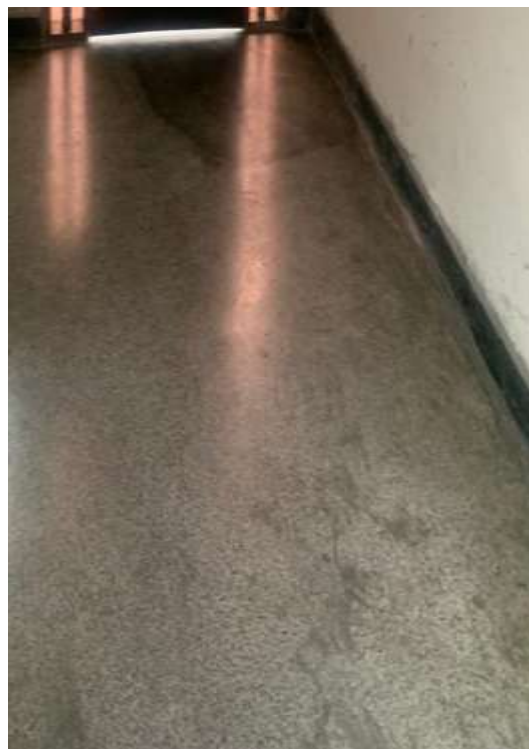
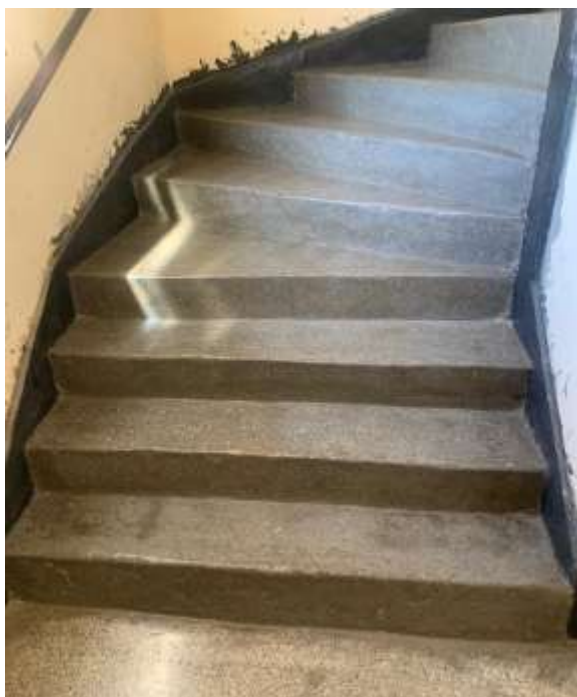
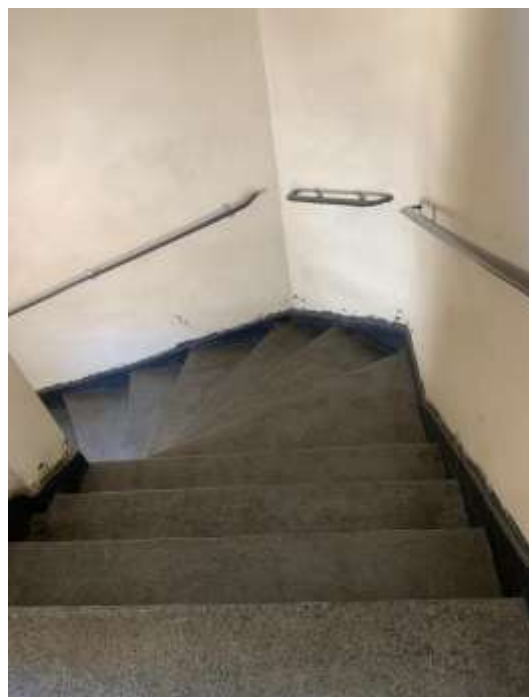
### Fotos Hall de Entrada e Escadaria

Hall de entrada com piso em granilite polido na cor cinza, rodapés pintados em cor escura e paredes em alvenaria revestidas com massa e pintura látex lisos na cor bege, porta principal de acesso em madeira maciça envernizada na cor escura, nas laterais da porta vidros leitosos.

Escadaria de acesso aos pavimentos em estrutura de concreto revestida em granilite, corrimãos metálicos, janelas das áreas comuns em esquadrias metálicas tipo basculante, com vidro cancelado translúcido.

Teto em laje revestida e pintada com tinta látex fosca em tonalidade clara.

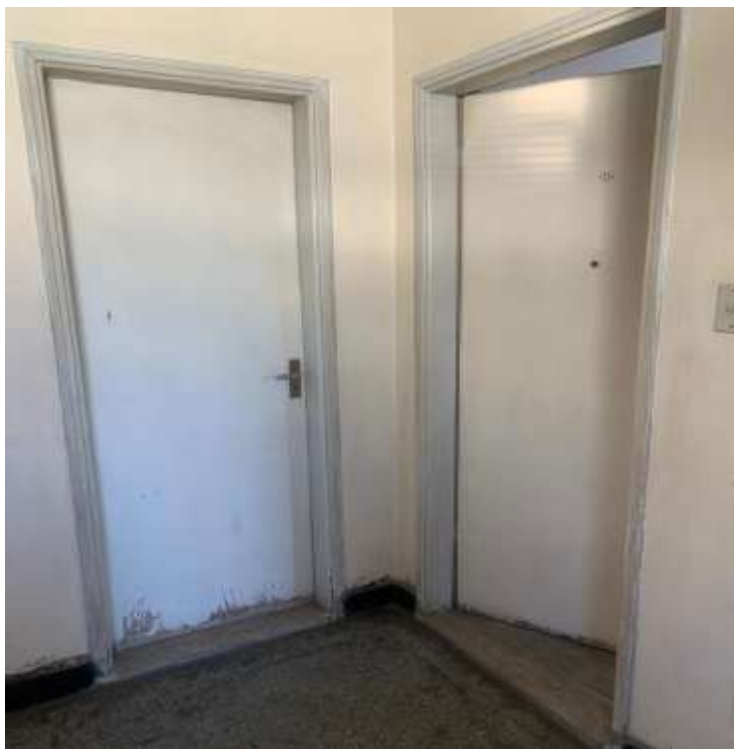
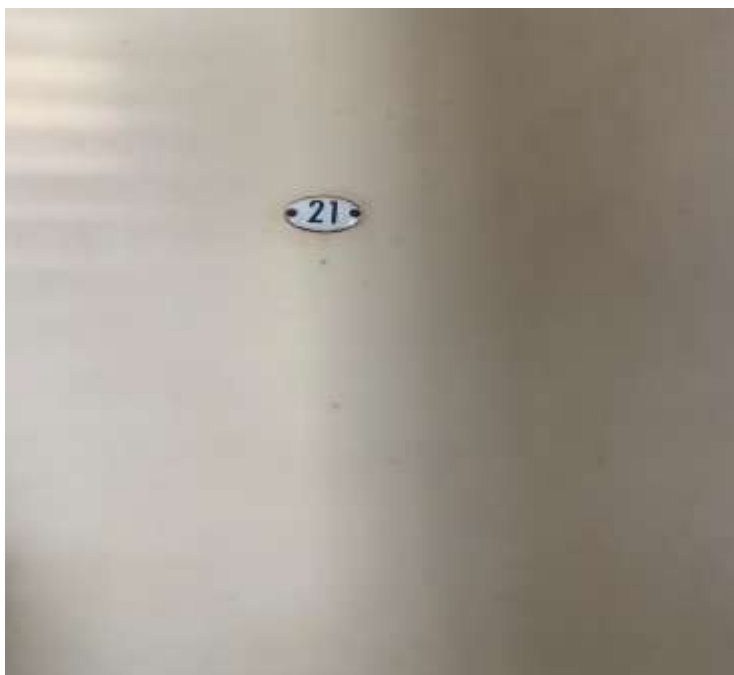
**Fotos Porta de Entrada do Apartamento nº21**

Porta de acesso ao apartamento em madeira pintada na cor branca, em péssimo estado de conservação, com desgaste generalizado da pintura, manchas, riscos e sinais de envelhecimento natural.

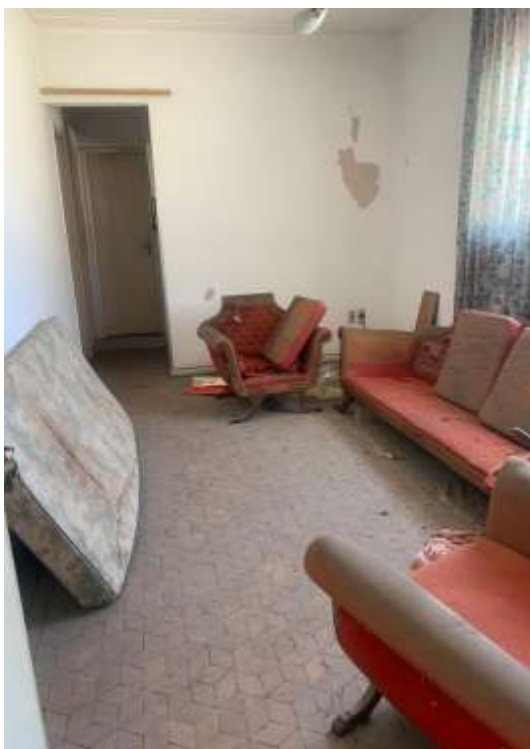
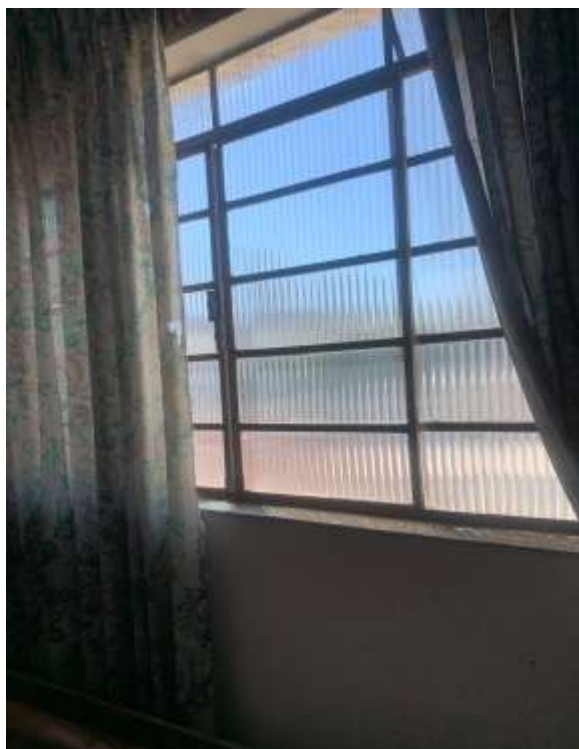
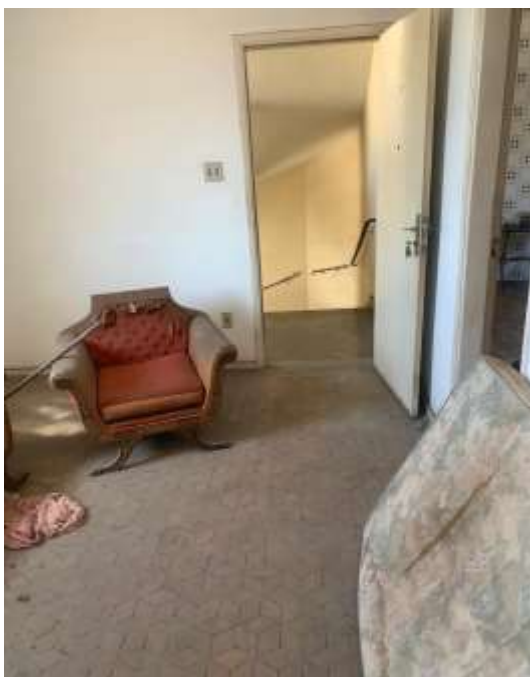
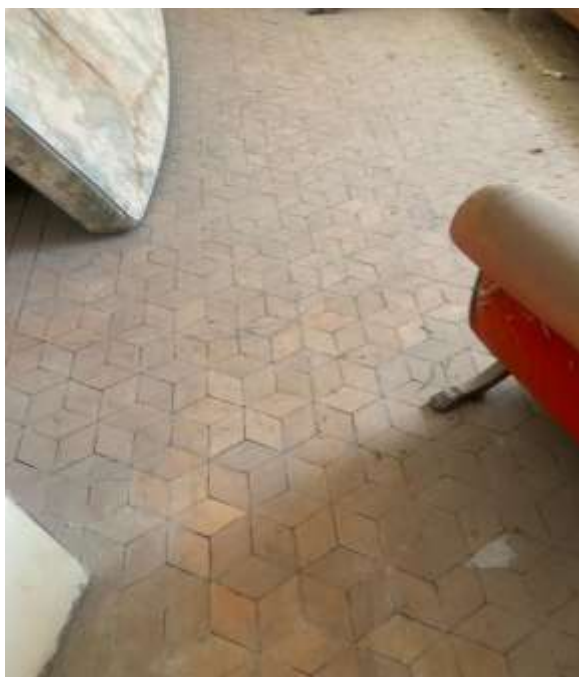
### Fotos Sala

Sala com piso em tacos de madeira antigos assentados em desenho geométrico, apresentando elevado desgaste superficial, escurecimento, riscos, falhas pontuais e necessidade de restauração completa.

Janela de correr da sala com perfil em alumínio anodizado com vidros canelados, paredes da sala revestidas com massa e pintura látex lisa em tonalidade palha, apresentando pontos de descascamento, fissuras e deterioração do acabamento, em péssimo estado de conservação e desgaste pelo tempo do imóvel fechado.

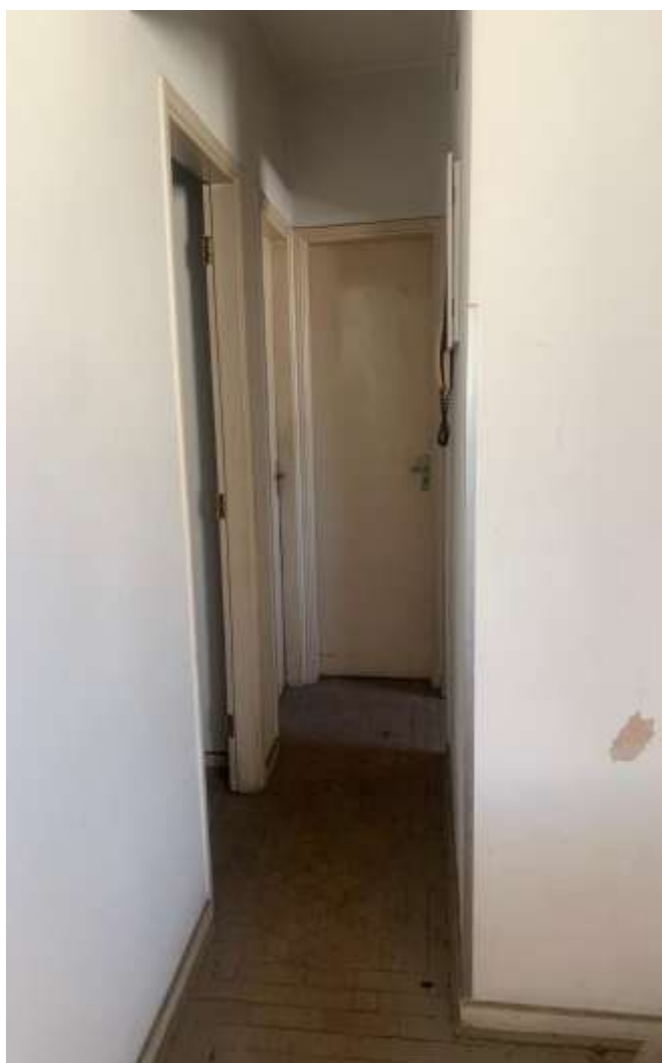
**Fotos Hall de Circulação Interno**

Hall de circulação interna com piso em tacos de madeira assentados em paginação geométrica, apresentando desgaste acentuado, escurecimento, perda de acabamento e pontos de deterioração superficial.

Paredes em alvenaria revestidas com massa e pintura látex lisos em tonalidade palha, apresentando marcas de uso, fissuras superficiais e pontos localizados de descascamento.

Portas internas e batentes em madeira pintada na cor clara/bege, rodapés em madeira pintada em tonalidade clara, acompanhando o acabamento das portas e guarnições.

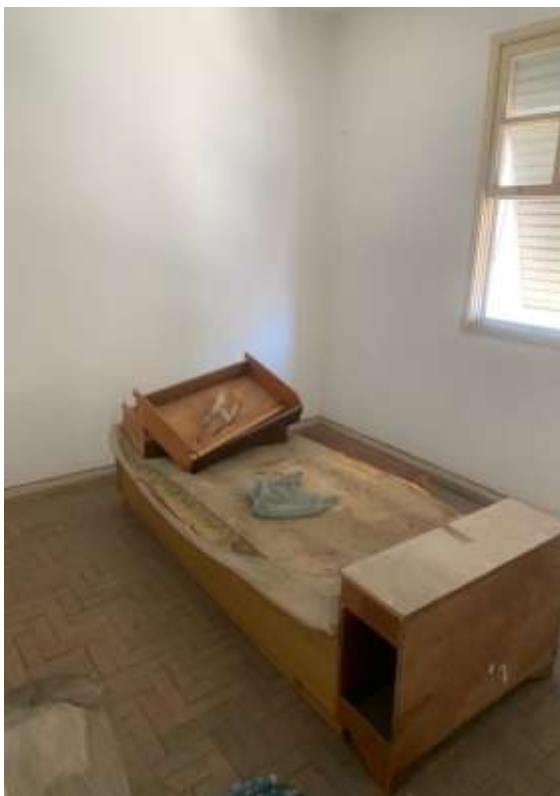
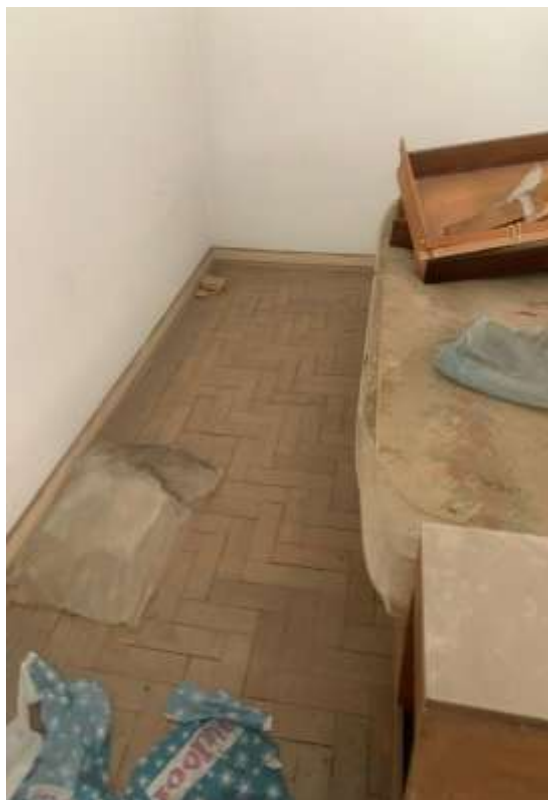
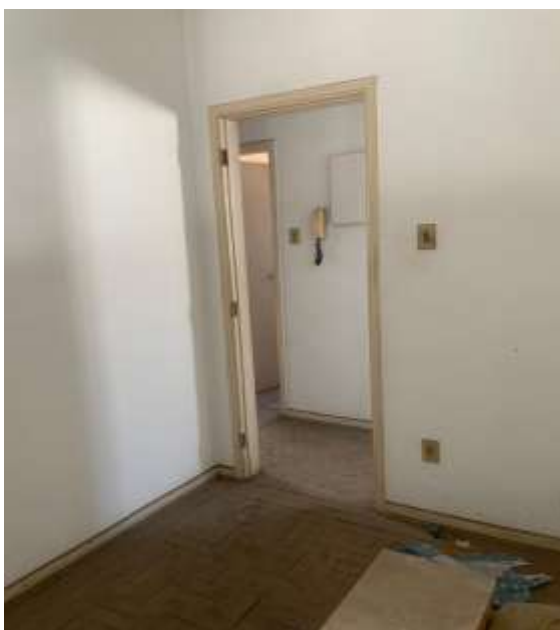
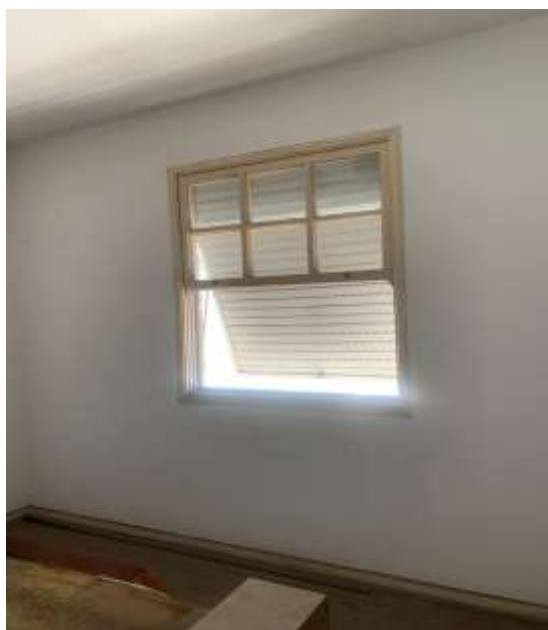
### Fotos Quarto I

quartos com piso em tacos de madeira, apresentando desgaste superficial, perda de brilho, manchas, paredes em alvenaria revestidas com massa corrida e pintura látex lisa em tonalidade palha, teto com acabamento liso pintado em cor clara, janelas dos quartos com perfil de madeira pintada na cor bege, vidros transparentes, rodapés em madeira pintada em tonalidade clara.

As janelas dos dormitórios encontram-se em péssimo estado de conservação, com persianas sem funcionamento adequado, impossibilitando sua abertura regular, bem como perfis e guarnições de madeira deteriorados, desgastados e necessitando de substituição.

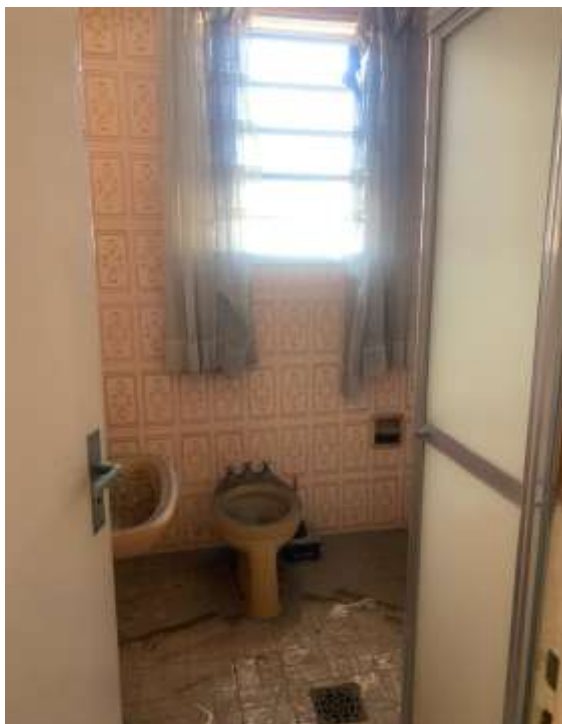
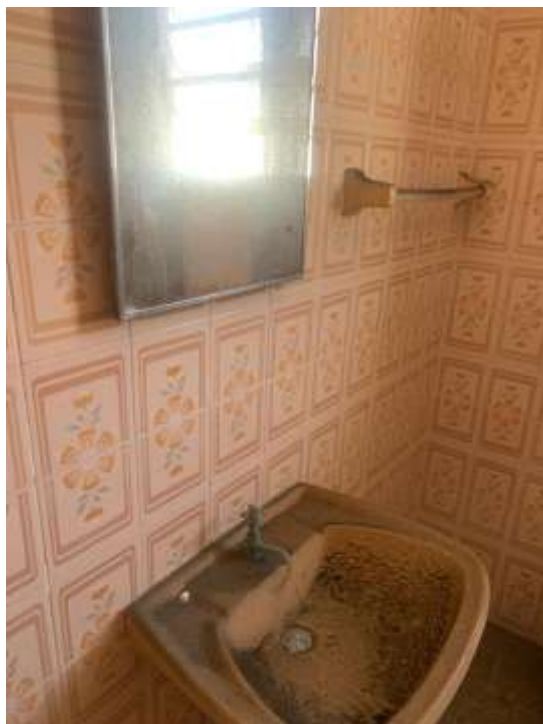
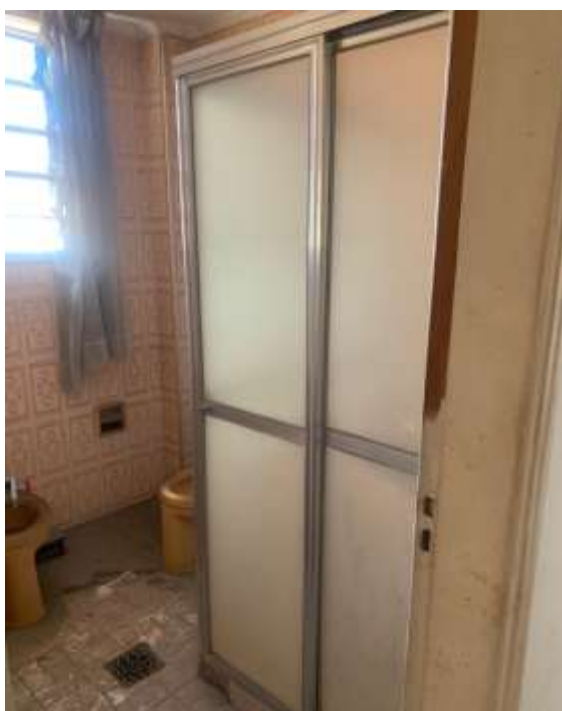
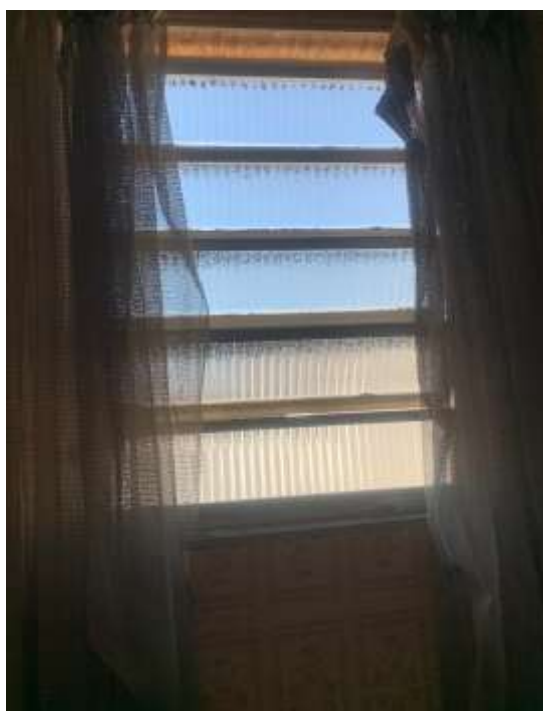
### Fotos WC Social

Banheiro social com piso revestido em pastilhas/ladrilhos cerâmicos em tonalidade marrom acinzentada, apresentando desgaste acentuado, manchas e pontos de deterioração, paredes integralmente revestidas com azulejos cerâmicos decorados em tonalidade rosada, com estampas florais, box de banho com estrutura em alumínio anodizado e fechamento em placas acrílicas louças sanitárias em tonalidade bege/areia, compostas por lavatório de coluna, vaso sanitário e bidê, apresentando desgaste natural pelo uso e tempo.

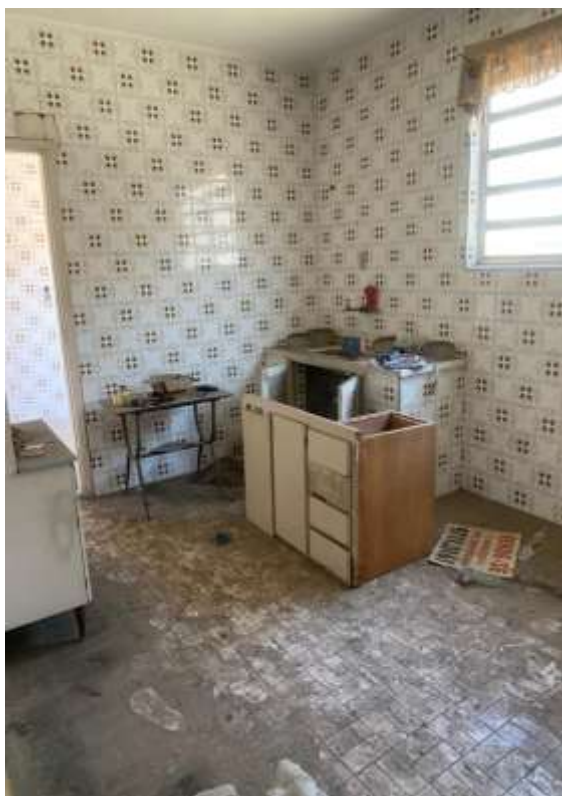
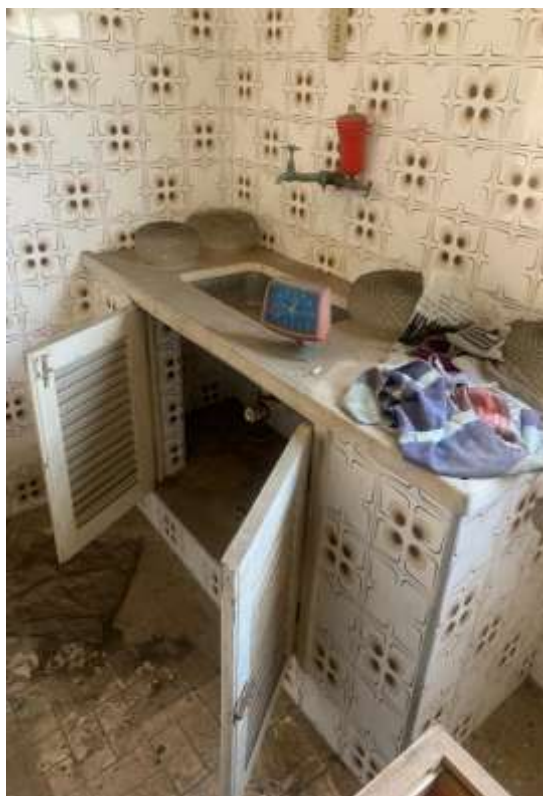
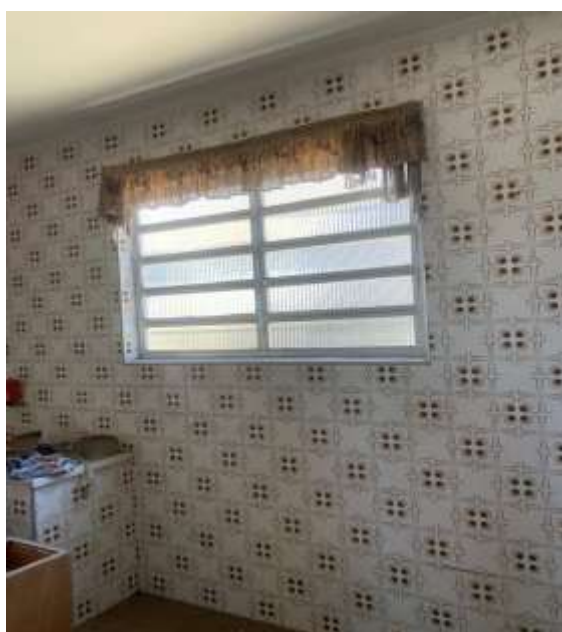
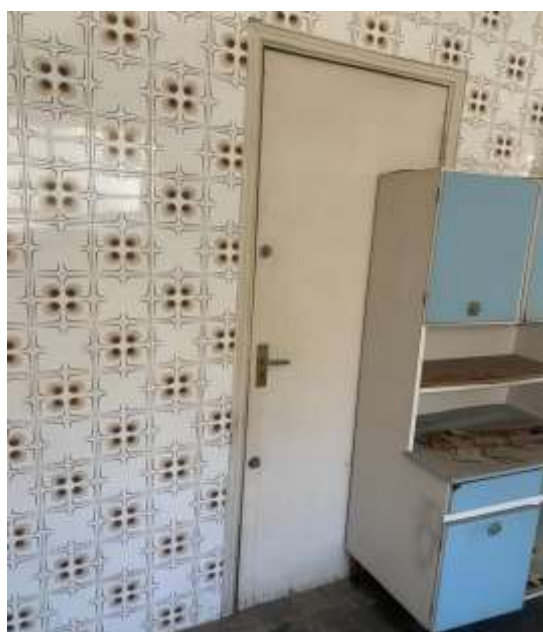
### Fotos Cozinha

Cozinha com piso revestido em pastilhas/ladrilhos cerâmicos quadrados em tonalidade marrom acinzentada, apresentando desgaste acentuado, manchas, pontos de soltura e deterioração superficial, paredes integralmente revestidas com azulejos cerâmicos estampados em tonalidade branca com detalhes geométricos/florais em marrom e bege, teto com acabamento liso pintado em tonalidade branca. bancada da pia em mármore desgastado e muito sujo, abaixo da pia o gabinete inferior em alvenaria revestido com azulejo tonalidade branca com detalhes geométricos/florais em marrom e bege, com portas veneziana das e desgaste acentuado do acabamento, janela com perfil em alumínio anodizado tipo basculante com vidros cancelados. porta interna em madeira pintada na cor clara, apresentando desgaste da pintura e marcas de uso.

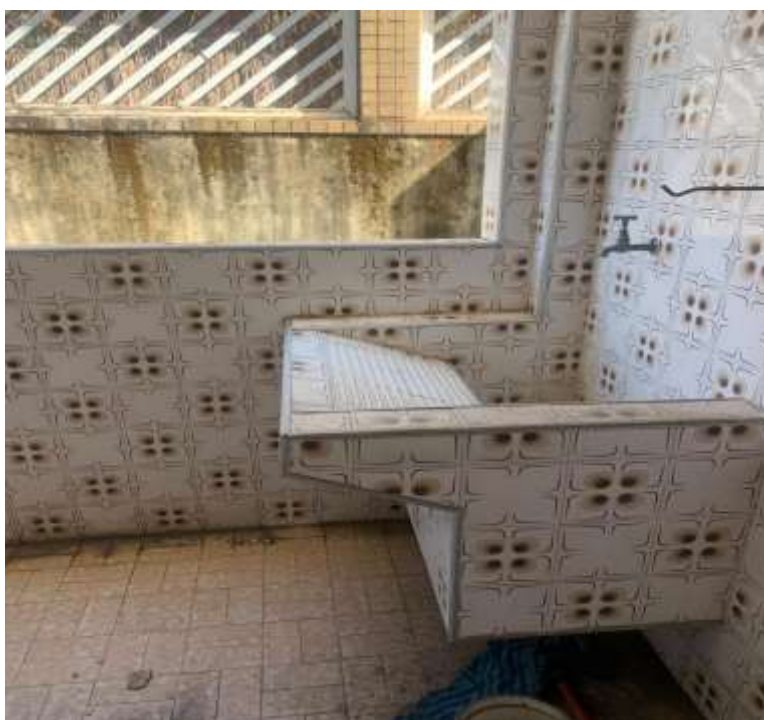
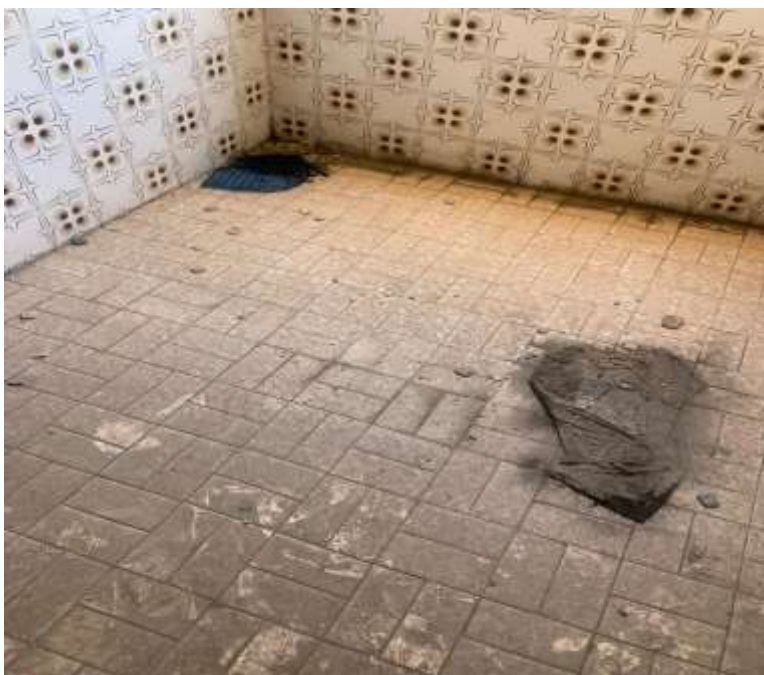
## Fotos Área de Serviço

Área de serviço com piso revestido em cerâmica/ladrilho cerâmico retangular em tonalidade bege acinzentada, assentado em paginação linear, apresentando desgaste acentuado, manchas, sujidades e pontos de deterioração superficial.

Paredes integralmente revestidas com azulejos cerâmicos estampados em tonalidade branca com detalhes geométricos/florais em marrom e bege, tanque em alvenaria revestido com o mesmo acabamento cerâmico das paredes, Área parcialmente aberta para ventilação e iluminação natural, com fechamento em peitoril revestido em azulejo e vão livre superior.

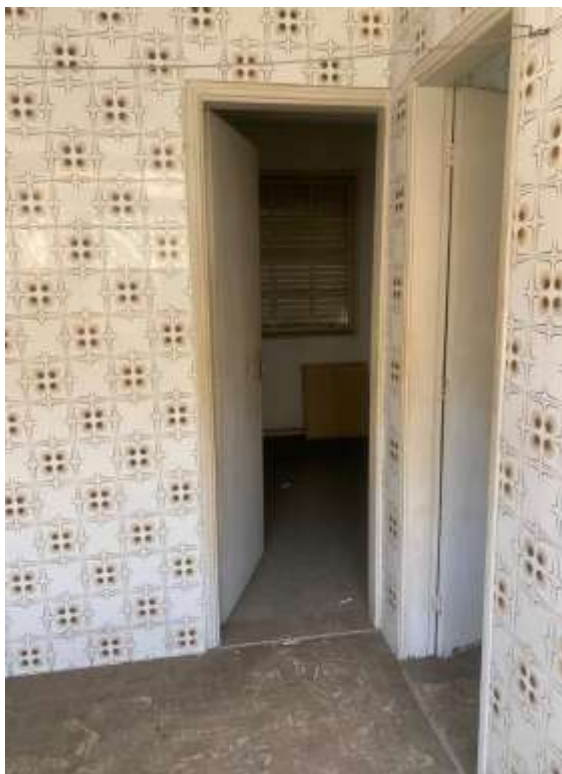
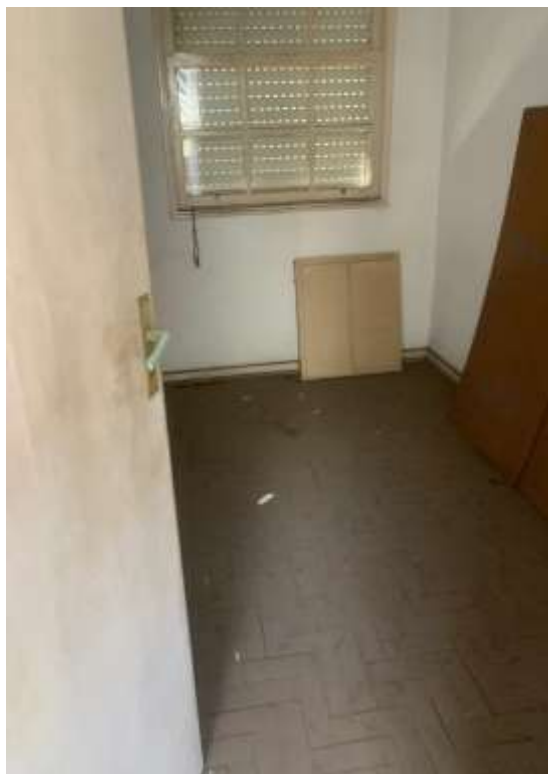
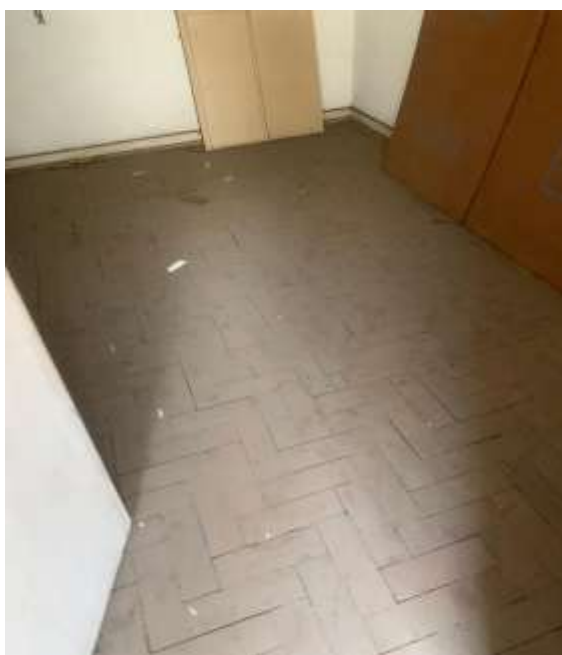
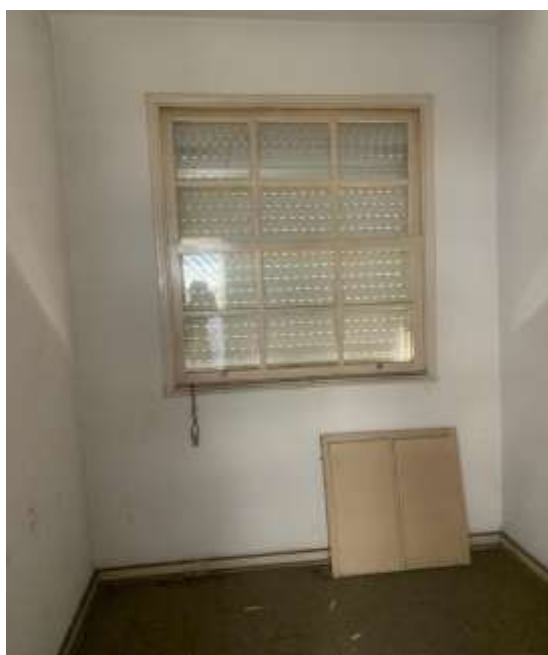
### Fotos Quarto da Empregada

Quarto de empregada com piso em tacos de madeira/parquet, apresentando desgaste superficial, manchas, riscos e acúmulo de sujeira, compatível com o tempo de uso e estado de conservação do imóvel, paredes com acabamento em massa e pintura lisa na cor branca, apresentando pontos de desgaste, marcas de uso e pequenas manchas, teto com acabamento liso pintado em tonalidade branca. rodapés em madeira pintada em tonalidade bege, Janela em madeira pintada na cor bege, com vidros transparentes, porta de acesso em madeira pintada em tonalidade clara, apresentando desgaste da pintura e marcas de uso.

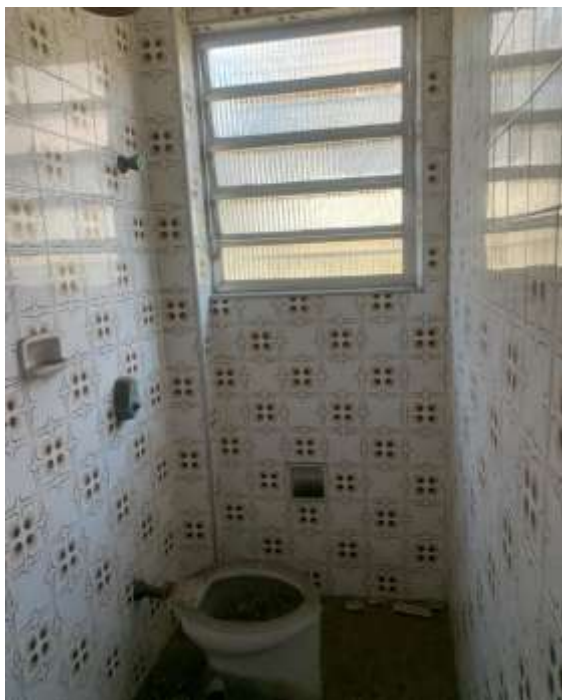
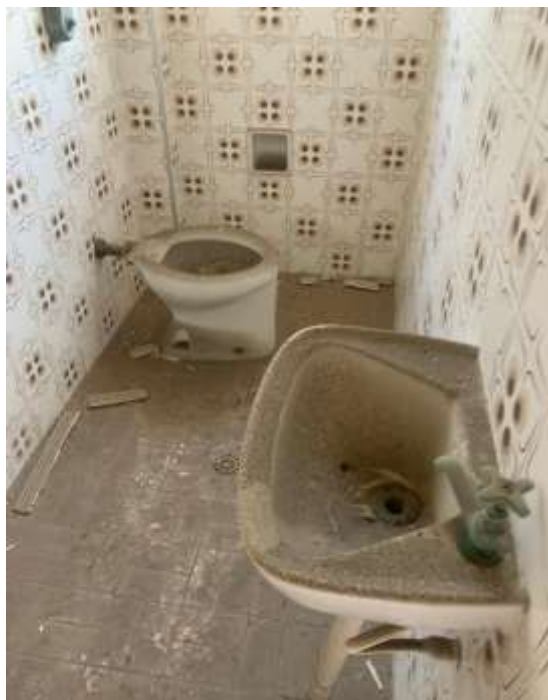
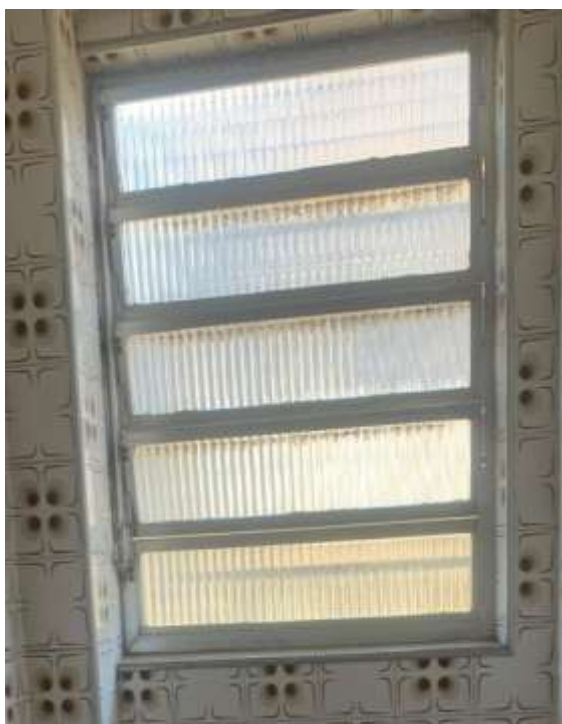
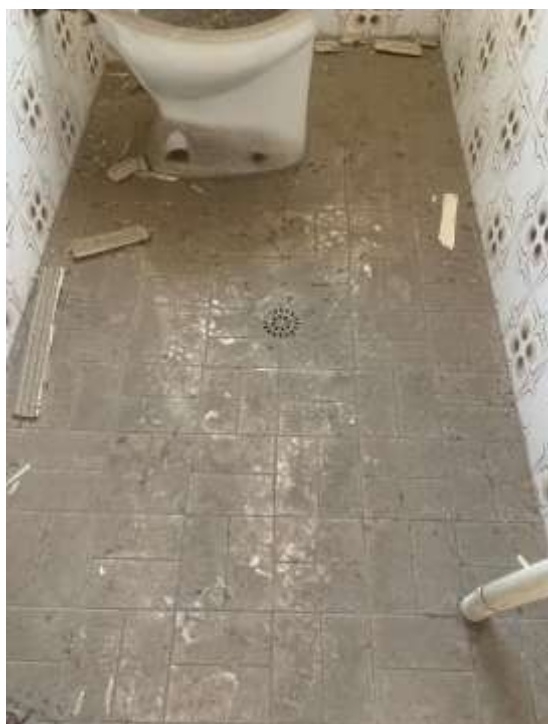
### Fotos WC Empregada

Banheiro de empregada com piso revestido em cerâmica/ladrilho cerâmico com muita sujeira, apresentando desgaste acentuado, manchas, sujidades e sinais de deterioração pelo tempo de desocupação.

Paredes integralmente revestidas com azulejos cerâmicos estampados em tonalidade branca com detalhes geométricos/florais em marrom e bege, louças sanitárias em tonalidade clara, compostas por vaso sanitário e lavatório de parede em, ambos apresentando desgaste superficial, incrustações e acúmulo de sujeira, Janela basculante em alumínio anodizado com vidros cancelados, porta de acesso em madeira pintada na cor branca, apresentando desgaste da pintura, manchas e deterioração na parte inferior, teto com acabamento liso pintado na cor branca.
