**LAUDO DE AVALIAÇÃO**

**Autos: 0802939-74.2018.8.12.0002**

**Mandado nº 002.2023/018638-3**

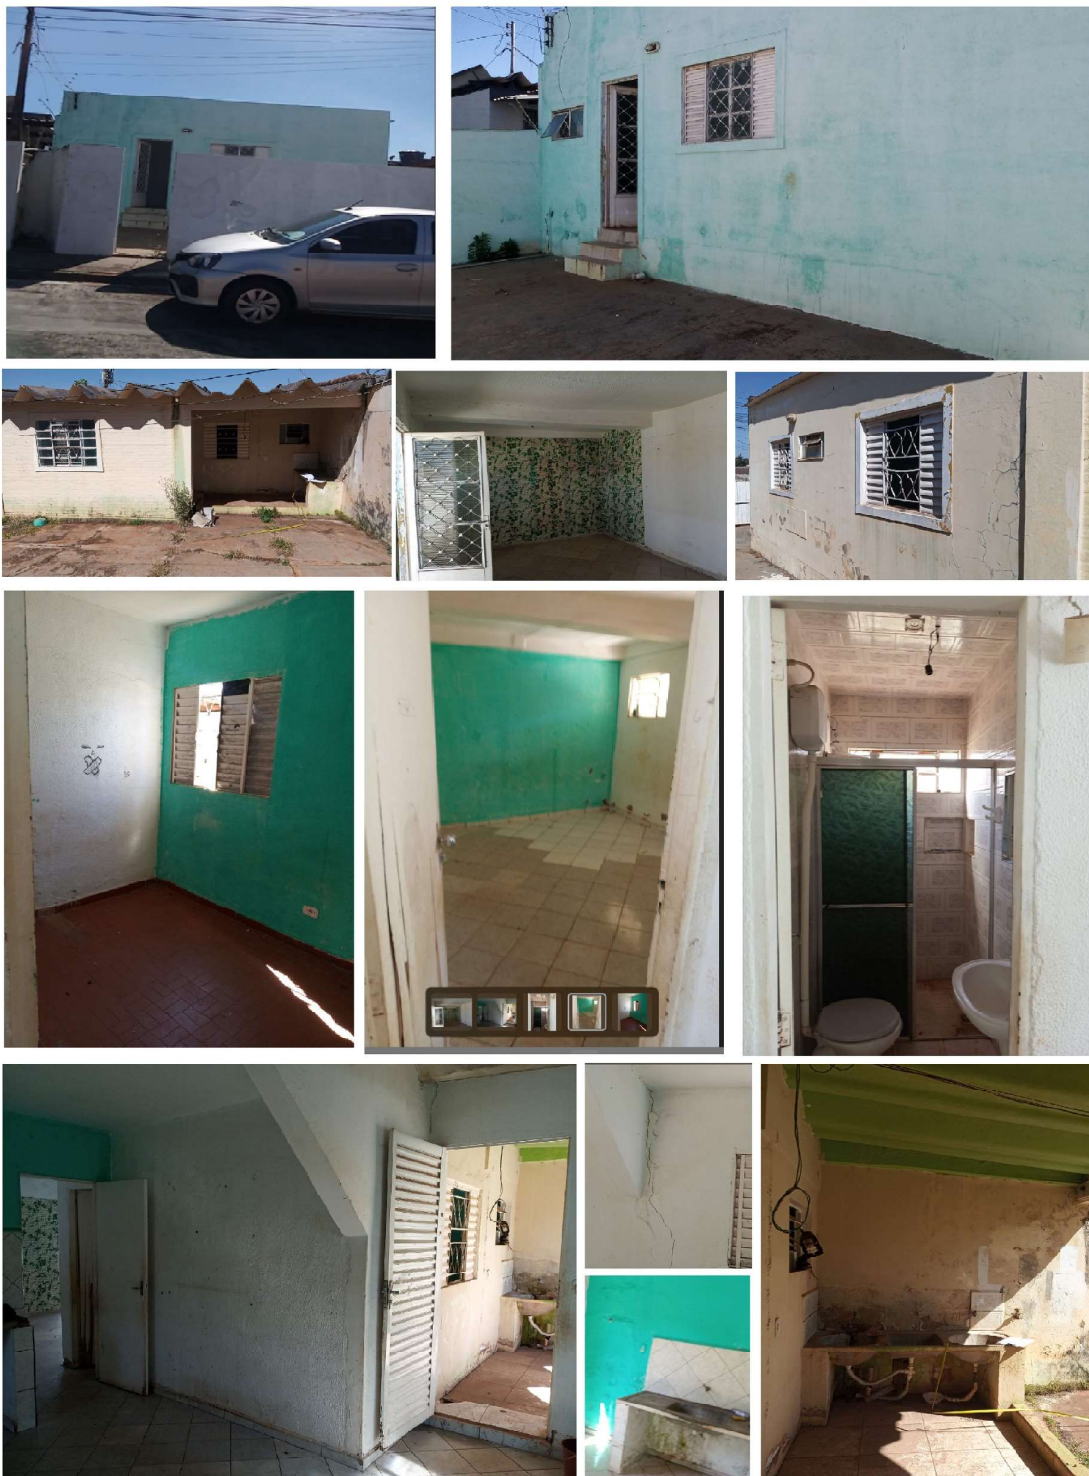
**DESCRIÇÃO:** Lote de terreno determinado pelo nº 12 da quadra 21 do loteamento denominado COOPHAFRONTEIRA, na cidade de Ponta Porã/MS, medindo 10x25 metros, com a área de 250 m<sup>2</sup>; confrontando: ao Norte, com o lote nº 28; ao Sul, com a Rua Taquara; à Leste, com o lote nº 11; e, ao Oeste, com o lote nº 13; com uma casa de alvenaria, com a área de 36,87 m<sup>2</sup>, matrícula de nº 16.984 do CRI de Ponta Porã/MS. O imóvel avaliado encontra-se localizado na rua Taquara nº 91, Bairro Coophafronteira, sendo que o logradouro possui pavimentação asfáltica, topografia plana, com os seguintes melhoramentos públicos: rede de água, luz, telefone, rede de esgoto e iluminação pública. No lote as áreas livres estão cobertas por calçamento, havendo edificadas duas construções: **a) uma casa em alvenaria**, medindo aproximadamente 8,00 x 10,00 mts, perfazendo uma área total aproximada de 80 mts<sup>2</sup>, com cobertura de telhas de fibrocimento tipo "calhetão", contendo sala, dois quartos, banheiro, cozinha, e na parte externa uma área de serviço, sendo que possui piso de cerâmica na parte interna, com vários cômodos em desnível, a exceção do quarto menor que possui piso do tipo lajota. Foi observado que a casa foi ampliada para o lado esquerdo em direção ao muro (cerca de 1,50 mts), e para o fundo (cerca de 2,80 mts). A casa possui laje em sua parte original e na ampliação do lado esquerdo, enquanto que ampliação dos fundos, que abrangeu parte da cozinha e a área de serviço externo, não possui forração, ficando aparente a telha de fibrocimento. A construção está de um modo geral em péssimo estado de conservação, pintura bastante desgastada, com infestação de cupins e pisos bastante danificados, com rachaduras próximas às ampliações, ao longo da viga que sustenta a laje da ampliação do lado esquerdo, e na parede da sozinha, próxima a ampliação para os fundos; **b) uma edícula** medindo 4,00 x 10,00 mts, perfazendo um total de 40 mts<sup>2</sup>, com cobertura de telhas de fibrocimento, tratando-se de área aberta com churrasqueira, pia e balcão de pedra (granito) e forro de pvc, além de um quarto com forro de pvc, e um banheiro com laje, tendo a edícula piso tipo cerâmica, estando de um modo geral em péssimo estado de conservação, com problemas no encanamento de água, pintura bastante desgastada, com infestação de cupins e pisos danificados.

\* CASA - vista frontal da rua, frente da casa, vista da parte dos fundos, sala, vista lateral direita, quarto menor, quarto maior, banheiro, cozinha, detalhe da rachadura na cozinha, pia da cozinha e área de serviço.

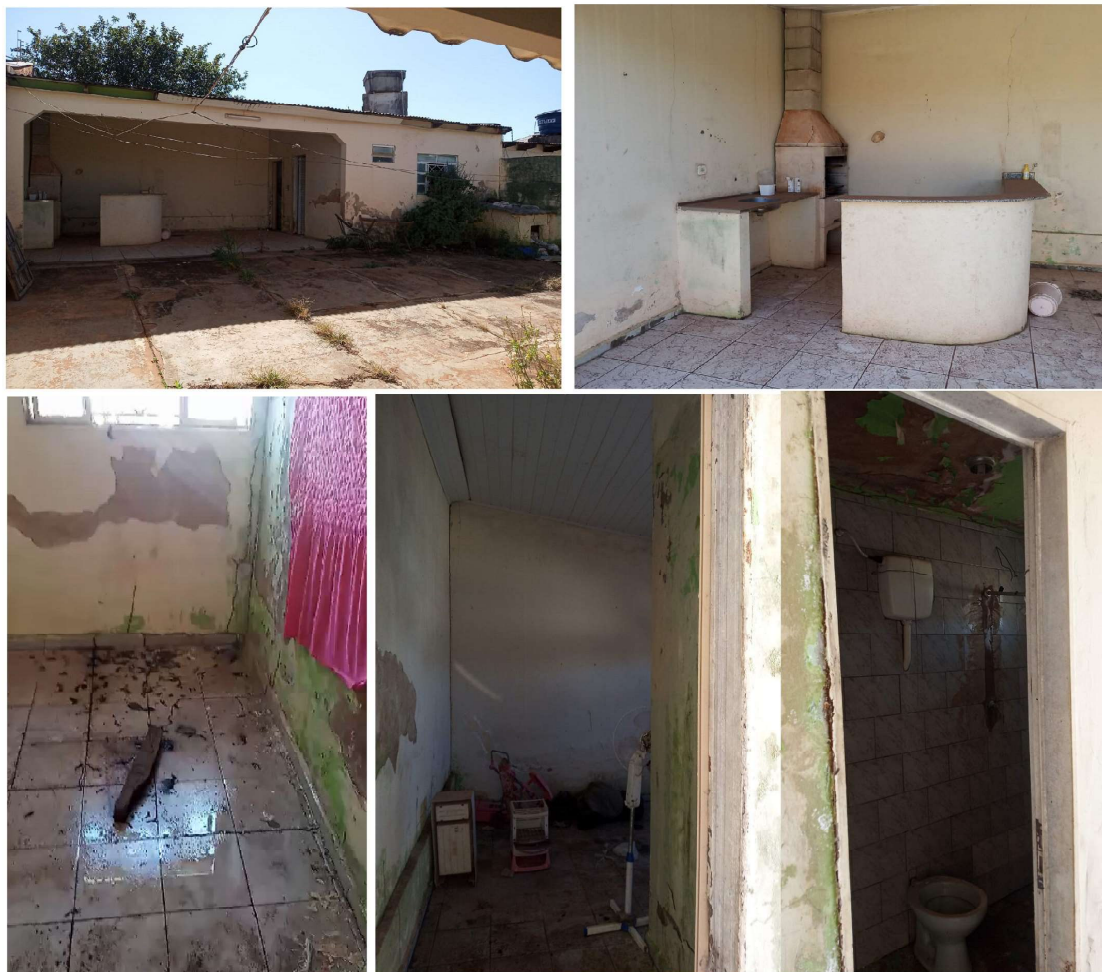
\* EDÍCULA – vista frontal, churrasqueira, balcão e pia, parte interna do quarto, entrada do quarto, banheiro.
