## LAUDO PERICIAL DE AVALIAÇÃO

**Nº. DO PROCESSO 1004849-96.2020.8.26.0066.**

Realizar avaliação do imóvel do tipo residencial de numero 0916 da Avenida 47, Bairro Bela Vista, Barretos/SP, edificado no lote 10 da quadra 37, portador da matrícula 1019 do CRI local.

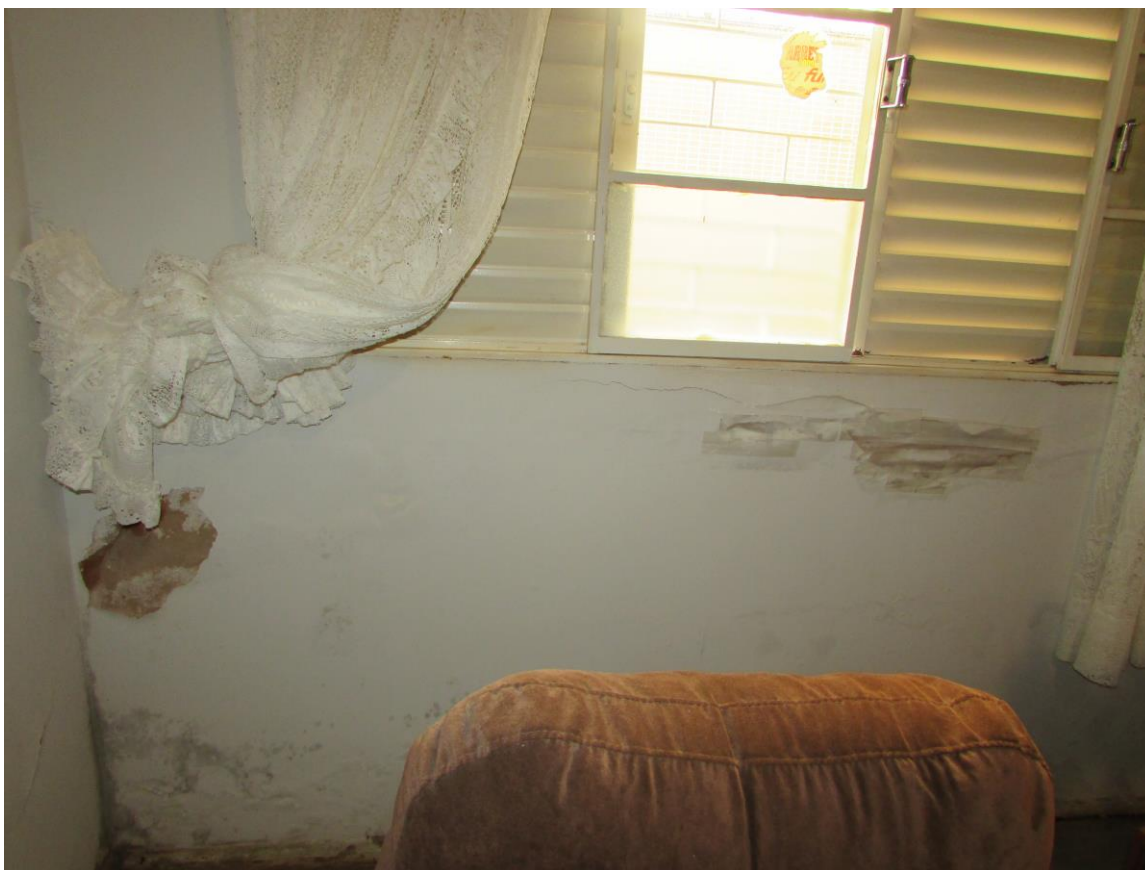
Vista de pintura e reboco danificado no  
dormitório.

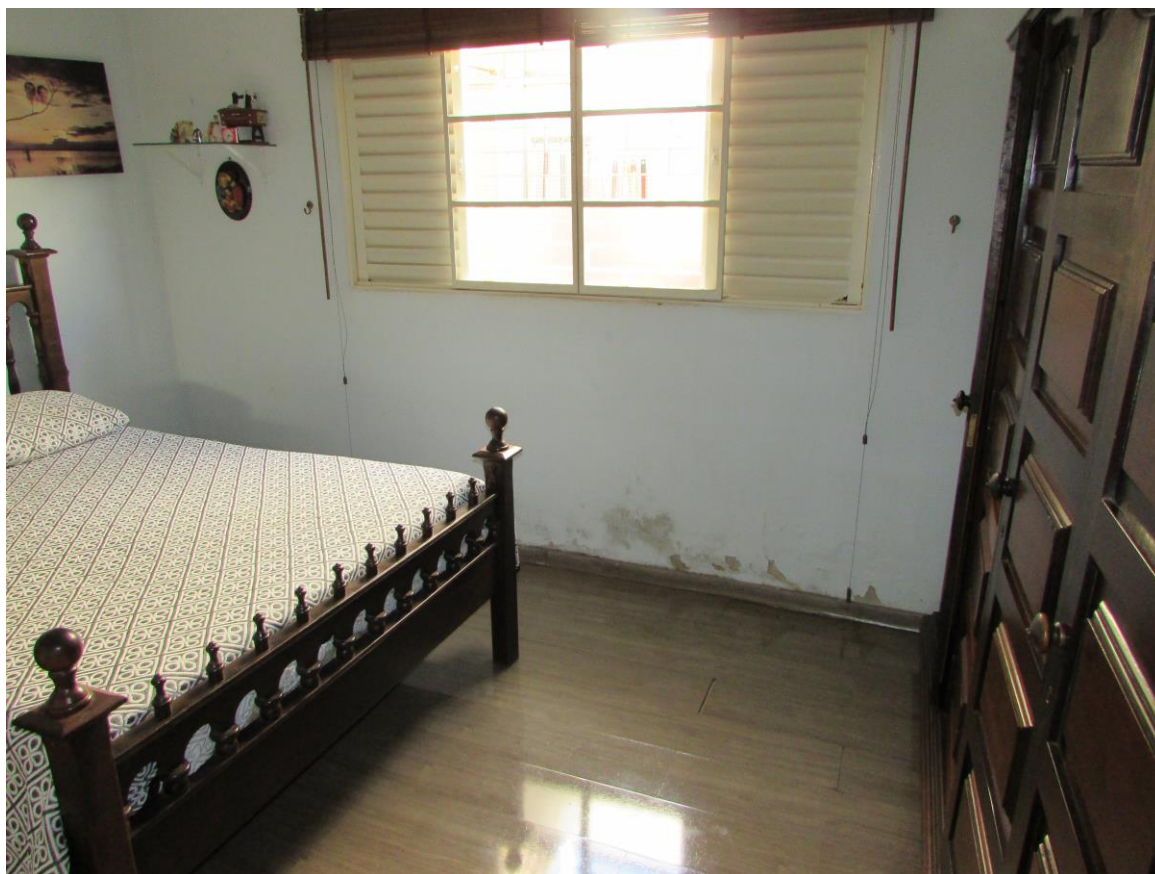
Vista de outro dormitório, pintura e reboco danificados.
