DADOS DO PEDIDO

DADOS DO IMÓVEL

| Endereço<br>Rua Condores | Número<br>249 | Complemento<br>Quadra A-42, Lote 31 | |
| Tipo do imóvel<br>Casa | Matrícula<br>23.627 | Núm. Registro de Imóveis<br>097006.2.0023627-53 | |

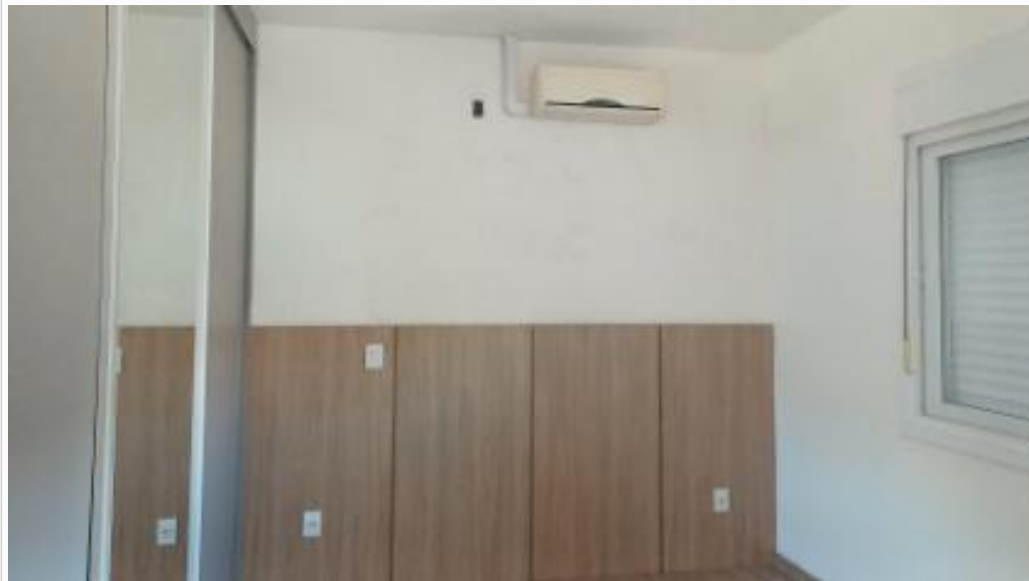
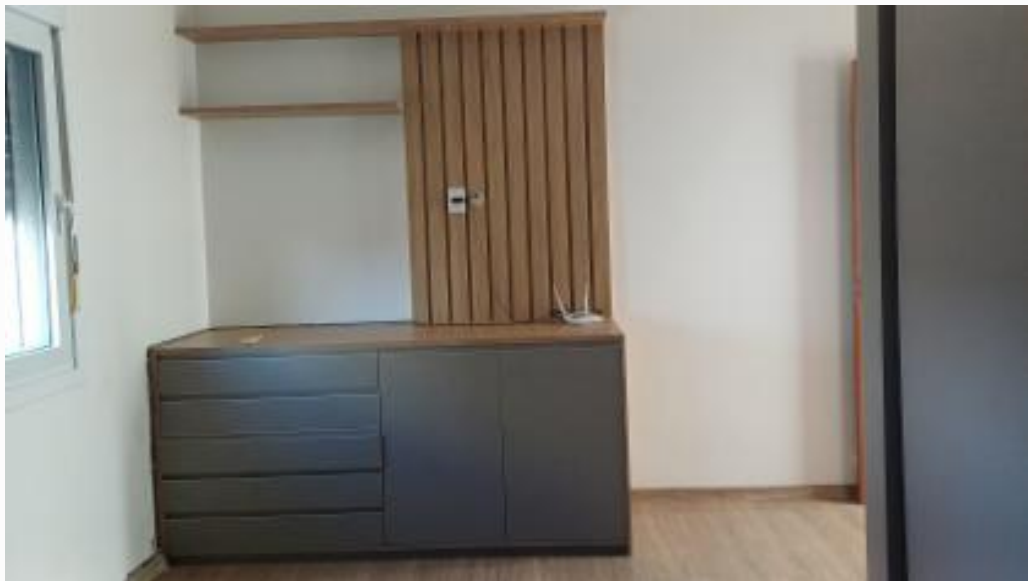
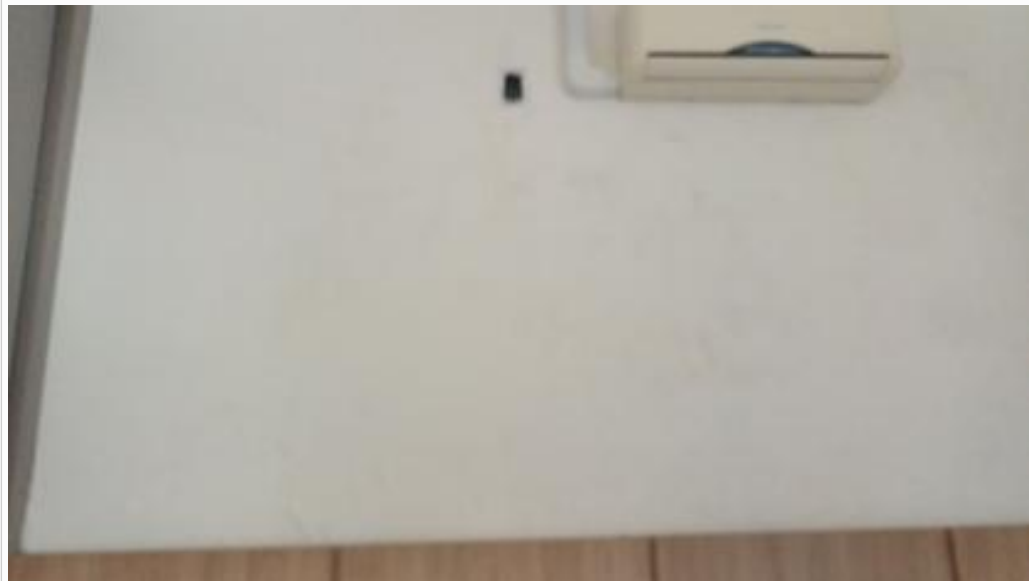
Dormitório 1

| MANIFESTAÇÕES SOBRE A GARANTIA | |
|---|---|
| 09 - Observações<br>Há deslocamento de pintura e sinais de umidade na parede do dormitório 2, sinais de umidade na parede do dormitório 1 e forro do escritório aberto, patologias não comprometem a habitabilidade, mas necessitam de reparos. | 10 - O imóvel está inserido em área urbana, com principais melhoramentos públicos?<br>Sim |
