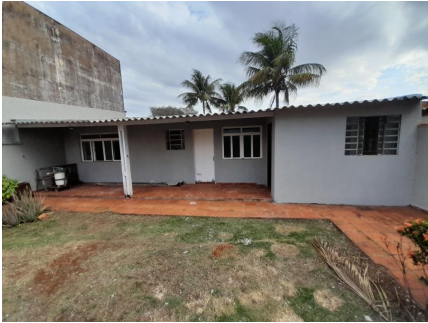
Representação Edícula  
Descrição  
Data Foto 16/07/2022

Na matrícula consta 211,25m² de área construída. No entanto foi constatado in loco, além dessa área, mais aproximadamente 56,62m² não averbado, totalizando 267,87m². Conforme consta em IPTU.
