# **Laudo Técnico de Avaliação Mercadológica**

**Processo n. 1064896-55.2025.8.11.0041 (PJE)**

Os bens a serem avaliados conforme documentos acostados nos autos, trata-se de imóvel urbano tipo barracão comercial:

1 – Descrito na matrícula como um lote de terreno sob o n. 09 da quadra 40, do loteamento PARQUE ATALAIA, distrito desta Capital, de matrícula 89.483 do Cartório do 5º Ofício de Cuiabá-MT, de propriedade do executado THIAGO JOSE FERNANDES SALES

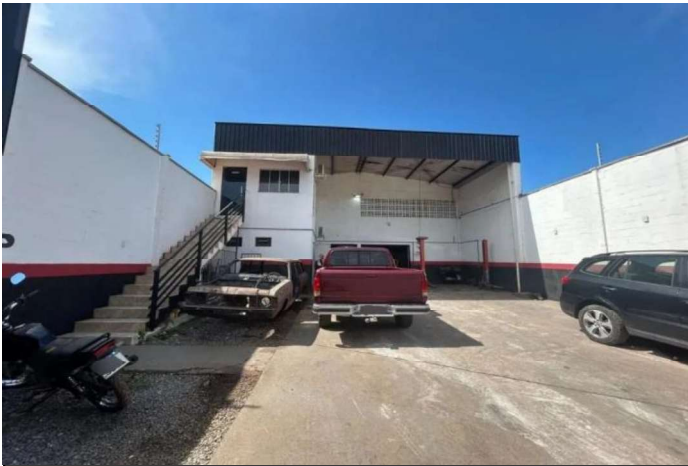
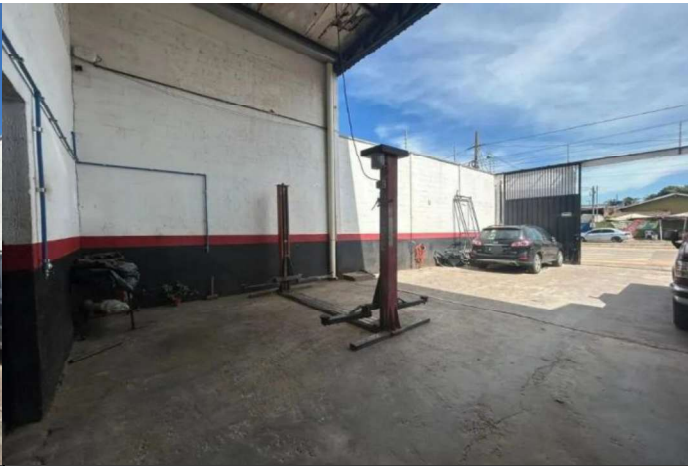
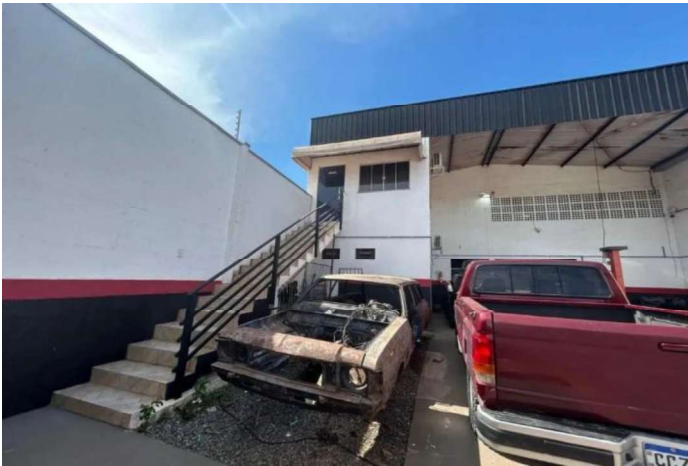
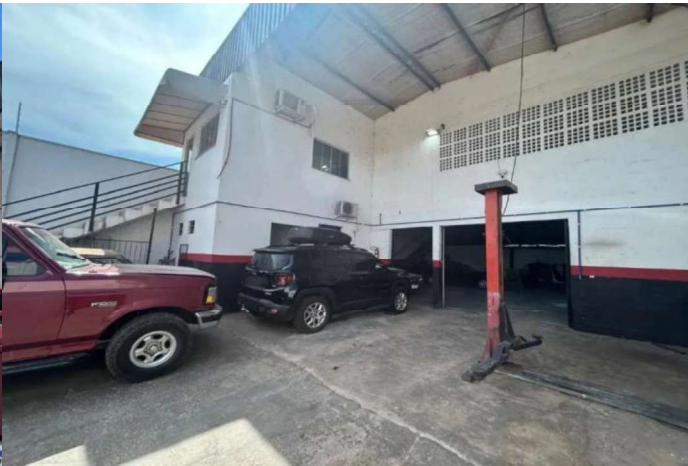
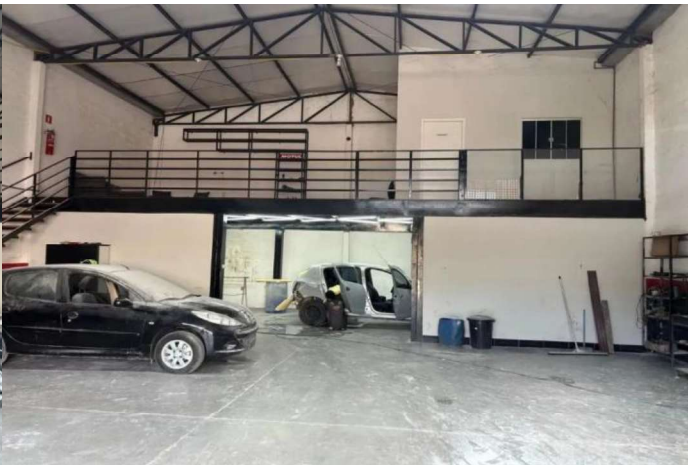
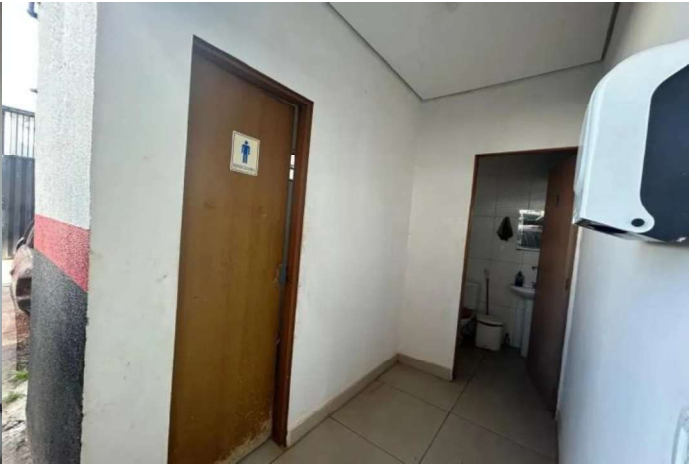
RELATÓRIO FOTOGRÁFICO

A edificação é composta por estrutura mista (concreto armado e metálica), com vedação em blocos de concreto. A cobertura é executada em estrutura metálica treliçada, com telhas termoacústicas, apresentando filme de proteção aparente na área do galpão. O pé-direito é elevado e compatível com edificação de padrão comercial.

O piso da área principal do galpão é em cimento polido. O mezanino possui piso em compensado naval, com guarda-corpo e escada de acesso em estrutura metálica.

As paredes do galpão são executadas em blocos de concreto aparentes e pintados. Nos demais ambientes, as paredes são em blocos de concreto rebocados e pintados. Nos banheiros, as paredes são revestidas com cerâmica nas áreas molhadas.

O imóvel apresenta estado de conservação classificado como entre novo e regular, compatível com o tempo de uso e características construtivas, não sendo observadas, pelas imagens analisadas, patologias estruturais aparentes.
