**LAUDO N° 1174/2025 - SETEC/SR/PF/MS**

**LAUDO DE PERÍCIA CRIMINAL FEDERAL  
(VEÍCULOS)**

## II - VEÍCULOS

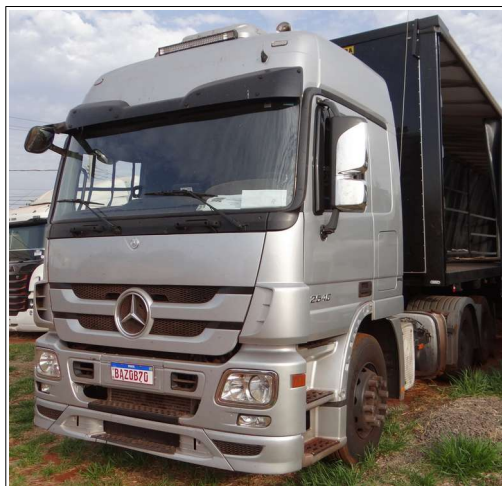
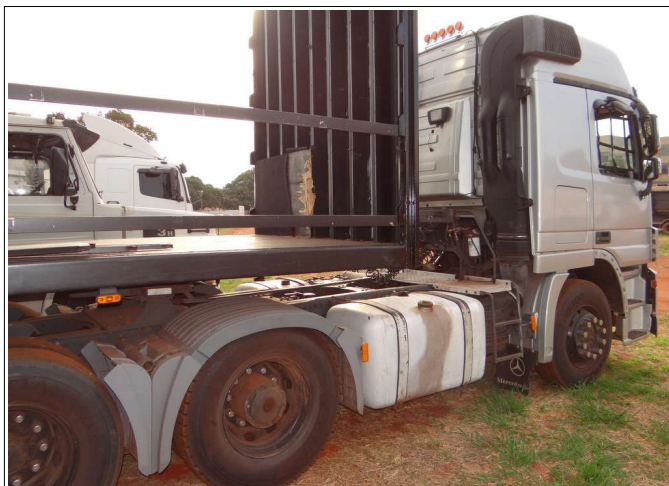
a) Um caminhão-trator de fabricação estrangeira, ilustrado nas figuras 1 a 4, da marca MERCEDES BENZ, do modelo Actros 2546 LS, três eixos, pintura na cor prata, do ano de fabricação/modelo 2010/2011, utilizando óleo diesel como combustível, e portando placas de licença Mercosul<sup>1</sup> BAZ0B70 do Brasil;

Figuras 1 e 2 – Ilustram o exterior do veículo examinado.

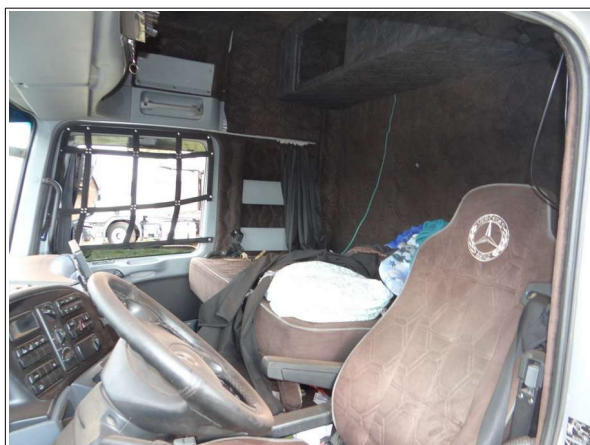
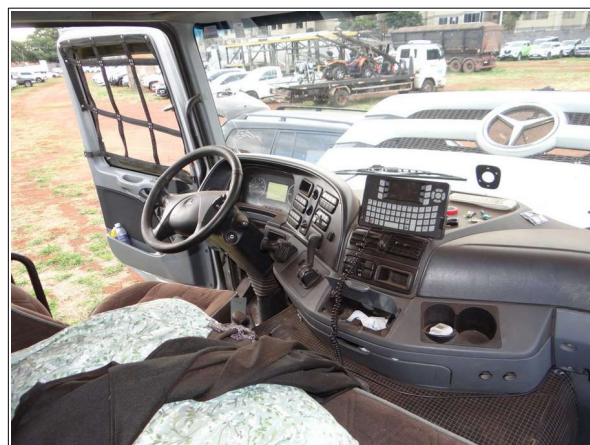
Figuras 3 e 4 – Ilustram o interior do veículo examinado.

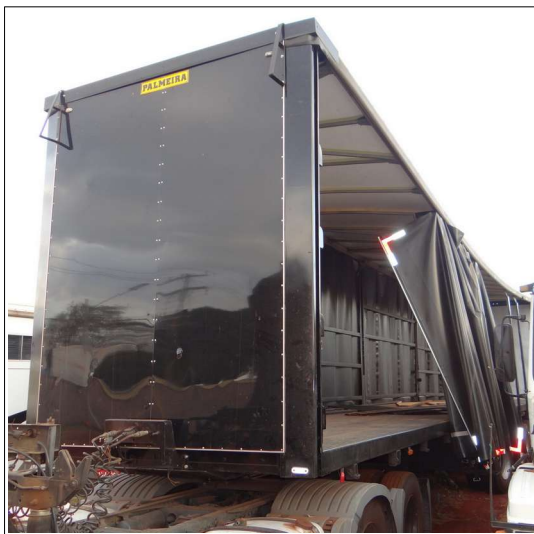
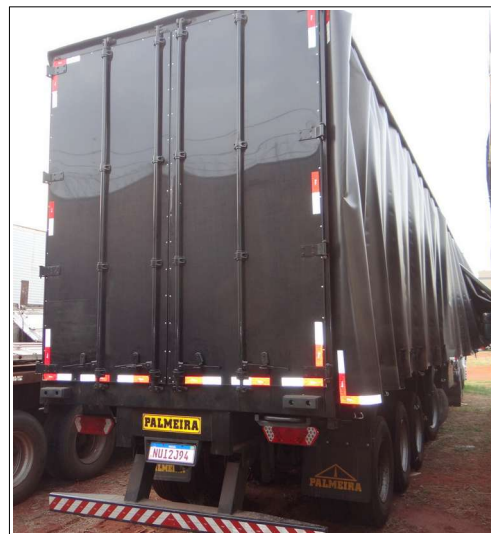
b) Um veículo semirreboque de fabricação nacional, ilustrado nas figuras 5 e 6, tipo baú lonado (*sider*), quatro eixos, de cor predominante preta, portando placa de licença Mercosul NUI2J94, do Brasil e, de acordo com as placas afixadas, supostamente da marca PALMEIRA, e do ano de fabricação/modelo 2018/2019.

Figuras 5 e 6 – Ilustram o veículo examinado.

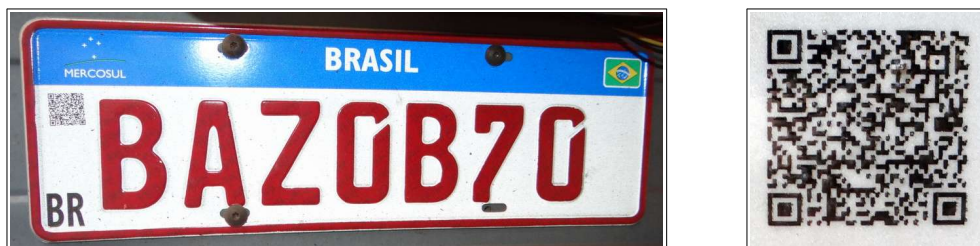
b) As placas de licença estavam afixadas, sendo a placa traseira e seu respectivo QR Code<sup>2</sup> ilustrados nas figuras 7 e 8;

Figuras 7 e 8 – Ilustram a placa traseira do veículo e seu respectivo QR Code.

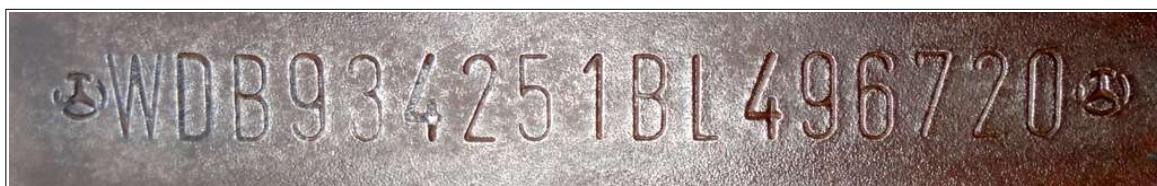
c) Foi localizado, gravado na face externa da região anterior da longarina direita (na cava da roda), o Número de Identificação Veicular (NIV) WDB934251BL496720 (figura 9), que era compatível com o cadastro no Renavam para as placas afixadas ao veículo;

Figura 9 – Ilustra a gravação do NIV presente no veículo.

e) Examinando-se macroscopicamente as superfícies reservadas aos Números de Identificação Veicular e de motor, foi verificado que os caracteres alfanuméricos ali gravados em baixo-relevo, apresentavam-se com tamanhos e formatos regulares, não se observando a existência de sinais de adulteração. Ademais, a gravação do VIS nos vidros e as etiquetas adesivas destrutíveis apresentavam aspecto e tipo de gravação compatíveis com os padrões esperados para o veículo;

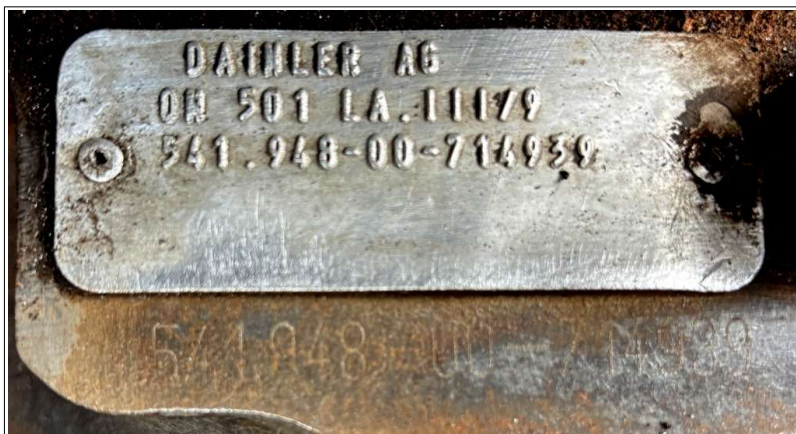
d) O número de motor encontrado, gravado na parte posterior da lateral esquerda do bloco e em plaqueta metálica afixada, foi 54194800714939 (figura 10), compatível com o registrado para o veículo junto ao sistema Renavam;

Figura 10 – Ilustra a numeração do motor presente no veículo.

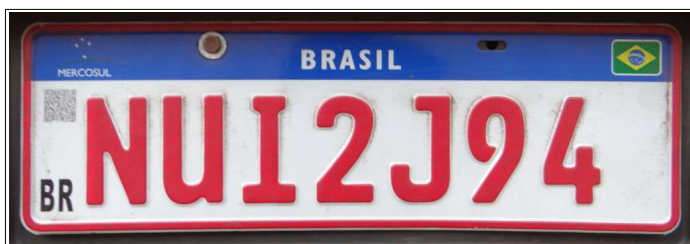
a) A placa de licença estava afixada, estando ilustrada, juntamente com seu respectivo QR Code, nas figuras 11 e 12;

Figuras 11 e 12 - Ilustram a placa do semirreboque e seu respectivo QR Code.

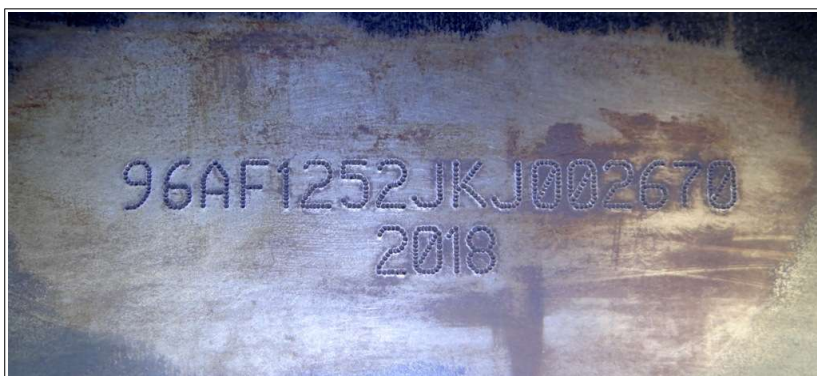
b) Foi localizado, gravado na face externa da longarina direita e em plaqueta metálica afixada, o Número de Identificação Veicular (NIV) 96AF1252JKJ002670 (figuras 13 e 14), compatível com o cadastro no Renavam para a placa NUI2J94 afixada ao veículo. No entanto, foi observado que o aspecto da gravação e dos caracteres eram incompatíveis com o esperado, além de apresentar marcas de lixamento características de adulteração da superfície. Marcas estas observadas também na superfície destinada à gravação do NIV na longarina esquerda, a qual encontrava-se recoberta de tinta (figura 15);

c) O Perito submeteu então as superfícies destinadas ao NIV às técnicas periciais disponíveis, onde não foi possível identificar os caracteres da gravação original. No entanto, outros elementos originais observados no veículo, juntamente com informações fornecidas pelo seu real fabricante (FACCHINI), permitiram concluir que o seu NIV original era 94BF1533AAV026059;

Figura 13 - Ilustra a gravação do NIV presente na longarina direita do veículo, com marcas de abrasão.

Conforme apresentado na Seção IV, foi constatada a adulteração nos dados identificadores do semirreboque ostentando placas NUI2J94. Conforme descrito na mesma Seção, outros elementos originais presentes no veículo, juntamente com informações fornecidas pelo seu real fabricante, permitiram concluir tratar-se originalmente do semirreboque FACCHINI de placas ASJ5E64 e NIV 94BF1533AAV026059, registrado no município de Londrina-PR, em nome de SOUZA BARROS TRANSPORTES LTDA (CNPJ:

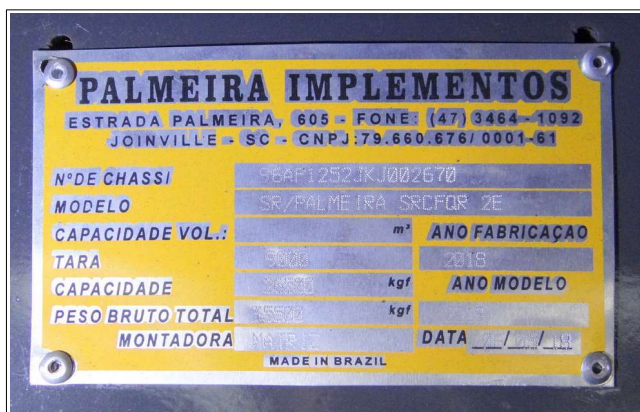
Figura 14 - Ilustra a plaqueta metálica identificadora afixada no veículo.

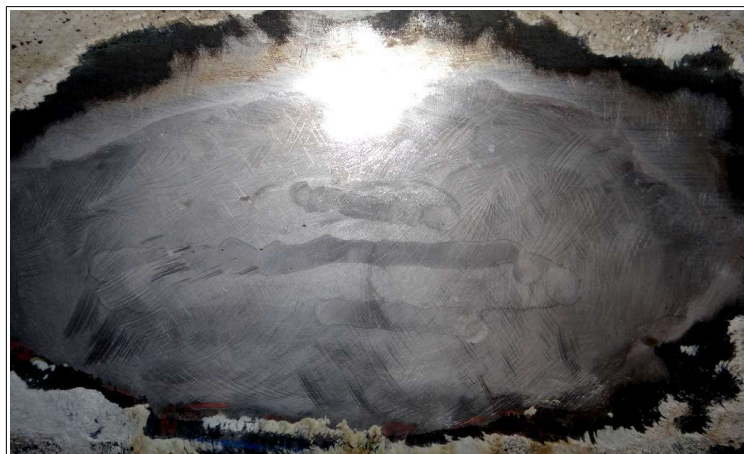
Figura 15 - Ilustra a superfície destinada à gravação do NIV na longarina esquerda do veículo após a remoção da tinta, com marcas de abrasão.

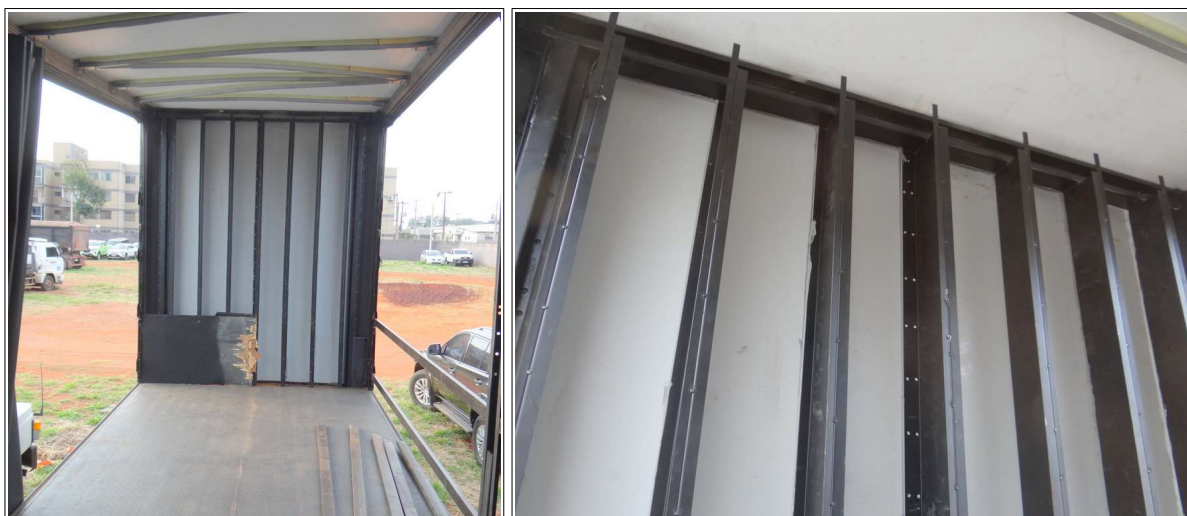
e) Durante os exames foi constatada, na parte frontal do semirreboque, a presença de local adrede preparado para a ocultação de material ilícito, confeccionado pela fixação de travessas (longarinas) metálicas verticais no painel frontal, criando um fundo falso que era recoberto por placas de madeira compensada, envoltas em tecido preto, conforme ilustrado nas figuras 16 e 17. Referida estrutura apresentava dimensões aproximadas de 2,8 m x 2,50 m x 0,16m (altura x largura x profundidade), proporcionando um espaço interno útil total de aproximadamente 1.120 litros;

Figuras 16 e 17 – Ilustram o fundo falso confeccionado junto ao painel frontal do veículo.

Sim. Durante os exames foi constatada, na parte frontal do semirreboque portando a placa NUI2J94, a presença de local adrede preparado para a ocultação de material ilícito, confeccionado pela fixação de travessas (longarinas) metálicas verticais no painel frontal, criando um fundo falso que era recoberto por placas de madeira compensada, proporcionando um espaço interno útil total de aproximadamente 1.120 litros.
