DADOS DO PEDIDO

DADOS DO IMÓVEL

| Endereço<br>Avenida José Mendonça de Campos | Número<br>518 | Complemento<br>Apto.502, Bl.04 -Condomínio Residencial Athenas IV | | |

RESUMO

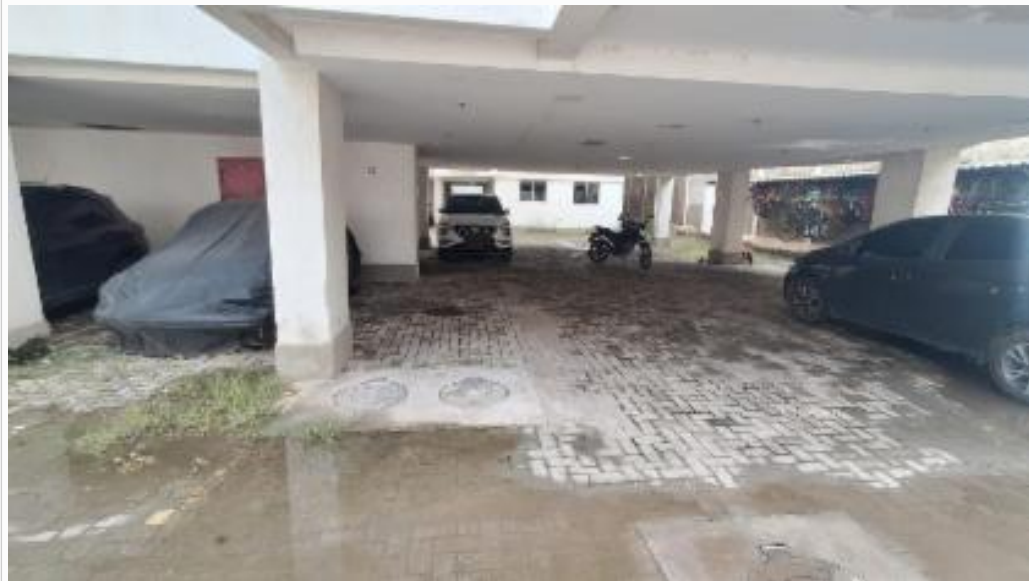
No local foi indicado uma vaga de garagem, pertencente ao avaliando. No entanto a vaga não foi citada na matrícula e não foi disponibilizado nenhum documento de vínculo da vaga ao imóvel, deste modo não foi considerada na presente avaliação.

Vaga
