DADOS DO PEDIDO

DADOS DO IMÓVEL

| Endereço<br>RUA PAULINO PEREIRA DE FARIAS | Número<br>31 | Complemento<br>LOTE 3 | | |
| Tipo do imóvel<br>Casa | Matrícula<br>10.175 | Núm. Registro de Imóveis<br>1º | IPTU | |

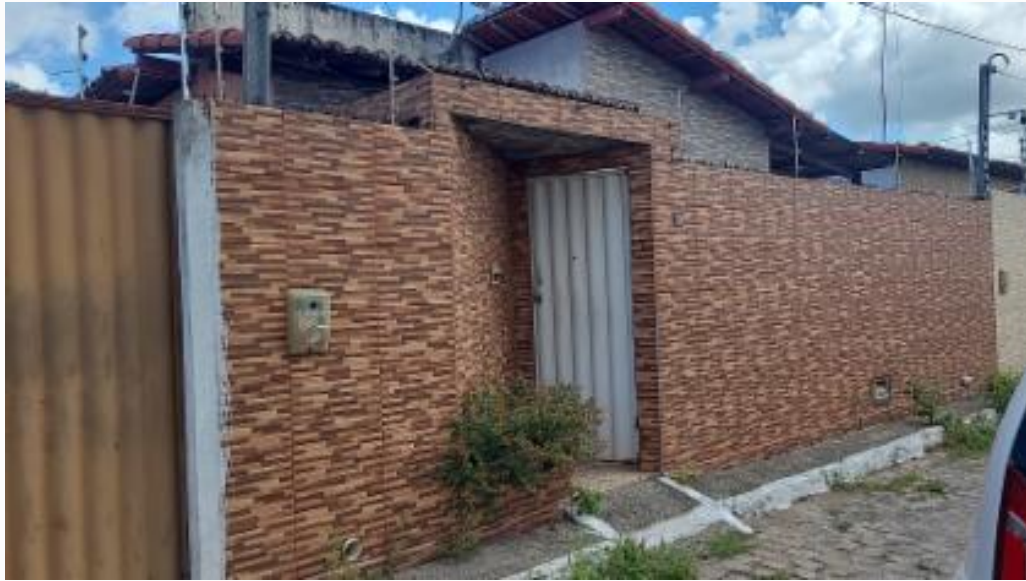
| CONCLUSÃO | |
|---|---|
| - | A fachada do imóvel apresenta desgastes em sua estrutura, necessitando de reparos. Descrições internas retirados do laudo anterior PO19874535 |

Fachada do imóvel
