IDENTIFICAÇÃO

Proponente / Comprador / Garantidor / Mutuário LUCAS PEREIRA RIGON		Nº CPF / CNPJ 02507583002	Nome Condomínio/Empreendimento	
Valor Compra Venda R\$ 190.000,00		Data Venda	Nº Controle Interno / Ordem de Serviço 14713699	
Proprietário / Construtora	Nº Cartório/Ofício	Matrícula 46343		
Logradouro R MINUANO	Nº 157	Andar	Complemento LT 1 QD 11	
Bairro/Setor PASQUALINI	Cidade SAPUCAIA DO SUL	UF RS	CEP 93224-520	Latitude -29.829852 Longitude -51.135990

Fotos imóvel

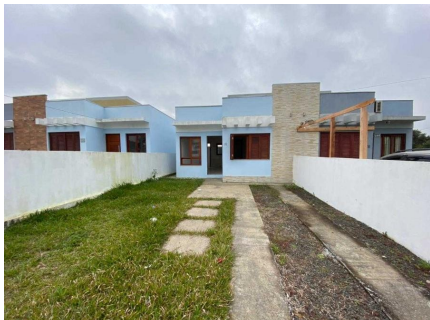
Representação Vaga de Garagem
Descrição
Data Foto 18/06/2021

- 4) O imóvel possui vaga de garagem? Sim Não
 - 5) Se possui vagas, elas estão documentadas? Sim Não
- A matrícula não menciona vaga de garagem, porém, por se tratar de terreno privativo, levou-se em consideração para efeito de cálculo na presente avaliação.

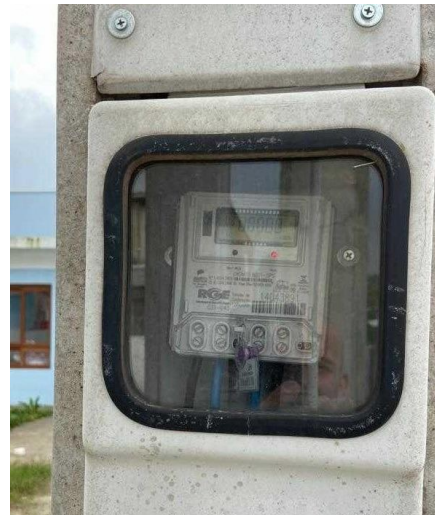
Representação
Descrição MEDIDORES
Data Foto 18/06/2021

O imóvel constitui uma boa garantia. O imóvel se encontra em zona devidamente pavimentada, além de possuir solução de drenagem, garantindo a estabilidade e a solidez do mesmo. O imóvel se encontra acabado, sem sinais de obra/reforma no atual momento. A matrícula não menciona vaga de garagem, porém, de acordo com o vislumbrado in loco, o imóvel possui uma vaga de garagem, que por se tratar de terreno privativo, levou-a em consideração para o cálculo. A fração ideal mencionada em matrícula é de 8,01%. A matrícula menciona a área de terreno de 112,03 m², área construída de 43,58 m²; o IPTU do imóvel menciona a área de terreno de 112,07 m², área construída de 43,58 m². Para a presente avaliação foi considerada as áreas mencionadas em matrícula. Não foi possível obter informações sobre as divergências de áreas das documentações e verificada "in loco". Foi adotado o estado de conservação novo, já que o imóvel possui ótimas características físicas e alta vida útil. O imóvel não possui área de cobertura leve não averbada. Apesar de constar em matrícula que o imóvel é uma casa de condomínio, trata-se de uma casa isolada em rua pública. O imóvel possui acesso independente e medidores de água e energia individualizado.
