# **LAUDO PERICIAL DE AVALIAÇÃO DE VALOR DE MERCADO DE IMÓVEIS**

**ENG. JEAN LUCAS C. DE MORAES**  
**CREA/SP: 5069.98217-0**

**FORO DE MOGI GUAÇU**

**AUTOS: 0002882-18.2020.8.26.0362**

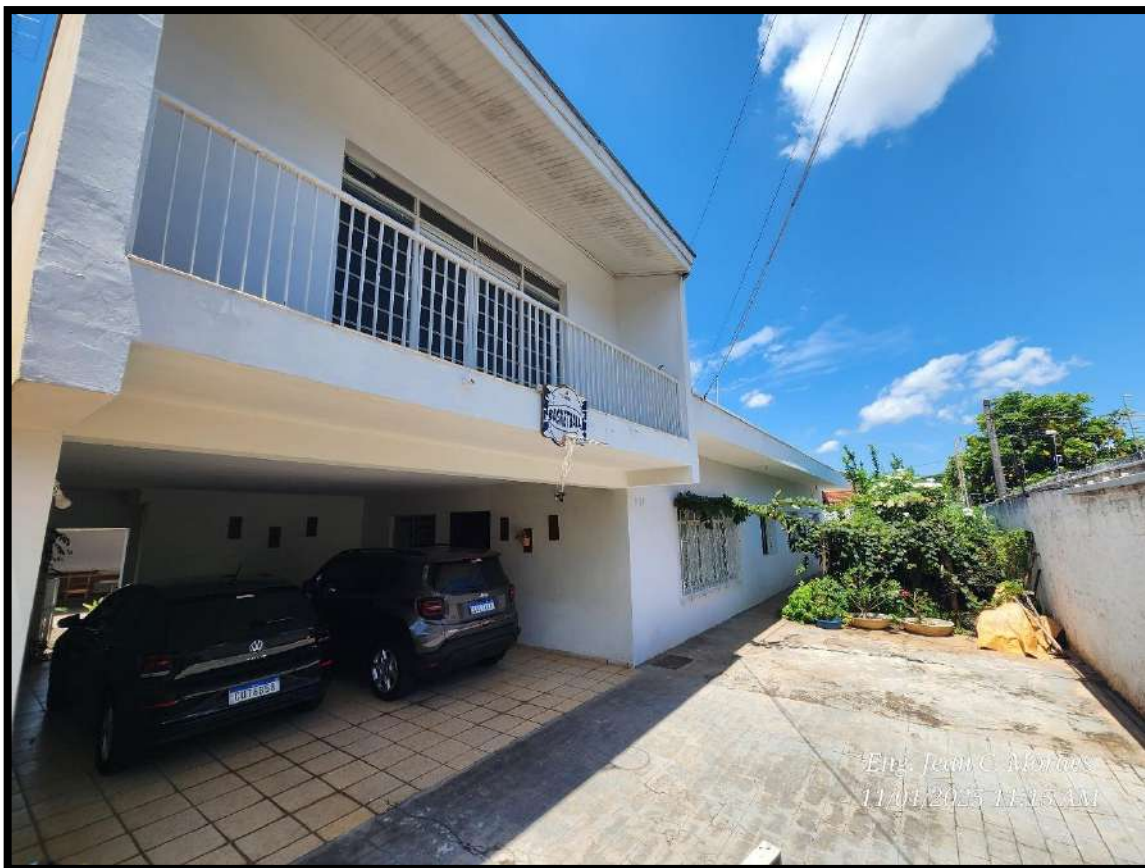
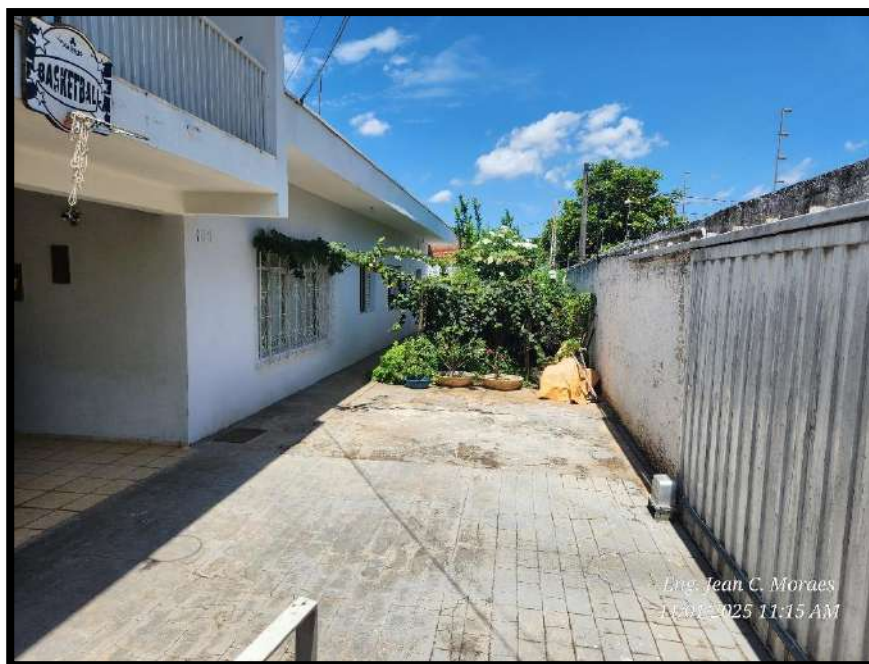
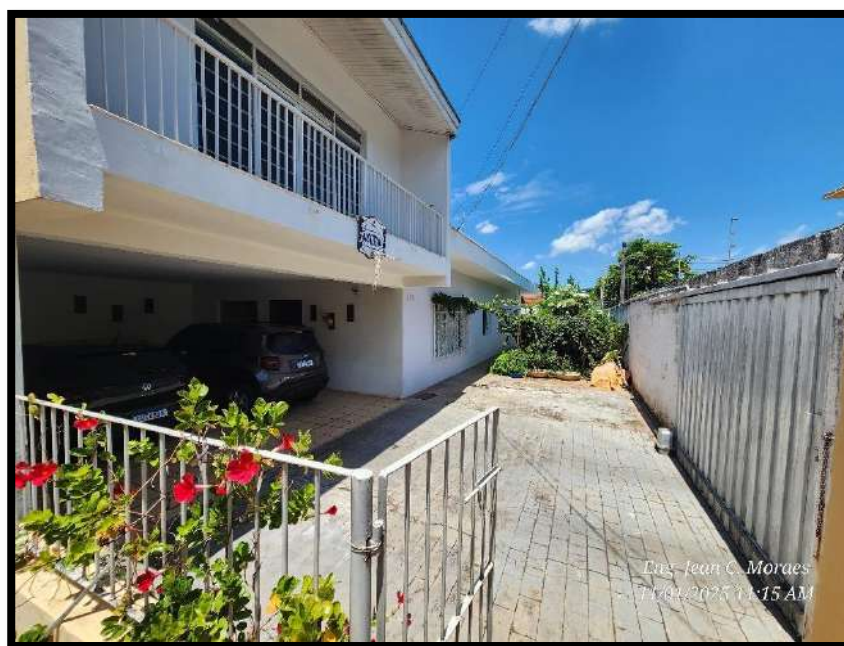
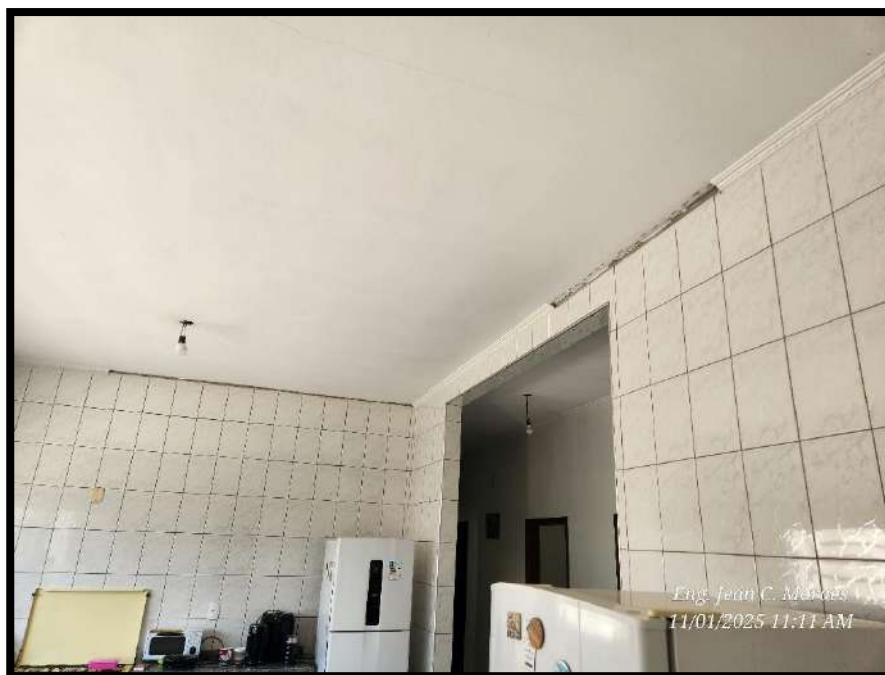
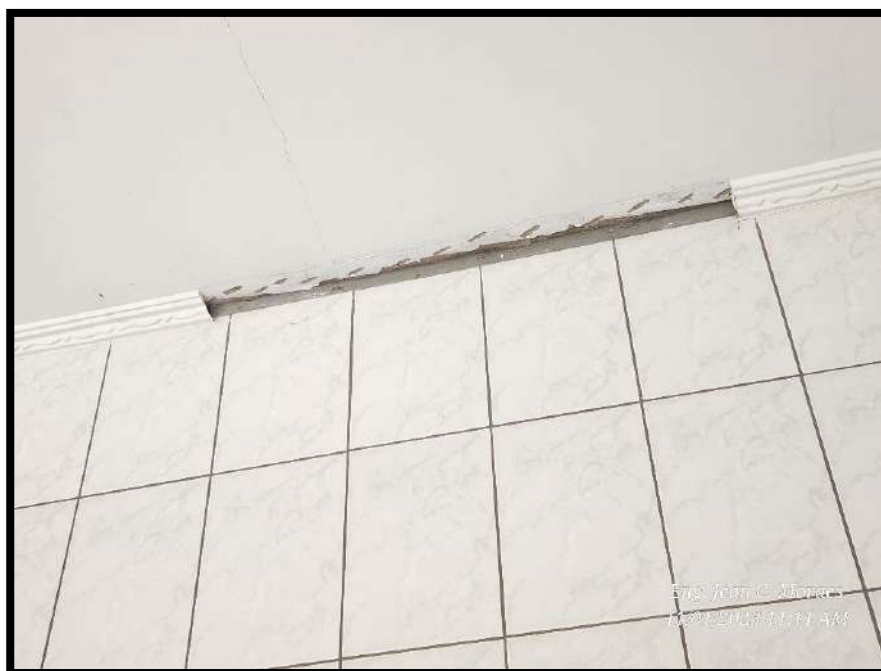
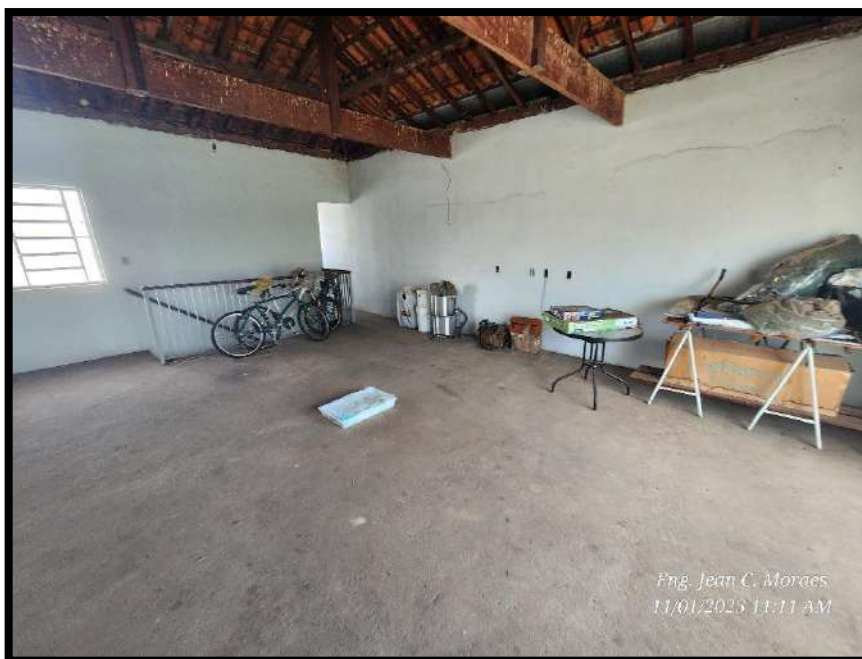
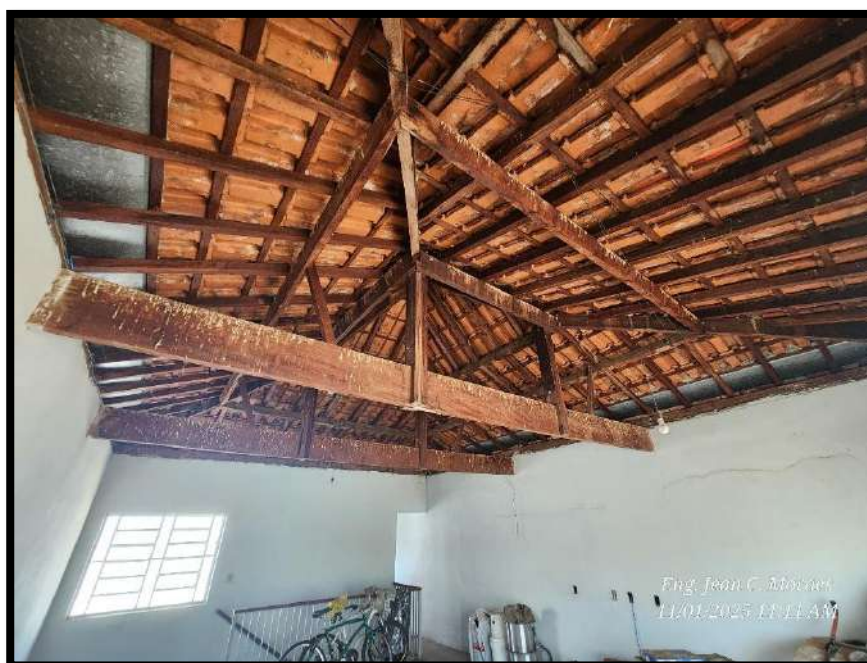
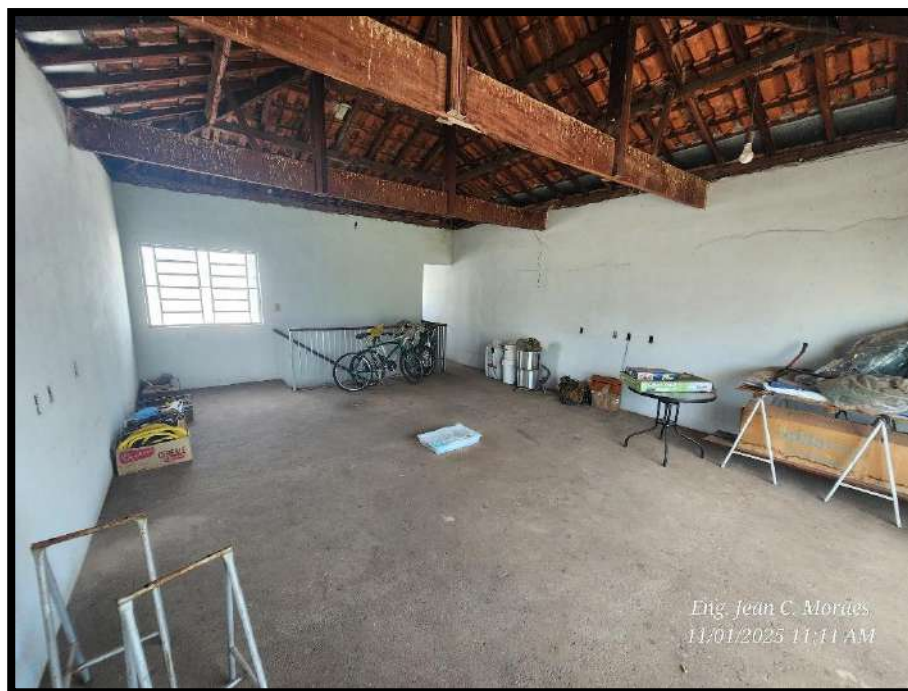
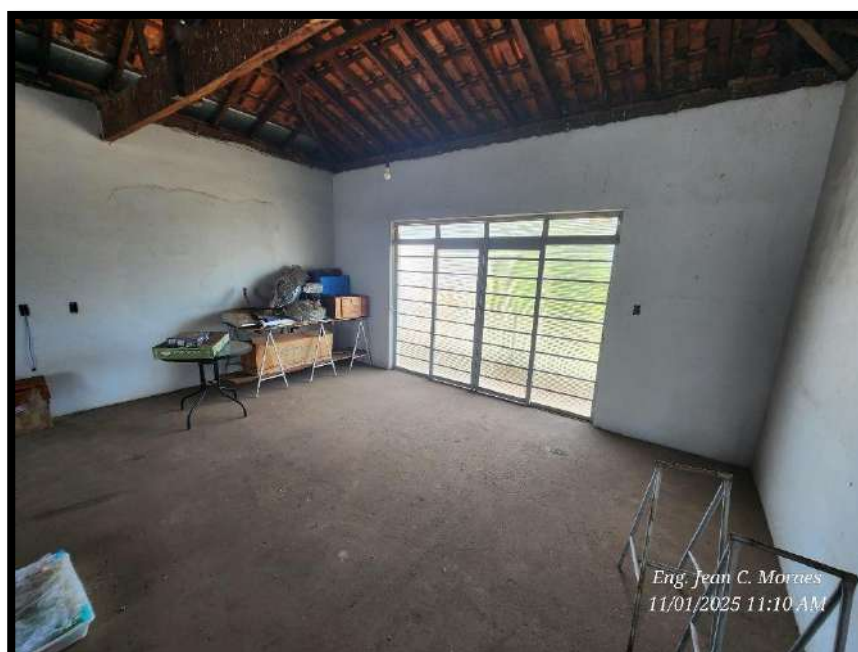
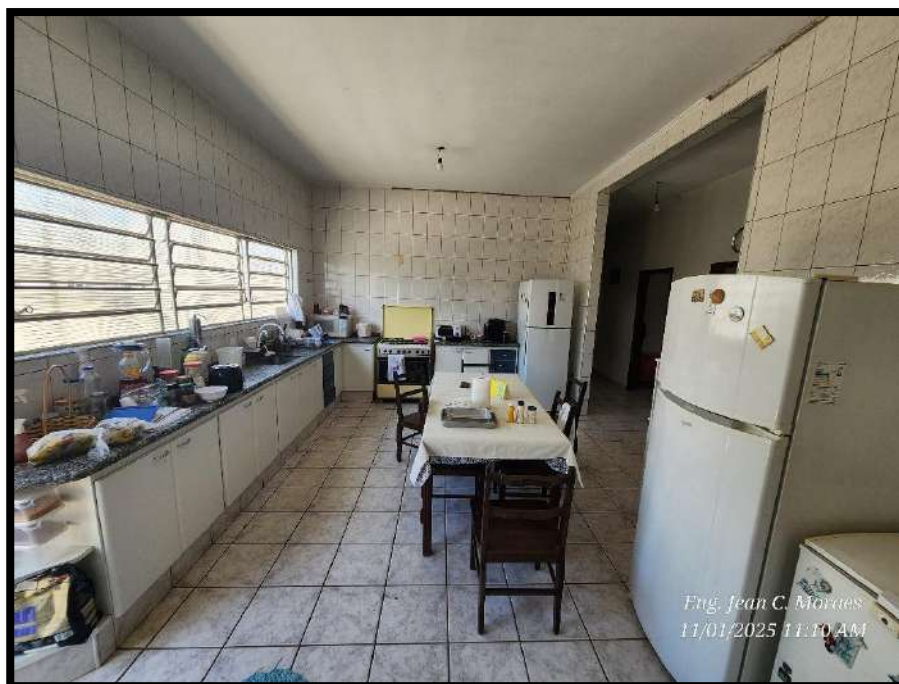
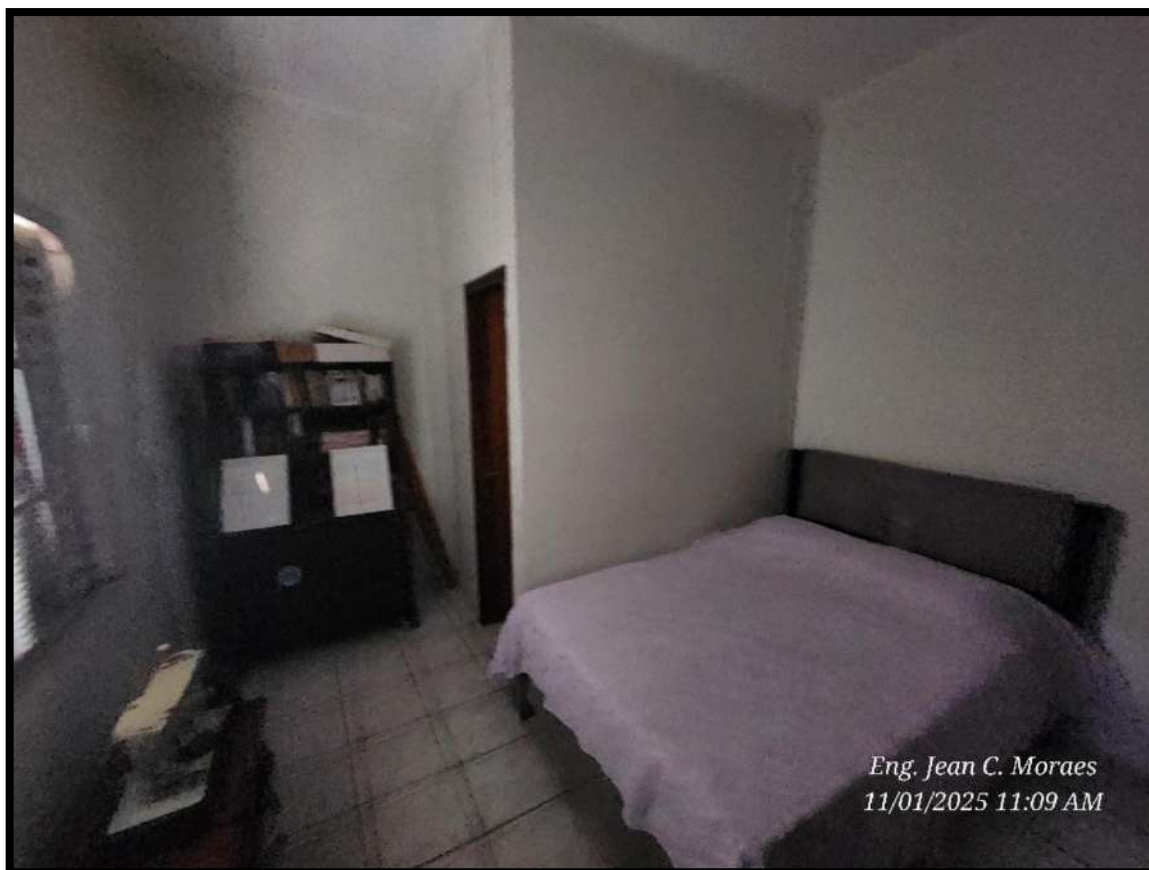
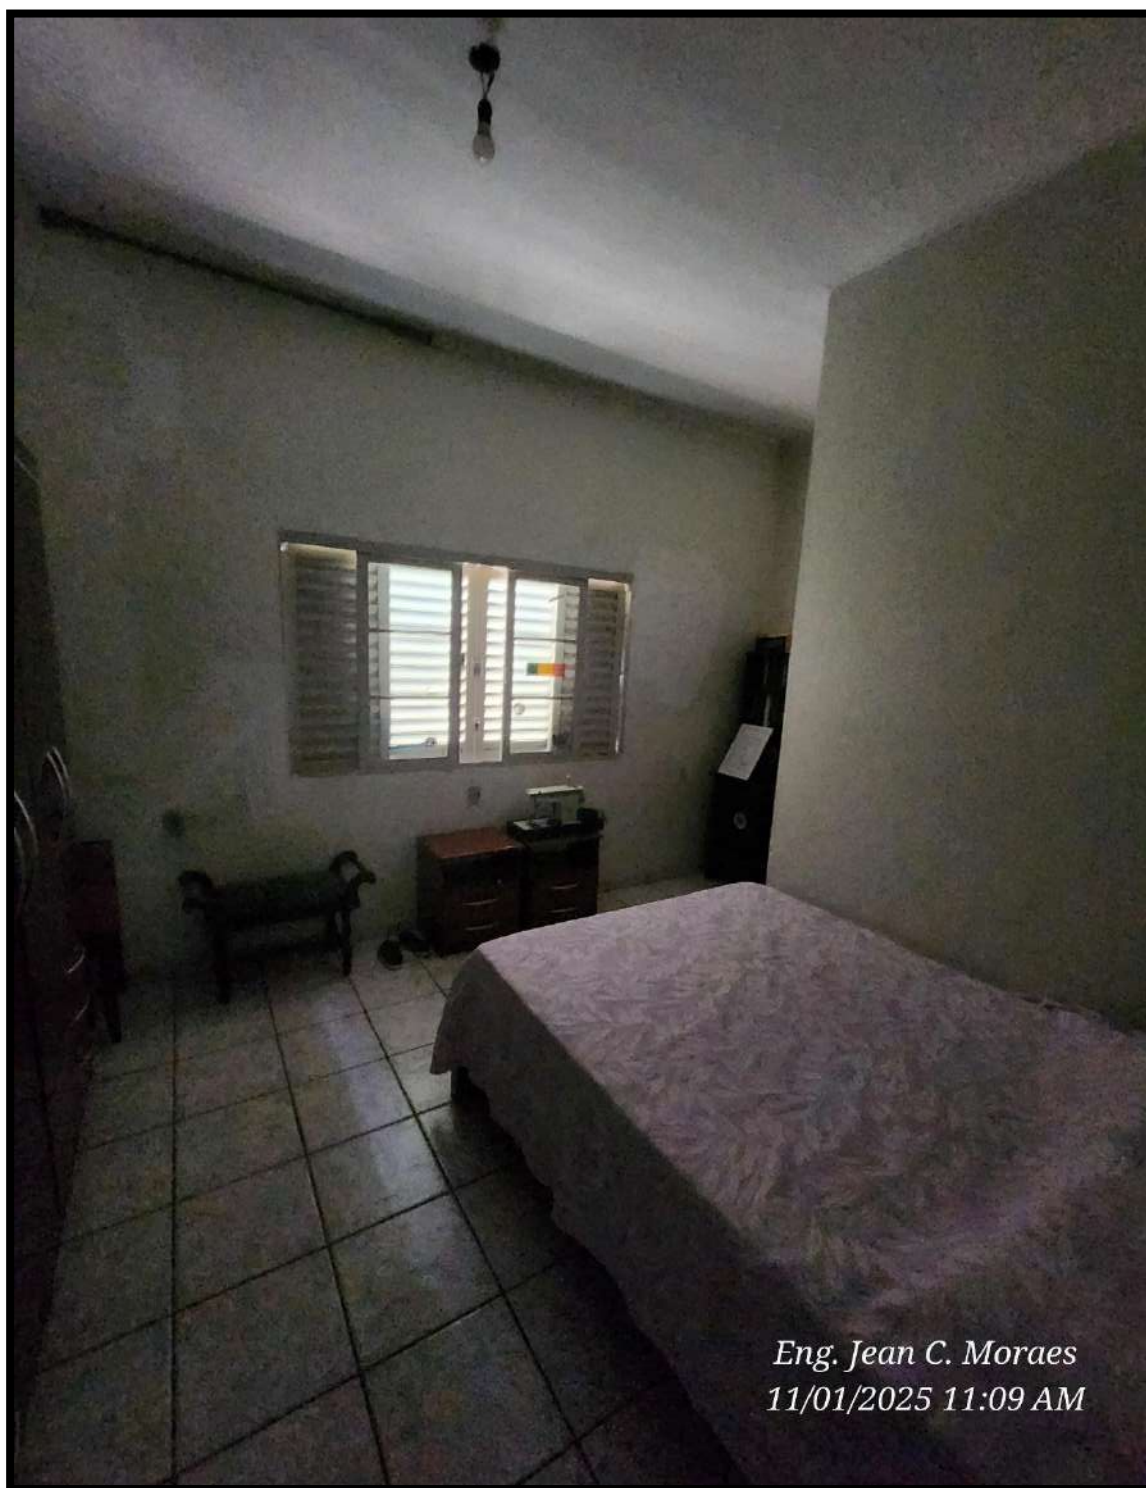
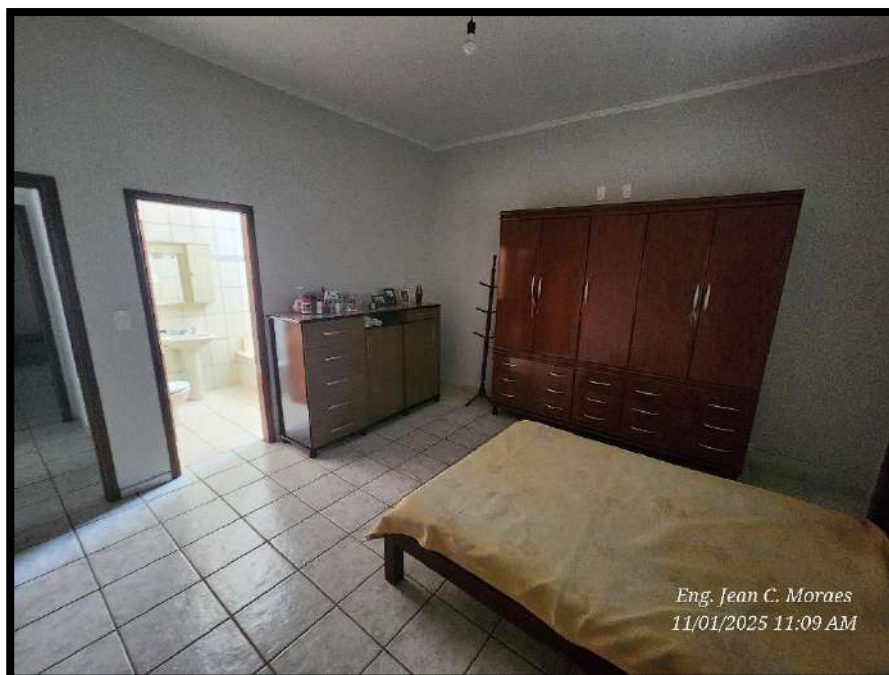
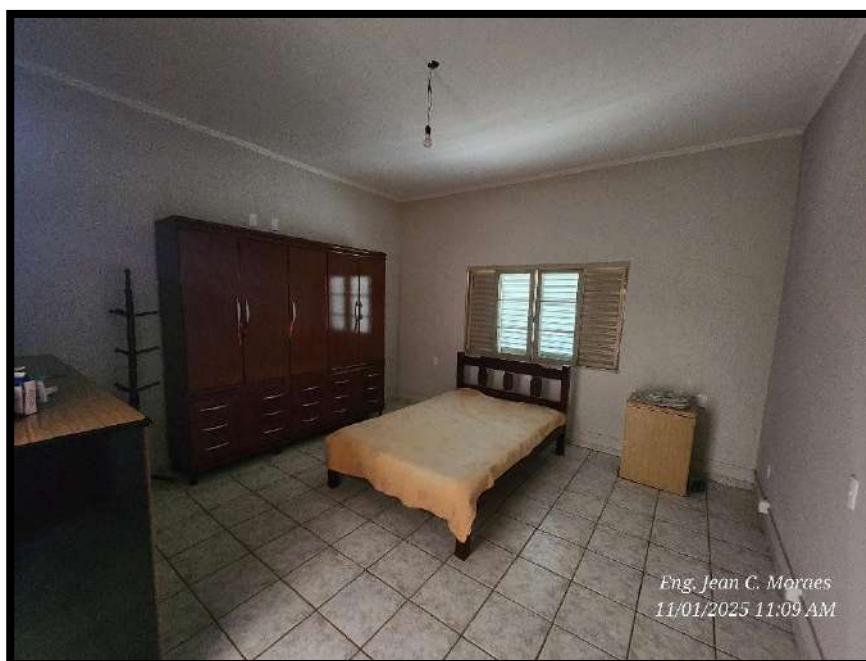
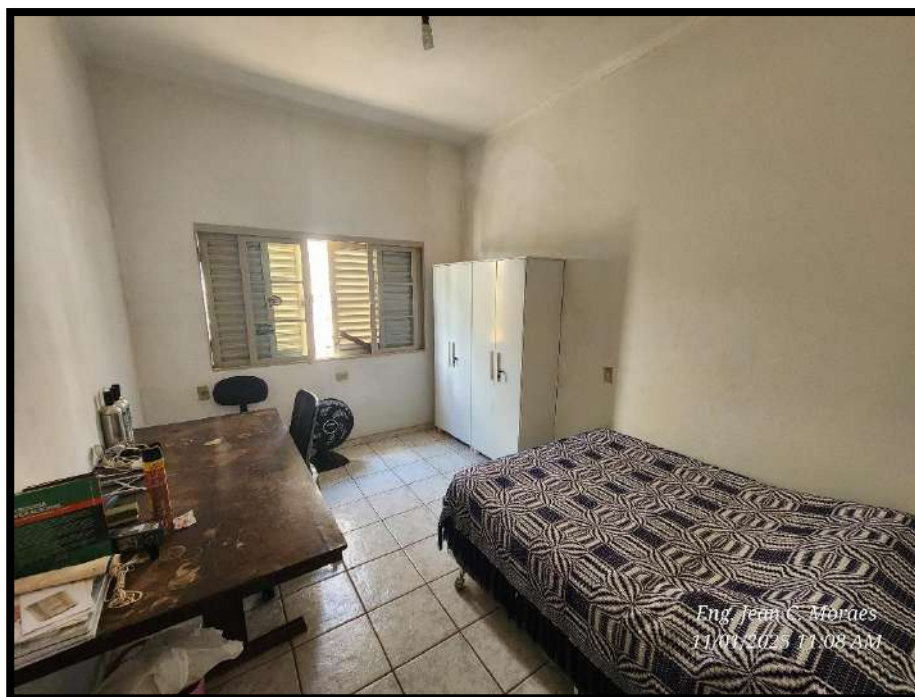
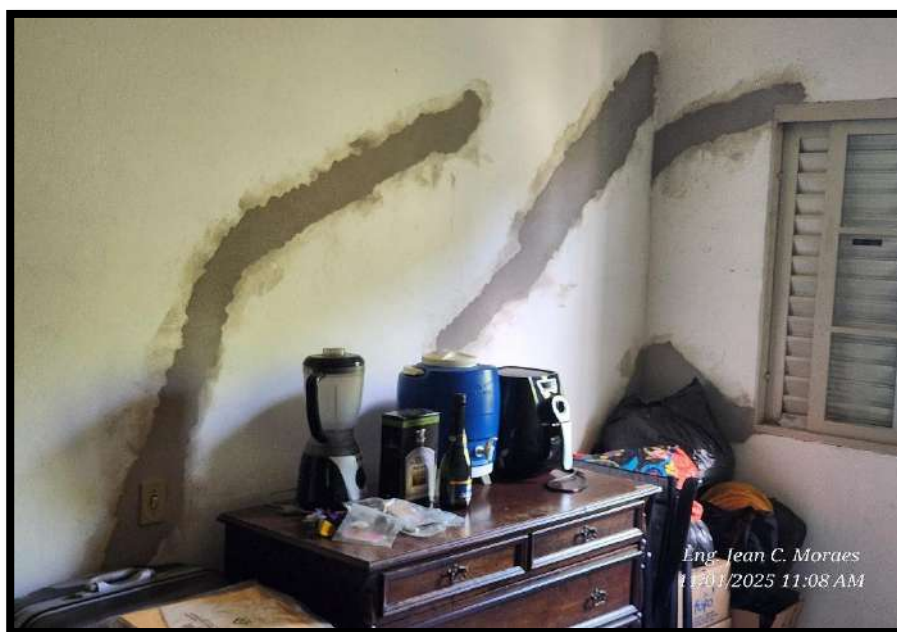
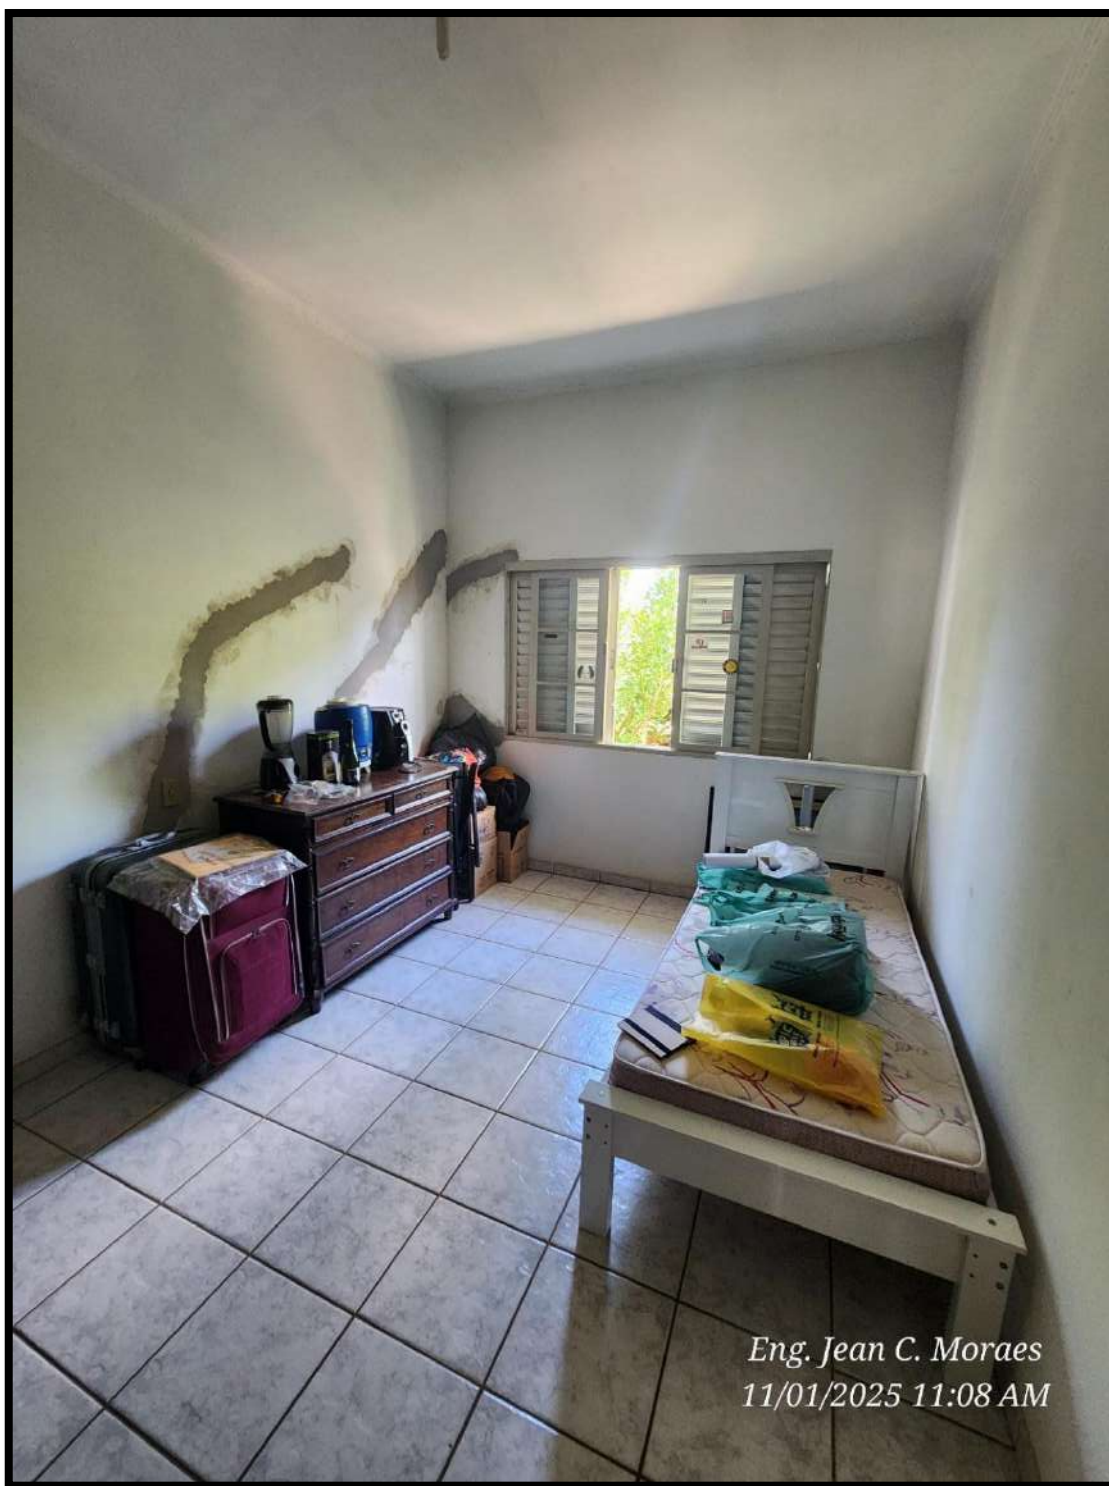
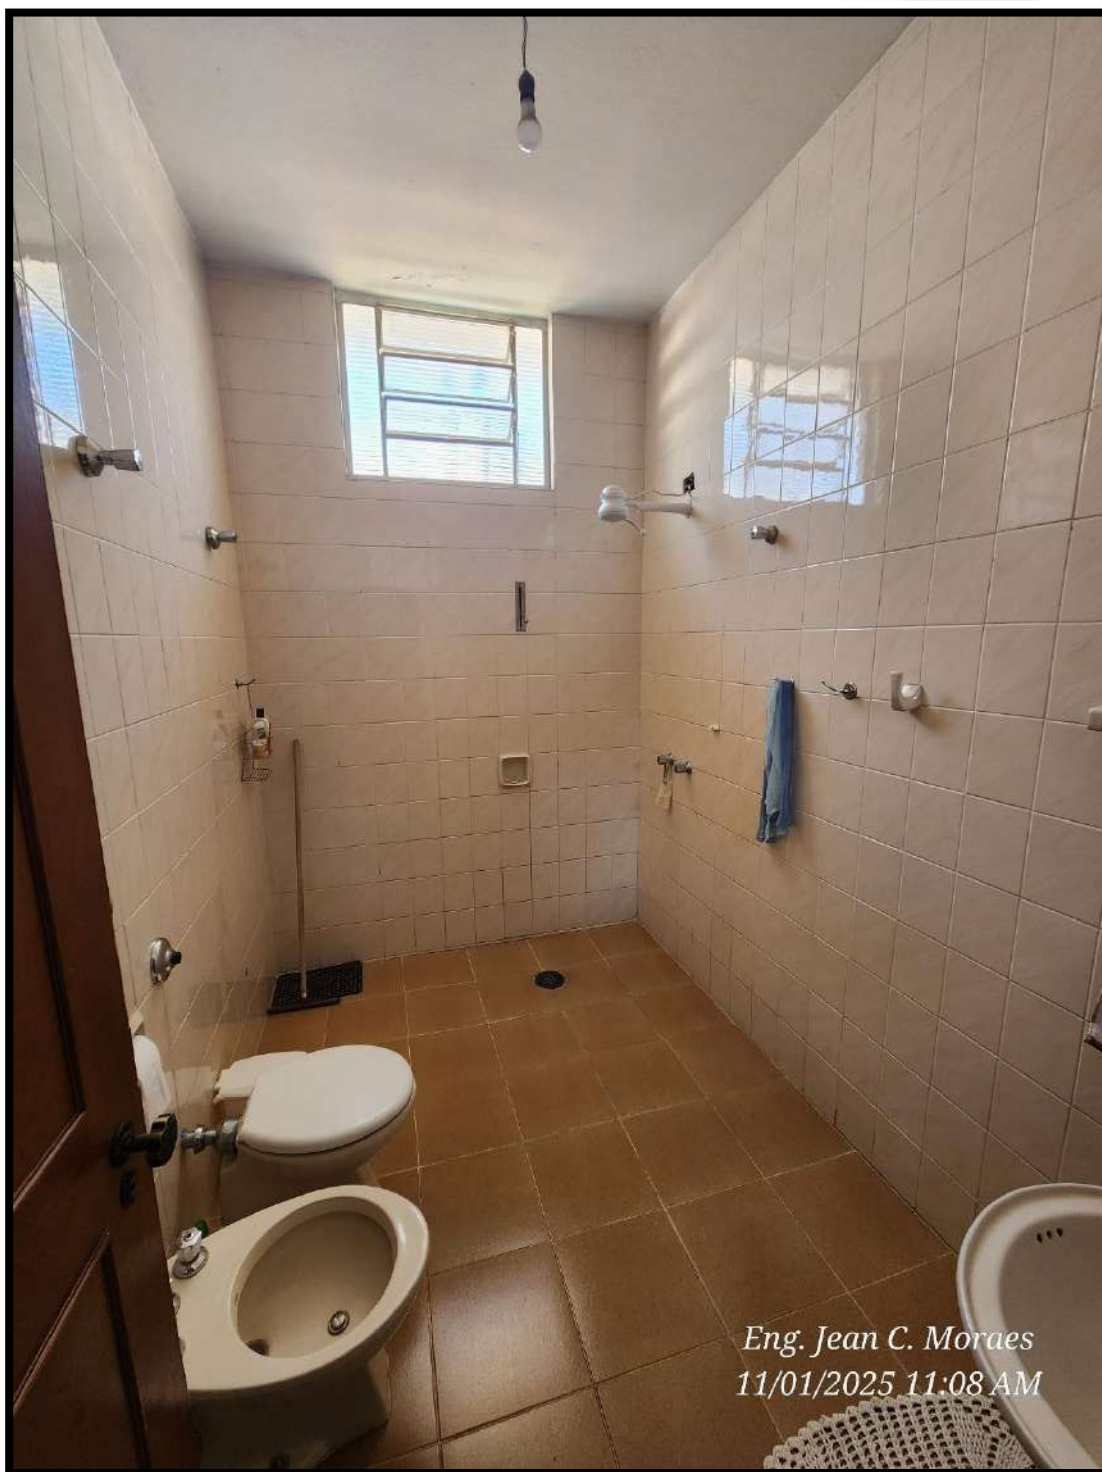
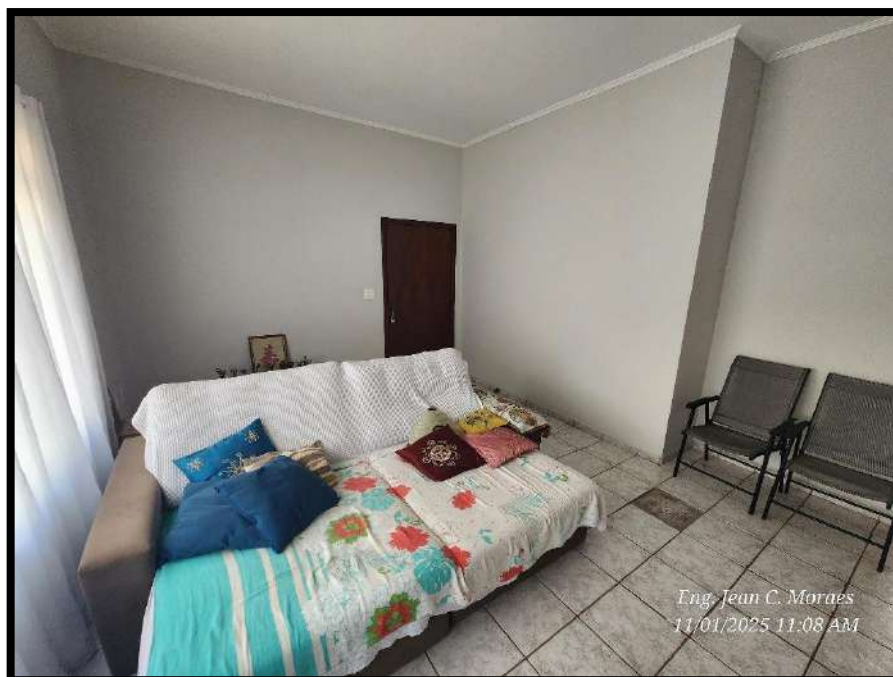
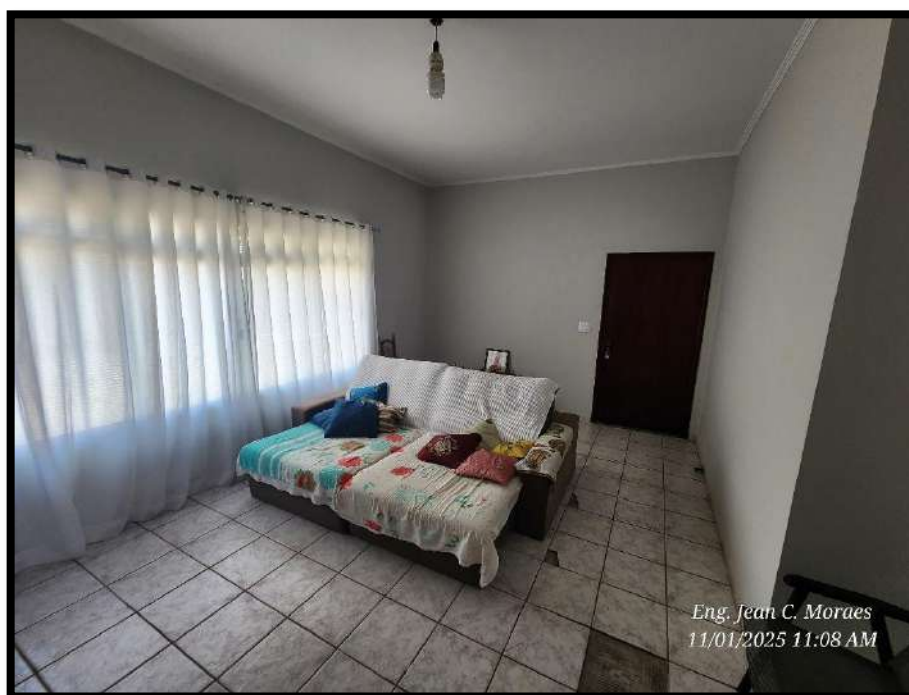
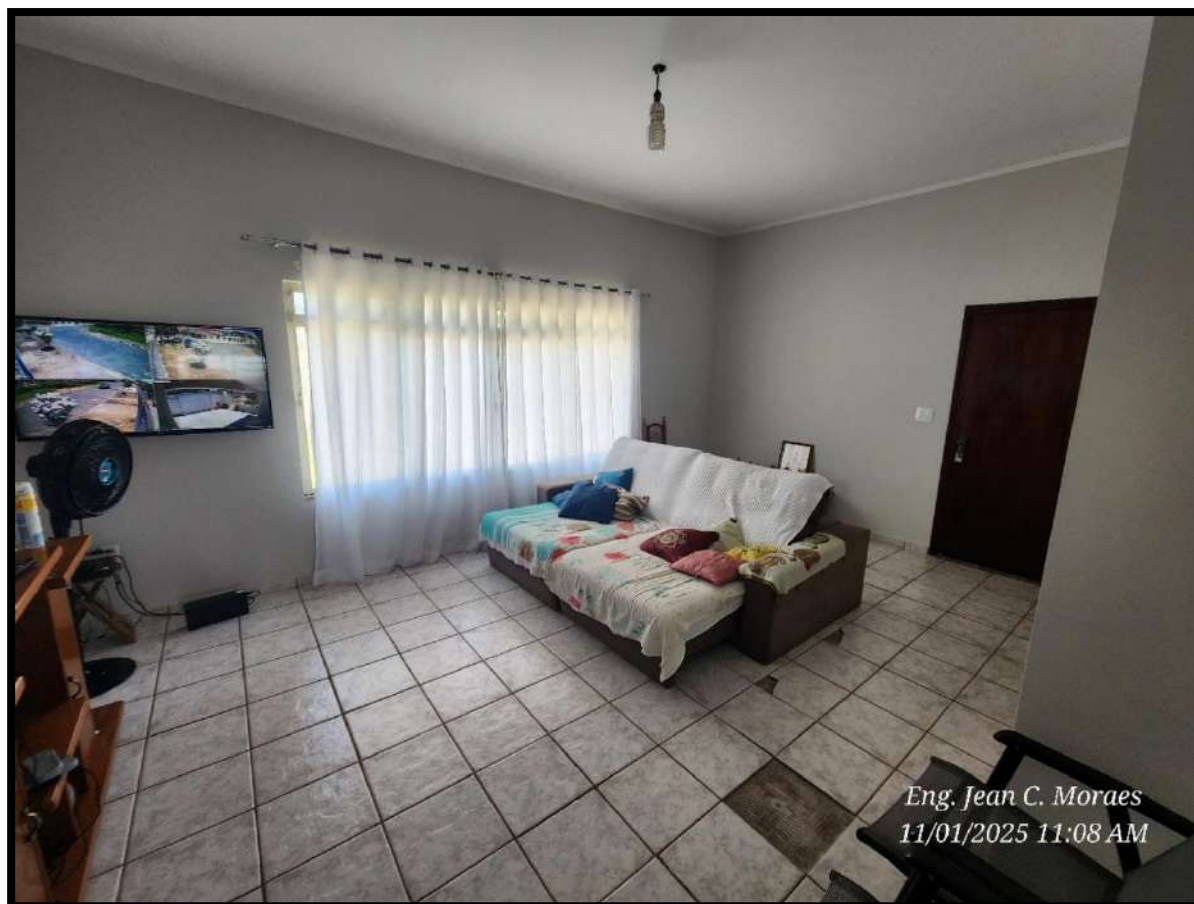
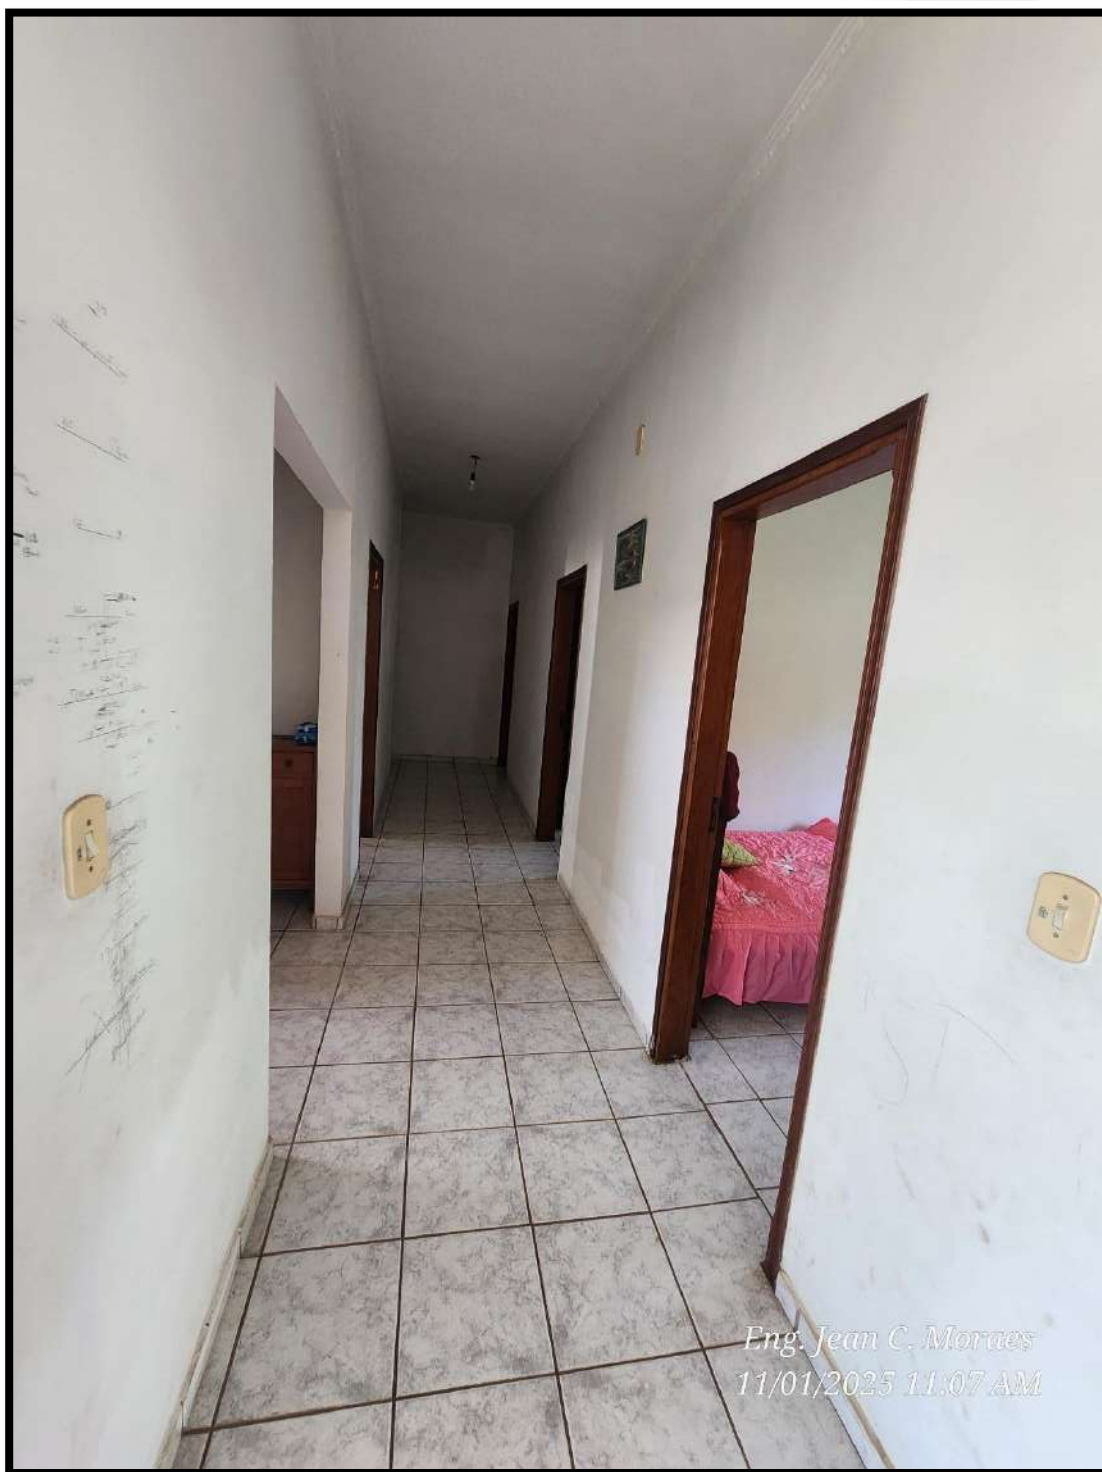
Importante salientar que a residência de um modo geral apresenta deterioração considerável de seus elementos construtivos, principalmente no que tange à estrutura (ainda que em pontos localizados e não de uma forma

Em suma, o imóvel apresenta razoável deterioração de alguns de seus elementos construtivos, por falta de manutenção periódica, conferindo ao mesmo o caráter de abandono de necessidade de reparos simples e importantes no mesmo. O terreno do imóvel absorve também considerável parcela de seu valor de mercado, devido à sua localização e sua condição topográfica.

**Forros:** Forros em laje pré-fabricada em concreto armado, apresentando algumas fissuras localizadas, necessitando de reparos simples e importantes.

**Foto:** Imóvel avaliando. Rua Pedreira, 190 (englobo lotes 12 e 14 da quadra 18), Jardim Santo Antônio, Mogi Guaçu-SP.

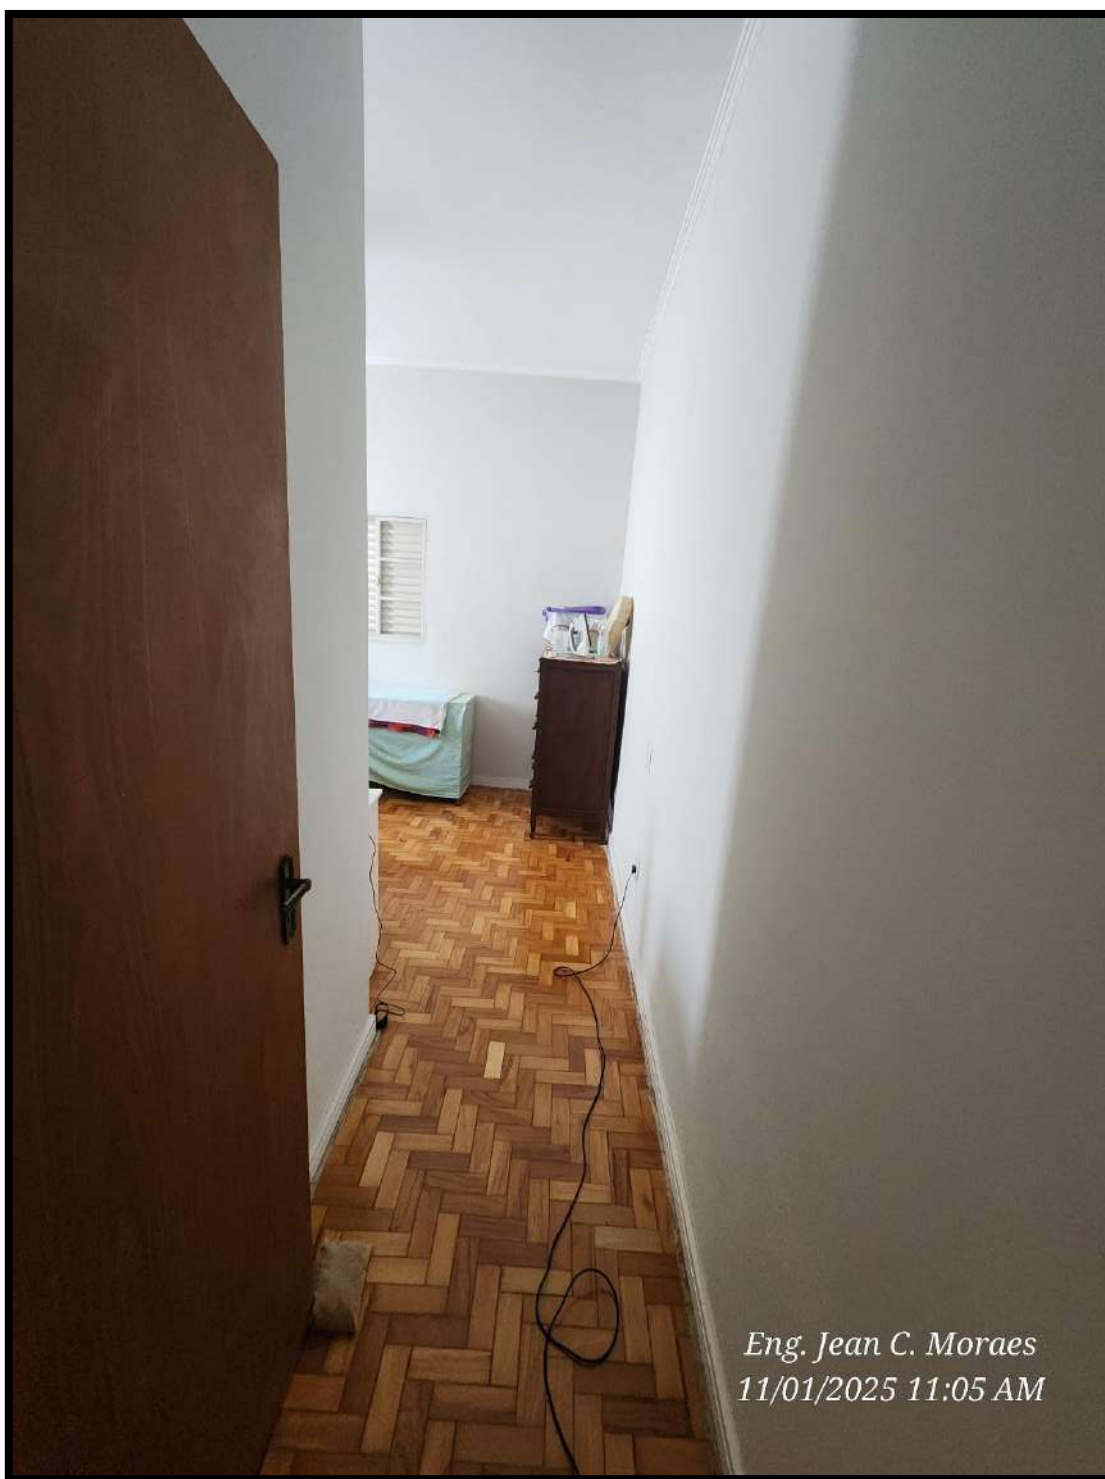
**Foto:** Imóvel avaliando. Rua Pedreira, 202 (lote 16 da quadra 18), Jardim Santo Antônio, Mogi Guaçu-SP.

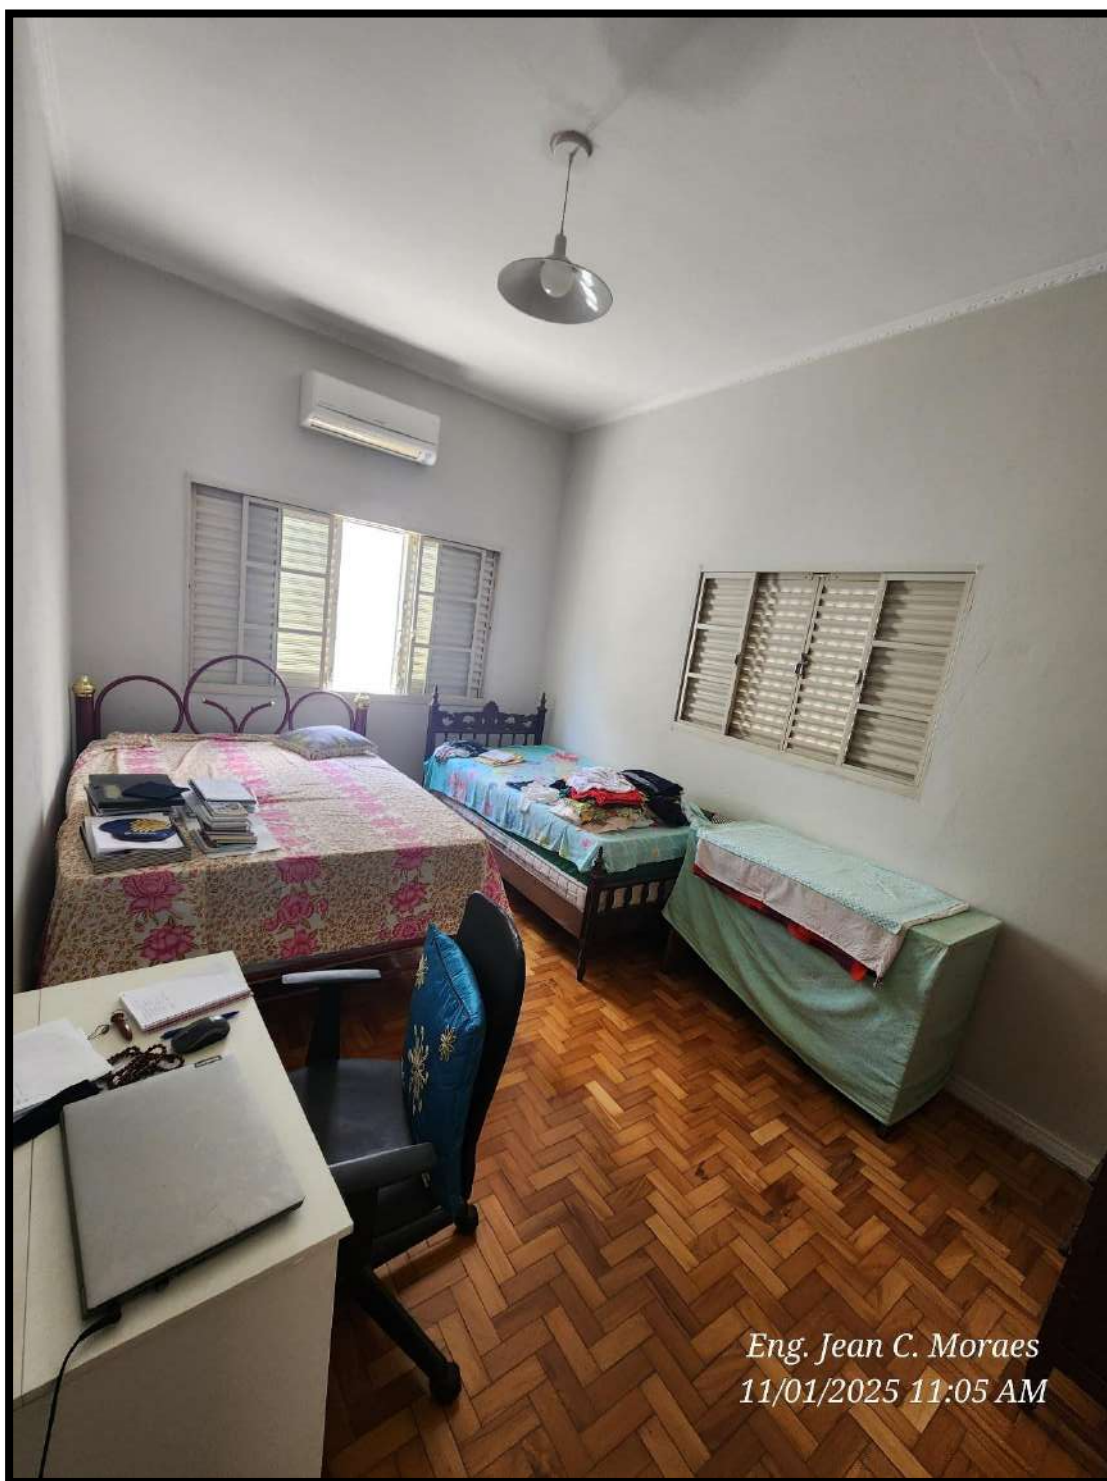
**Foto:** Imóvel avaliando. Rua Pedreira, 202 (lote 16 da quadra 18), Jardim Santo Antônio, Mogi Guaçu-SP.

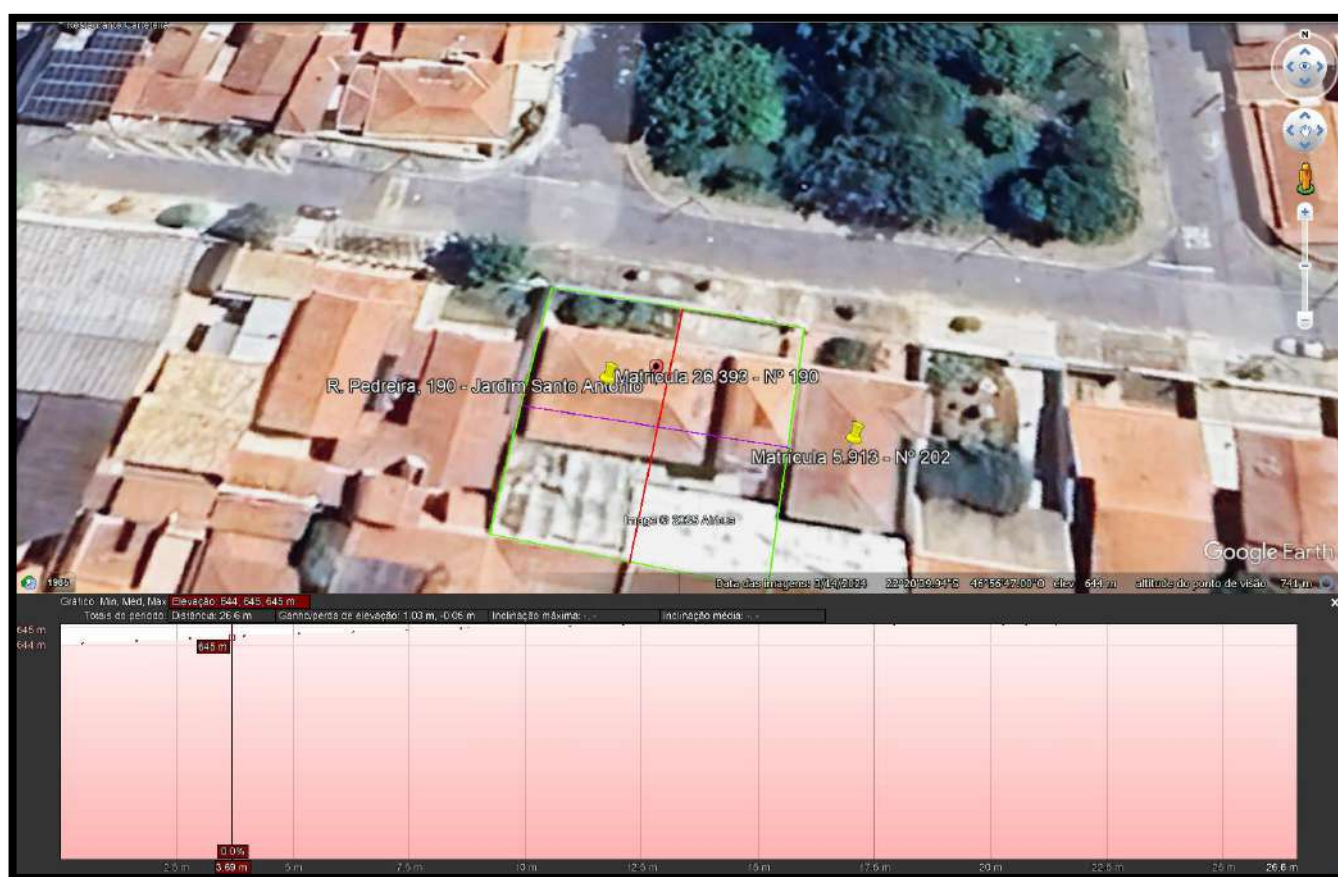
**Figura 2.9.1:** Perfil topográfico longitudinal do terreno avaliando de matrícula 26.393.

Portanto, para o imóvel de matrícula 26.393, em sua análise topográfica longitudinal, é possível concluir uma inclinação média de 3,75%, o que resulta em uma topografia longitudinal em suave declive.
