# **LAUDO PERICIAL DE AVALIAÇÃO DE VALOR DE MERCADO DE IMÓVEIS**

**ENG. JEAN LUCAS C. DE MORAES**  
**CREA/SP: 5069.98217-0**

**FORO DE MOGI GUAÇU**

**AUTOS: 0002882-18.2020.8.26.0362**

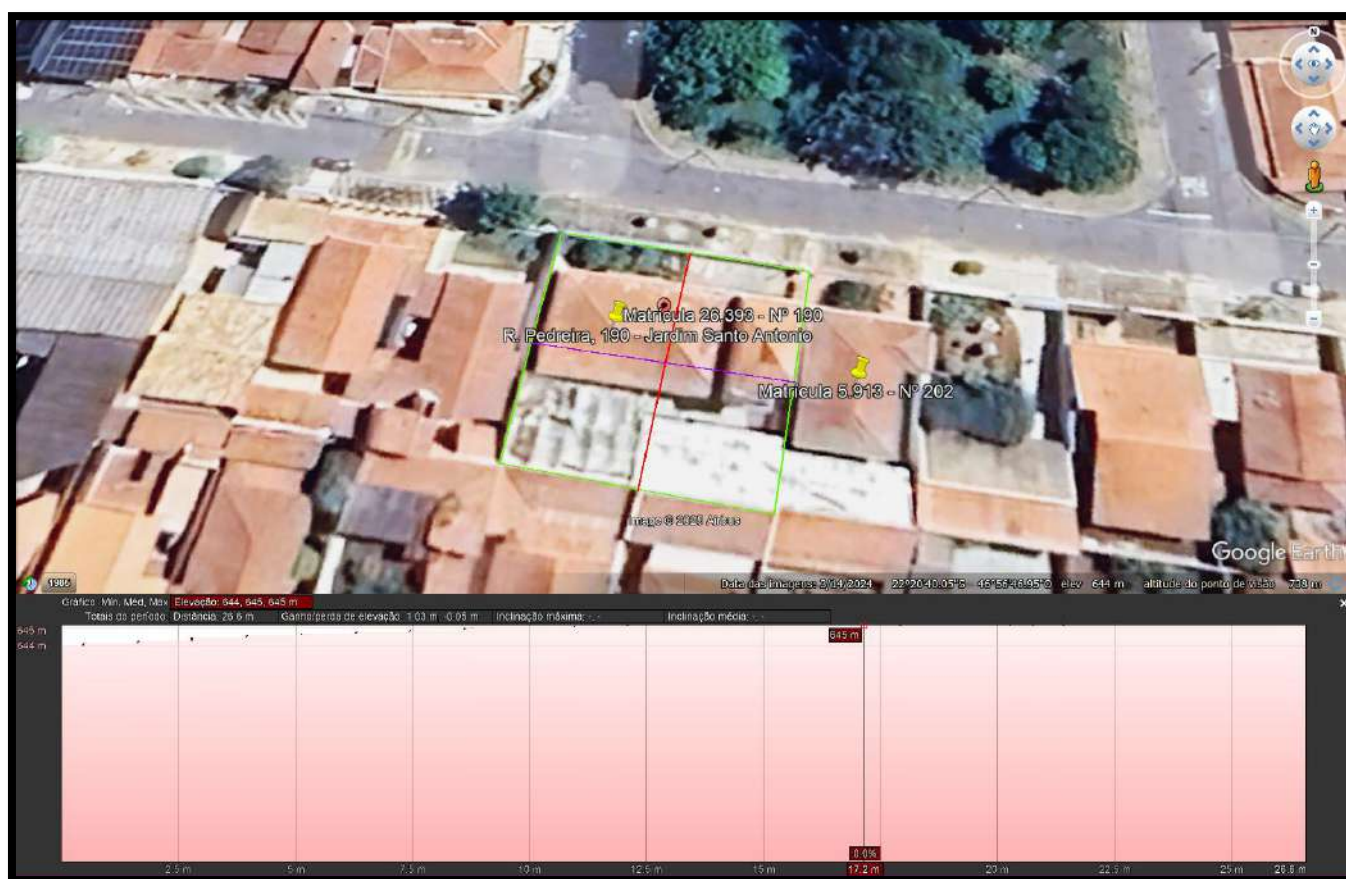
**Figura 2.9.2:** Perfil topográfico transversal do terreno avaliando.

Assim para o mesmo, em sua análise topográfica transversal, é possível concluir uma inclinação média também de 3,75%, o que resulta em uma topografia transversal em suave declive.

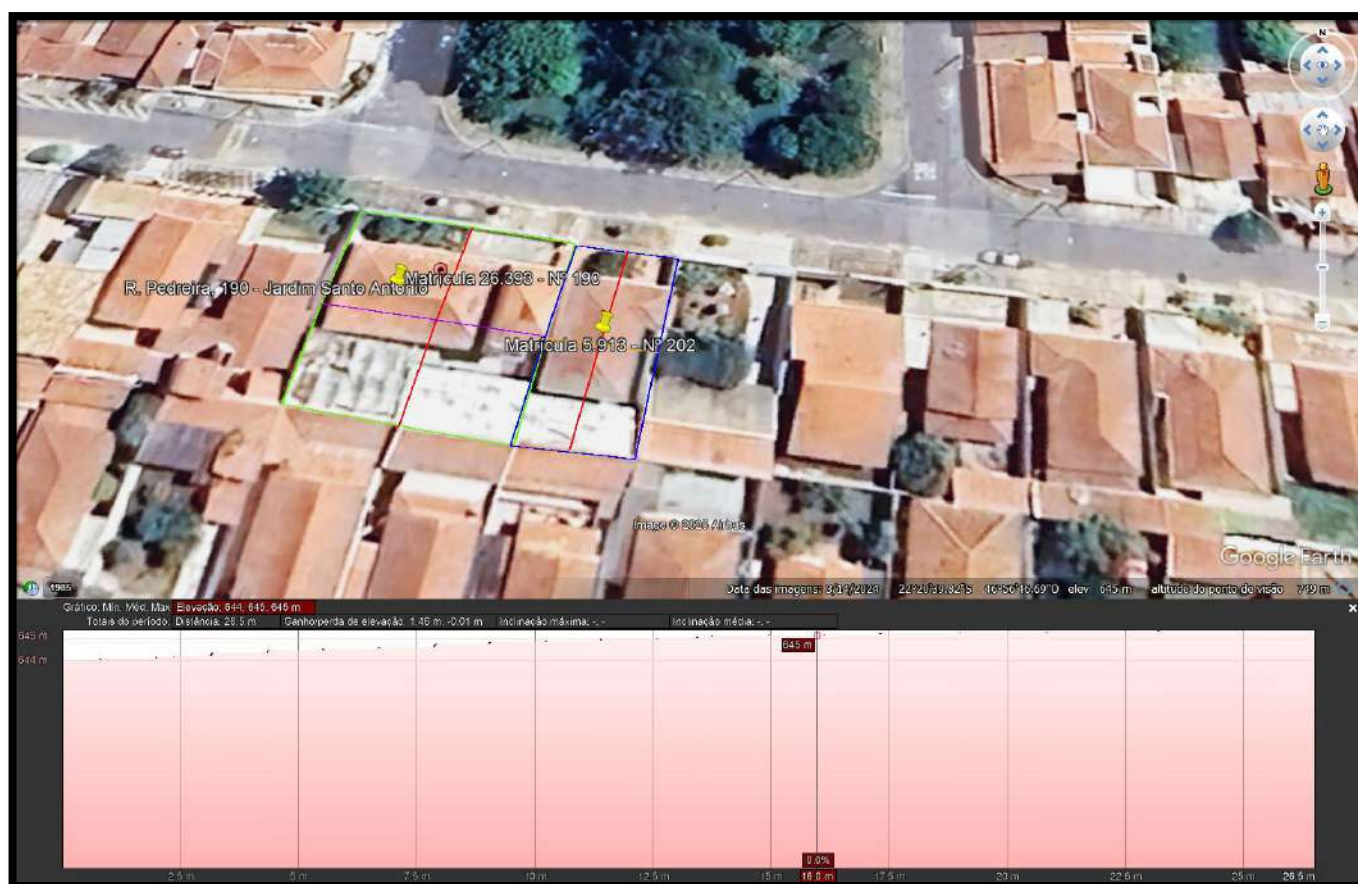
**Figura 2.9.3:** Perfil topográfico longitudinal do terreno avaliando, de matrícula 5.913.

Portanto, para o imóvel de matrícula 5.913, em sua análise topográfica longitudinal, é possível concluir uma topografia praticamente plana, o que resulta em uma topografia longitudinal que pode ser considerada plana em reflexão à distância de corte do perfil de elevação.

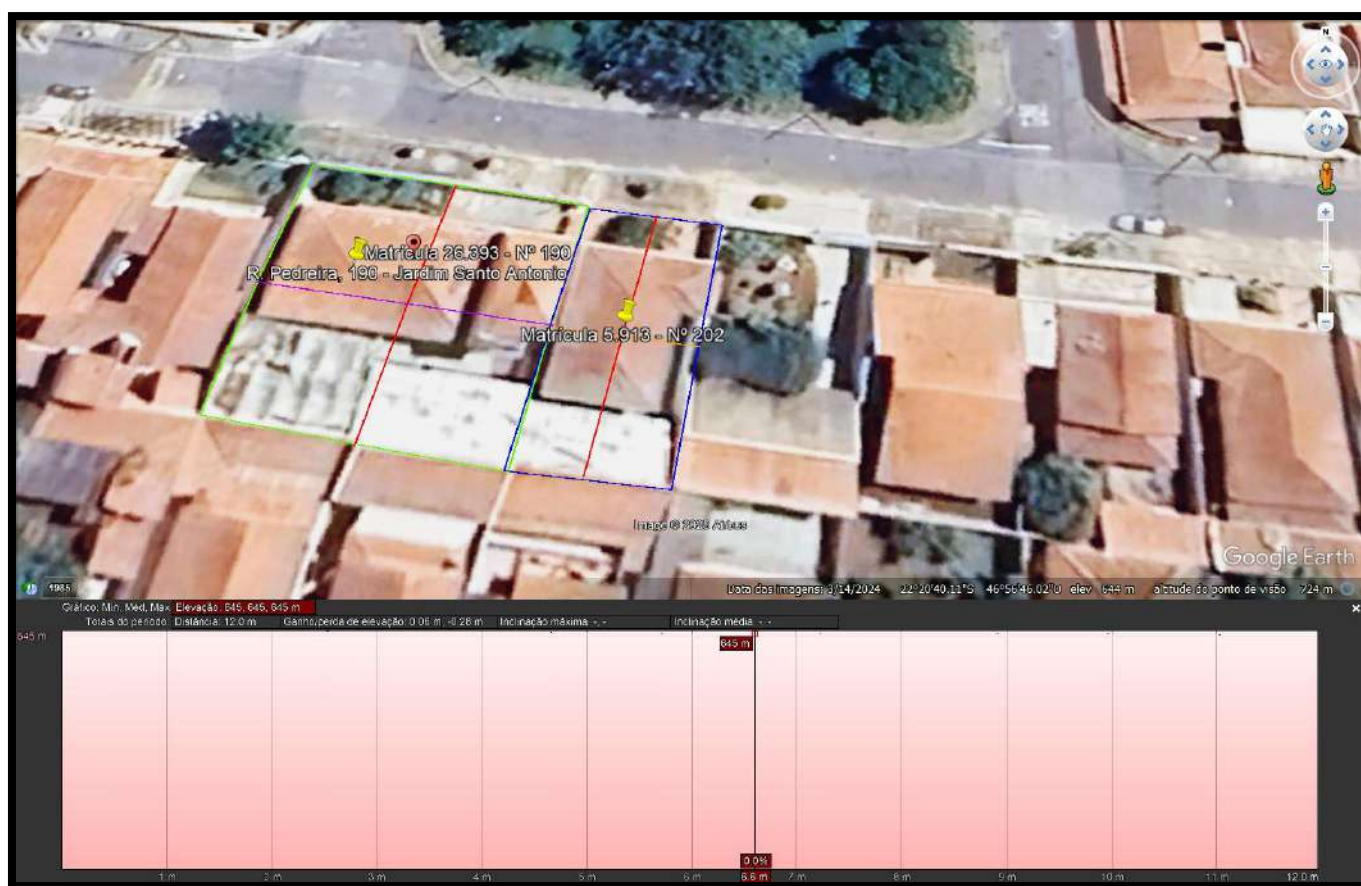
**Figura 2.9.4:** Perfil topográfico transversal do terreno avaliando.

Assim da mesma forma, para o imóvel de matrícula 5.913, em sua análise topográfica transversal, é possível concluir uma topografia praticamente plana, que pode ser considerado em sua totalidade para o perfil do terreno.

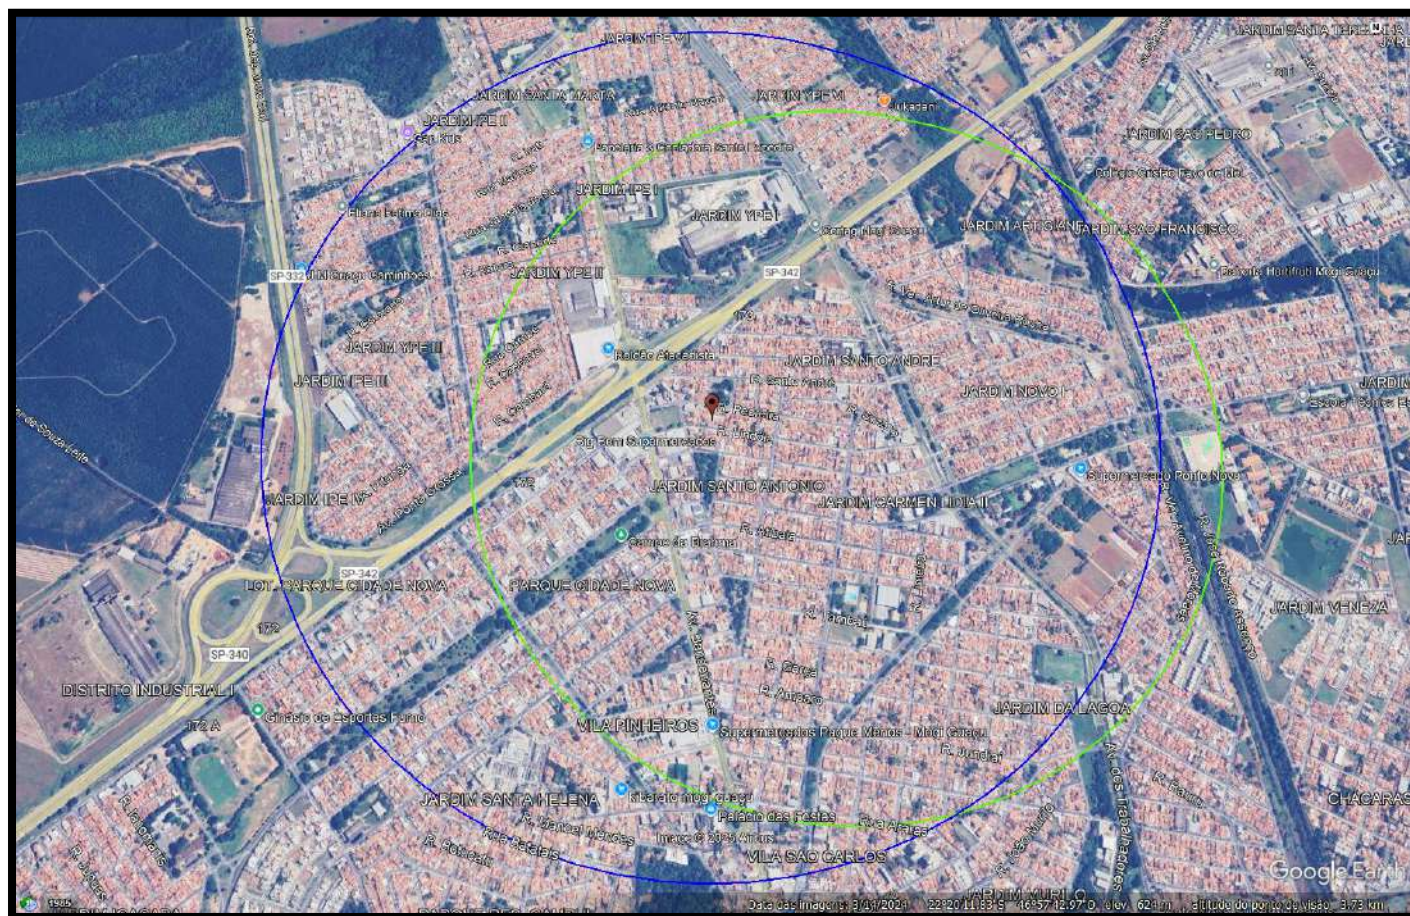
**Figura 1.5.1:** Vista por satélite da localização do imóvel objeto da avaliação e determinação do raio amostral em 1.200,00 metros no entorno (círculo em azul).
