**Autos nº 0006066-25.2019.8.26.0068**

## **LAUDO DE AVALIAÇÃO**

1. O objetivo do presente trabalho é a avaliação<sup>1</sup> devidamente consubstanciada de um imóvel situado à Rua Guaporé, nº 36/42 – Bairro Santa Efigênia – município de São Paulo/SP, objeto da matrícula sob nº 98.144 do 5º Oficial de Registro de Imóveis de São Paulo/SP e inscrito na municipalidade sob SQL nº 018.010.0031-1, vide a seguir:

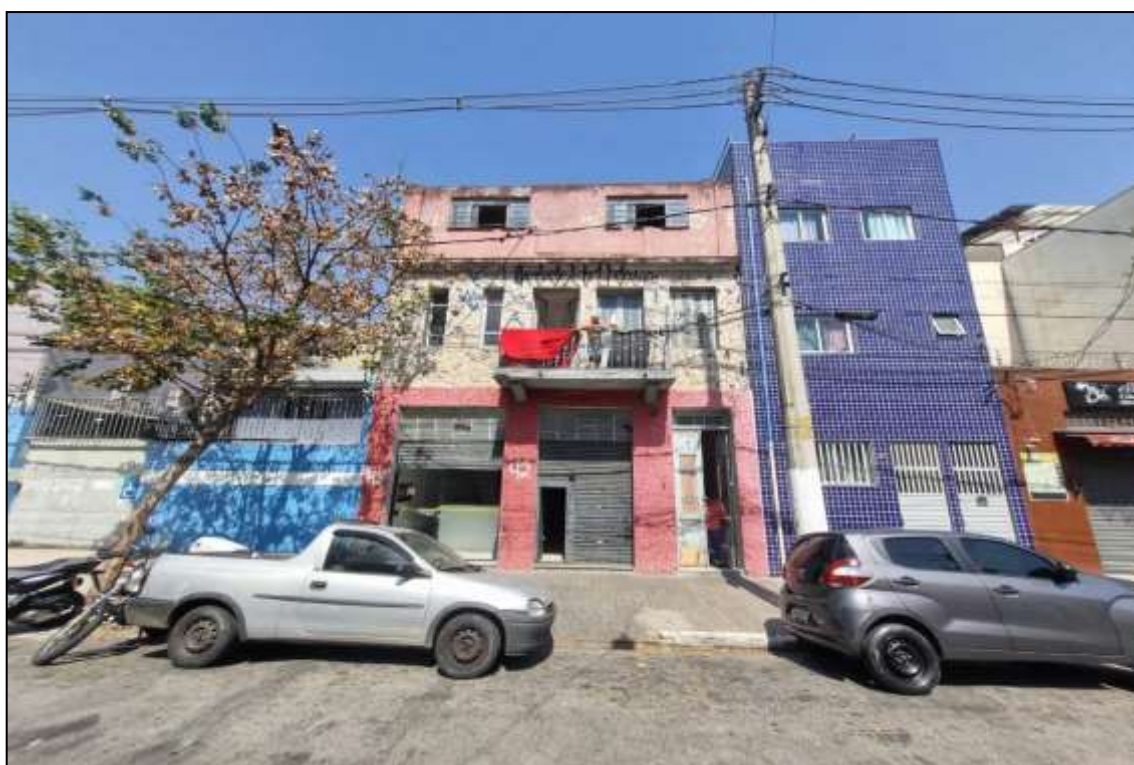
**Foto nº 3:** Vista da fachada do imóvel avaliando sob nº 36/42 da Rua Guaporé.

Trata-se de uma área de terreno de 80,00 m<sup>2</sup> e área construída de 186,00 m<sup>2</sup>.

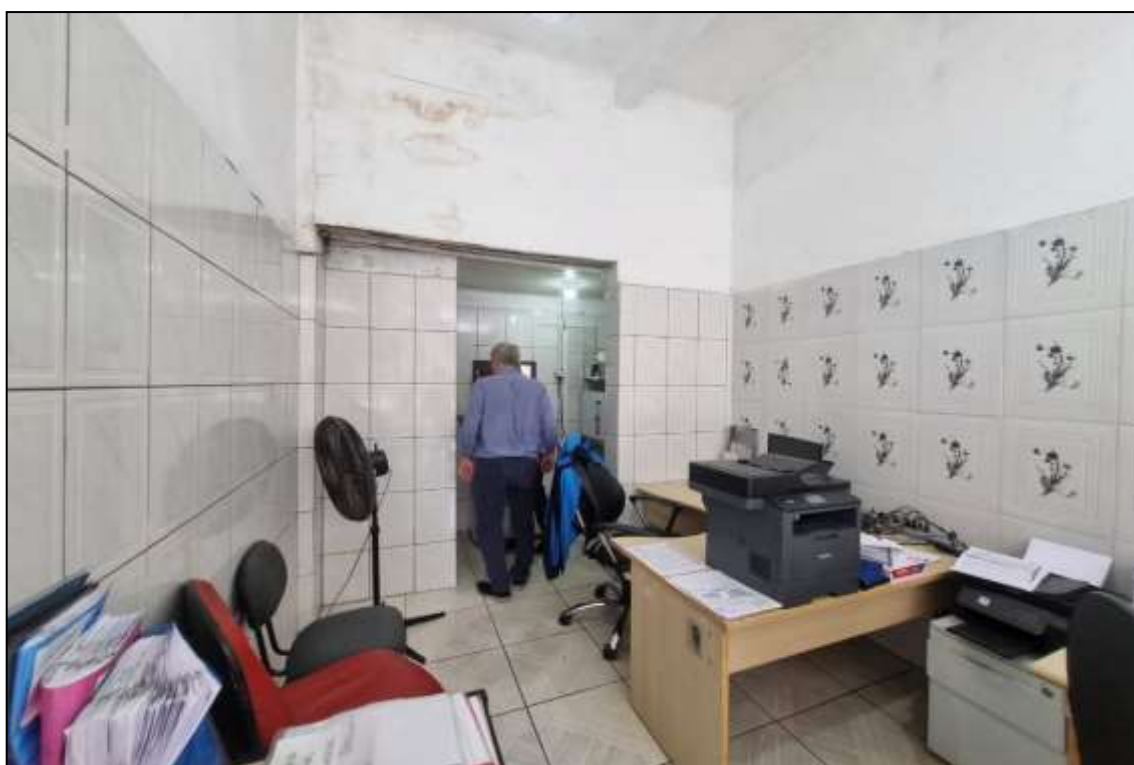
**Foto nº 5:** Vista interna do escritório. Suas principais características construtivas são: piso cerâmico, paredes parte azulejadas e parte revestidas em massa corrida pintada em látex e forro em laje.

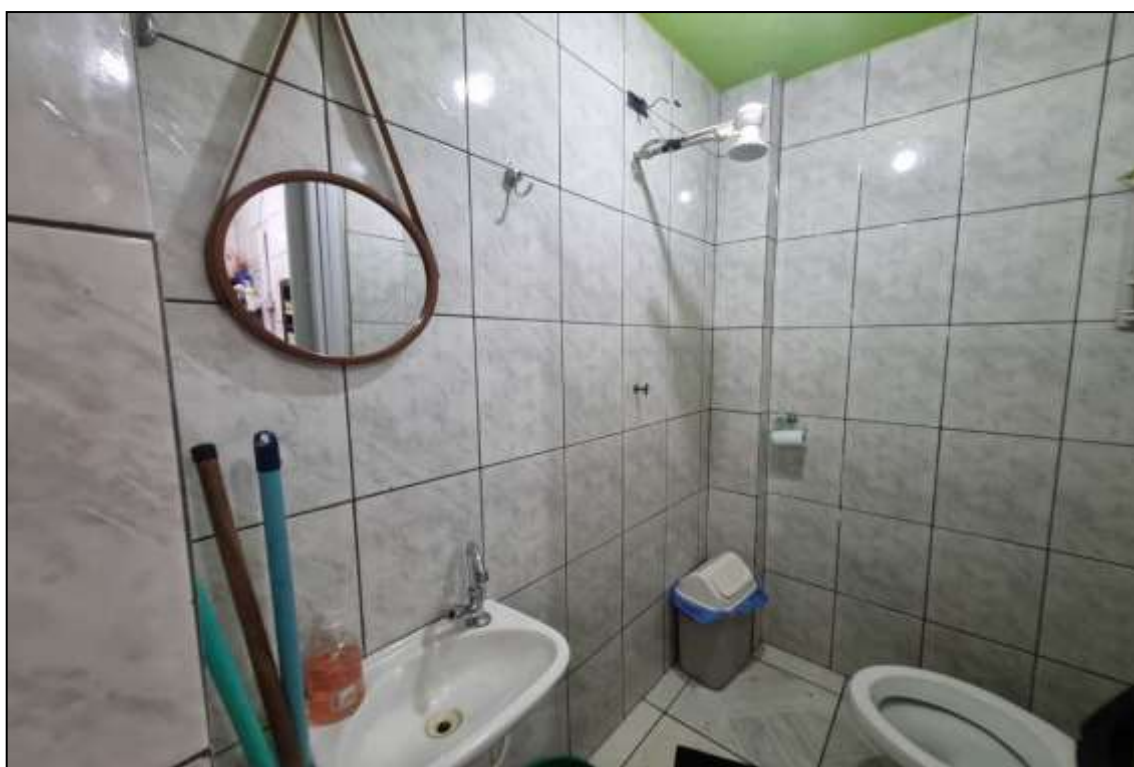
**Foto nº 6:** Vista do banheiro. Suas principais características construtivas são: piso cerâmico, paredes azulejadas até o teto e forro em laje.

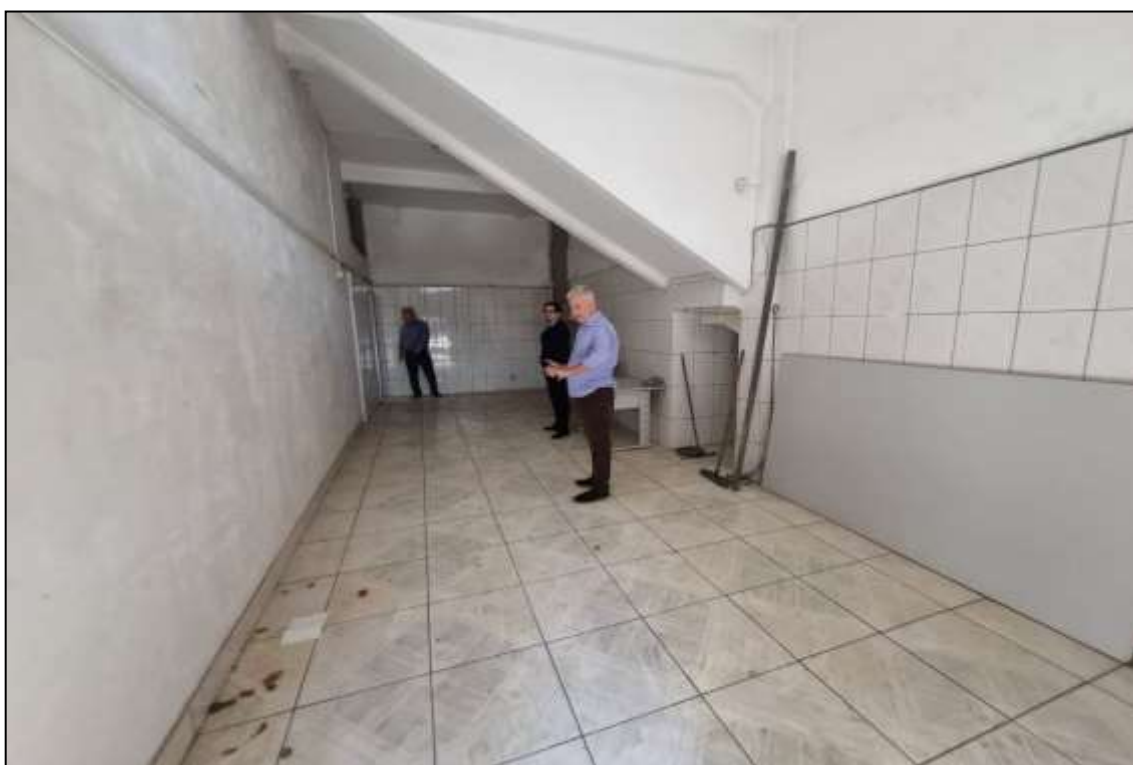
**Foto nº 8:** Vista interna da área desocupada. Suas principais características construtivas são: piso cerâmico, paredes parte azulejadas e parte revestidas em massa corrida pintada em látex e forro em laje.

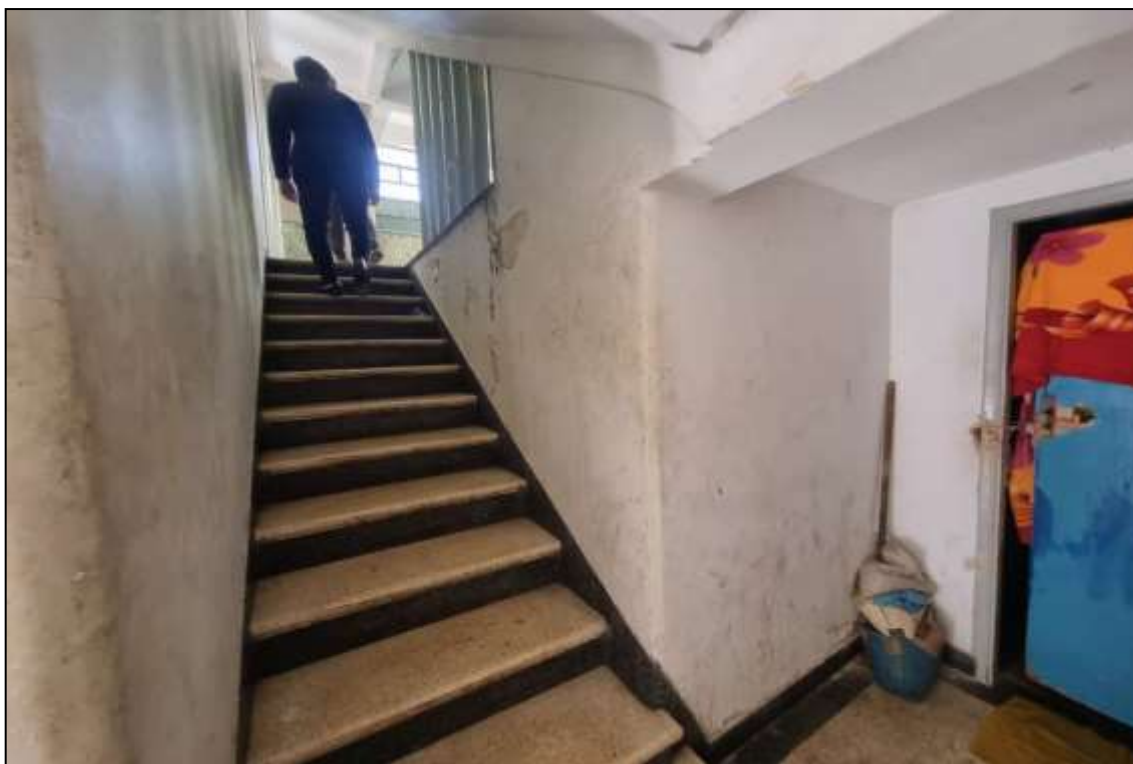
**Foto nº 10:** Vista da escadaria de acesso interna aos pavimentos superiores da edificação.

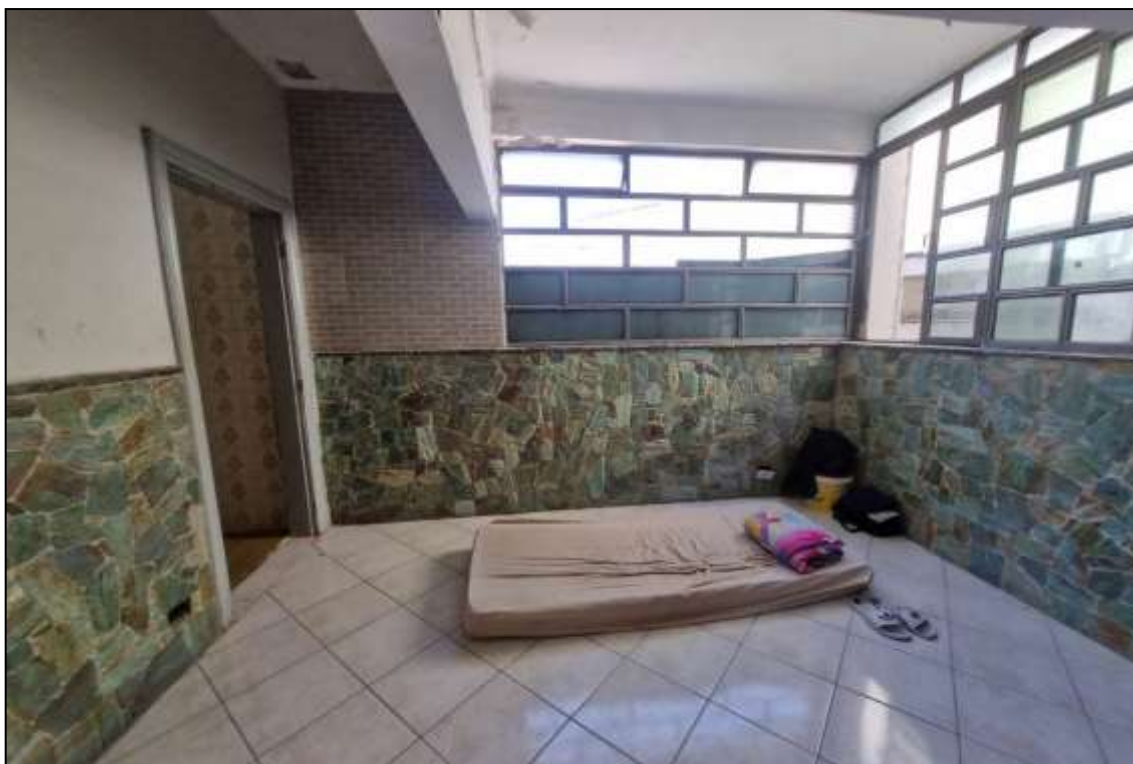
**Foto nº 11:** Vista interna do pavimento superior. Suas principais características construtivas são: piso cerâmico, paredes parte revestidas com pedra decorativa e parte em massa corrida pintada em látex, forro em laje e esquadrias de alumínio comum.

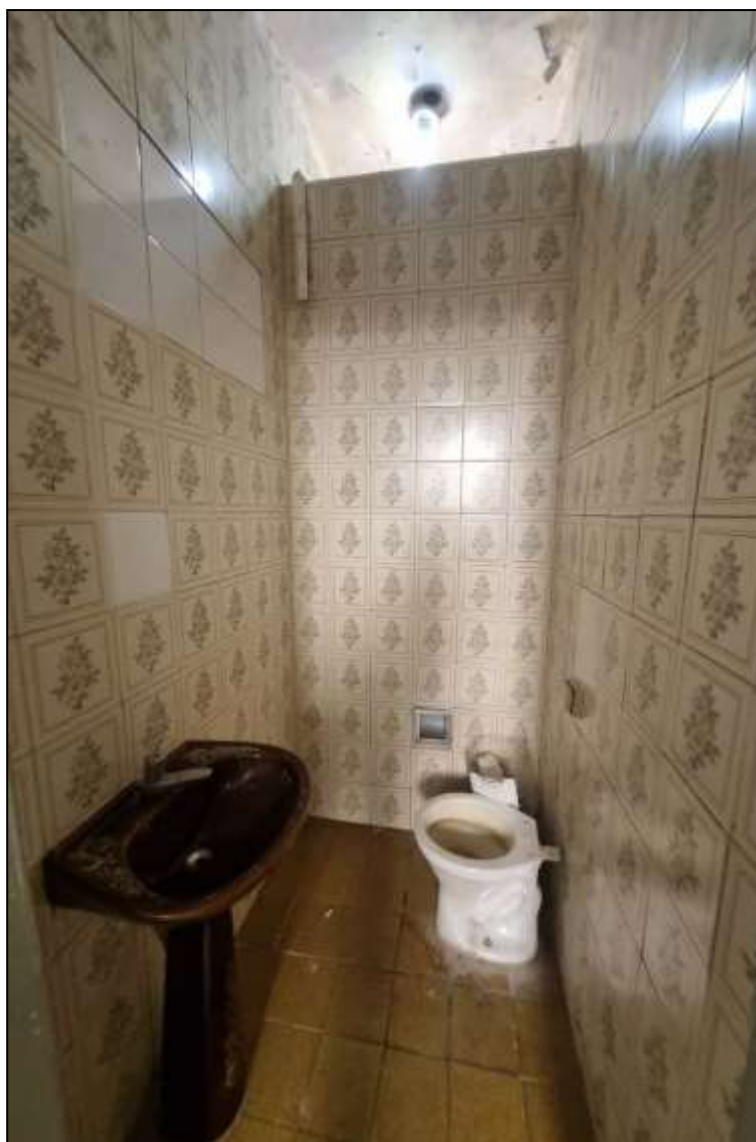
**Foto nº 13:** Vista do banheiro. Suas principais características construtivas são: piso cerâmico, paredes azulejadas até o teto e forro em laje.

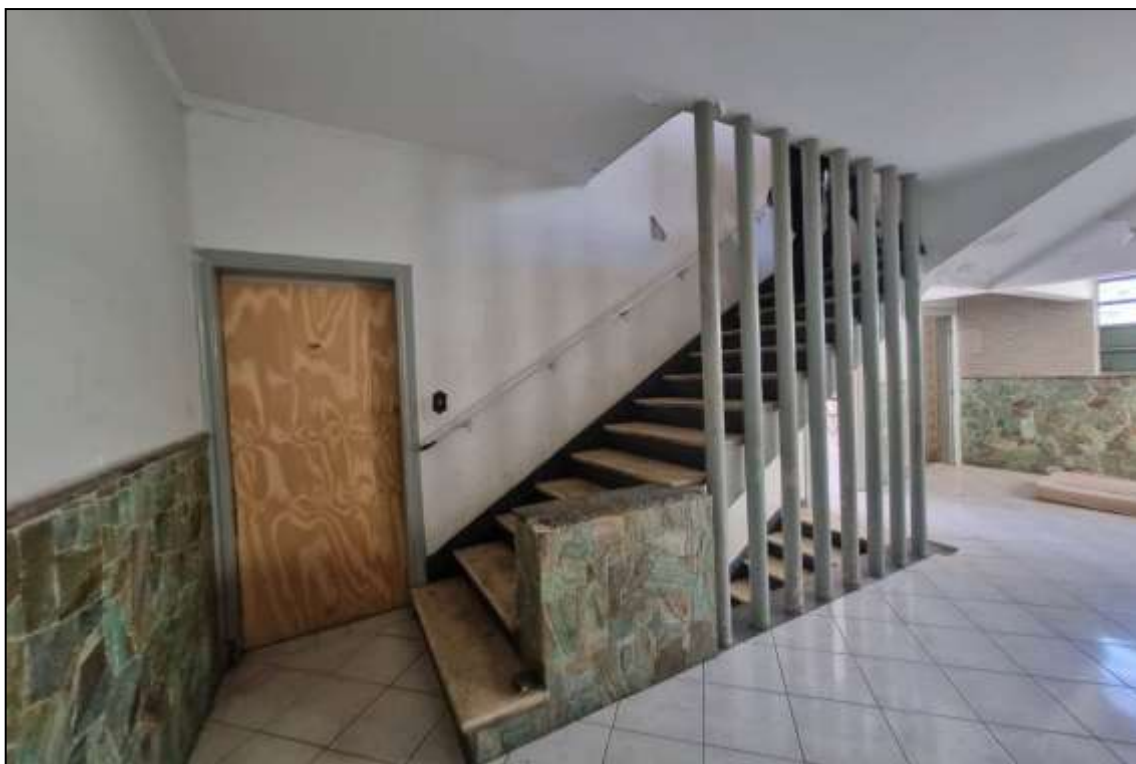
**Foto nº 15:** Vista da escadaria de acesso ao último pavimento da edificação.

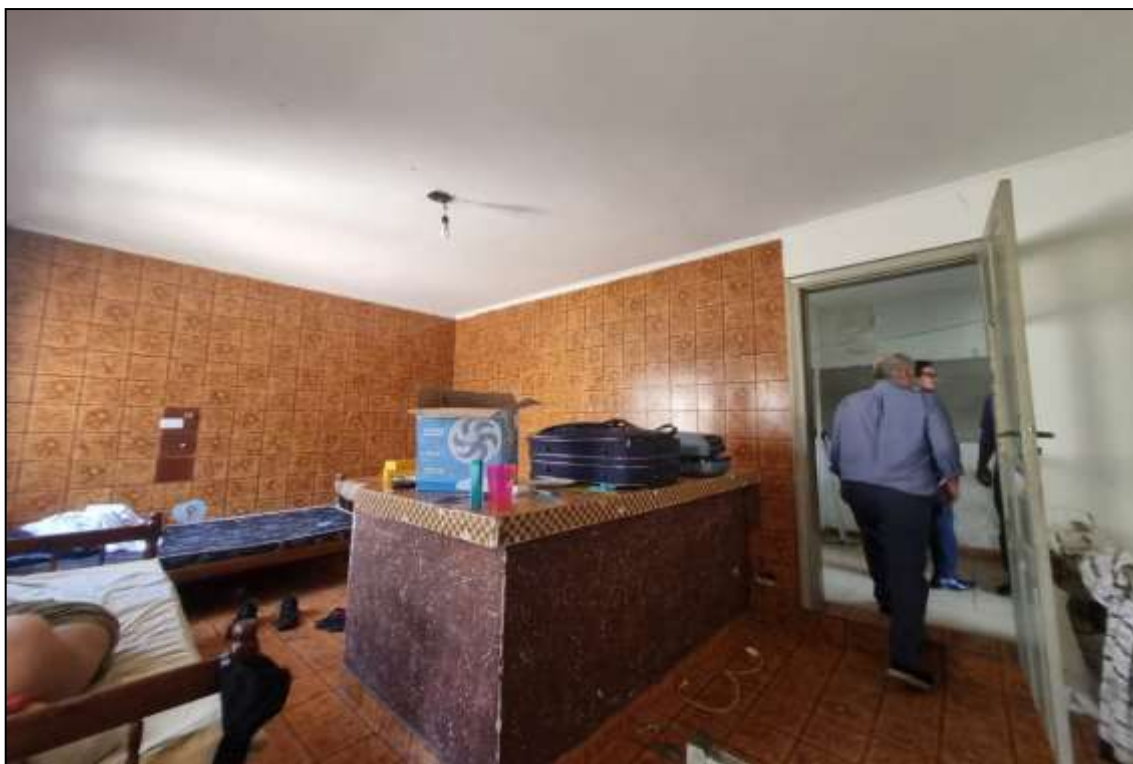
**Foto nº 16:** Vista de um dormitório. Suas principais características construtivas são: piso cerâmico, paredes parte azulejadas e parte revestidas em massa corrida pintada em látex, forro em laje e esquadrias de madeira.

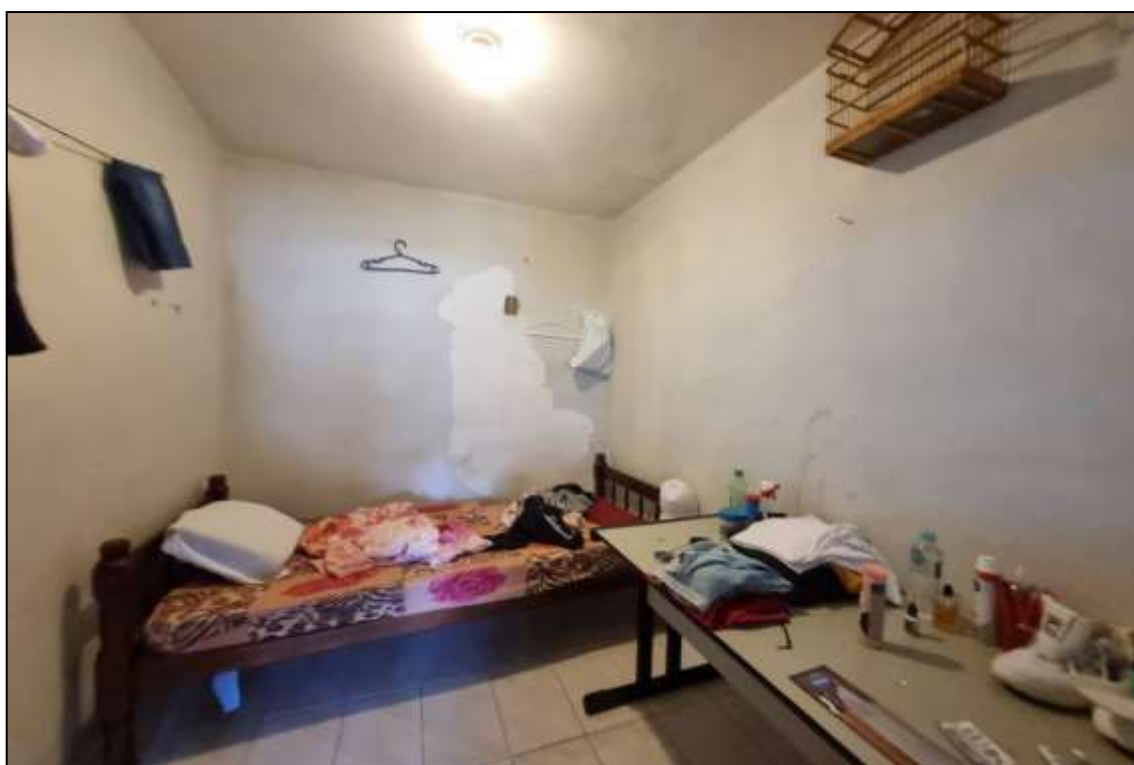
**Foto nº 17:** Vista de um dormitório. Suas principais características construtivas são: piso cerâmico, paredes revestidas em massa corrida pintada em látex e forro em laje.

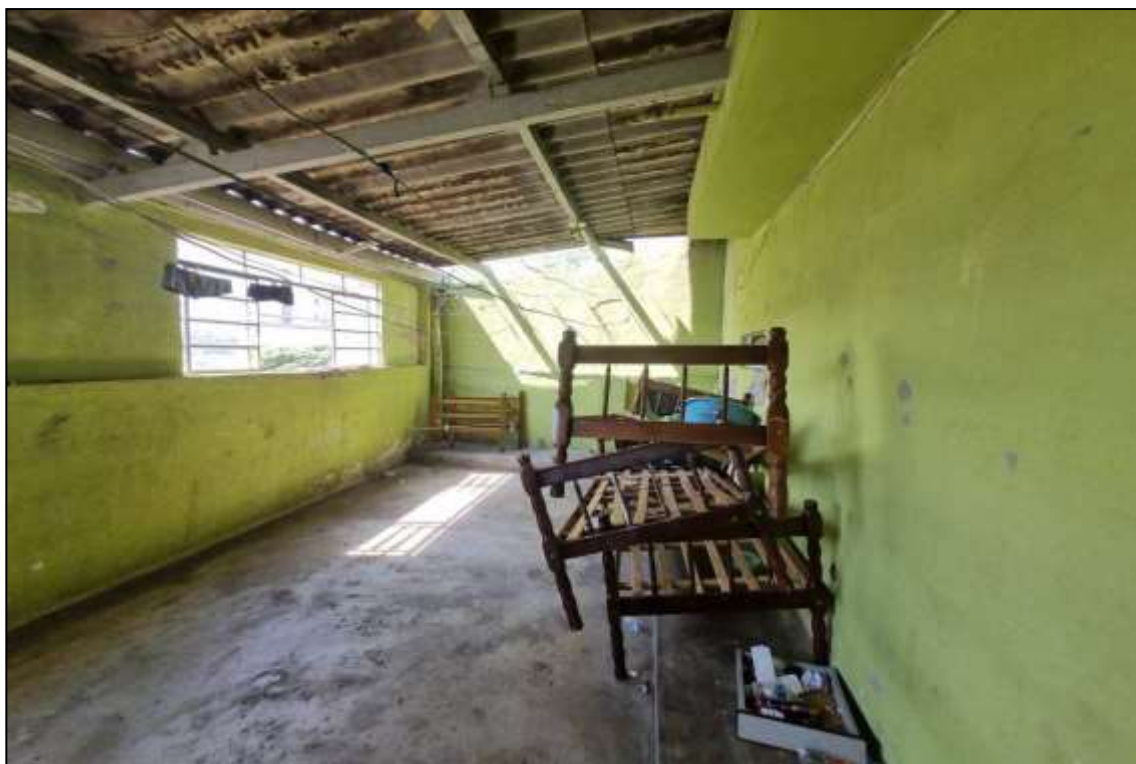
**Foto nº 18:** Vista da área externa coberta com telhas de fibrocimento e apoiadas sobre estrutura de madeira, no último pavimento da edificação.
