## **José Carlos R. Teixeira**

### **Perícias e Avaliações em imóveis**

Refere-se o presente parecer técnico à determinação de fls. 219, que ordena a realização da perícia nos autos do CUMPRIMENTO DE SENTENÇA, requerido por JPL TERCEIRIZAÇÃO DE SERVIÇOS LTDA, em face de OGB COMÉRCIO DE GASES S/A e do polo passivo JOÃO ROBERTO MONTEMURO. Trata-se da avaliação do imóvel penhorado nos autos.

#### **4. DESCRIÇÃO DO IMÓVEL:**

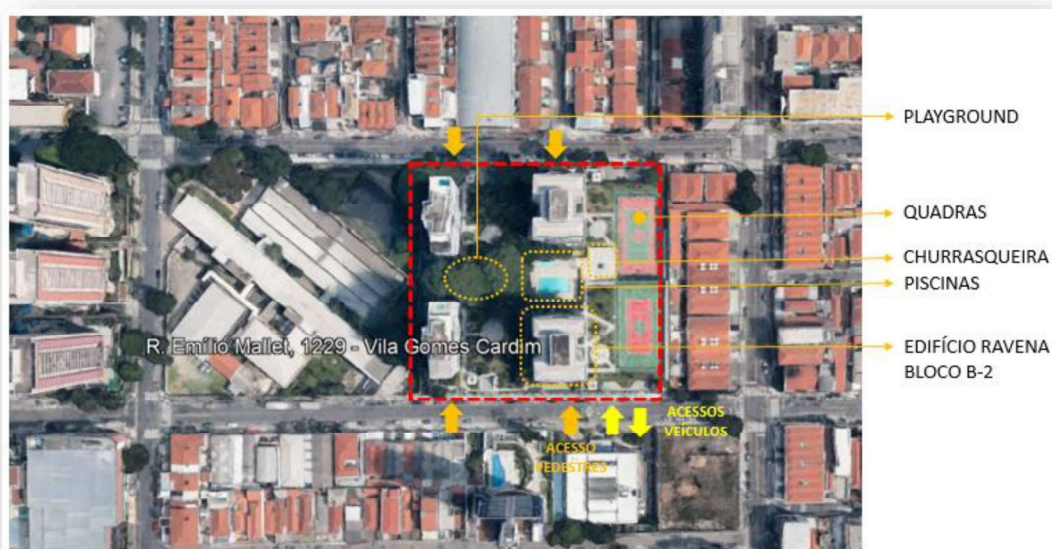
O edifício em que o imóvel em questão está inserido possui treze andares de apartamentos com quatro unidades por andar. No térreo estão localizadas as áreas comuns.

Possui três elevadores, sendo dois sociais e um de serviço, todos com acessos e circulações independentes, caixa de escada enclausurada e sistema de prevenção e combate ao incêndio através de hidrantes.

O croqui da implantação do condomínio

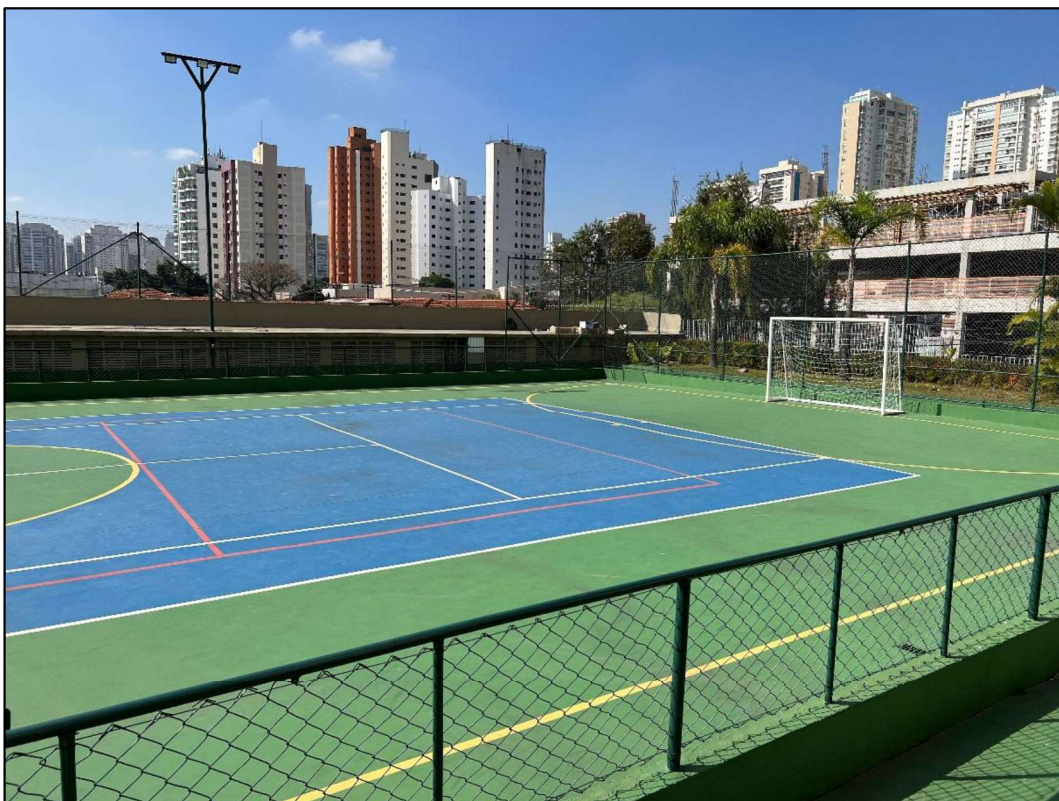
Na área externa ao edifício há quadras esportivas, churrasqueira, piscinas, playground, jardim e outras instalações de uso comum. Tudo funcionando e em bom estado de conservação.

Existem duas quadras esportivas, uma delas localizadas na laje de cobertura do estacionamento.

A primeira quadra esportiva

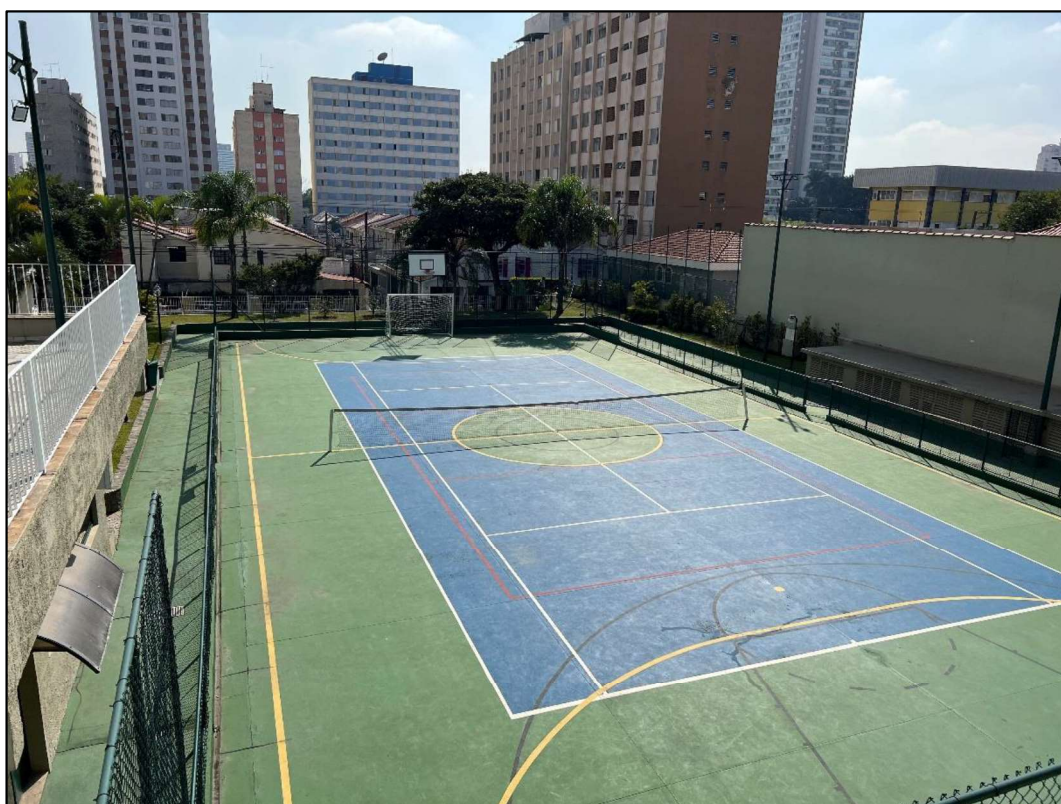
A segunda quadra esportiva

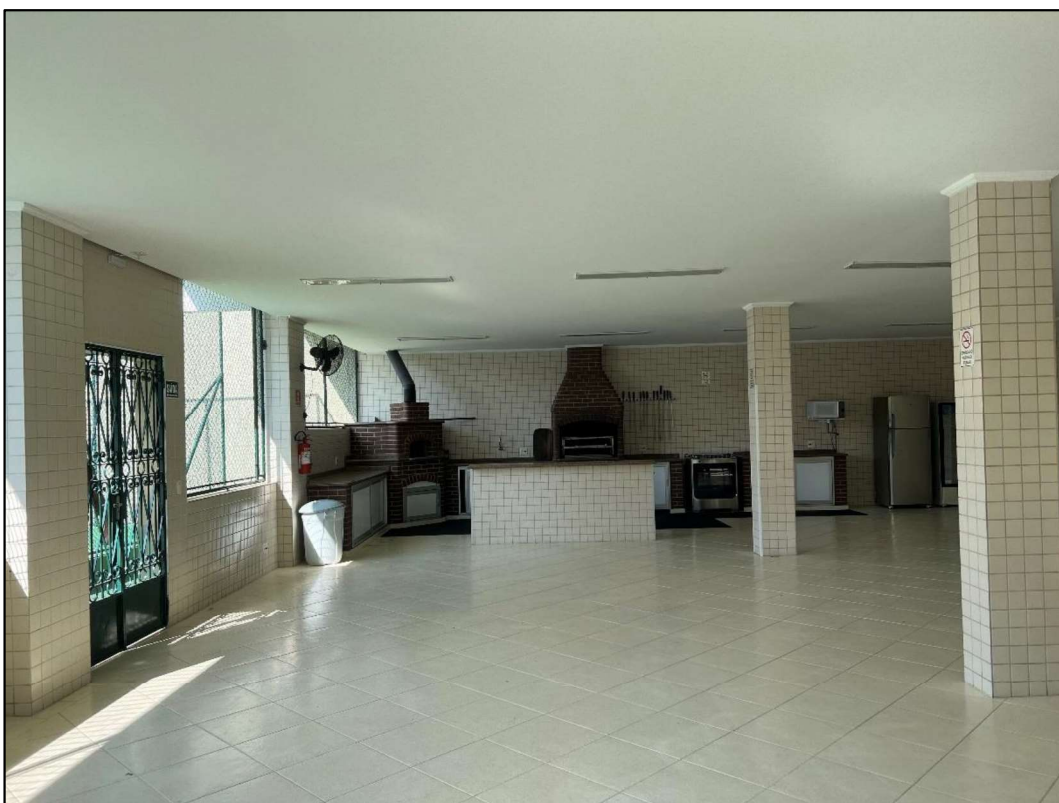
Com acesso no mesmo nível da quadra segunda esportiva, existe um espaço coberto com churrasqueira, forno de pizza, bancadas com pia de apoio, refrigeradores e mesas para alimentação e confraternização.

Tanto o piso como as paredes desse ambiente possuem revestimento cerâmico.

O espaço coberto com churrasqueira e forno de pizza

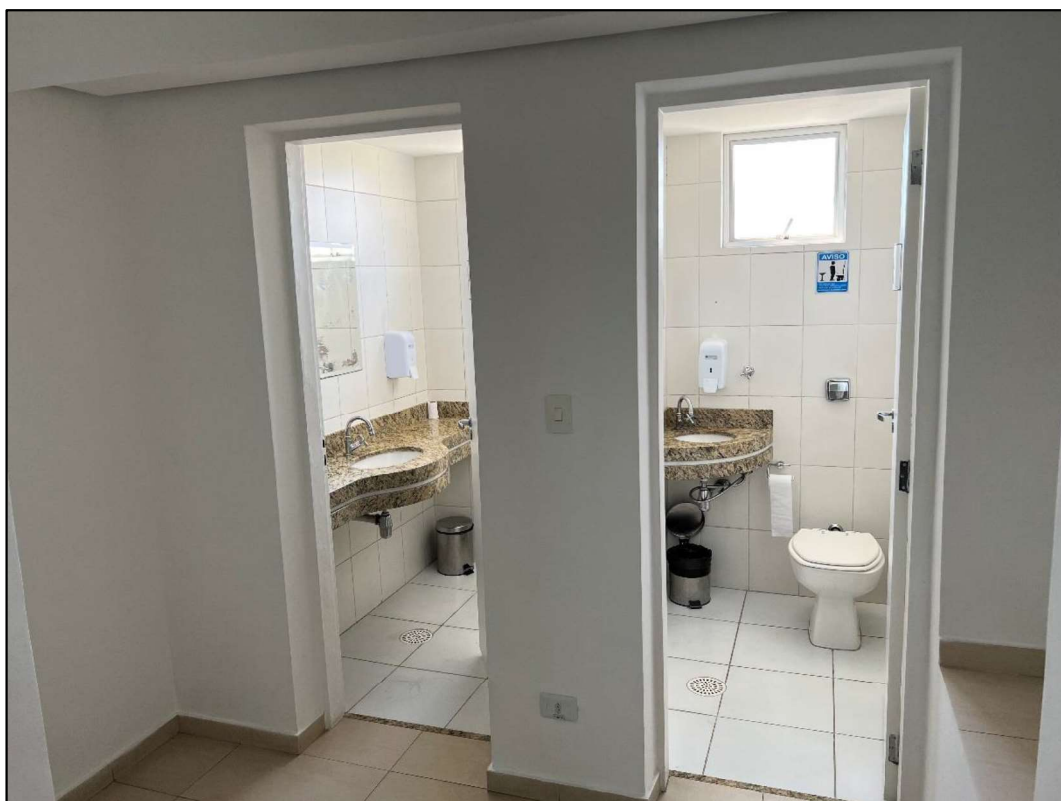
Os banheiros possuem pisos e paredes com revestimento cerâmico, sendo que o revestimento das paredes vai até o teto.

As bancadas são em pedra natural polida com cuba em louça embutida, com metal (torneira) apenas para água fria.

Os banheiros de apoio à academia

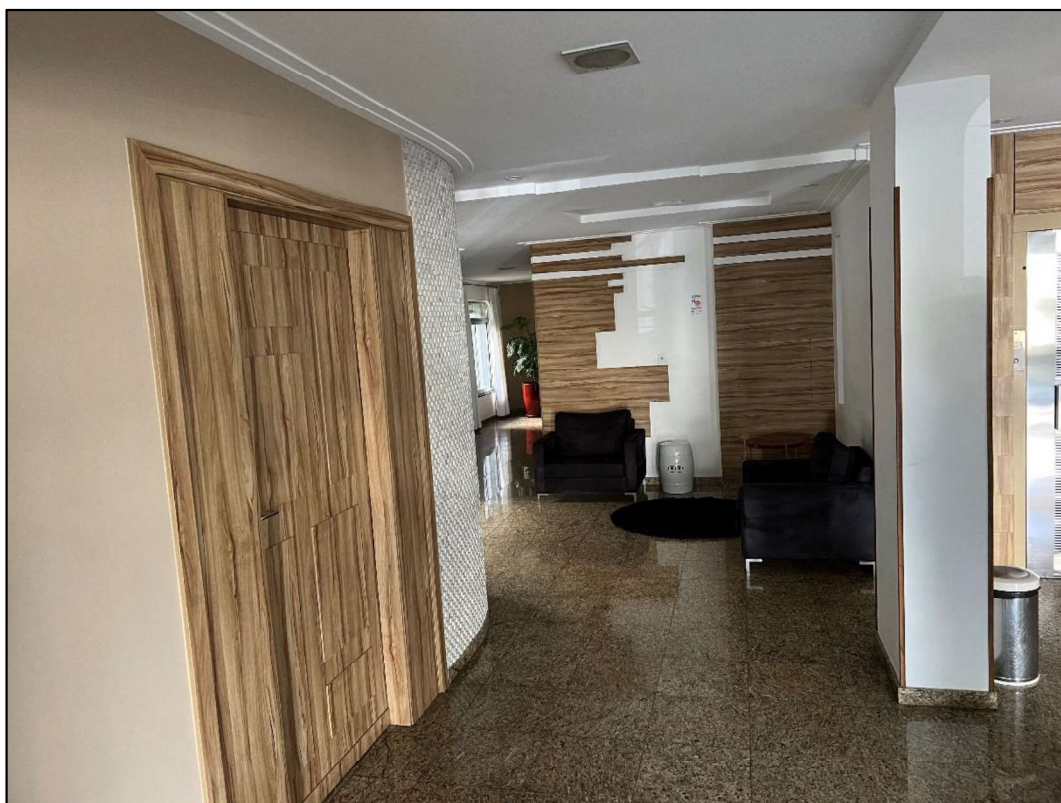
No hall de entrada, existem algumas paredes com revestimento cerâmico, com revestimento amadeirado e com espelho. As demais paredes são pintadas sobre massa corrida.

Os pisos revestidos com placas de granito. Há também um conjunto de mobiliário para estar, composto poltronas estofadas.

O hall de entrada do edifício no térreo

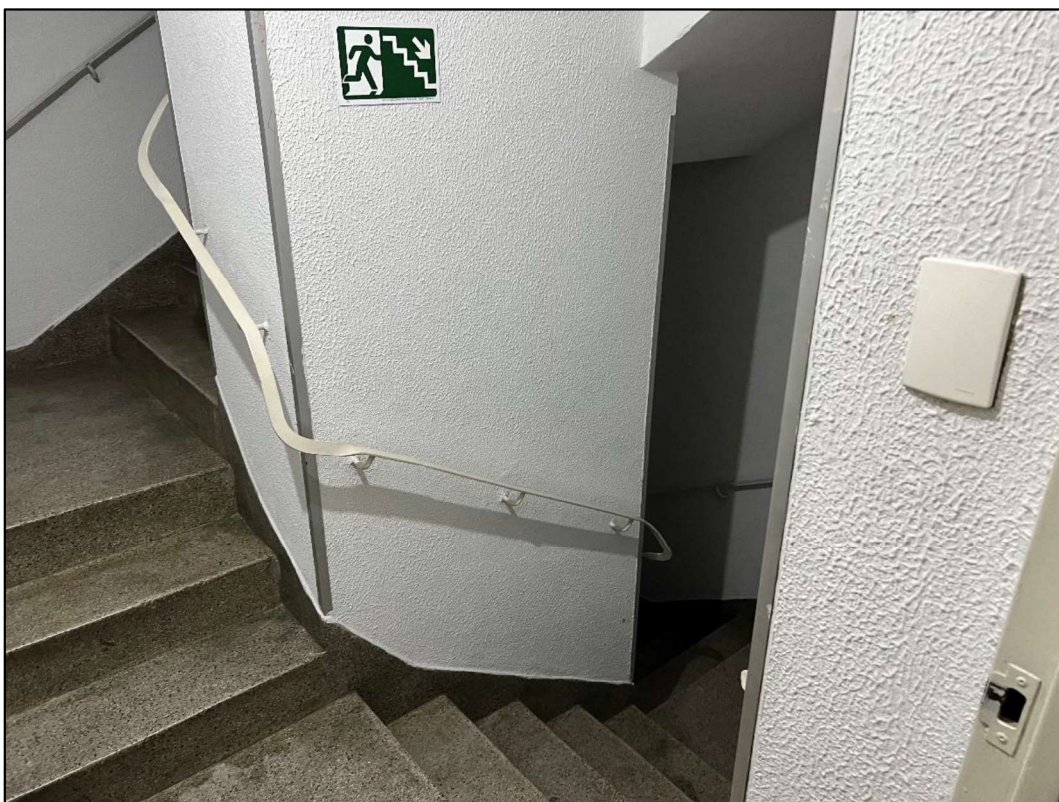
A caixa de escada tem corrimão metálico em ambos os lados e possui piso em cimentado polido com paredes e teto pintados sobre massa corrida.

A escada enclausurada

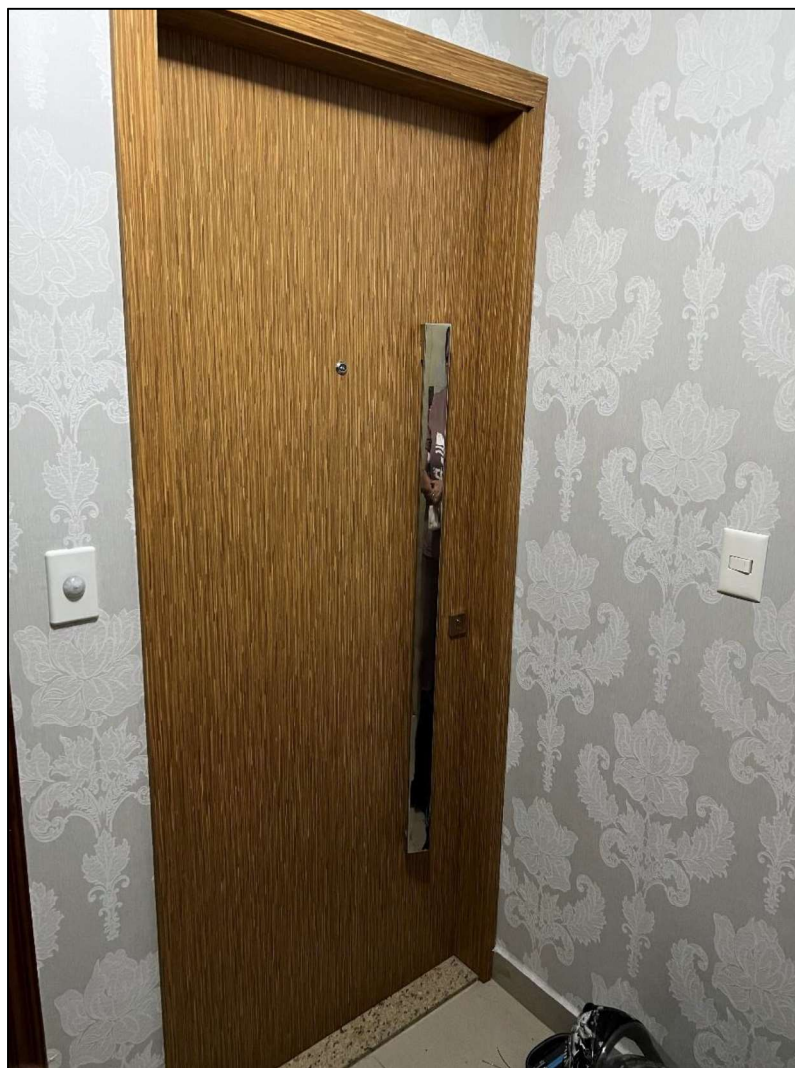
O hall social dá acesso à dois apartamentos e possui piso com revestimento cerâmico, paredes revestidas em papel de parede e teto com pintura sobre massa.

O hall social de acesso ao apartamento 11

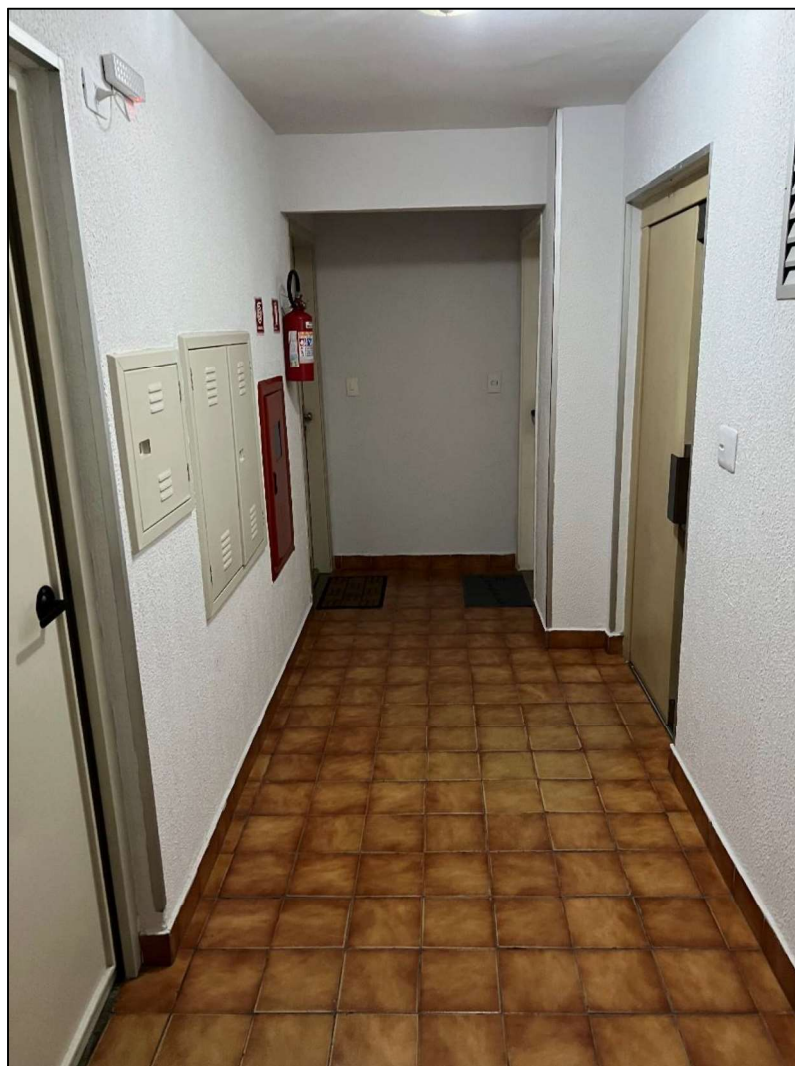
O hall de serviço, que dá acesso à quatro apartamentos e à escada enclausurada, possui piso com revestimento cerâmico e paredes e teto pintados sobre massa corrida.

Há quadros de energia e caixa de hidrante.

O hall de serviço de acesso ao apartamento 11

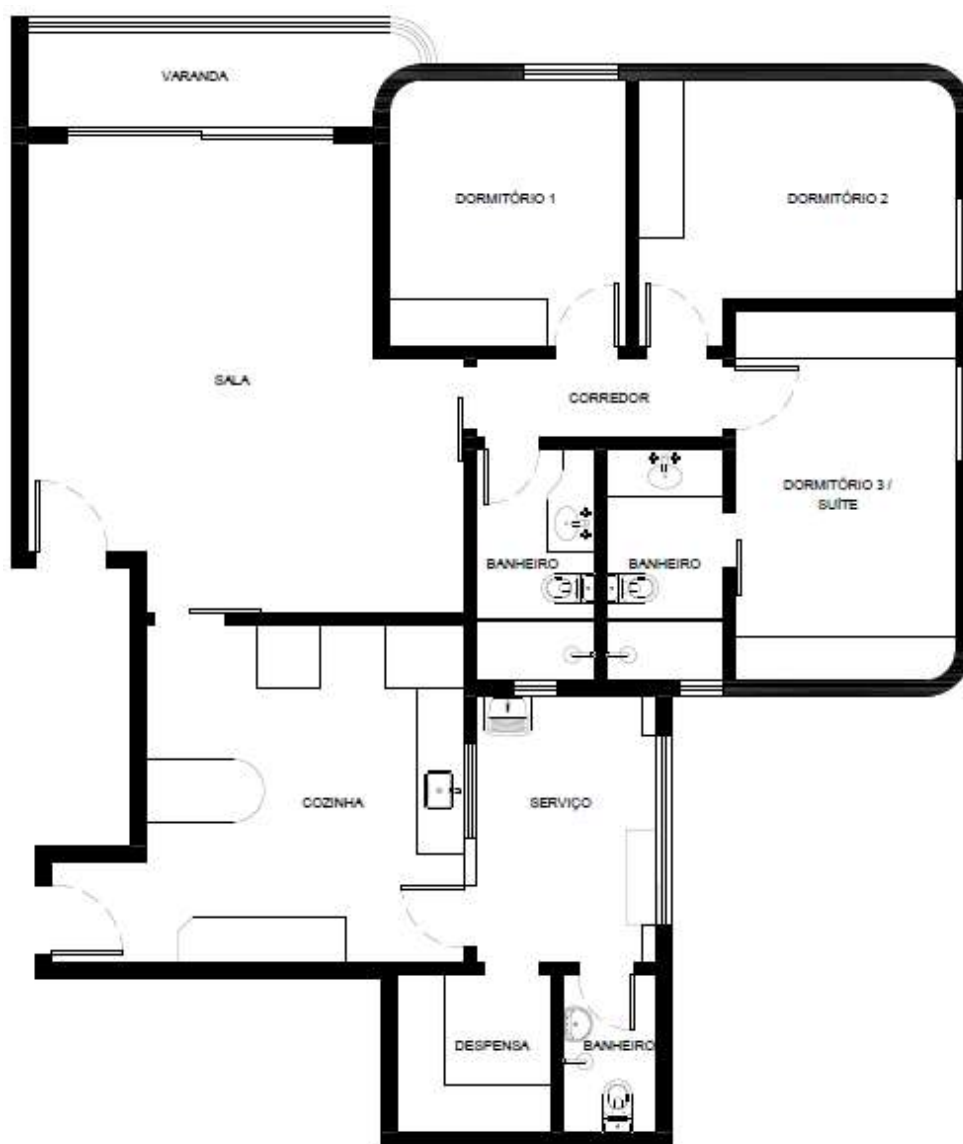
No apartamento há sala com dois ambientes integrados e com varanda, três dormitórios, sendo uma suíte, um banheiro social, cozinha, área de serviço, banheiro de serviço e despensa/depósito.

O croqui da planta baixa do apartamento, sem escala

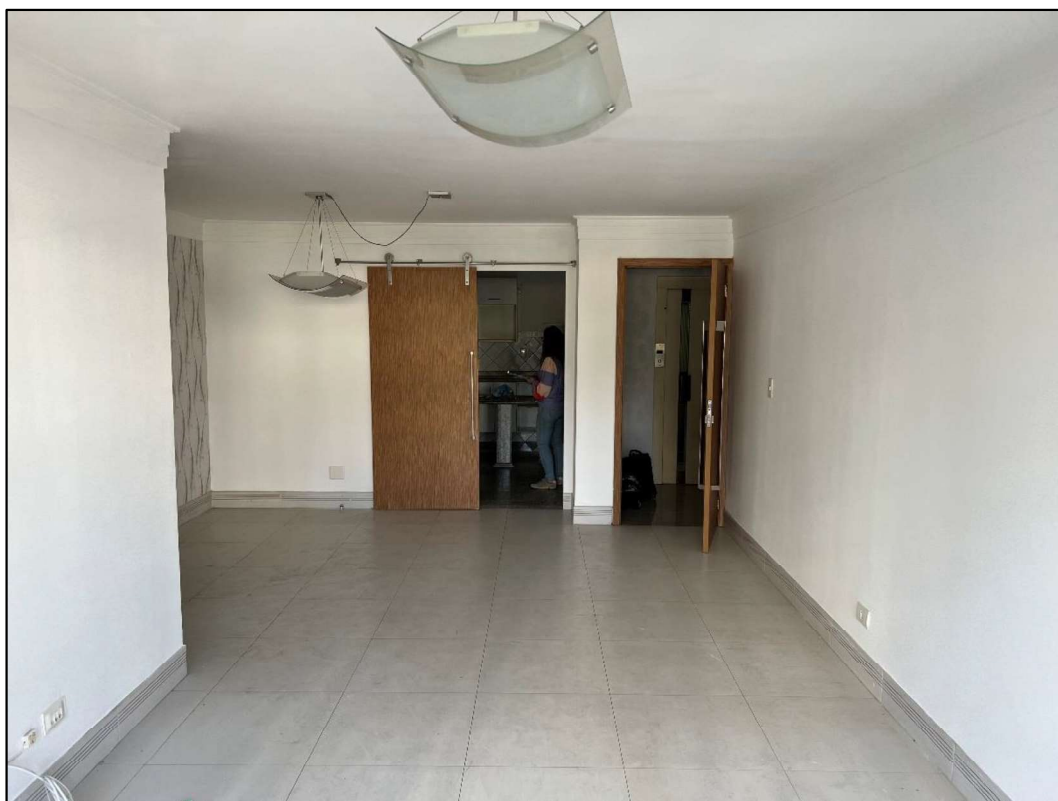
Em uma das paredes existe papel de parede decorativo.

No encontro das paredes com o teto existe um acabamento decorativo no perímetro do ambiente.

A sala, com vista ao acesso social

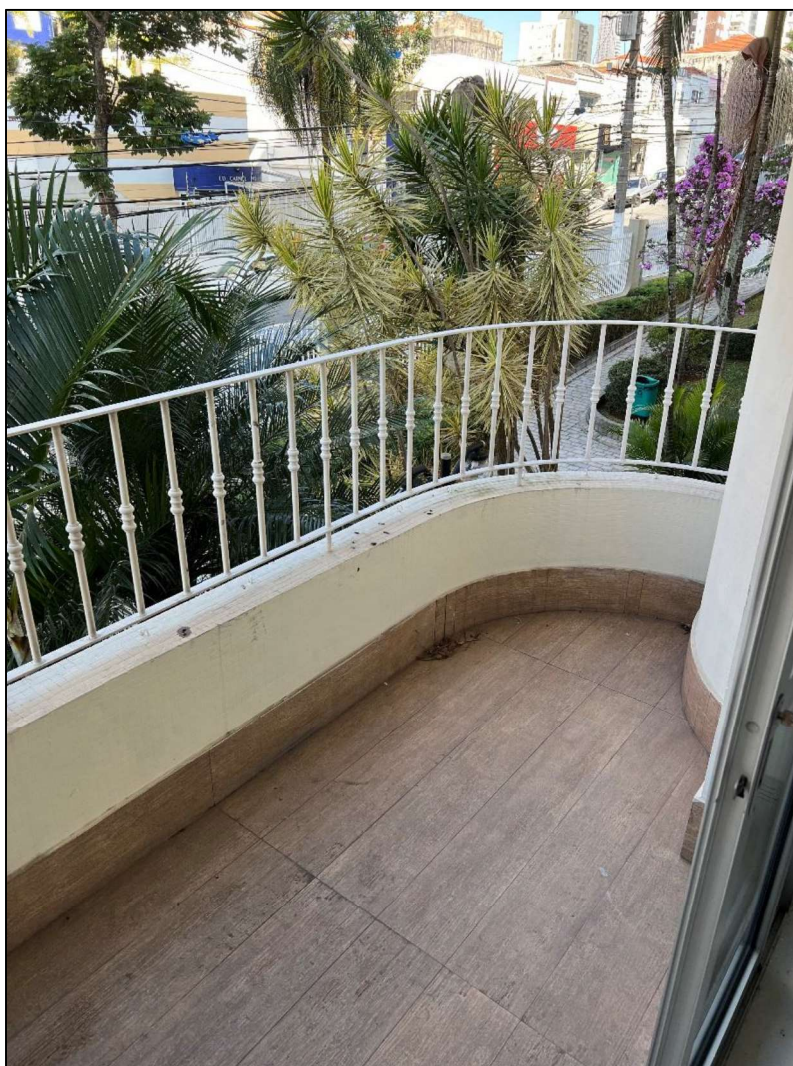
O piso da varanda é revestido com cerâmica imitando madeira, as paredes são revestidas com argamassa pintada no mesmo padrão da fachada.

O guarda corpo é de perfis metálicos pintados sobre mureta de alvenaria revestida e pintada.

A varanda

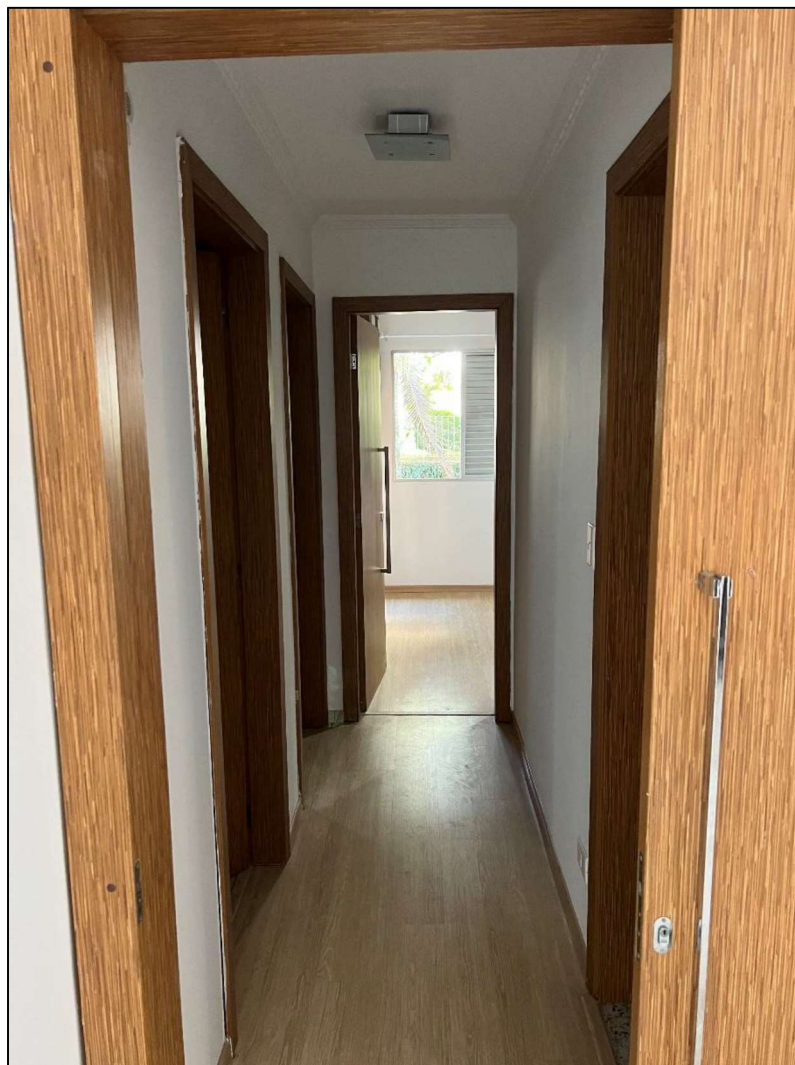
O corredor de acesso aos dormitórios e banheiro social possui piso revestido com carpete de madeira, parede e teto pintados sobre massa corrida.

No teto do corredor, existe um acabamento decorativo em gesso no perímetro do ambiente.

O corredor

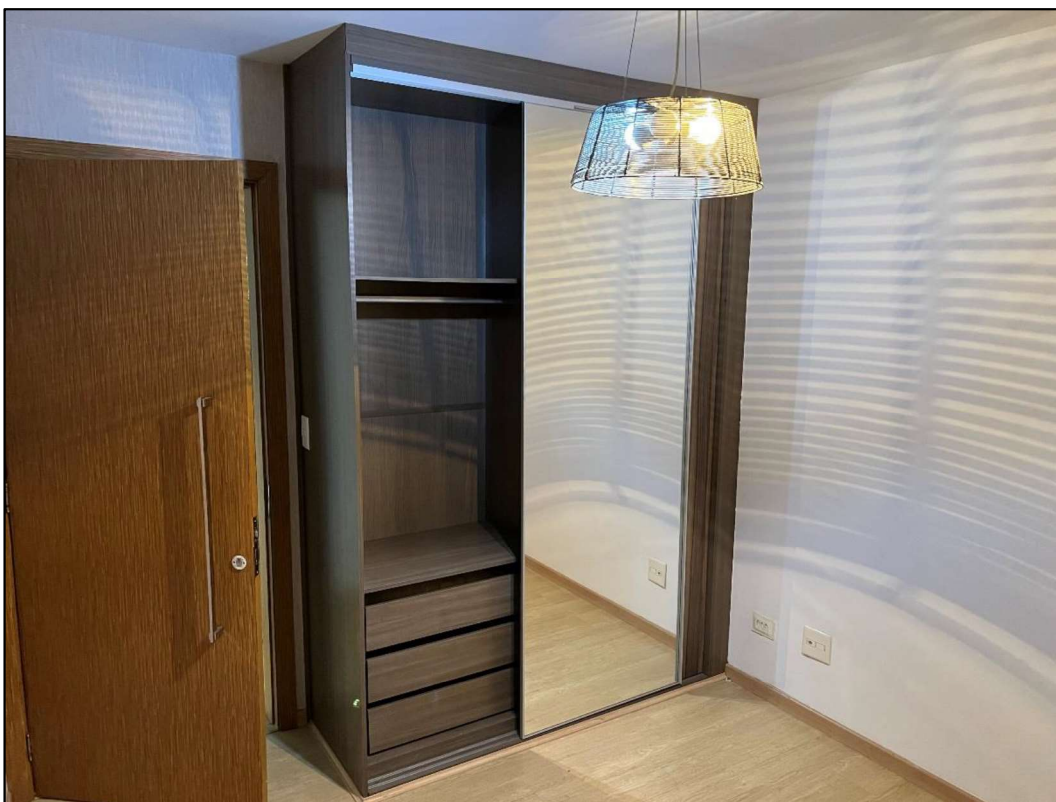
As janelas são de correr, de alumínio, com folhas envidraçadas e com venezianas no padrão do prédio.

Os dormitórios possuem armários fixos, instalados do piso ao teto.

O primeiro dormitório

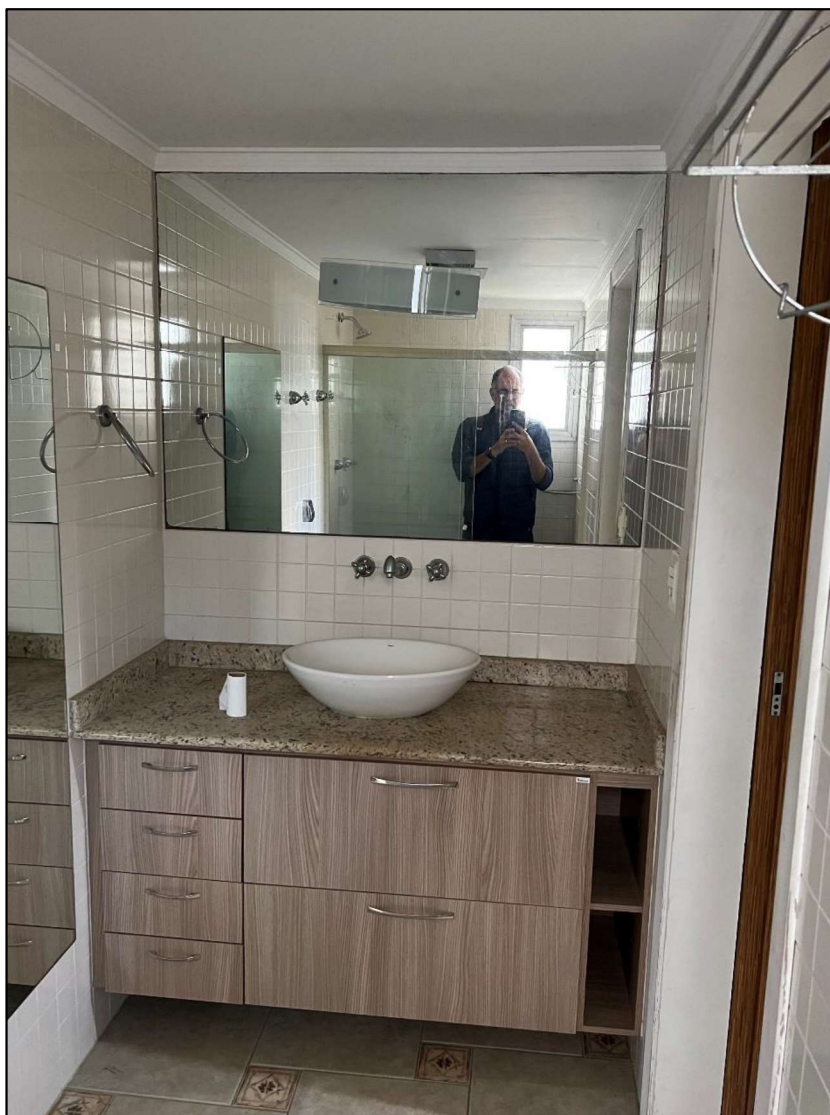
As instalações hidráulicas e elétricas são completas. Com água fria e quente em todos os pontos de consumo.

A janela é envidraçada no padrão do prédio.

O banheiro da suíte

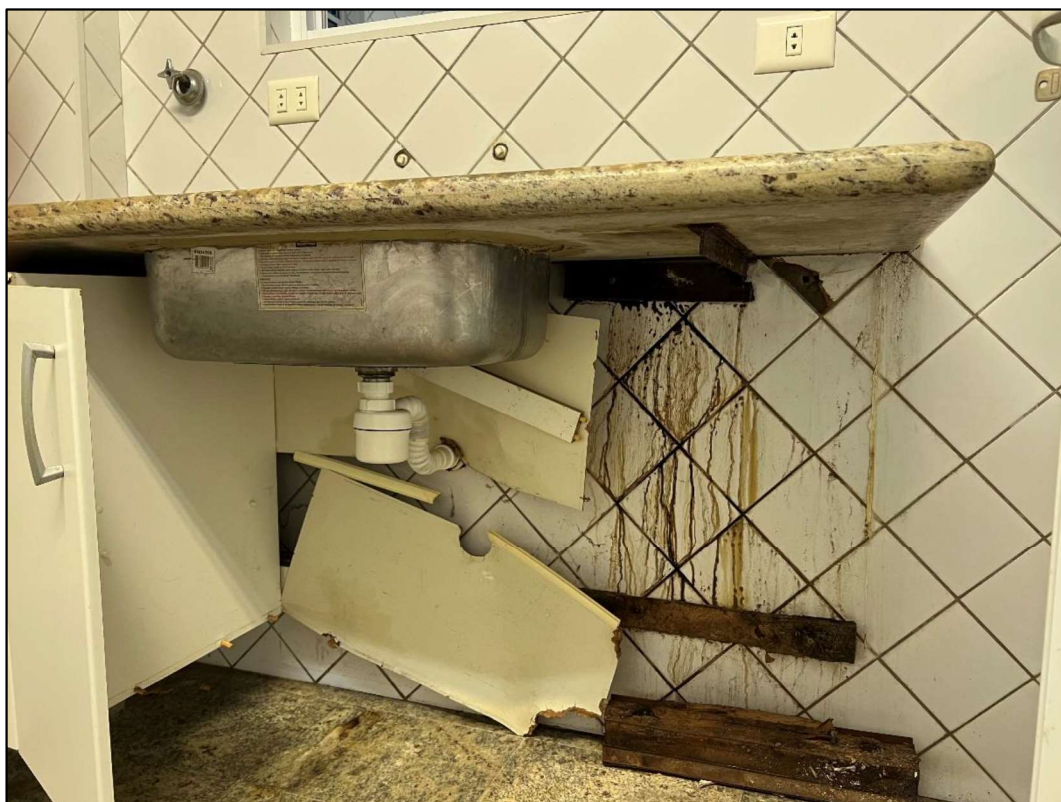
Sob a bancada da cozinha o armário está incompleto e existem manchas decorrentes de vazamentos.

As manchas pelo excesso de umidade sob bancada da cozinha

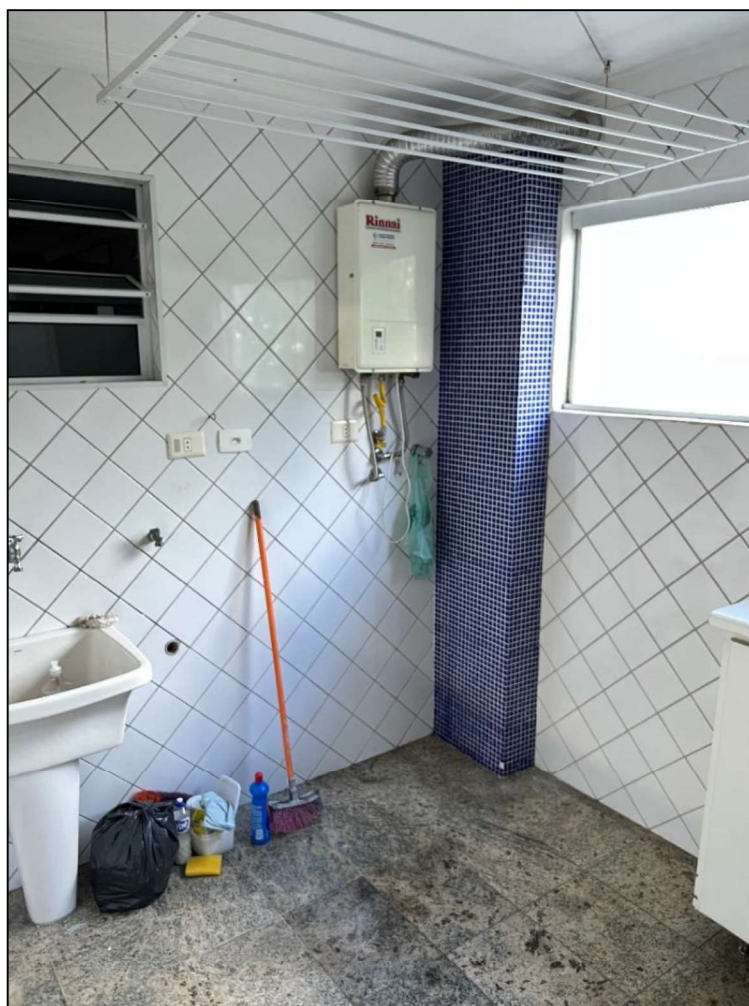
Na área de serviço, há um tanque, bancada e armários fixos de madeira. A janela é envidraçada no padrão do prédio.

Na lavanderia fica o aquecedor central de água.

A vista da área de serviço

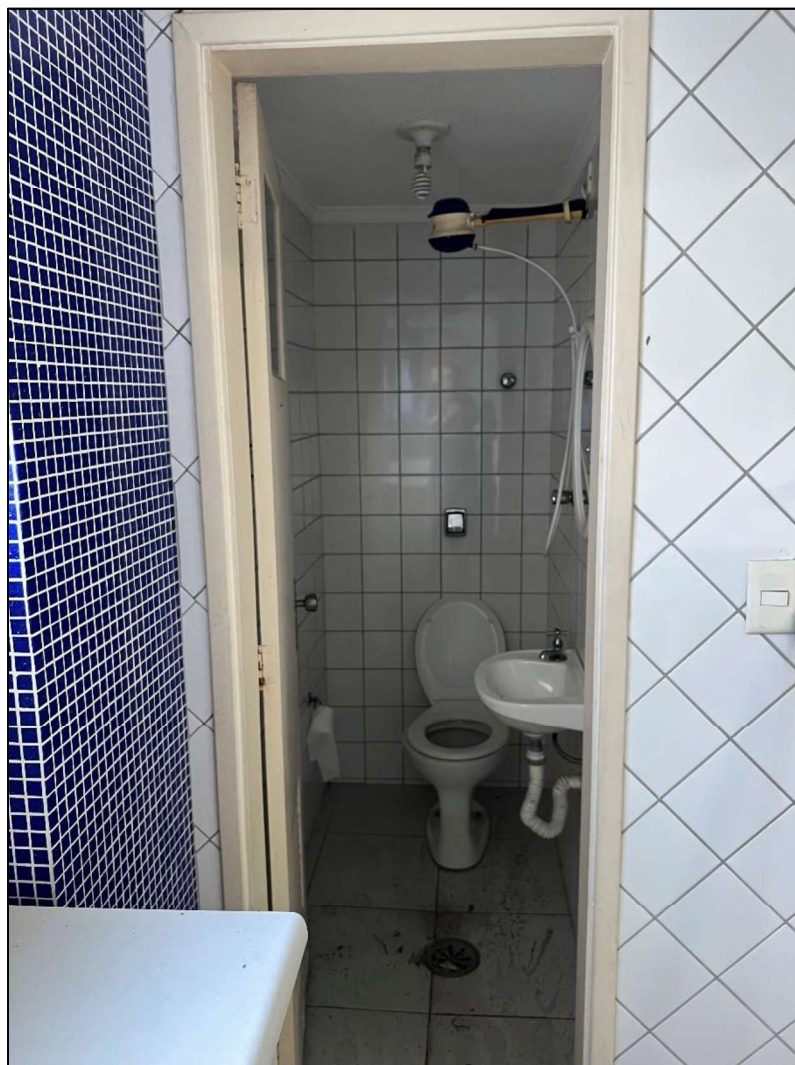
O banheiro de serviço possui instalações simples, com chuveiro elétrico sem espaço para instalação de box.

O piso é revestido com cerâmica, assim como as paredes, que têm revestimento até o teto, que por sua vez é pintado sobre massa corrida.

O banheiro de serviço

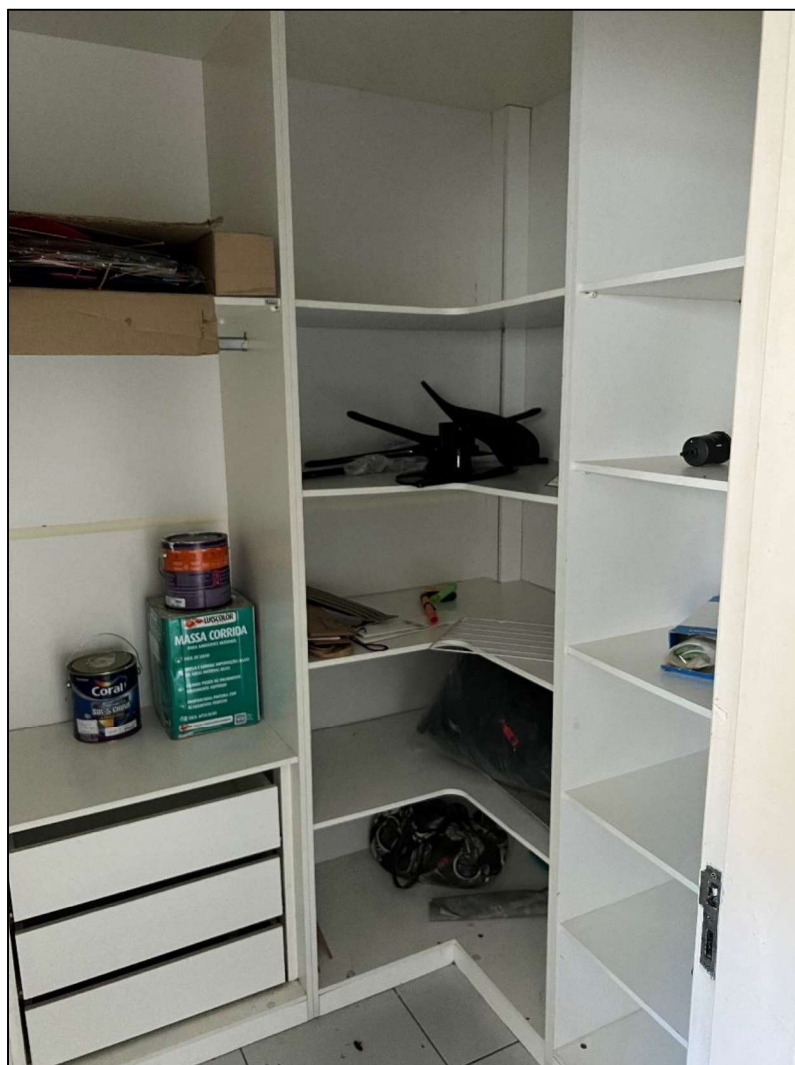
A antiga dependência para empregada foi adaptada para ser utilizada como despensa ou como área para depósito.

Nesse ambiente o piso é revestido com cerâmica, as paredes e o teto são pintados sobre massa corrida.

O quarto de serviço usado como depósito.
