Tipo de Petição: Laudo Judicial

Processo nº 0105909-42.2011.8.26.0100

**LAUDO AVALIATÓRIO**

Avaliação da Casa e seu Respectivo Terreno, Situado na Rua Engenheiro Saturnino de Brito, nº 232, Lote nº13, da Quadra nº86, Bairro Chácara Tatuapé, no 10º subdistrito do Belenzinho - SP, registrado sob matrícula nº 69.262 do 7º Cartório de Registro de Imóveis da Capital, Contribuinte 029.086.0013-7, com área total de 76,50 m².

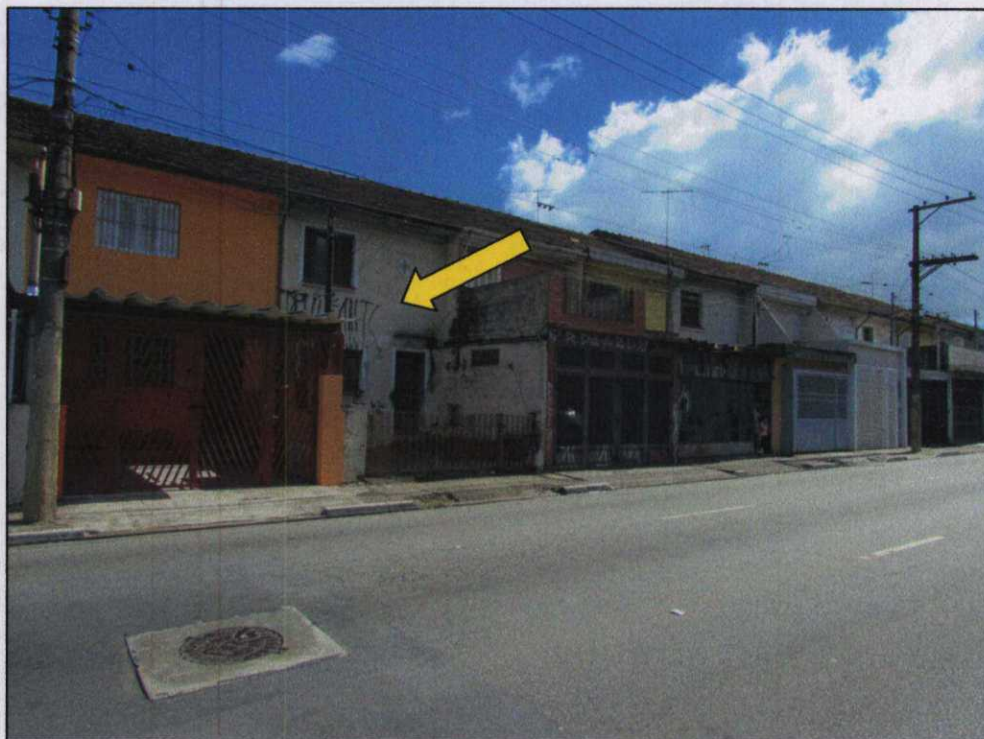
Foto 03: Vista do imóvel localizado na Rua Engenheiro Saturnino de Brito.

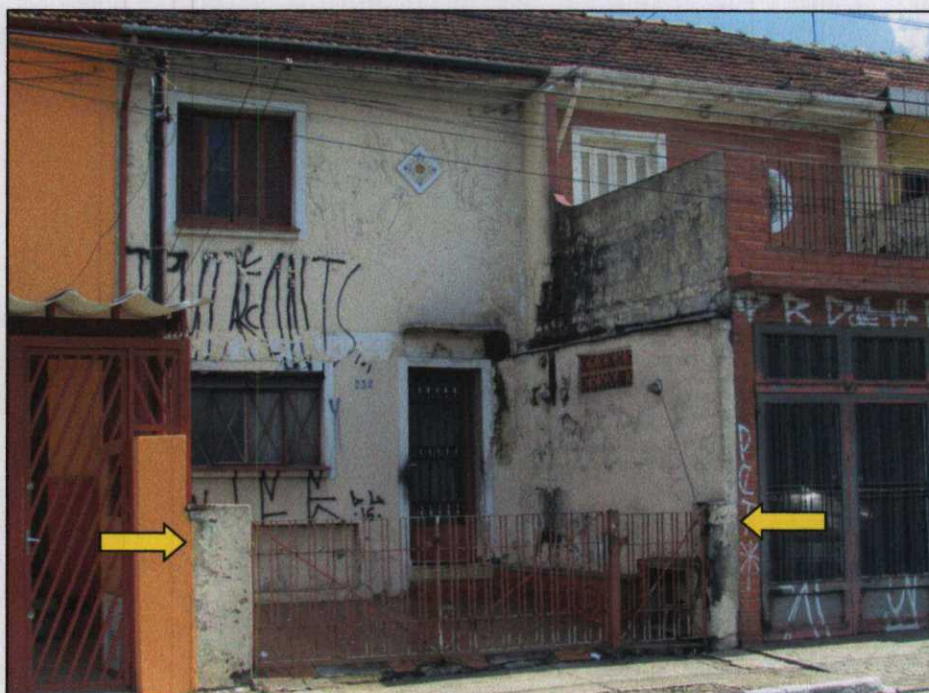
Foto 04: Vista da fachada da frente do imóvel entre as setas.

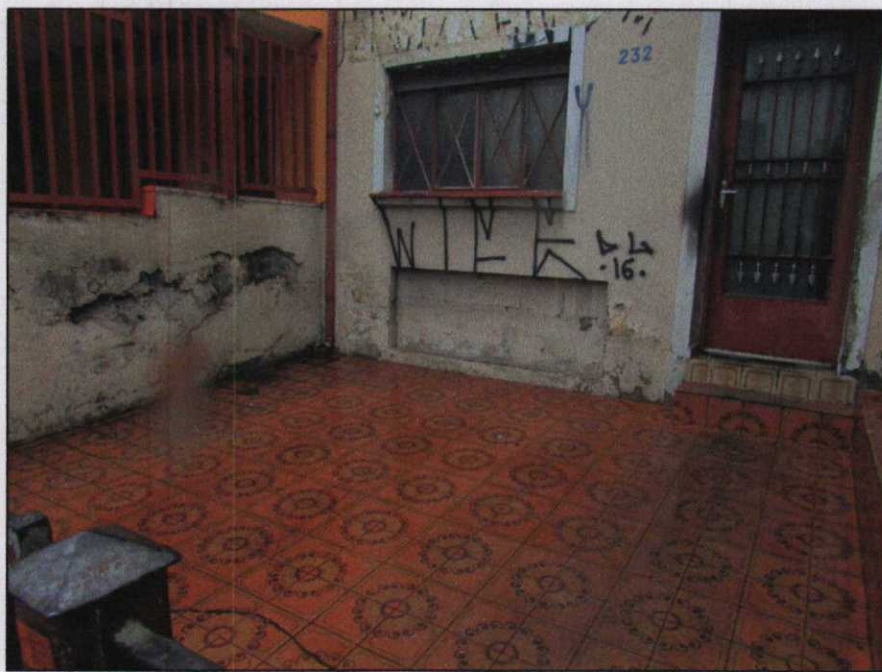
Foto 05: Vista da vaga de carro com piso cerâmico, paredes revestidas com acabamento.

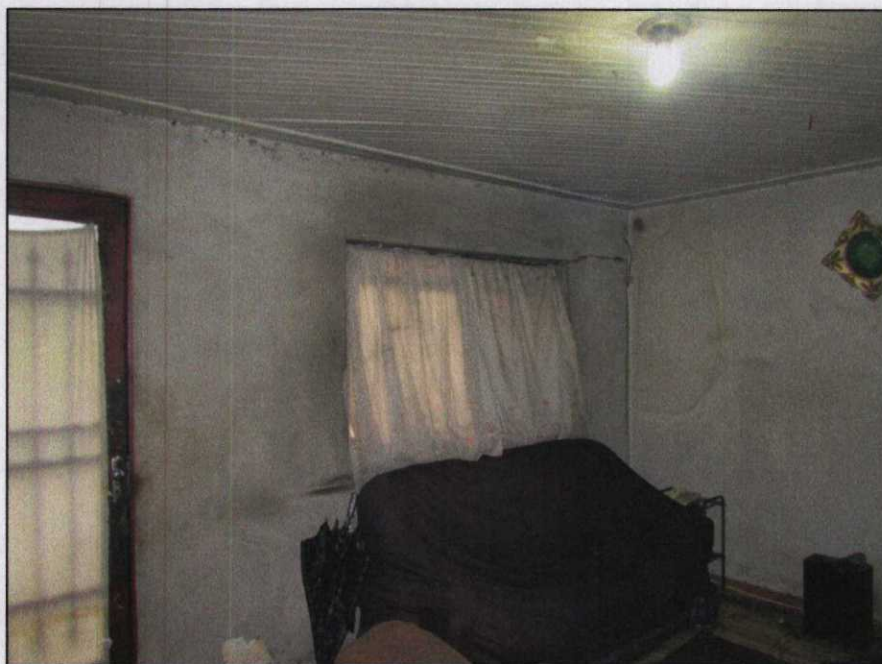
Foto 06: Sala com piso cerâmico, paredes revestidas com acabamento e pintadas com tinta látex caixilhos em ferro, em péssimo estado de conservação.

Construção em alvenaria, revestida internamente e externamente, Laje de estuque, pintura látex internamente e externamente, piso cerâmico em geral.

Idade estimada da construção: 57 anos, em função do tipo de material empregado, quadro de luz, coloração dos muros e paredes externas, desgaste da construção e dados que constam nos autos.

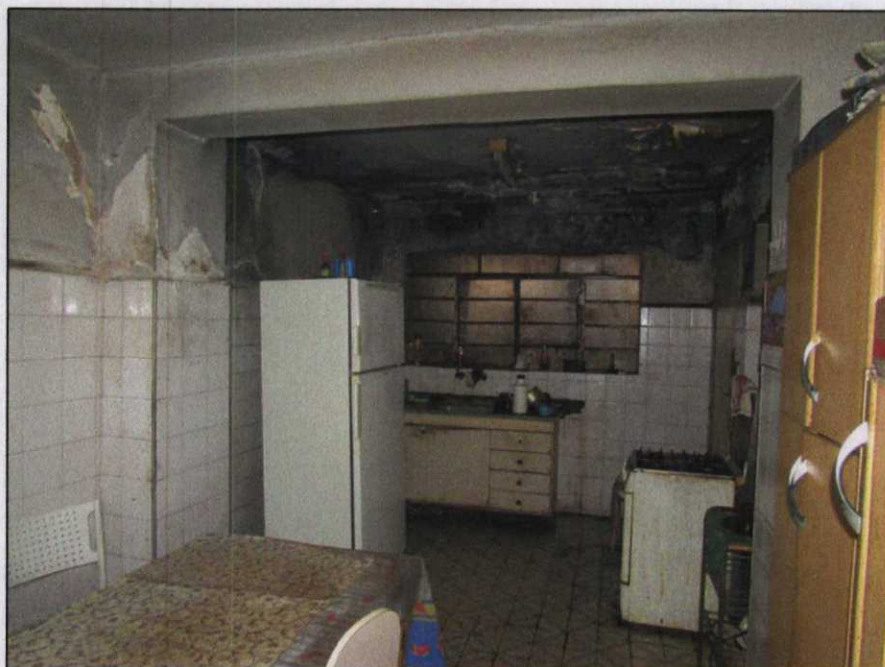
Foto 07:.. Cozinha com piso cerâmico, paredes revestidas com azulejo até meia altura, caixilhos em ferro. Em péssimo estado de conservação.

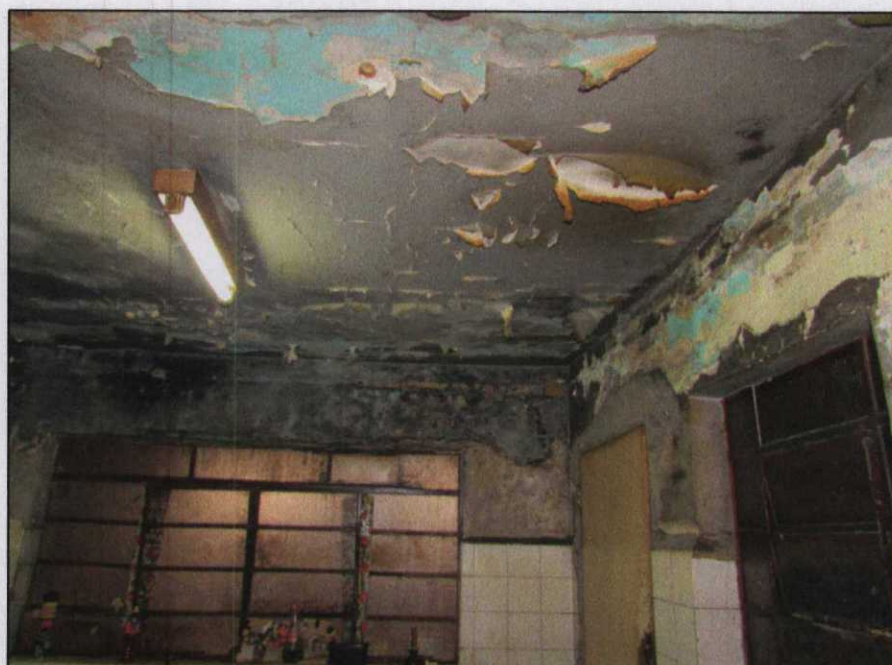
Foto 08:.. Cozinha com piso cerâmico, paredes revestidas com azulejo até meia altura, caixilhos em ferro. Em péssimo estado de conservação.

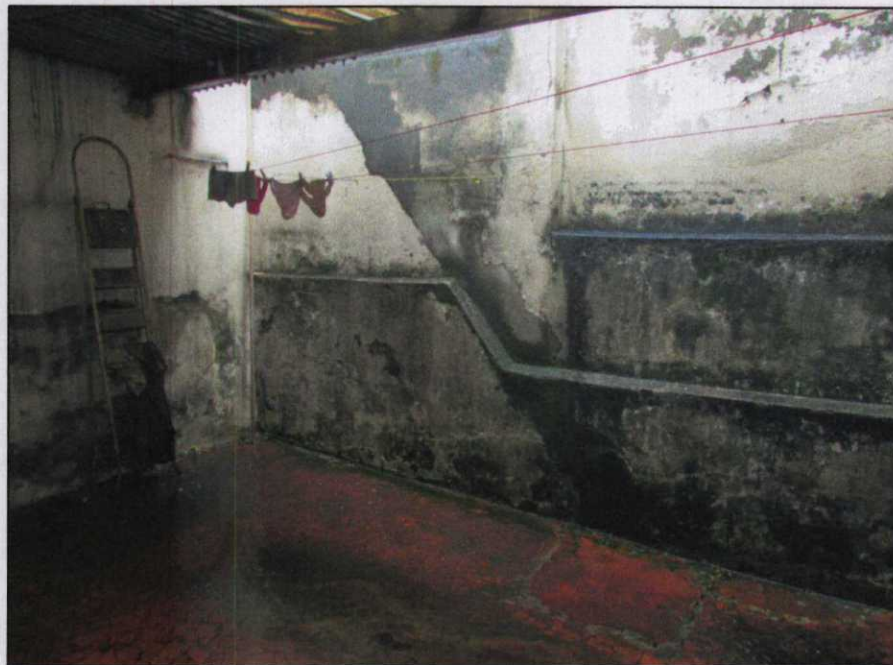
Foto 09:.. Área nos fundos do imóvel com piso cerâmico, paredes revestidas com acabamento e pintadas com tinta látex.

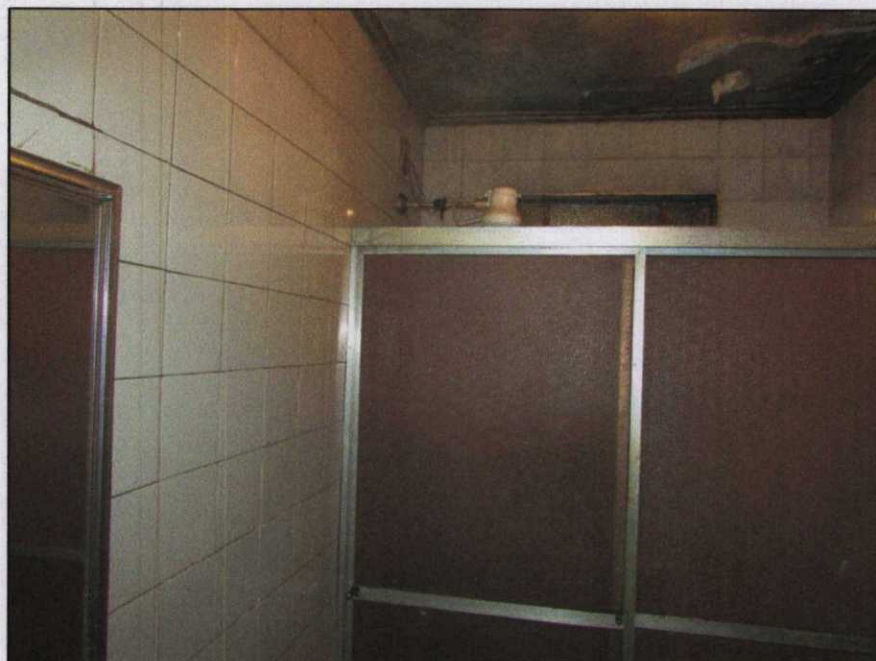
Foto 10:.. Banheiro com piso cerâmico, paredes revestidas com azulejo até o teto, caixilhos em ferro. Em péssimo estado de conservação.

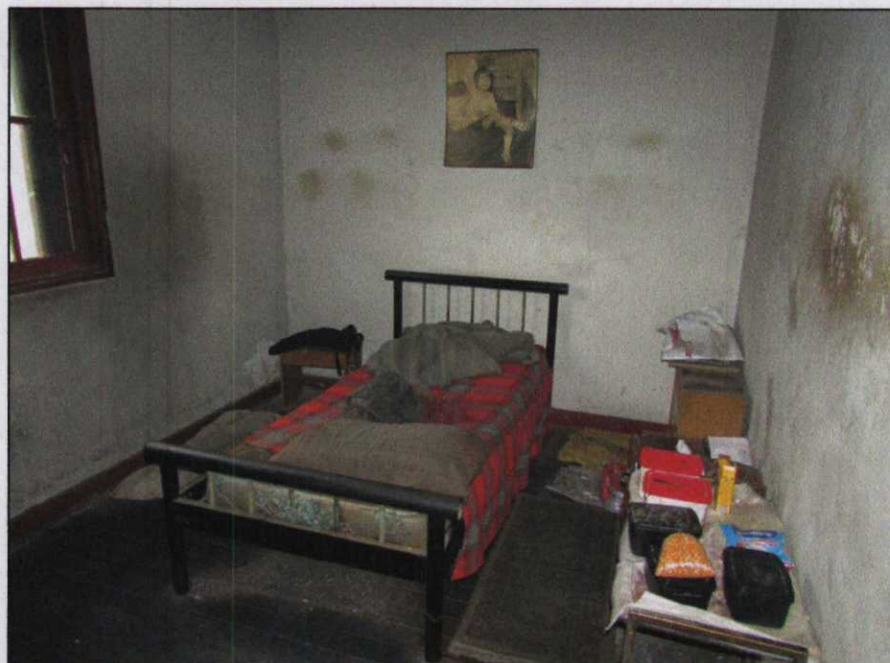
Foto 11: Dormitório com piso laminado (carpete de madeira), paredes revestidas com acabamento e pintadas com tinta látex caixilhos em madeira.

Construção em alvenaria, revestida internamente e externamente, não possui Laje de cobertura mas sim estuque, pintura látex internamente e externamente, piso cerâmico em geral.

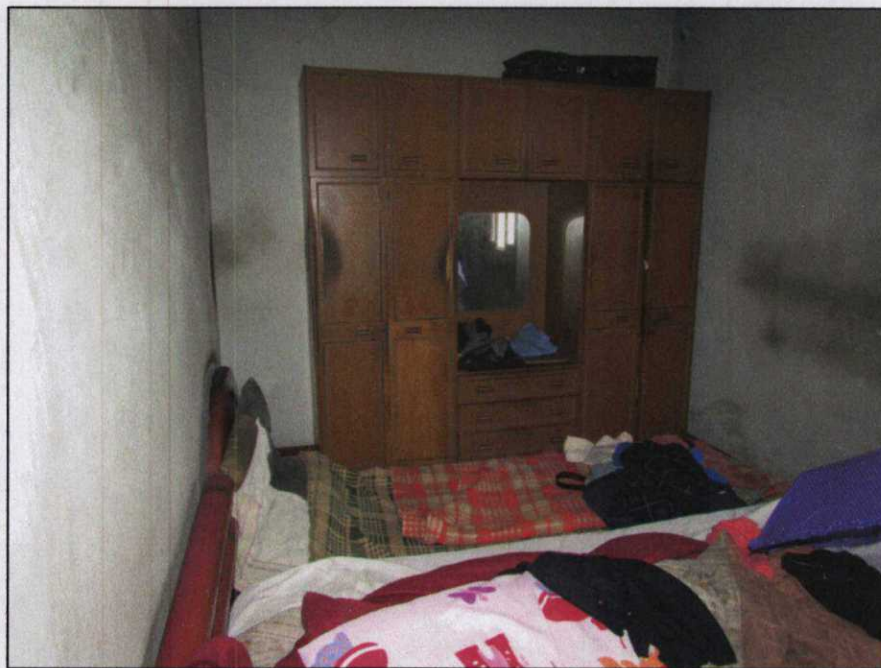
Foto 12: Dormitório com piso laminado, paredes revestidas com acabamento e pintadas com tinta látex caixilhos de madeira.
