DADOS DO PEDIDO

DADOS DO IMÓVEL

| Endereço Rua Doutor Hugo Lacorte Vitale | Número 385 | Complemento LOTE V, QUADRA C | |
| Tipo do imóvel Sobrado | Matrícula 414.713 | Núm. Registro de Imóveis 11º SÃO PAULO/SP | IPTU |

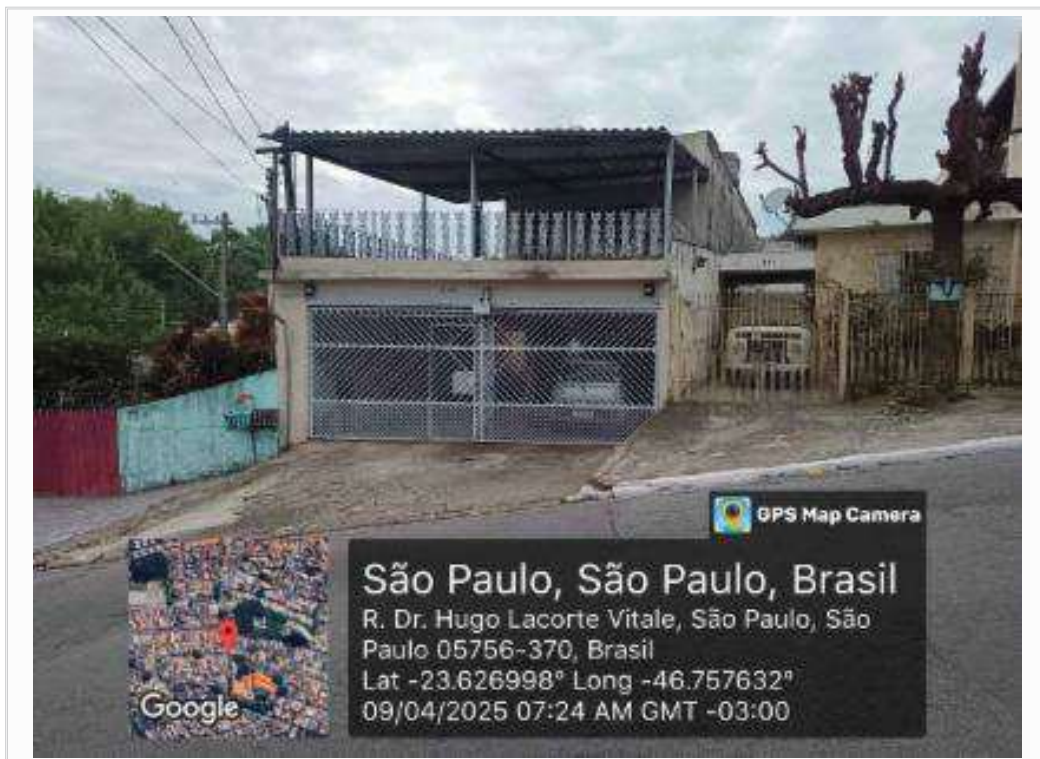
Fachada / Data e hora

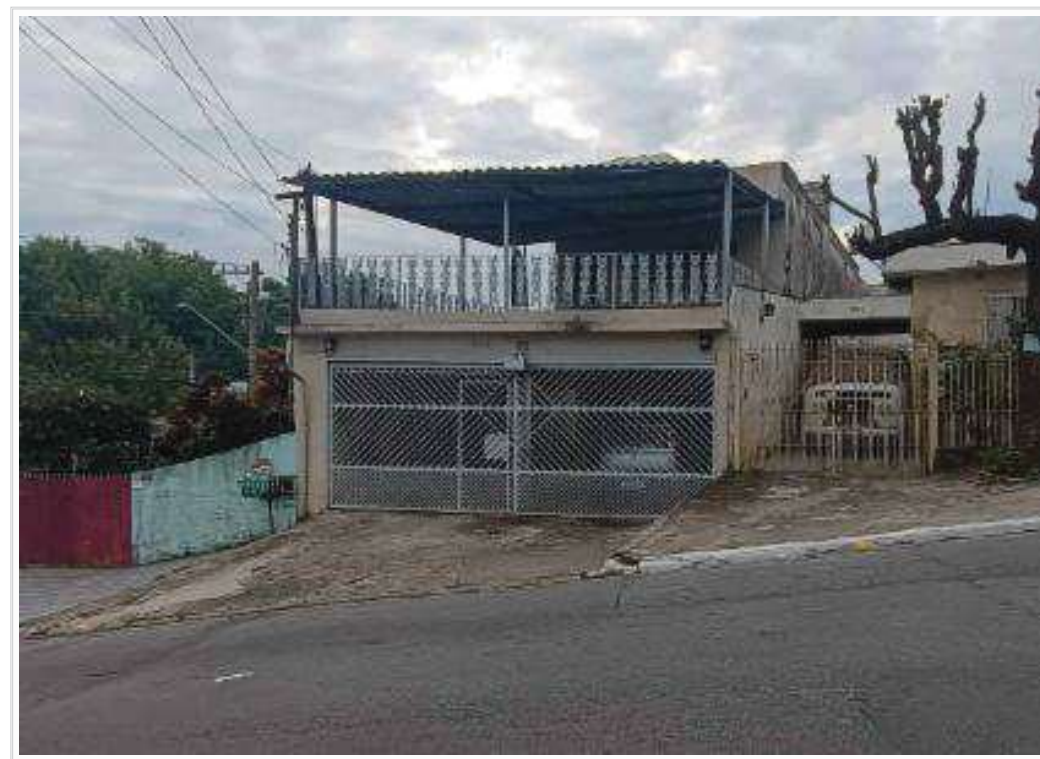
Vistoria externa. De acordo com o laudo fornecido, in loco foi estimada uma área construída de 211,00 m².

Fachada Avaliando
