DADOS DO PEDIDO

DADOS DO IMÓVEL

| Endereço<br>Rua Dom Francisco de Campos Barreto | Número<br>306 | Complemento | |
| Tipo do imóvel<br>Sobrado | Matrícula<br>101.073 | Núm. Registro de Imóveis<br>02º CRI LIMEIRA - SP | IPTU |

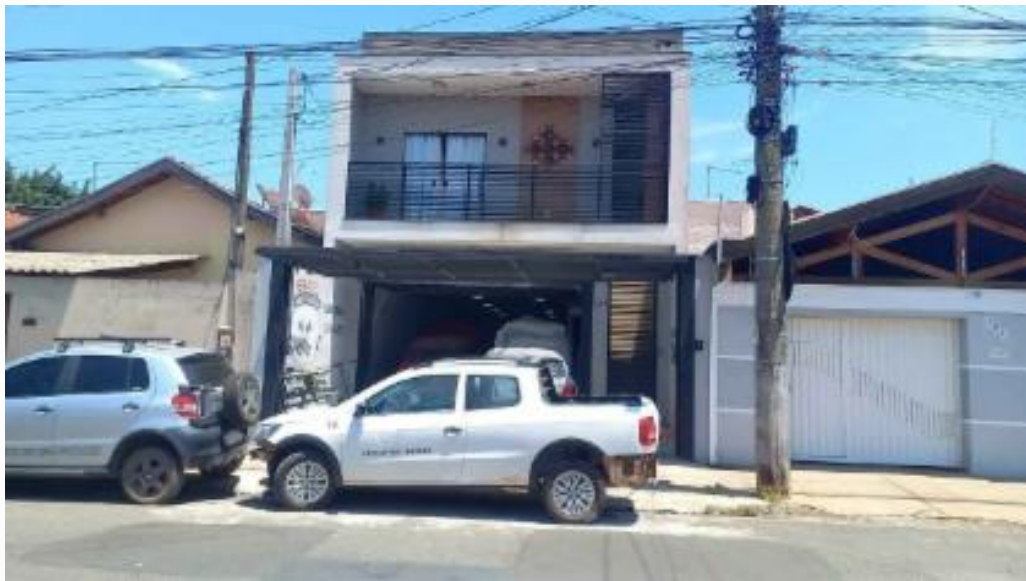
Não foi realizada a vistoria interna do imóvel. Não é possível descrever a divisão interna. O padrão construtivo, idade aparente e estado de conservação foram estabelecidos de acordo com os aspectos externos. Foi fornecido laudo inicial de 2022, sem comentário

vista da fachada
