DADOS DO PEDIDO

| Endereço<br>Rua Calcedônia | Número<br>70 | Complemento<br>Lote 5 - Quadra 8 - Residencial Habiana II | |
| Bairro<br>Aeroporto | Município<br>Araçatuba | UF<br>SP | CEP<br>16052901 |
| Tipo do imóvel<br>Casa | Matrícula<br>62.921 | Núm. Registro de Imóveis<br>Oficial de Registro de | |

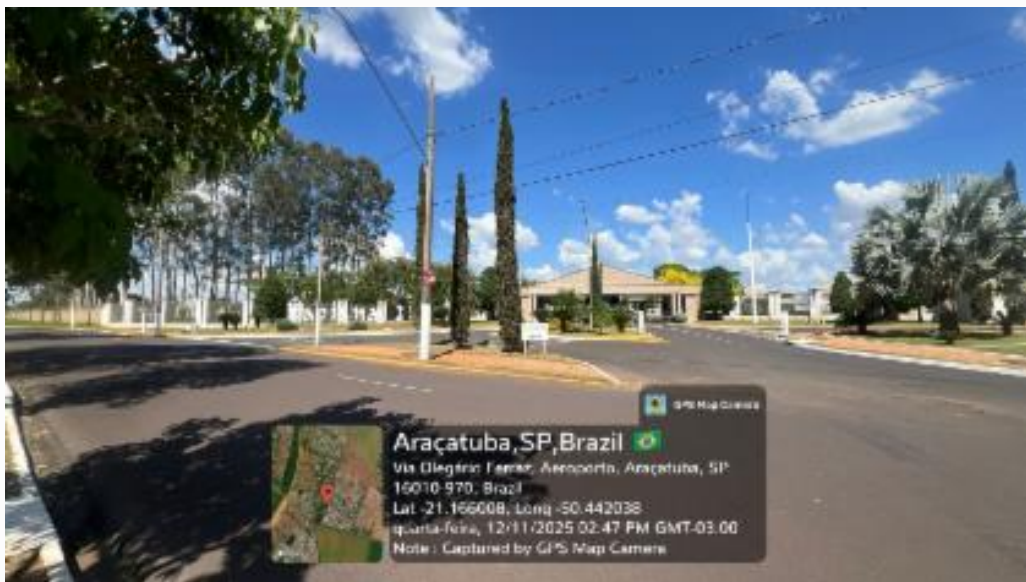
Fachada / Data e Hora

A vistoria foi realizada apenas de maneira externa. Para fins de avaliação, foram consideradas as áreas de terreno e construção informadas na matrícula n° 62.921.
