**EXCELENTÍSSIMO DOUTOR JUÍZ DE DIREITO DA 3ª VARA CÍVEL  
DO FORO REGIONAL II – SANTO AMARO, DA COMARCA DE SÃO  
PAULO/SP.**

Processo Digital nº:       **0016430-41.2011.8.26.0002**  
Classe – Assunto:       **Procedimento Sumário - Despesas Condominiais**  
Requerente:               **Condomínio Edifício Villa Montemaggiore**  
Requerido:               **Sonia Marli Buabsi Ferreira**

**LAUDO DE AVALIAÇÃO**

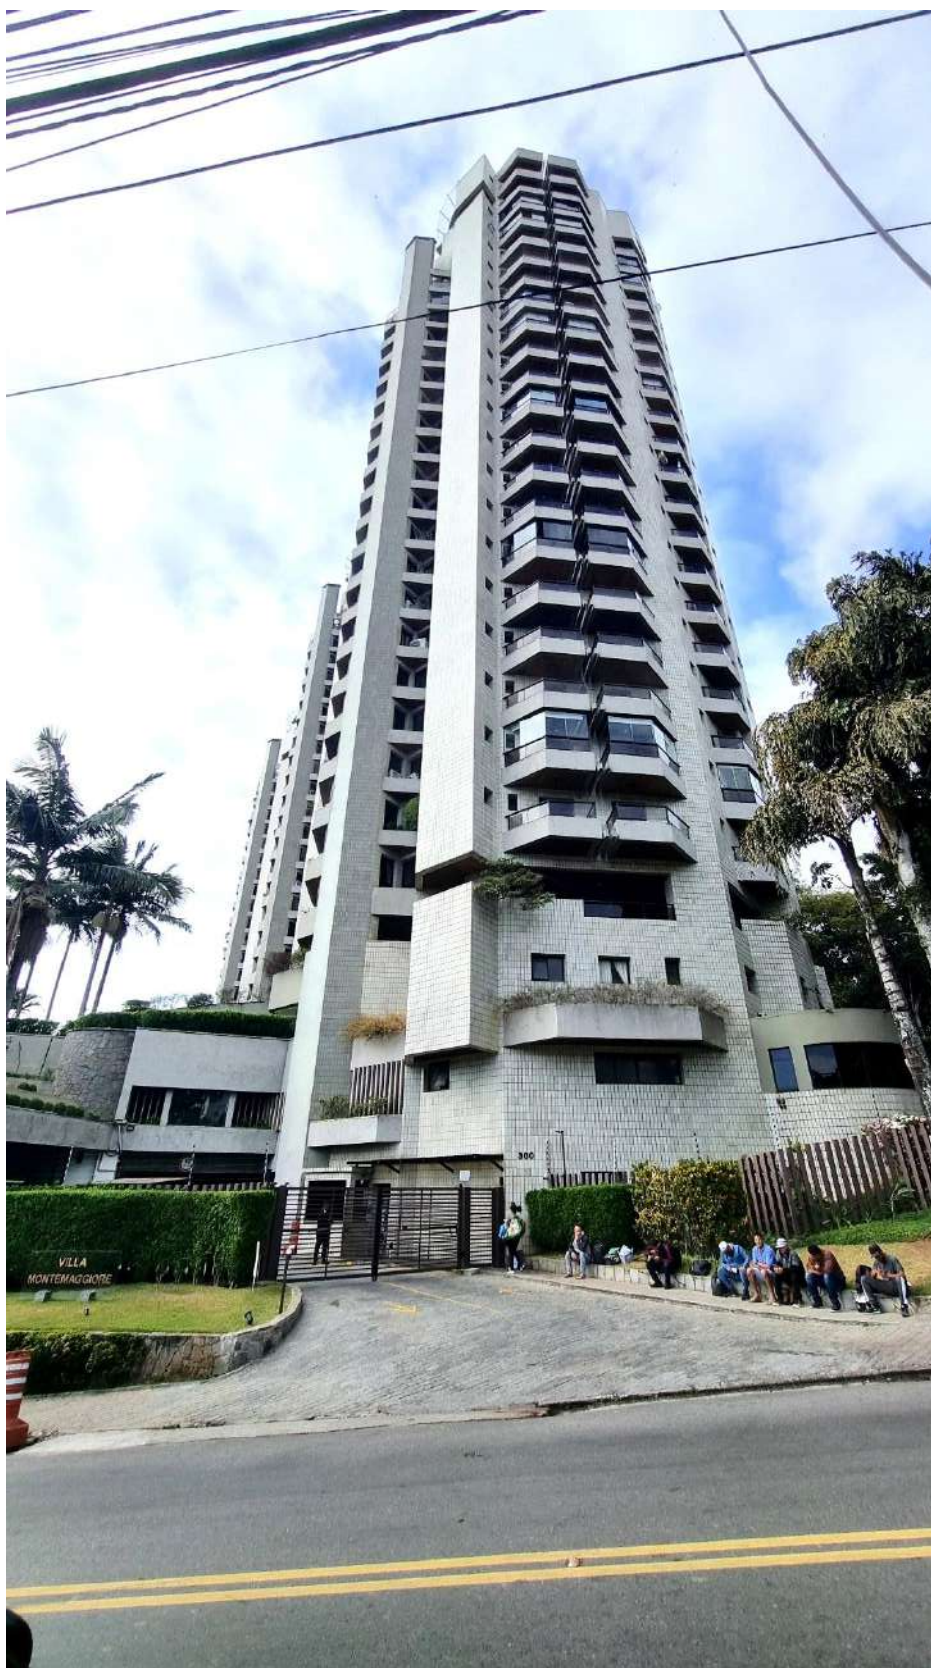
Foto 01 – Vista da fachada do condomínio do imóvel

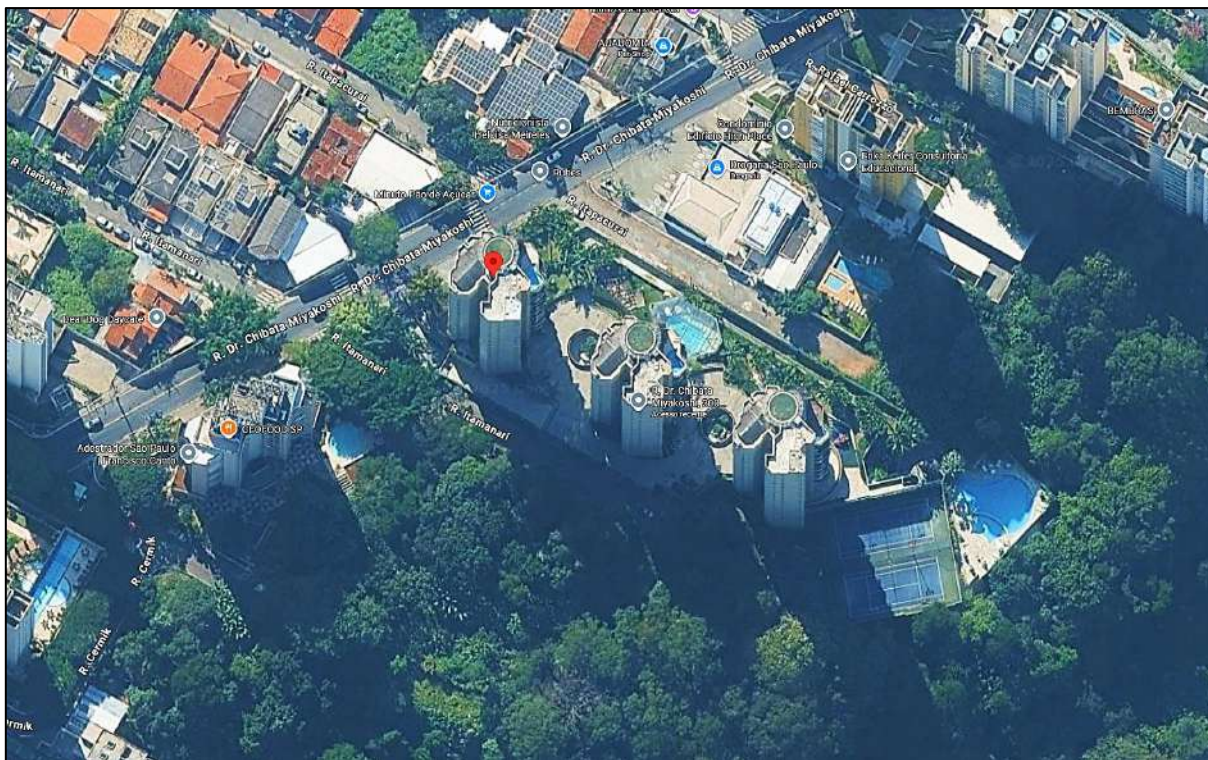
Na figura que segue, podemos observar a vista aérea do Condomínio Residencial Villa Montemaggiore:

O imóvel é uma unidade autônoma (apartamento) com **área privativa construída de 285,04 m<sup>2</sup>, área comum construída de 212,11 m<sup>2</sup>, nesta já incluída a área correspondente a 4 (quatro) vagas de garagem localizadas no 2º subsolo, com área total de 497,15 m<sup>2</sup>, com fração ideal de 1,35018% no terreno, de acordo com a Matrícula nº 178.118 do 15º Cartório de Registro de Imóveis da Comarca de São Paulo / SP (fls. 379 a 387).**
