**Processo Digital:** 1008065-18.2016.8.26.0127

**Avaliação Imobiliária**

O presente LAUDO PERICIAL tem como objetivo a determinação do valor de mercado da venda de um imóvel residencial urbano, localizado à rua Raymundo Antônio dos Santos, nº 64 – vila São Jorge, Carapicuíba-SP, CEP 06385-370, de acordo com o **Processo Digital** nº 1008065-18.2016.8.26.0127, **Classe – Assunto**: Cumprimento de sentença – Condomínio.

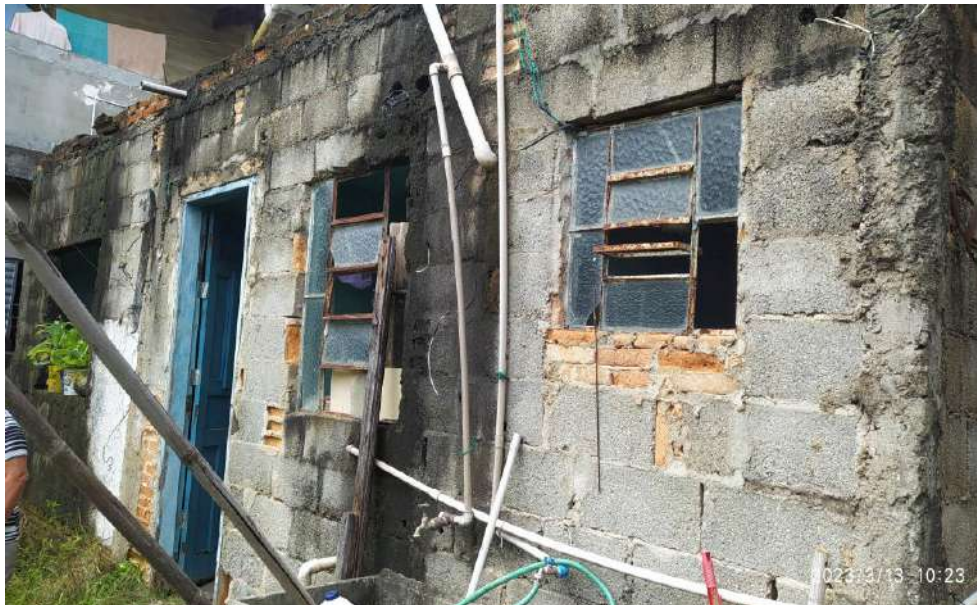
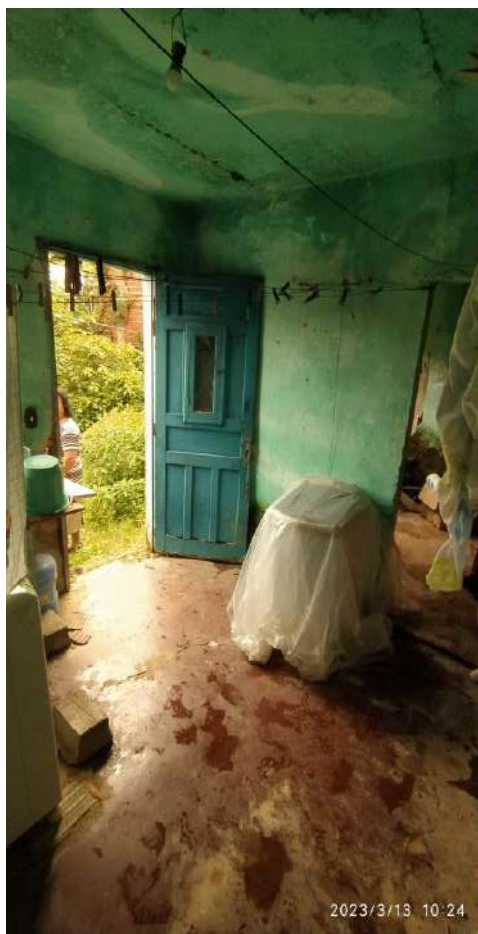
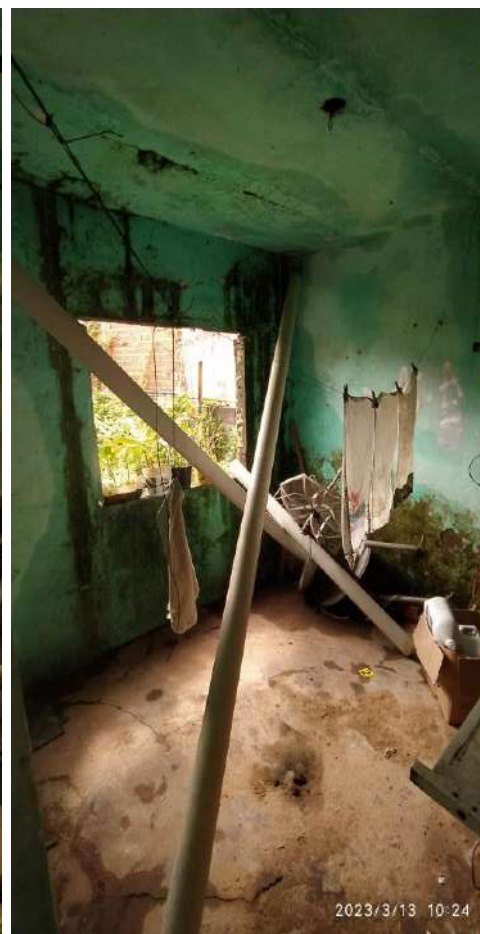
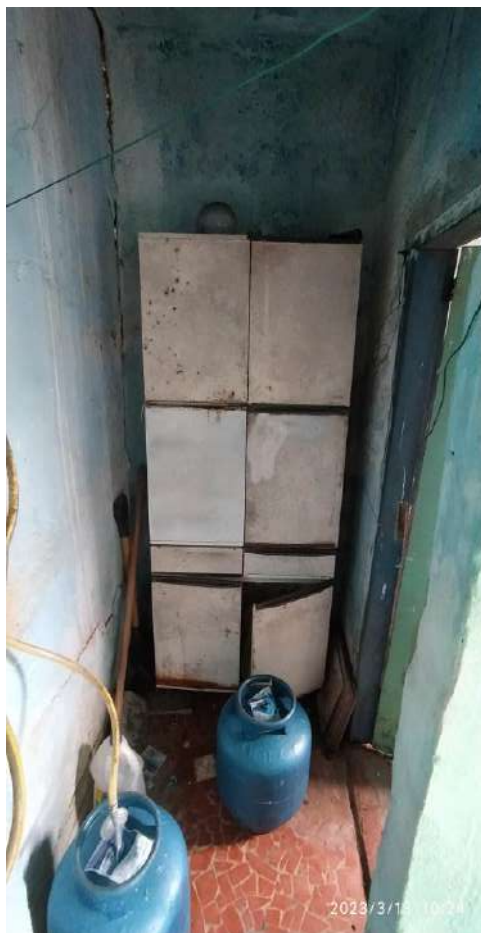
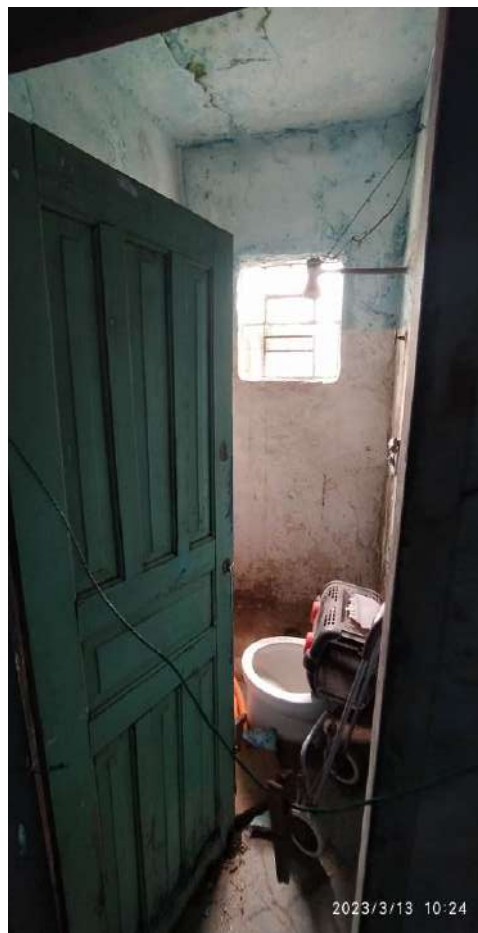
Bloco edificante 01: Casa térrea localizada no nível do subsolo, edificado com estrutura em concreto armado, com vedação em alvenaria, sem revestimento externo e revestimento interno em argamassa e pintura látex PVA. Construção implantada no terreno corresponde a uma área de 25,84m<sup>2</sup>.

Fotos 02 a 06: Casa térrea: nº 01; nível: subsolo; padrão construtivo: Proletário; idade estimada: 47 anos; estado de conservação: Necessitando de reparos importantes.

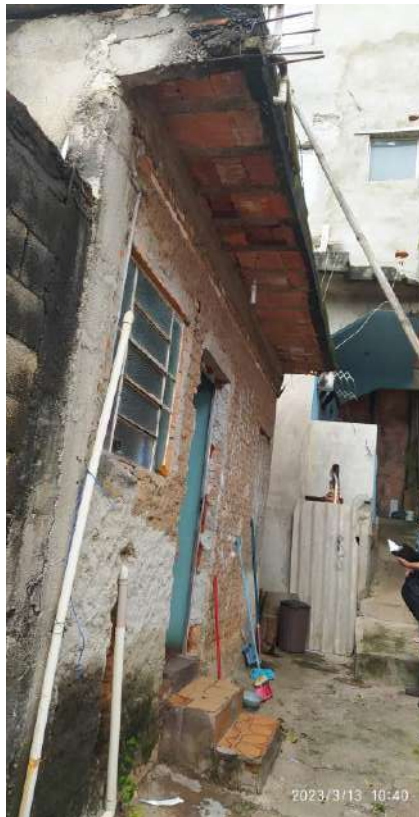
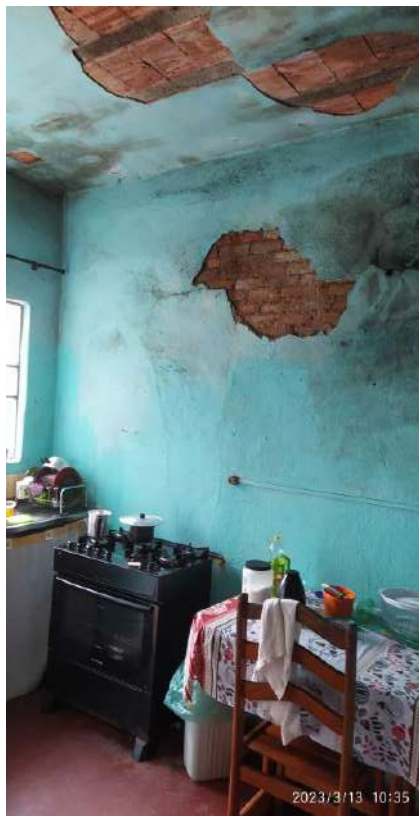
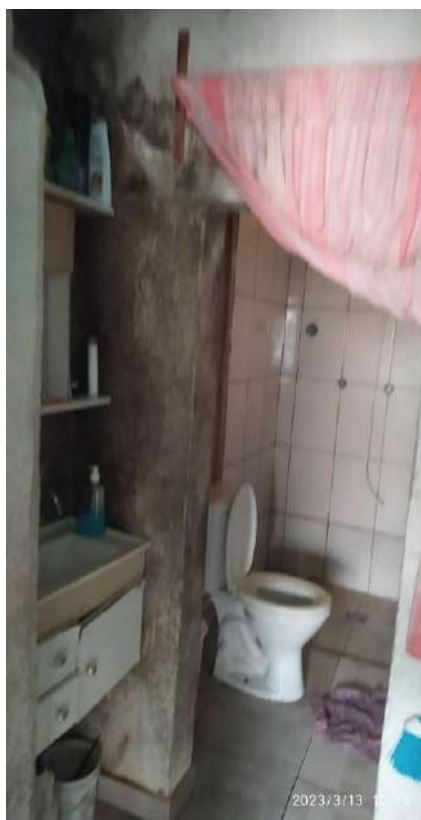
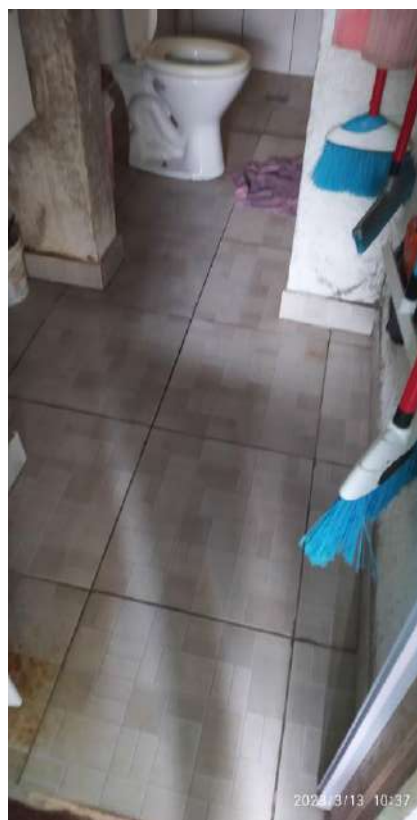
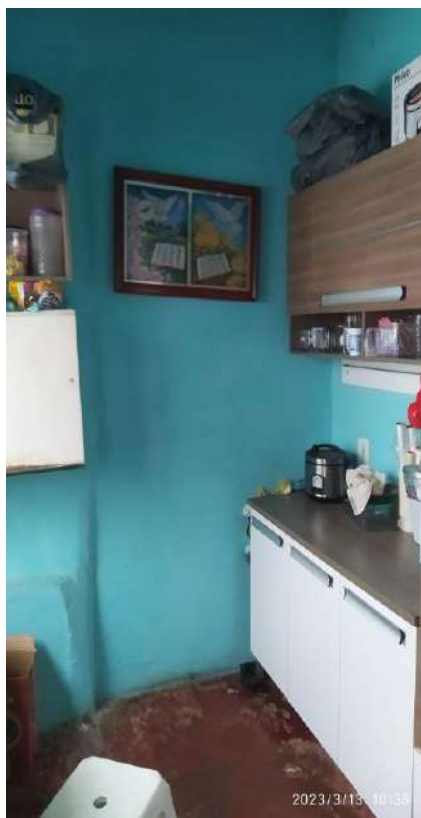
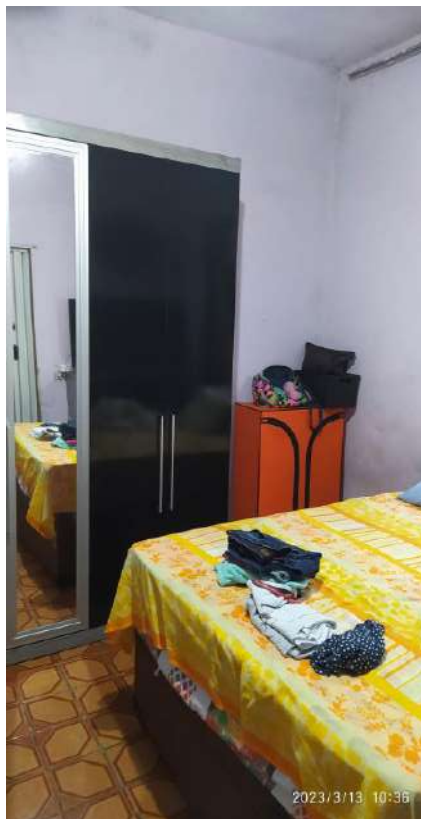
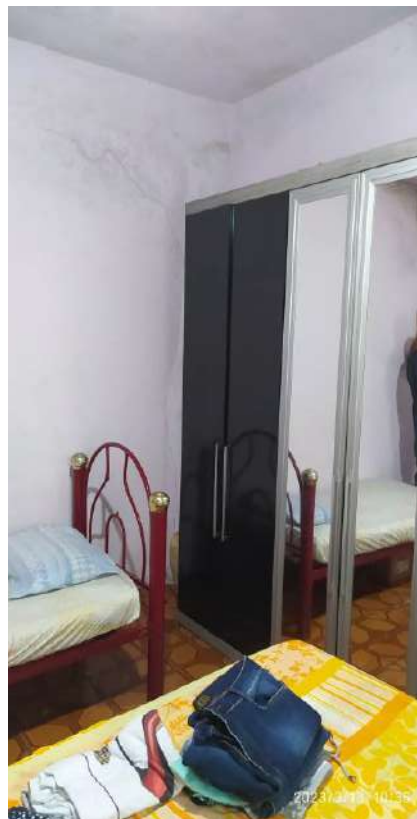
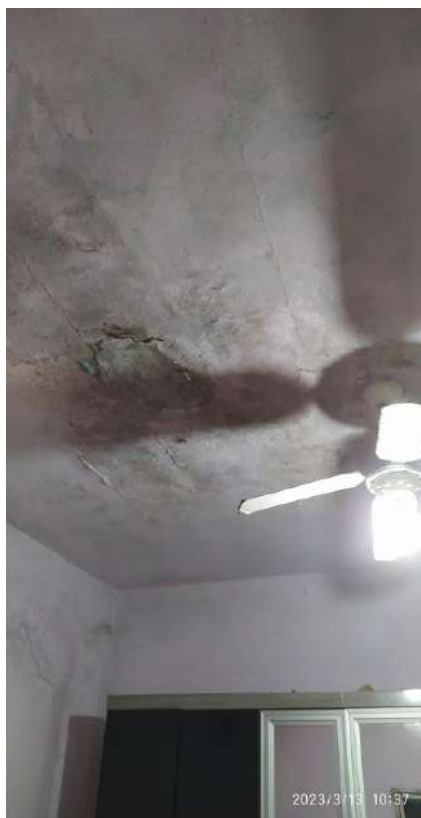
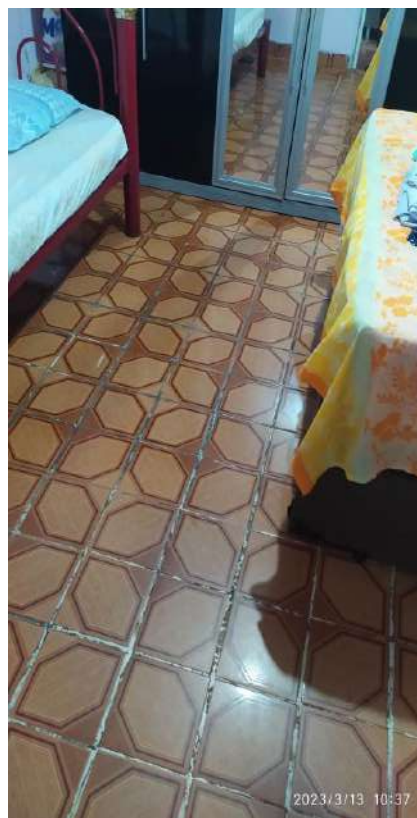
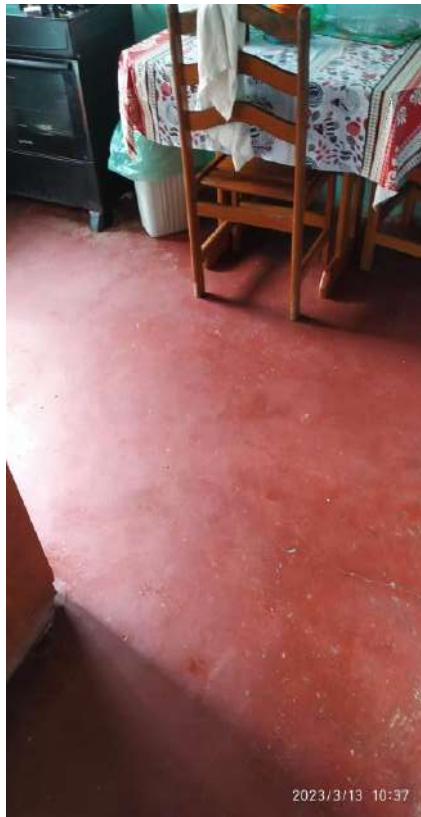
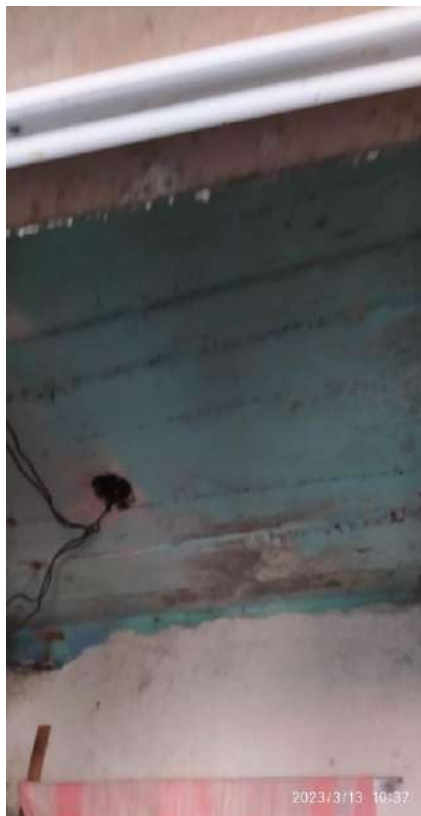
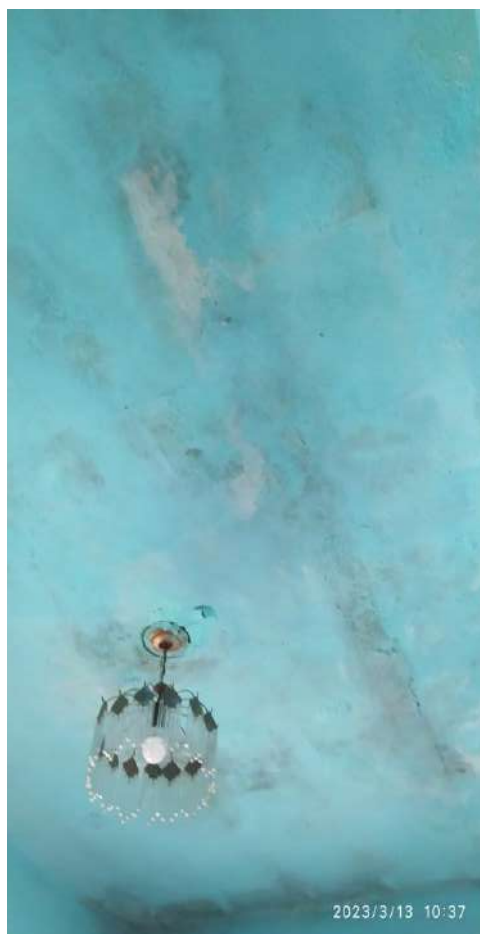
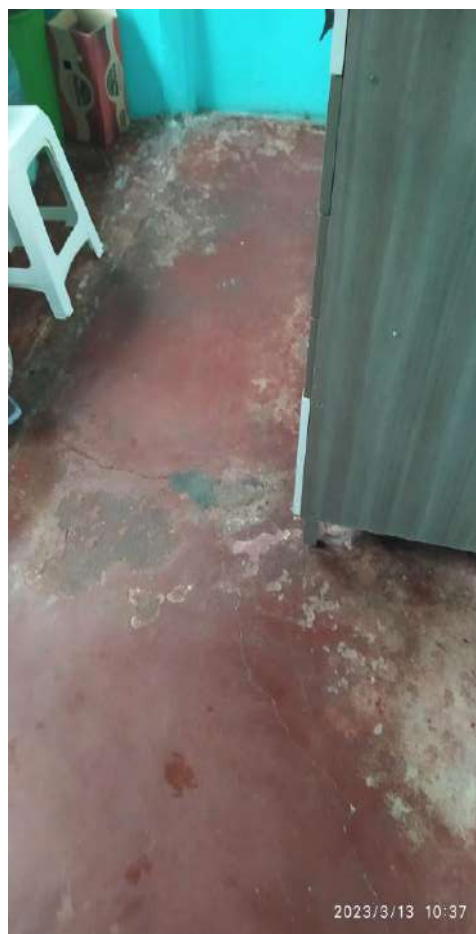
Bloco edificante 02: Casa térrea localizada no nível do subsolo, edificado com estrutura em concreto armado, com vedação em alvenaria, sem revestimento externo e revestimento interno em argamassa e pintura látex PVA. Construção implantada no terreno corresponde a uma área de 43,29m<sup>2</sup>.

Fotos 07 a 24: Casa térrea: nº 02; nível: subsolo; padrão construtivo: Proletário; idade estimada: 47 anos; estado de conservação: Necessitando de reparos importantes.

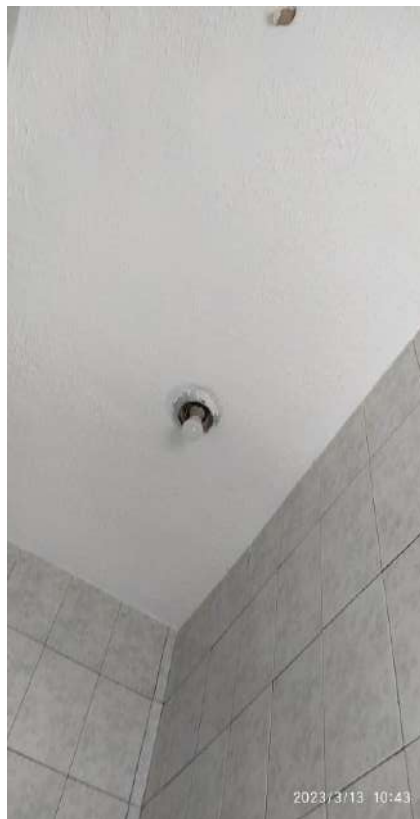
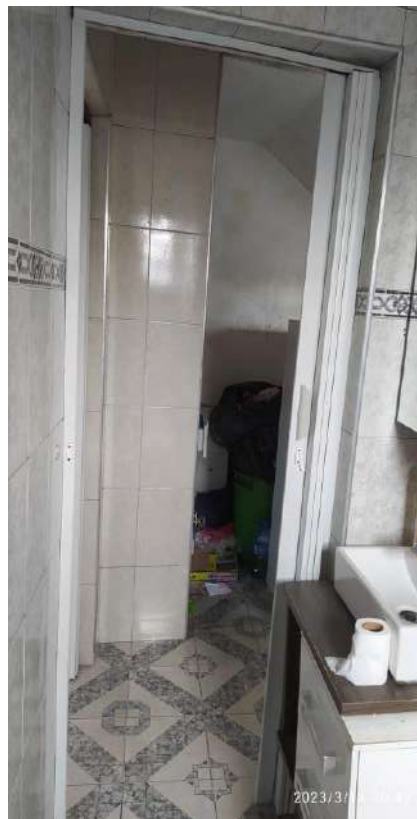
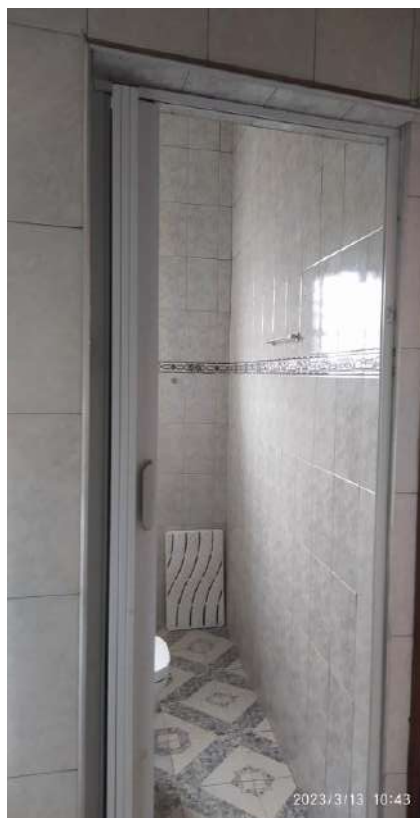
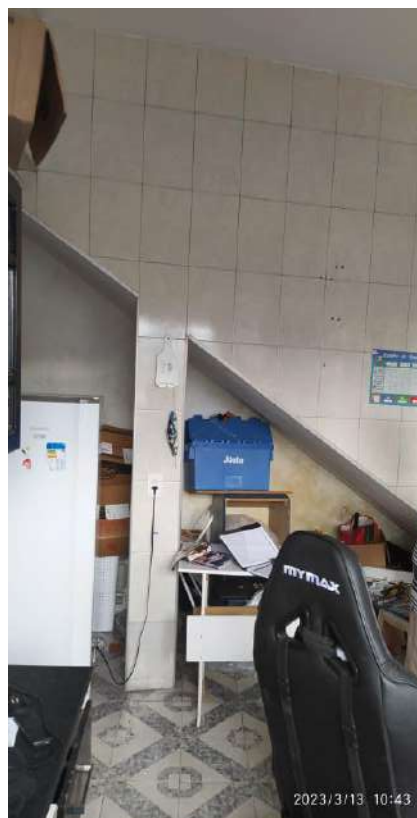
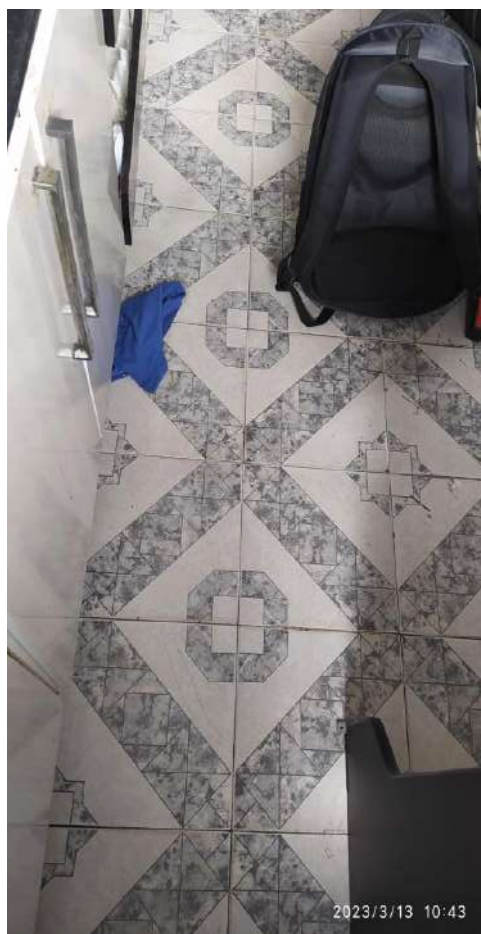
Bloco edificante 03: Casa térrea localizada no nível do subsolo, edificado com estrutura em concreto armado, com vedação em alvenaria, revestimento externo e interno em argamassa e pintura látex PVA. Construção implantada no terreno corresponde a uma área de 36,33m<sup>2</sup>.

Fotos 25 a 38: Casa térrea: nº 03; nível: subsolo; padrão construtivo: Econômico; idade estimada: 03 anos; estado de conservação: Necessitando de reparos simples.

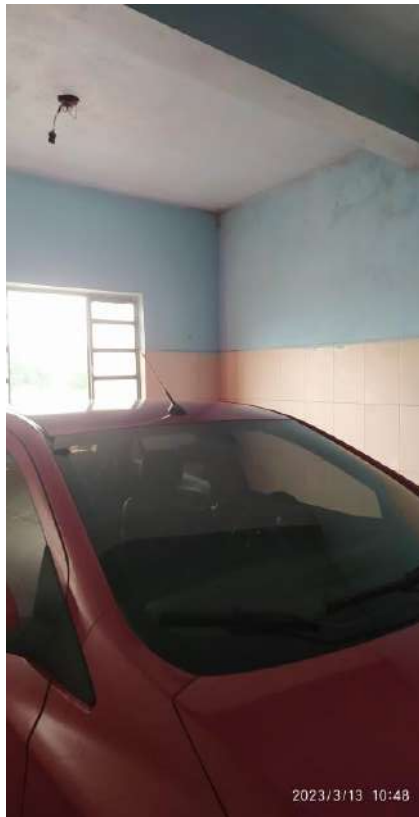
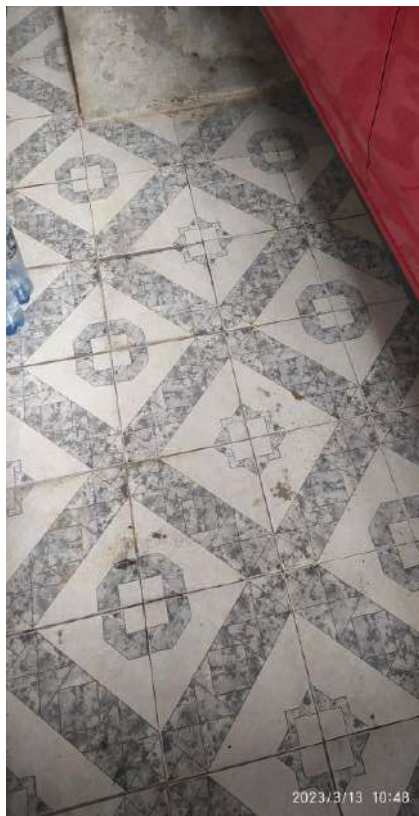
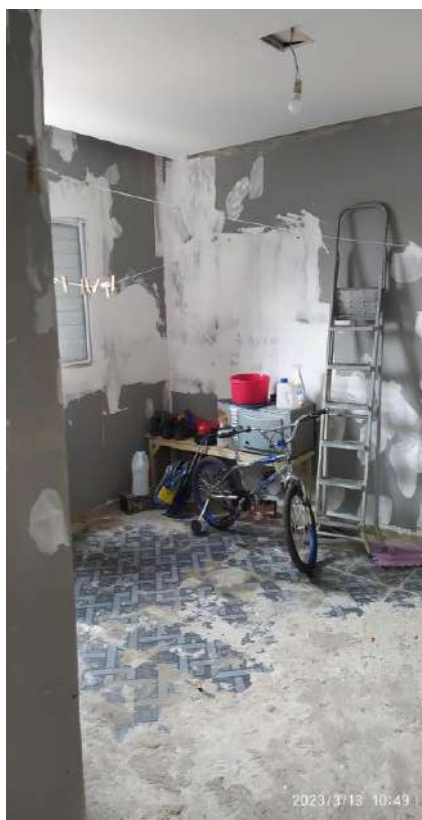
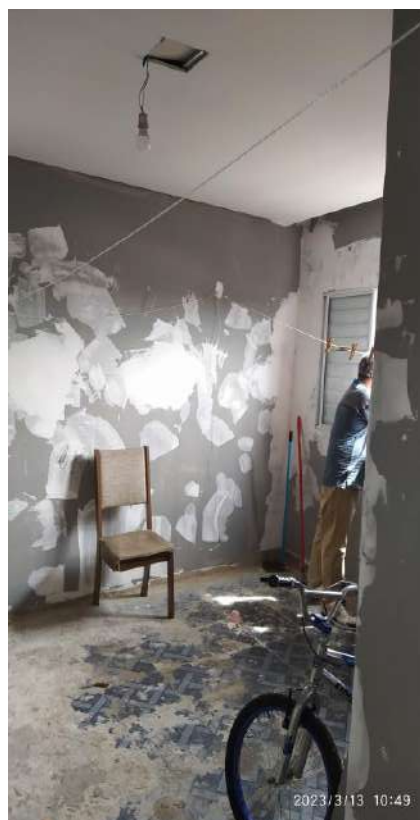
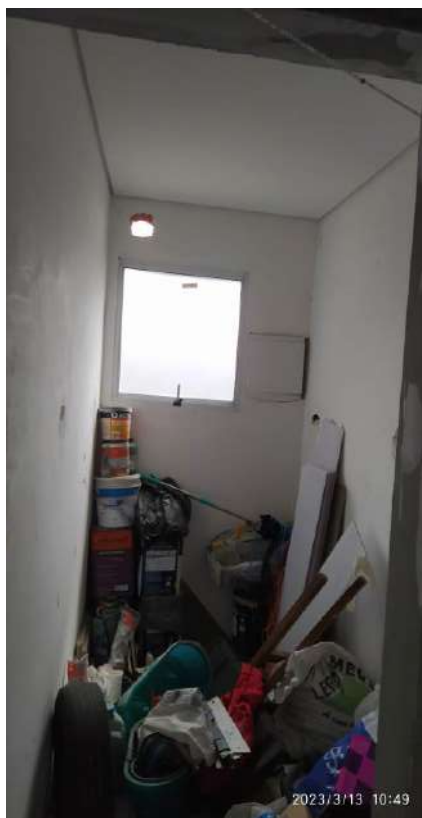
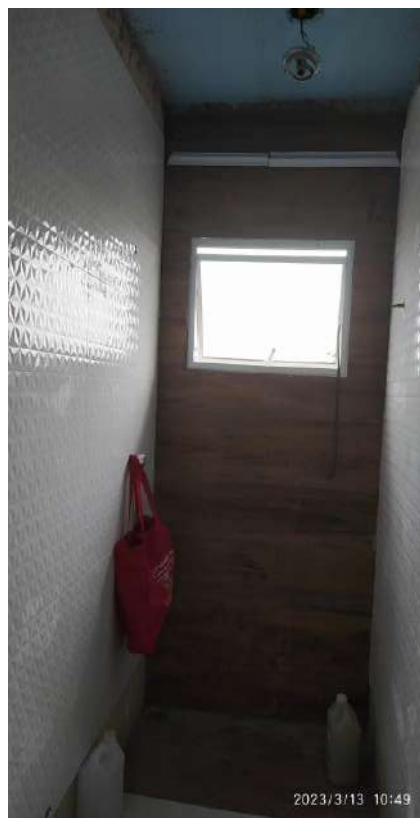
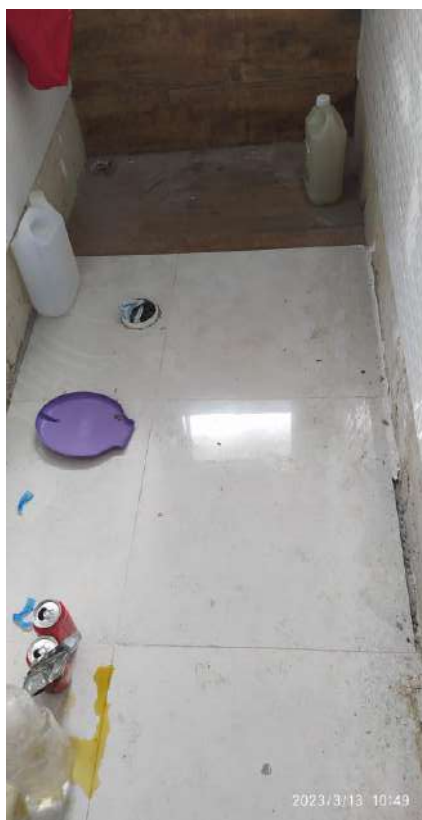
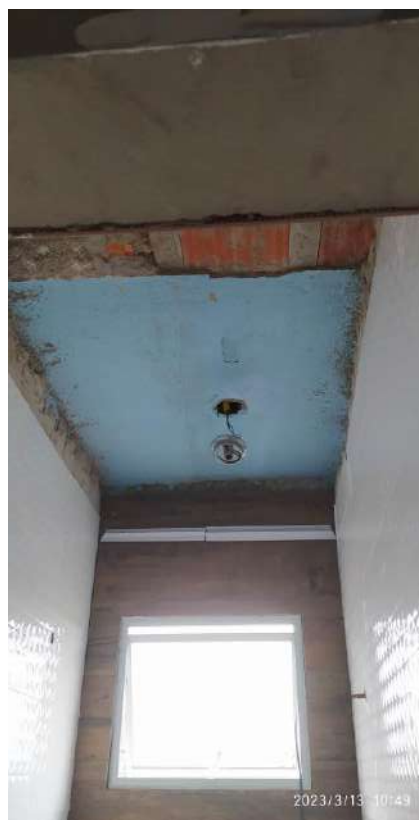
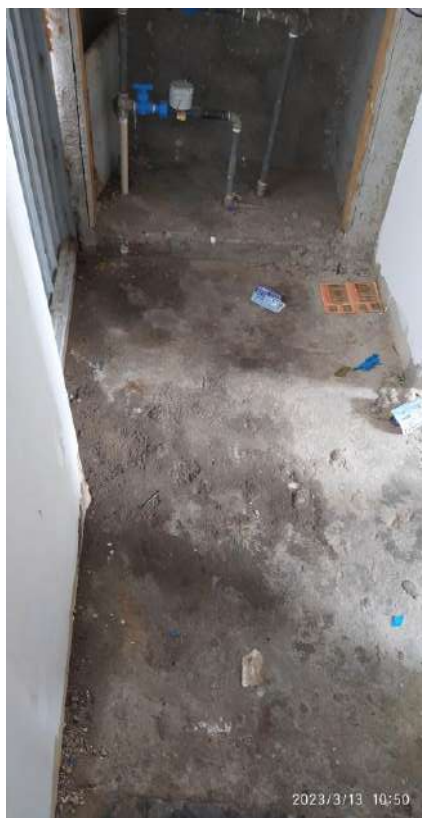
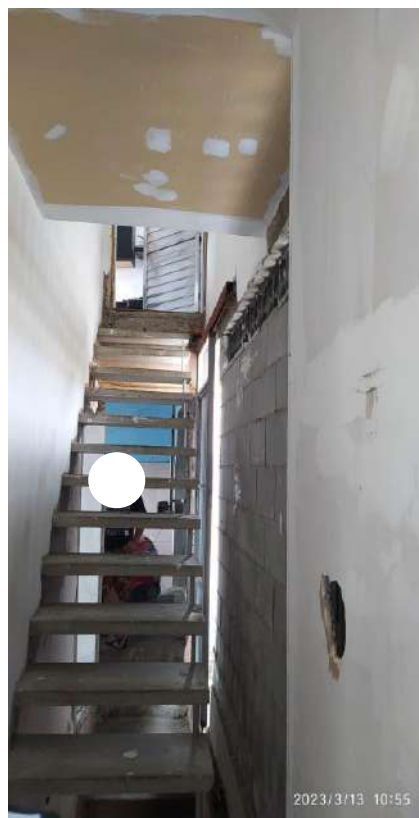
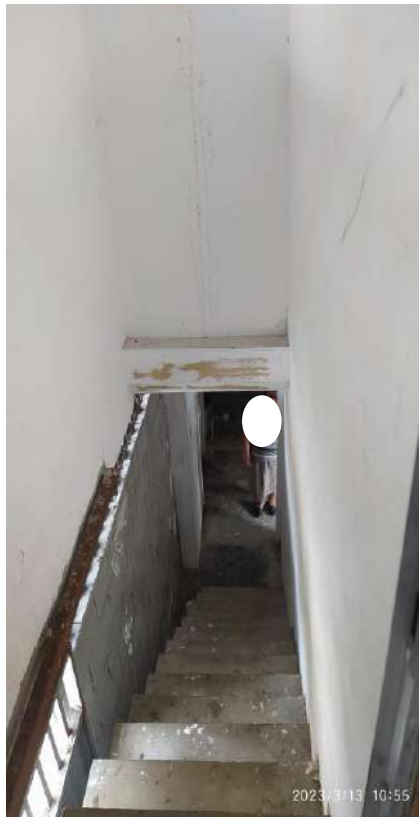
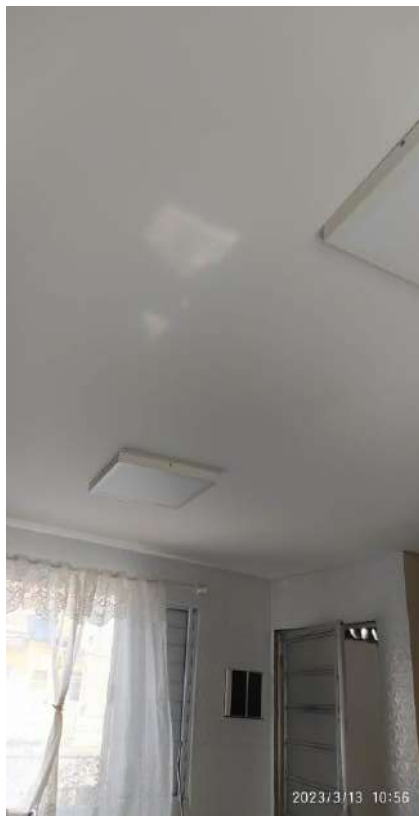
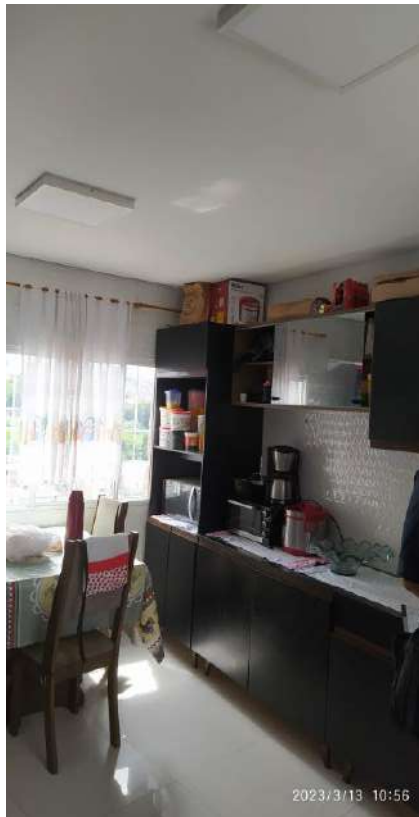
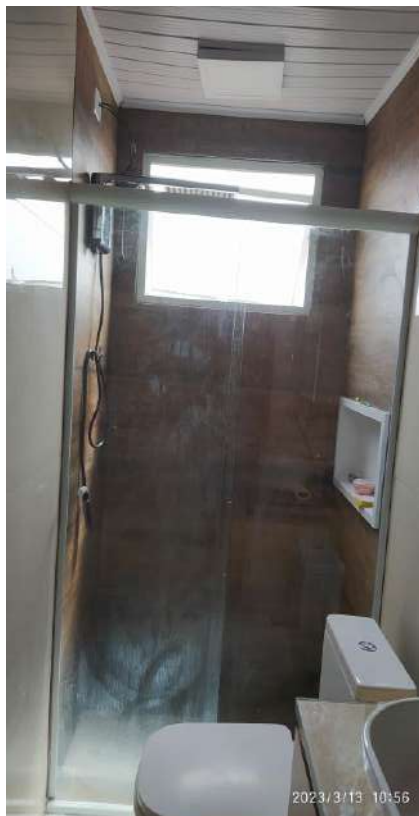
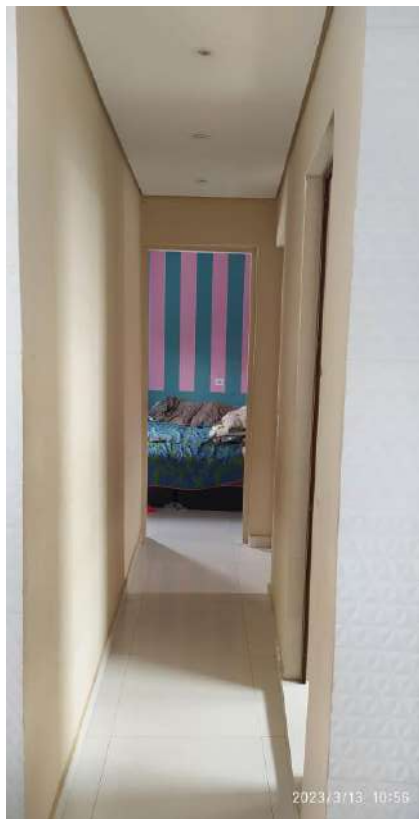
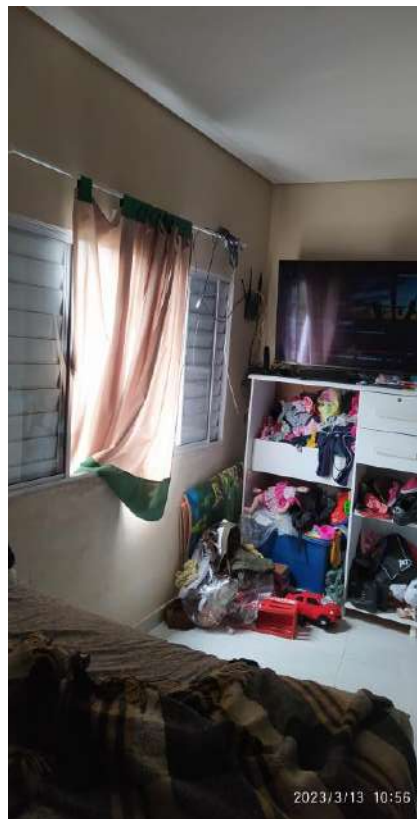
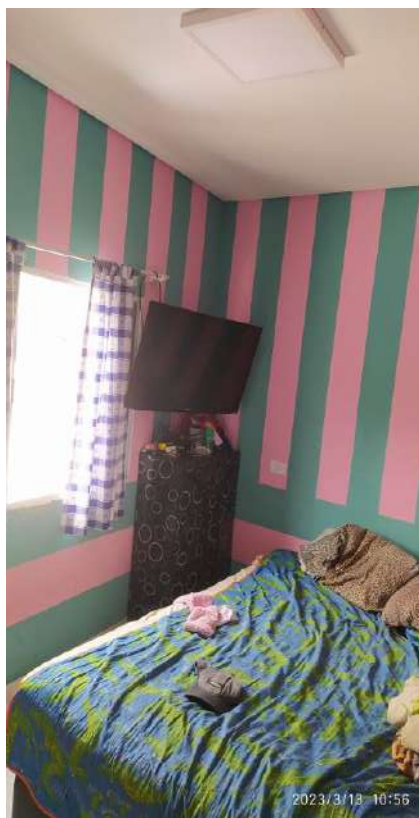
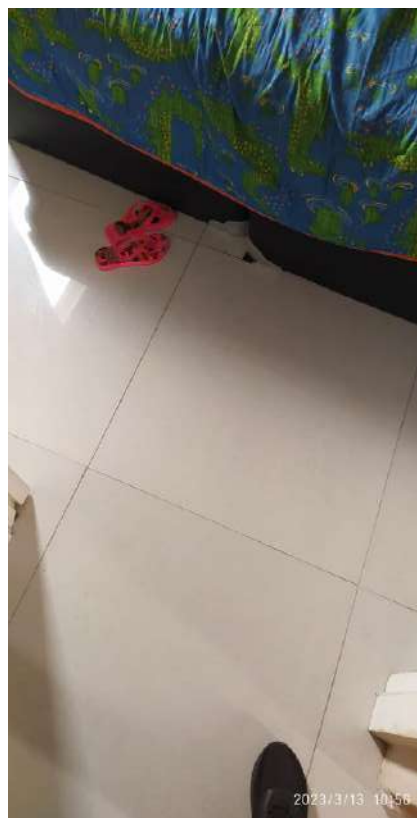
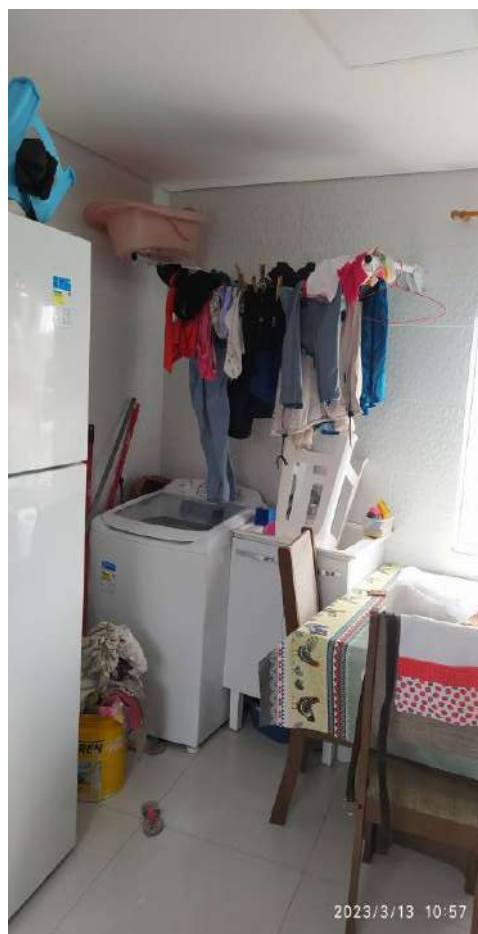
Bloco edificante 04: Casa assobradada localizada no nível térreo, edificado com estrutura em concreto armado, com vedação em alvenaria, revestimento externo e interno em argamassa, cerâmica e pintura látex PVA. Construção implantada no terreno corresponde a uma área de 99,95m<sup>2</sup>.

Fotos 39 a 64: Casa Assobradada: nº04; nível: Térreo e 1º andar; padrão construtivo: Econômico; idade estimada: 03 anos; estado de conservação: Necessitando de reparos simples.
