**PARECER TÉCNICO DE AVALIAÇÃO MERCADOLÓGICA**  
**IMÓVEL PARA VENDA DE ACORDO COM A NORMA ABNT – NBR**  
**14.653 E LEI 6530/78.**

**Solicitante:** “1ª VARA CÍVEL DE MARÍLIA – SP.”

**Processo Digital:** 1015804-94.2021.8.26.0344.

No dia 28 de JULHO de 2022, as 14h00, a perita designada esteve na Rua Ioneu Carvalho Domingos, 360, Bairro Correa de Lara, Apto. 1113, Bloco 11 do CONDOMÍNIO RESIDENCIAL SÃO BENTO III, no município de Marília – SP, para apuração do real valor de um imóvel residencial.

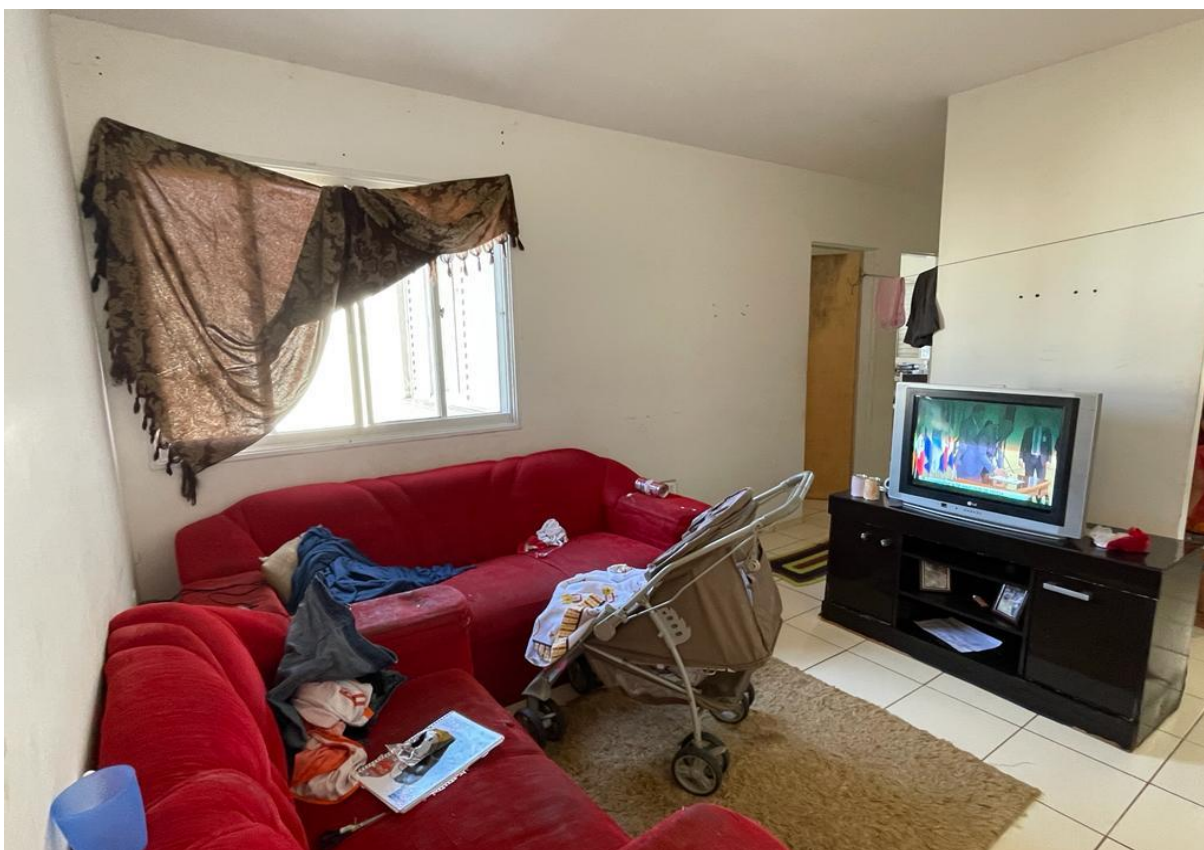
**Sala de tv:**

-Sala de TV;

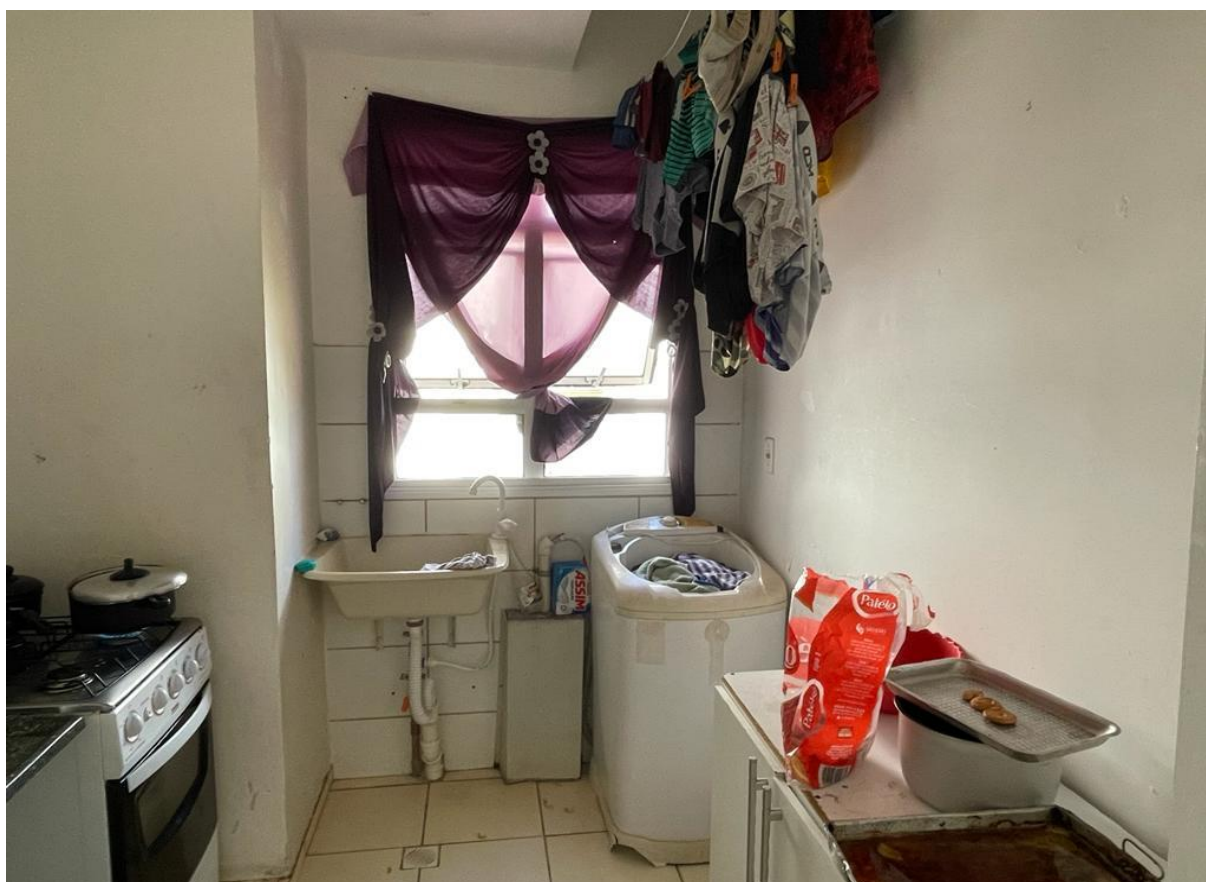
**Lavanderia com tanque.**

- Banheiro com azulejo até a altura da janela, contendo vaso e pia;
- Lavanderia azulejada com tanque;
- Janelas de vidro e ferro, sendo venezianas de ferro nos quartos;
- Portas de madeira;
- Piso cerâmico;
- Pintura interna em regular estado de conservação;
- Não há sinais de infiltrações nas paredes;
- As instalações elétricas e hidráulicas não precisam de reparações;
- Não há sacada;
