Processo Nº: 564.01.1977.000056-8 (nº de ordem 2000/77) SBC, 18/10/2013.  
Falência : IPORANGA S.A. Construções e Imóveis

## LAUDO de AVALIAÇÃO

Condomínio Edifício Itaguá – São Vicente - Rua Saldanha da Gama, 103

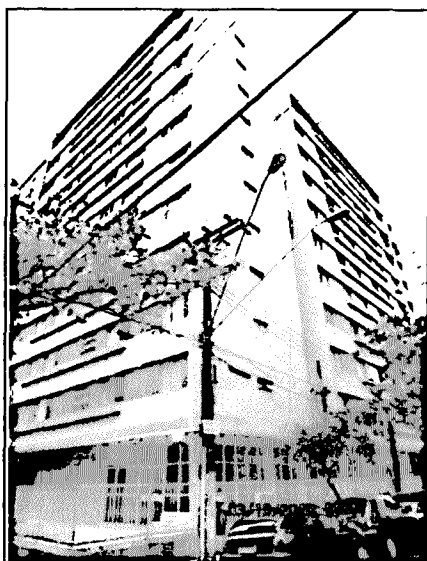
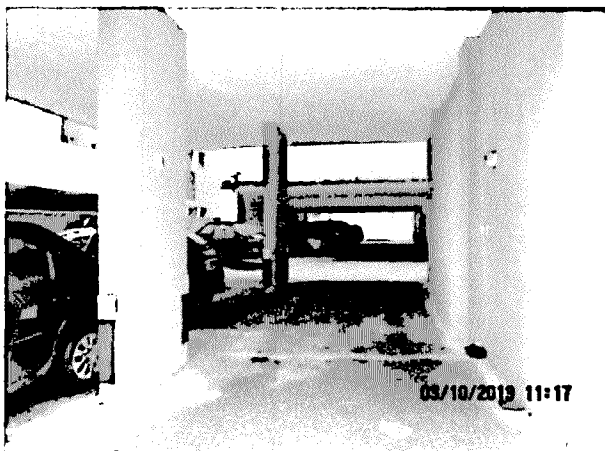
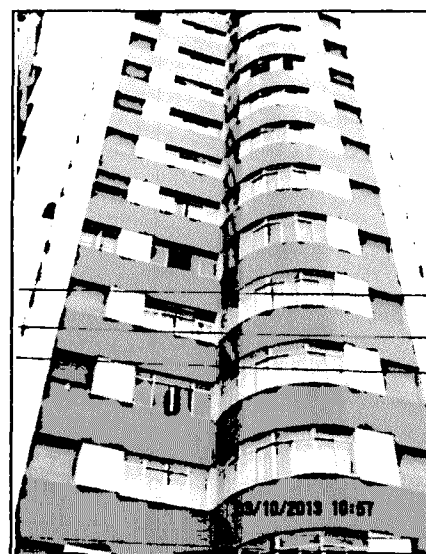
- A estrutura apresenta deterioração acentuada, trazendo risco de acidente aos vizinhos e carros estacionados no térreo devido ao descolamento de placas e pedaços de concreto que se soltam advindos do adiantado estado de corrosão das ferragens.

A estrutura foi projetada para servir de estacionamento vertical dos proprietários das unidades do Bloco A e B. A obra foi interrompida na execução da estrutura de concreto.
