## LAUDO DE AVALIAÇÃO DE PERÍCIA JUDICIAL

### AVALIAÇÃO DE IMÓVEL

Da Perícia do imóvel situado na Avenida Prestes Maia n.º 241, Sala 2926, CEP 01031-902 São Paulo – SP, **CONDOMÍNIO EDIFÍCIO MIRANTE DO VALE**, matrícula 11.178 do 5º Oficial de Registros de Imóveis da Comarca de São Paulo, para apuração do real valor do imóvel no mercado brasileiro.

O perito compareceu para a vistoria do imóvel, em 29 de fevereiro de 2024, às 10:00 h, no endereço situado na Avenida Prestes Maia n.º 241, Sala 2926, CEP 01031-902 São Paulo – SP do Edifício Frei Caneca, propriedade de TAYROS DO BRASIL LTDA CNPJ 00.796.974/0001-74, como objeto de penhora, conforme fls. 136/137 desses autos.

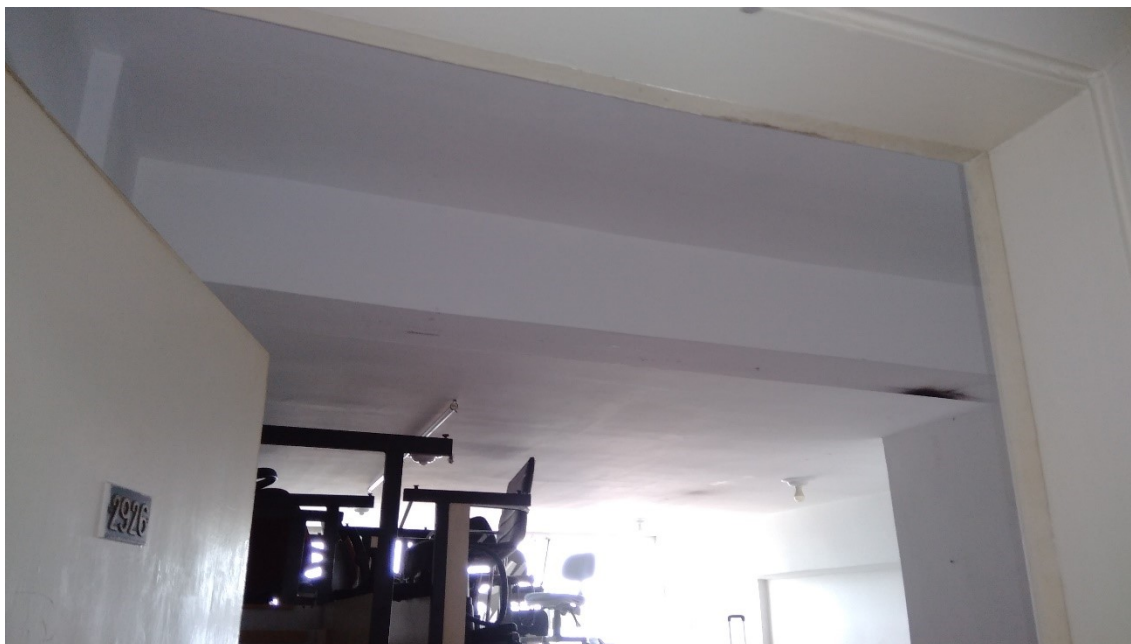
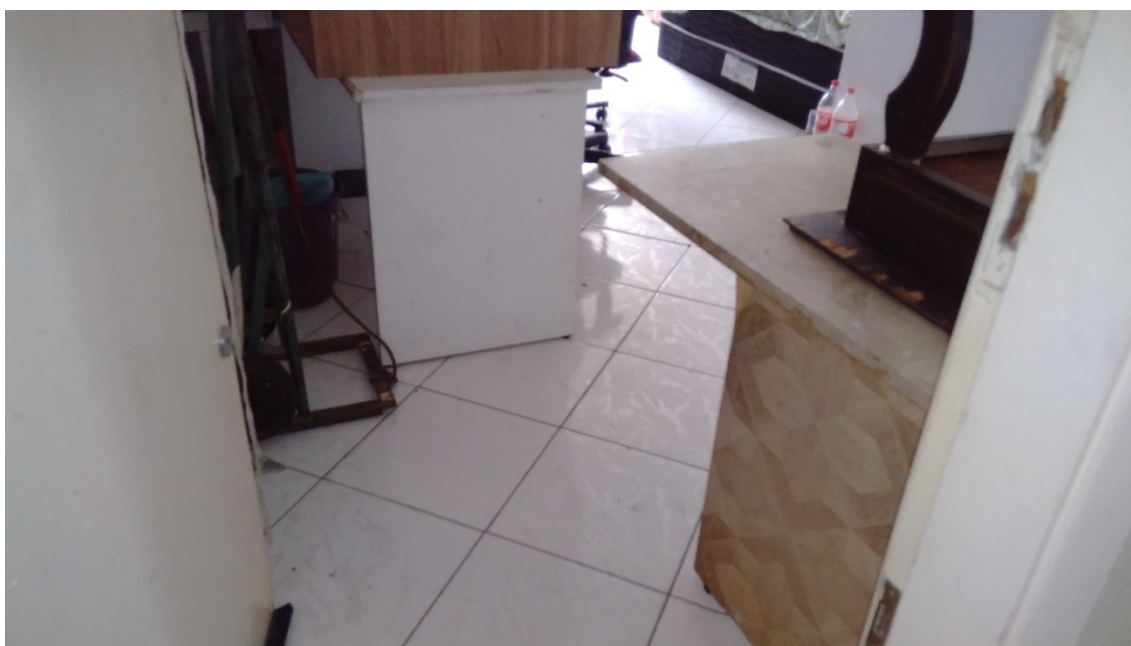
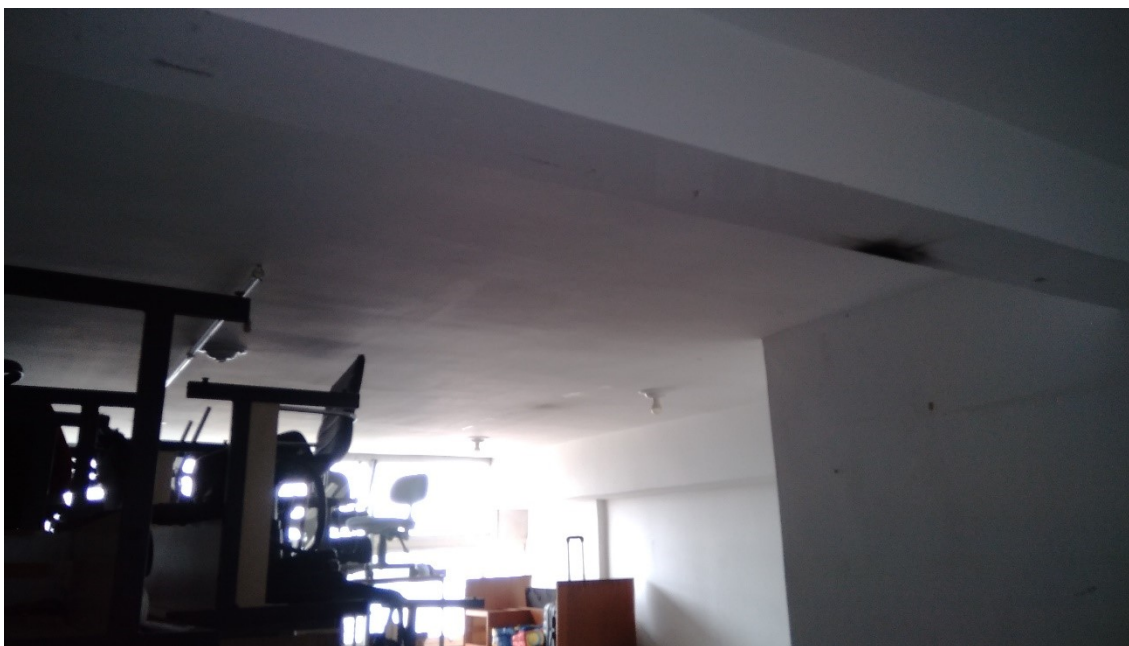
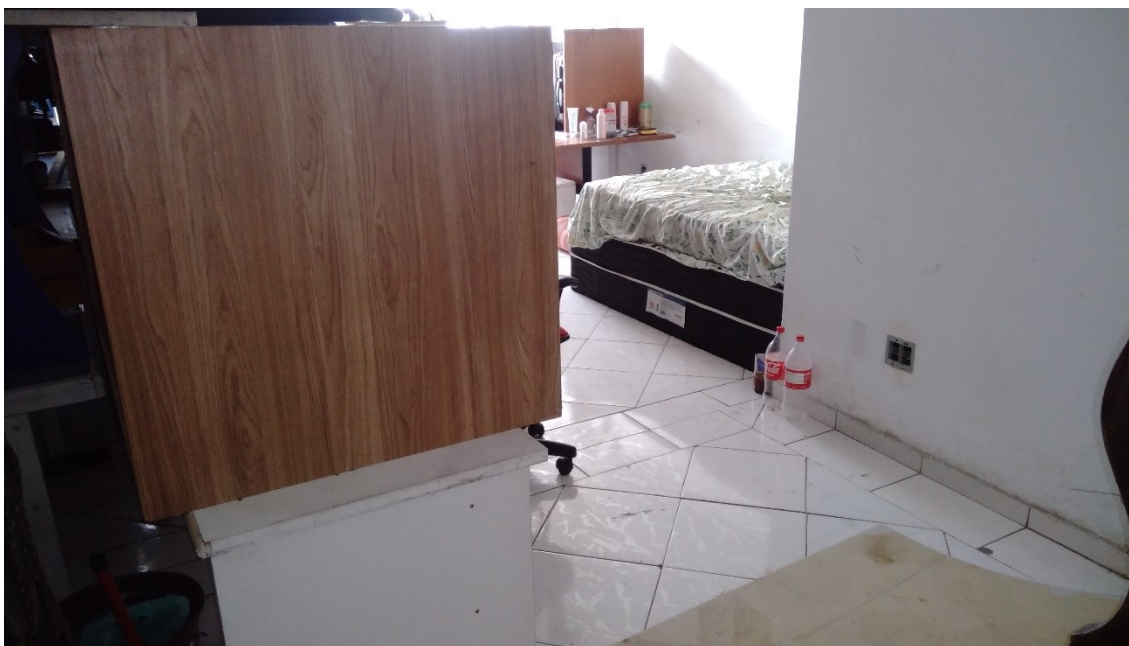
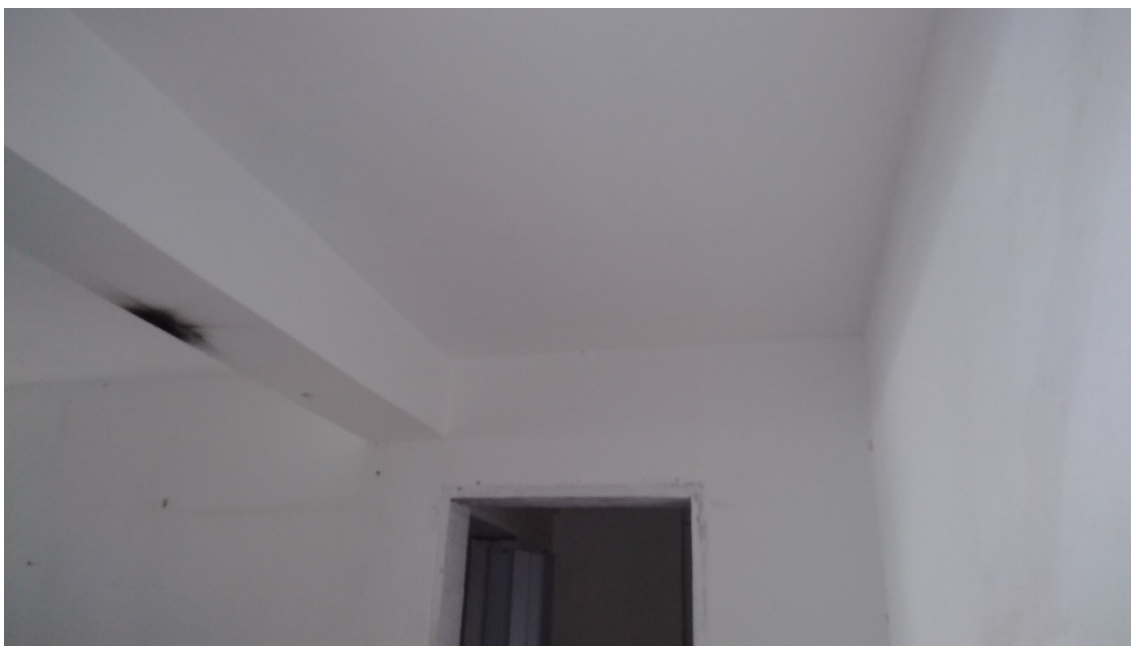
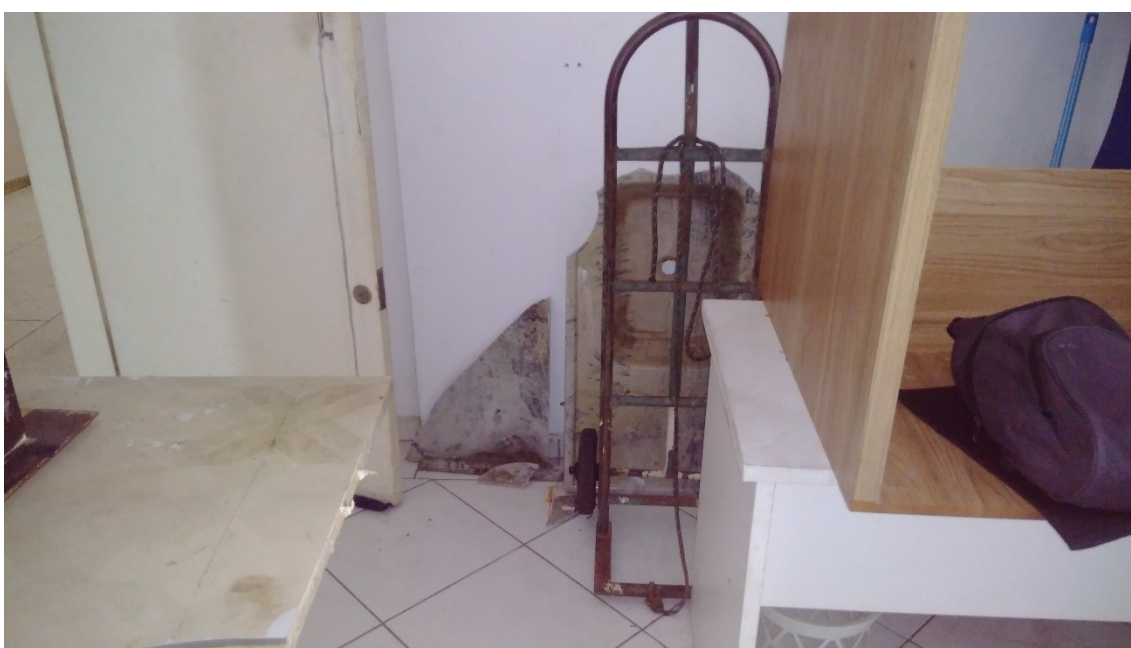
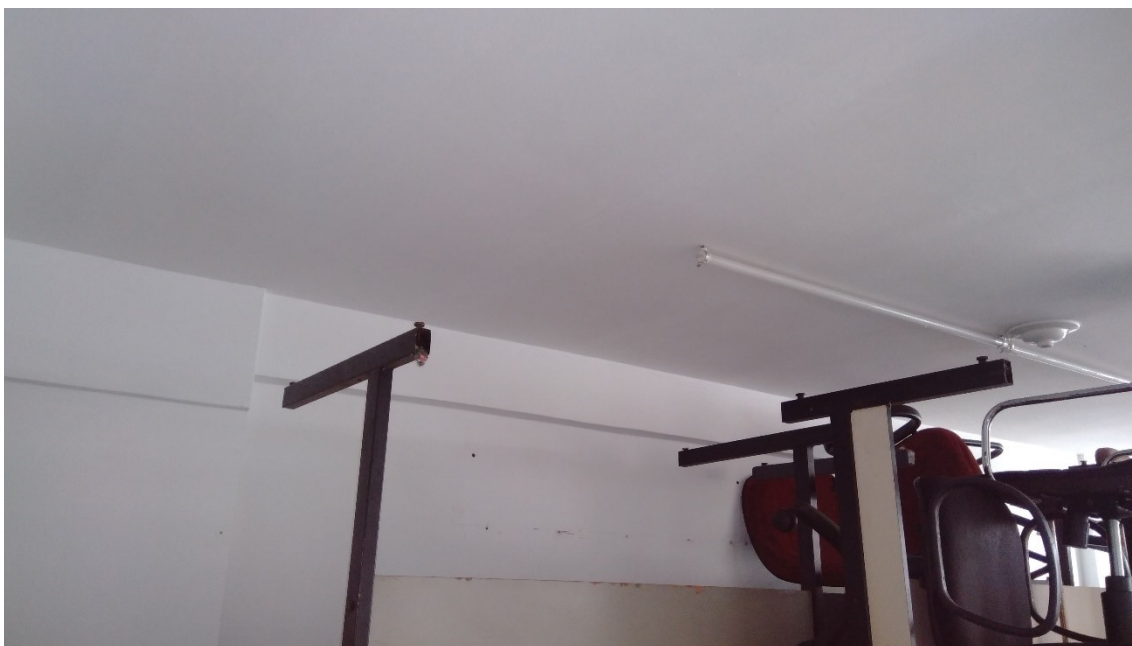
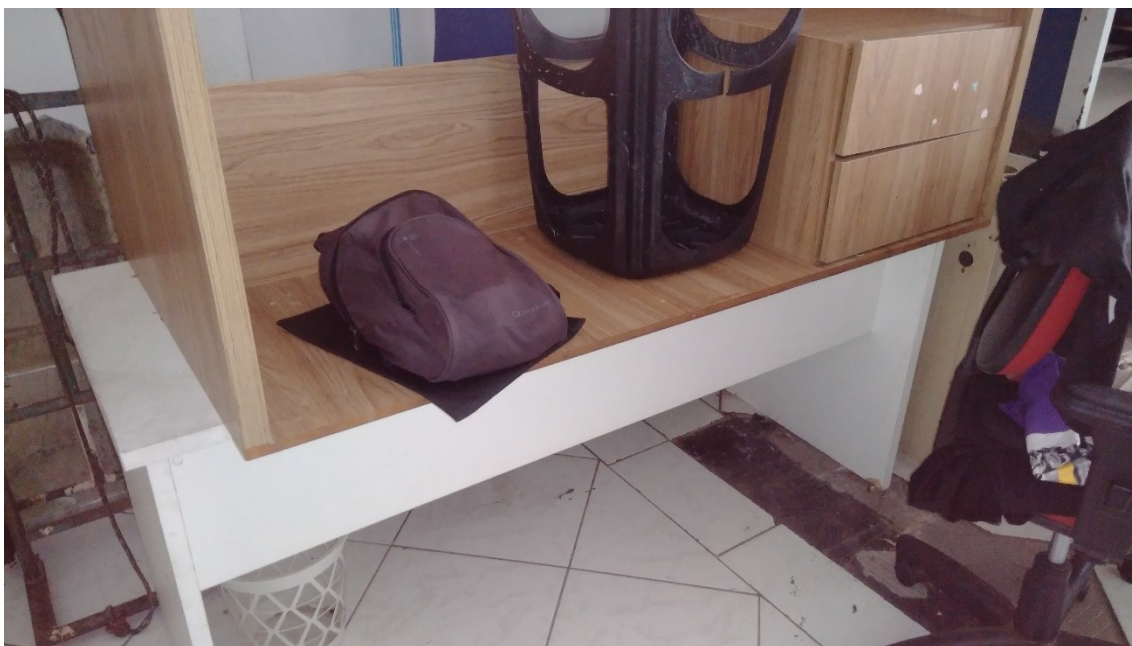
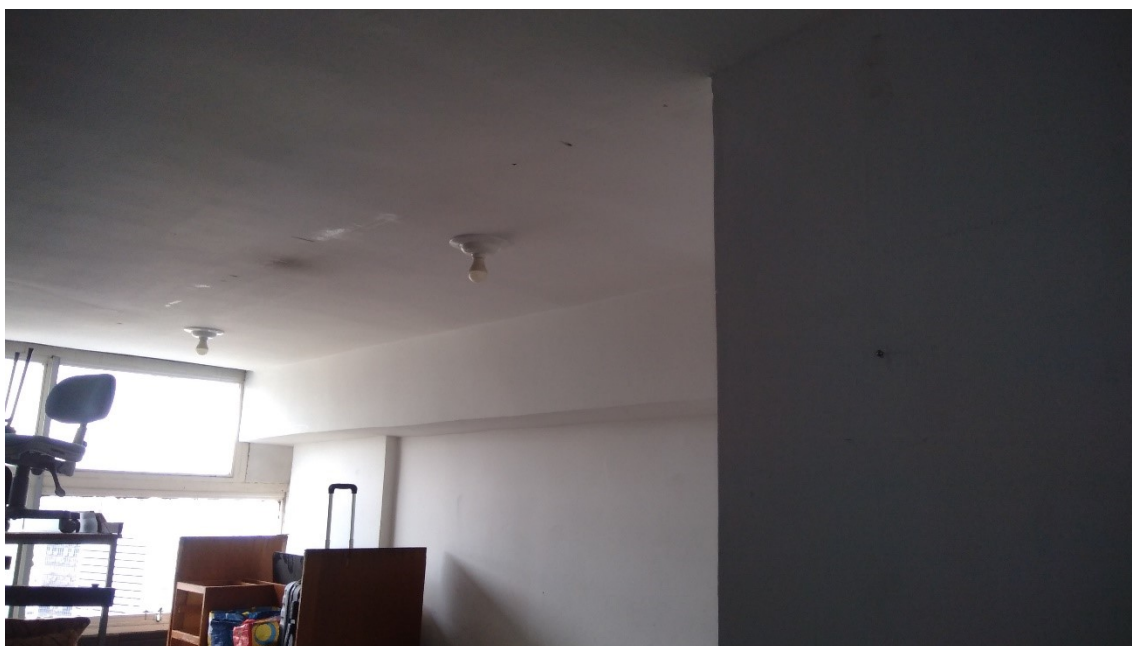
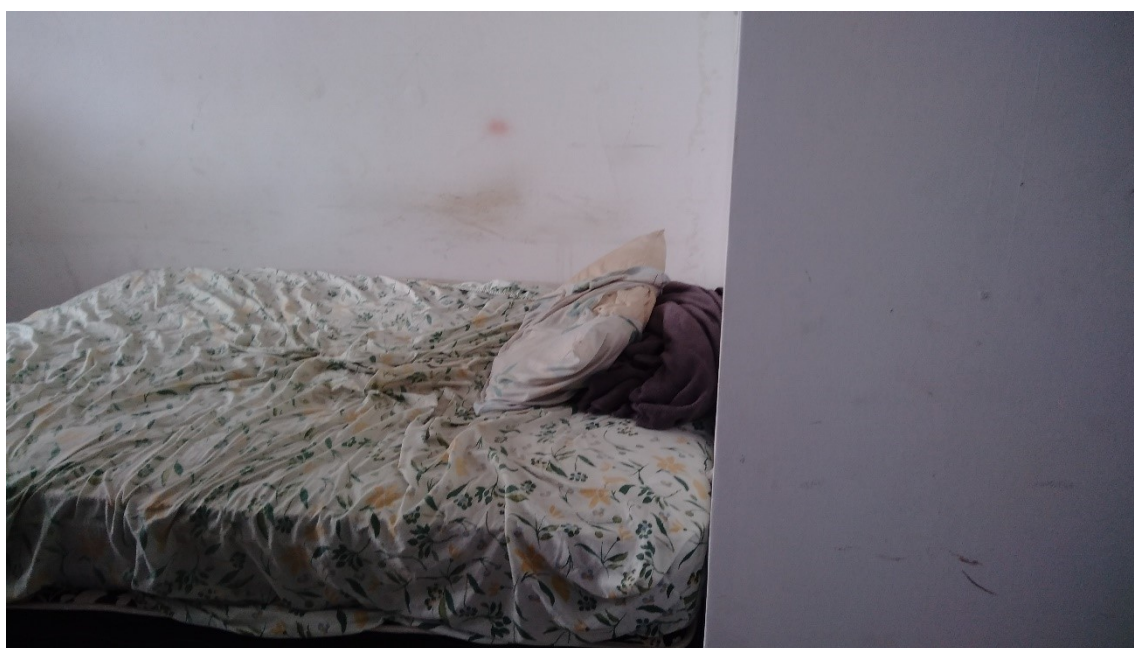
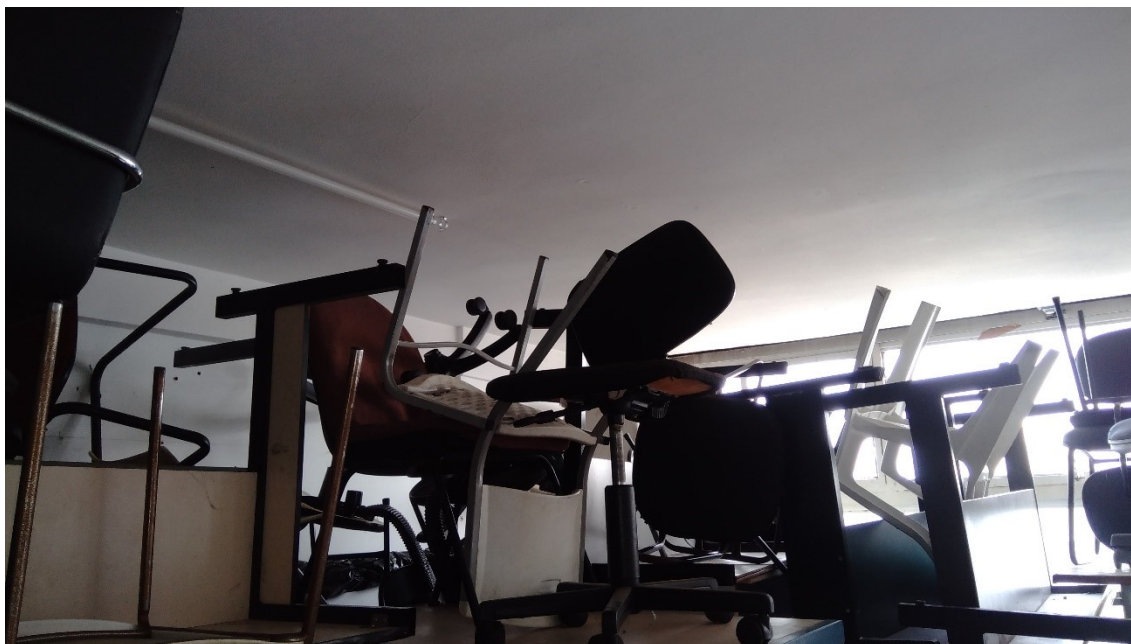
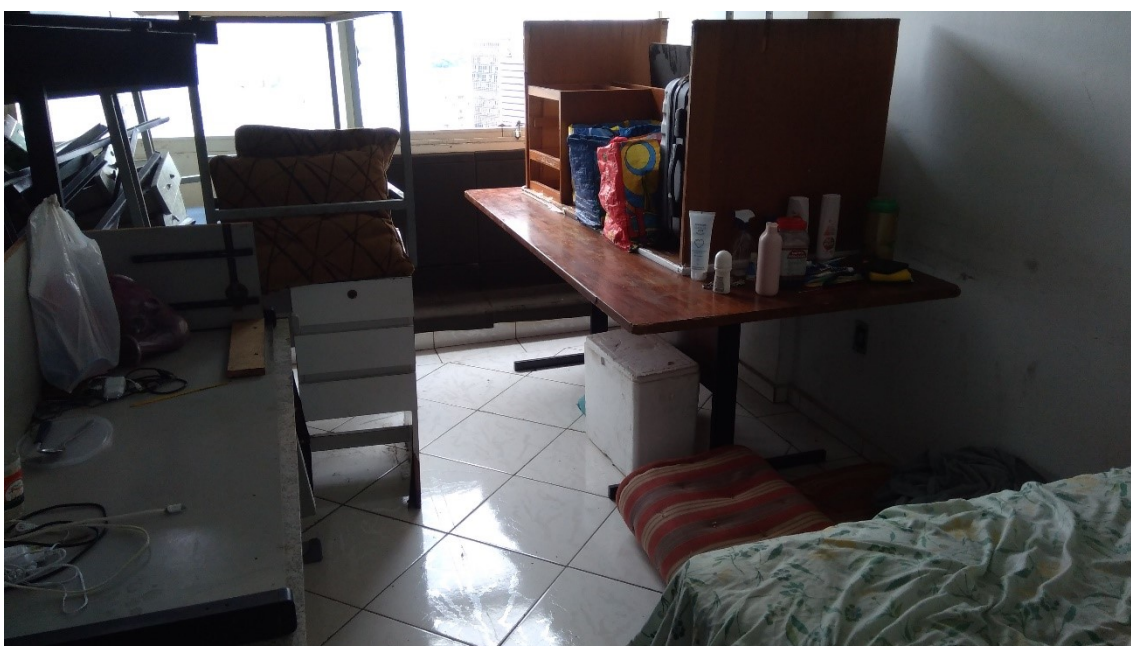
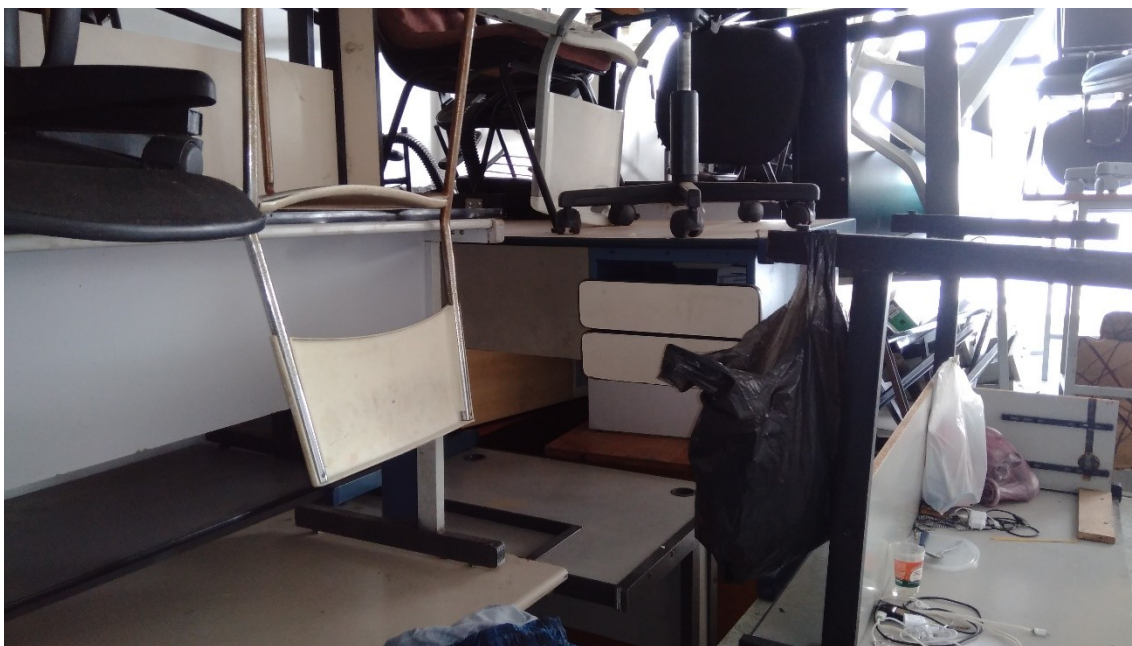
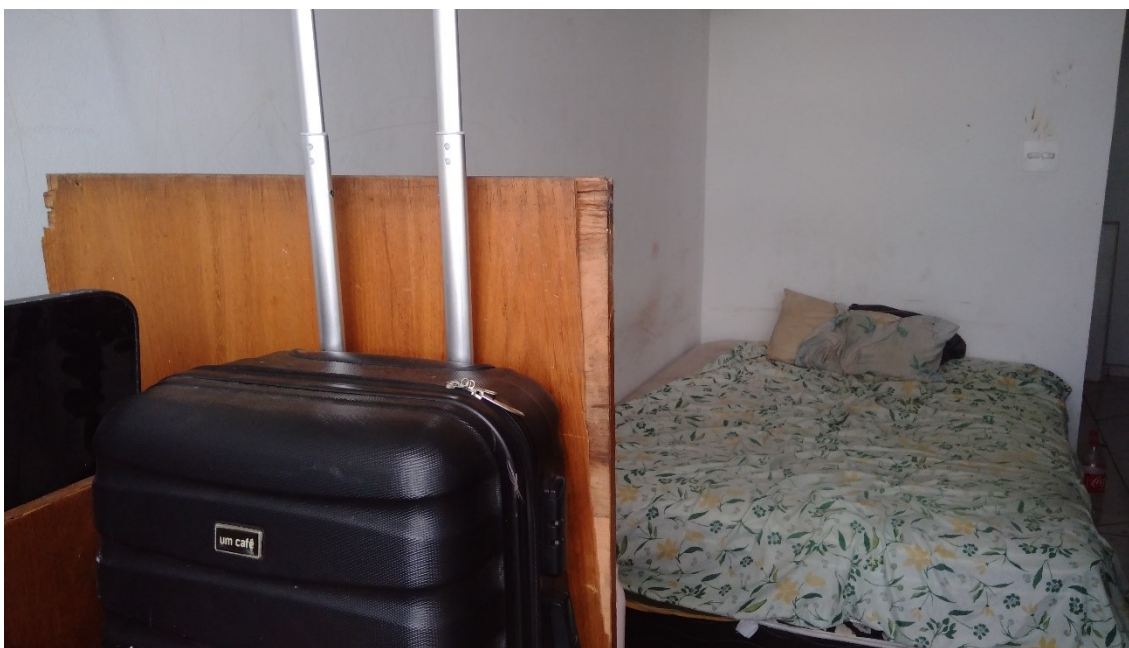
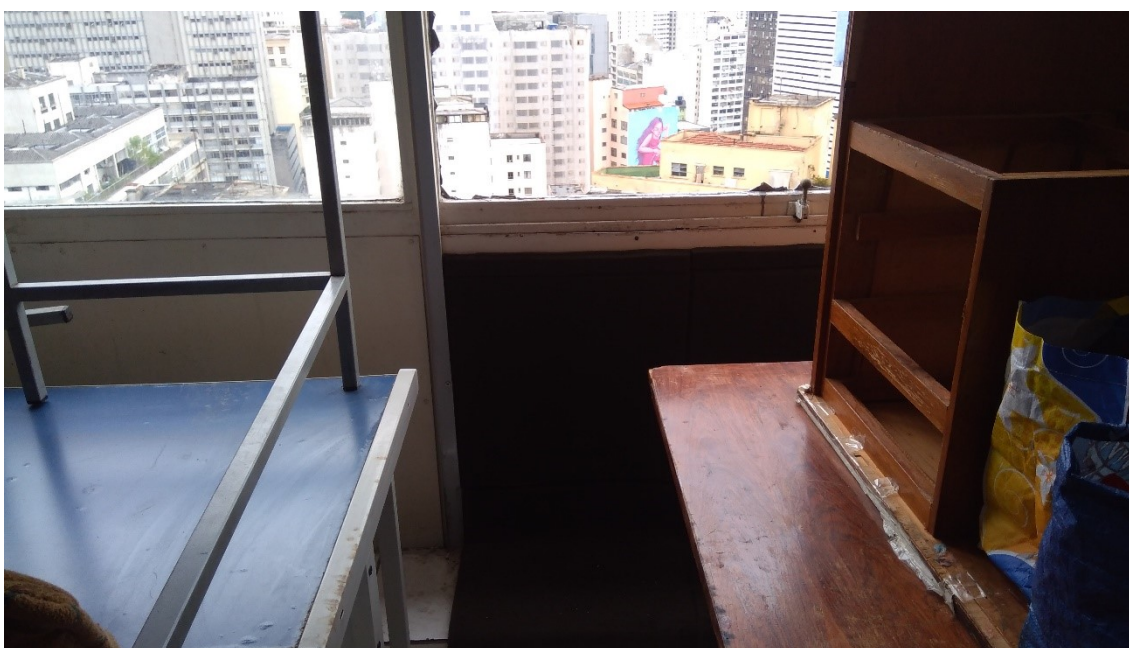
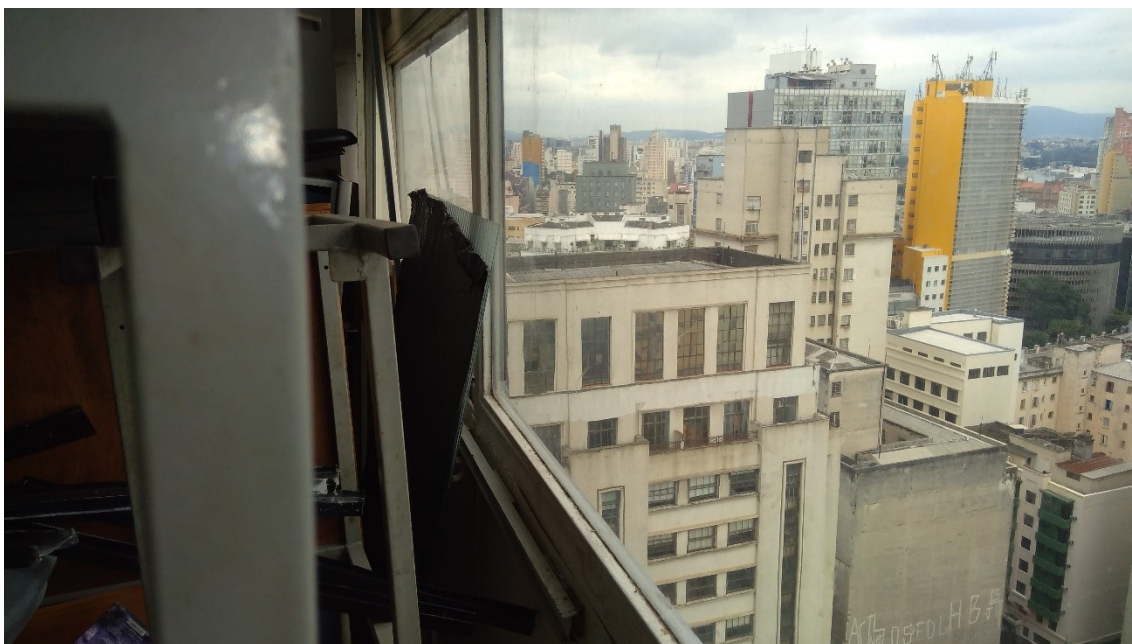
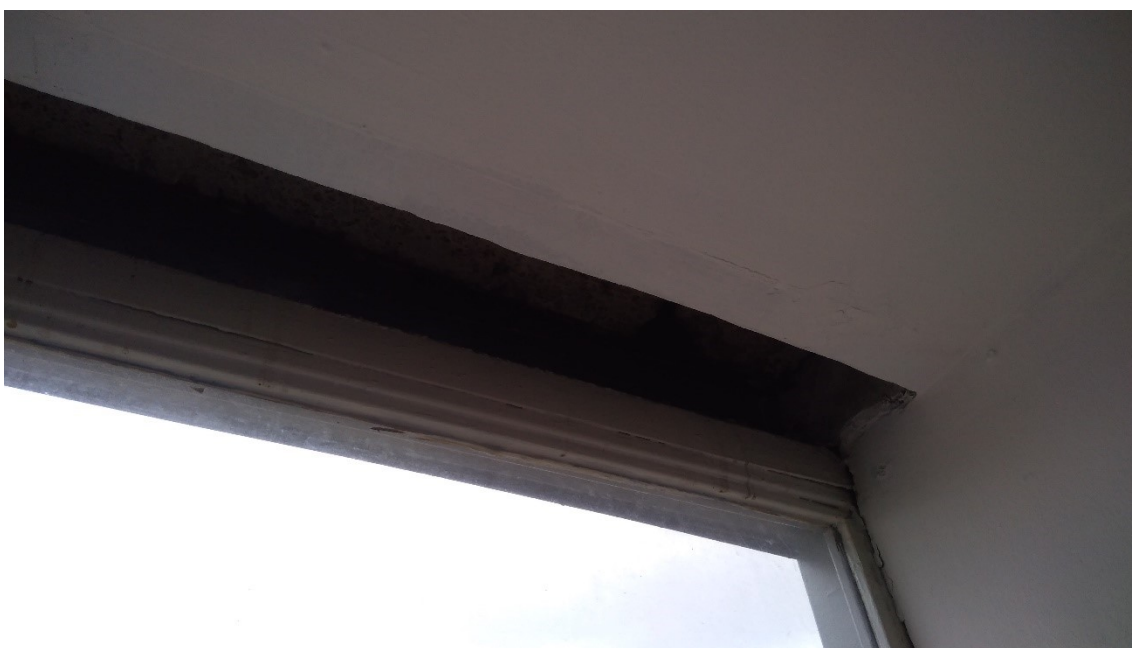
## SALA

Acesso pelo corredor externo, piso frio com rodapé, parede em tinta PVA na cor branca, janela em ferro com grande área envidraçada, vidros quebrados, não foi possível verificar a iluminação, tomadas, pois a energia estava desligada, cômodo necessitando de reforma de pintura, restauração do piso, verificação de toda instalação elétrica.

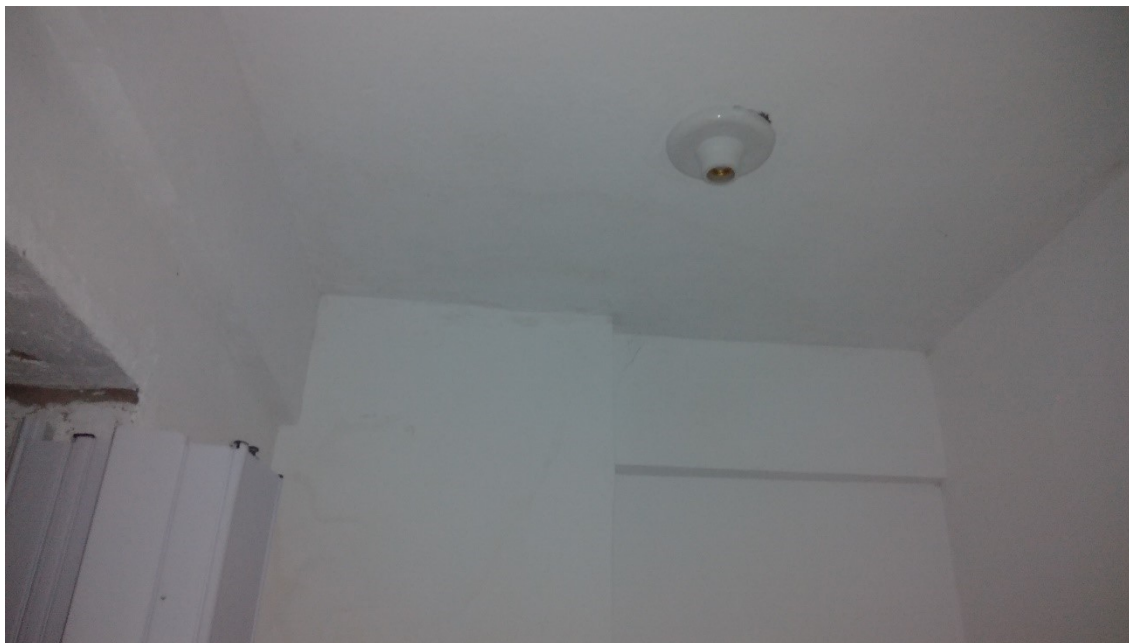
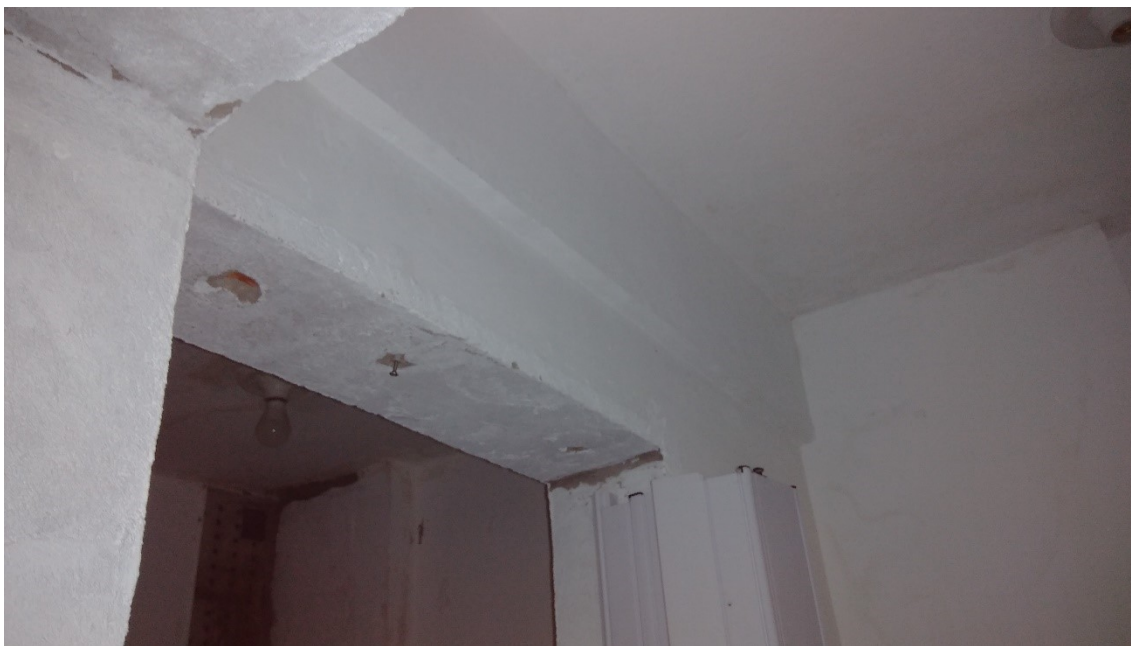
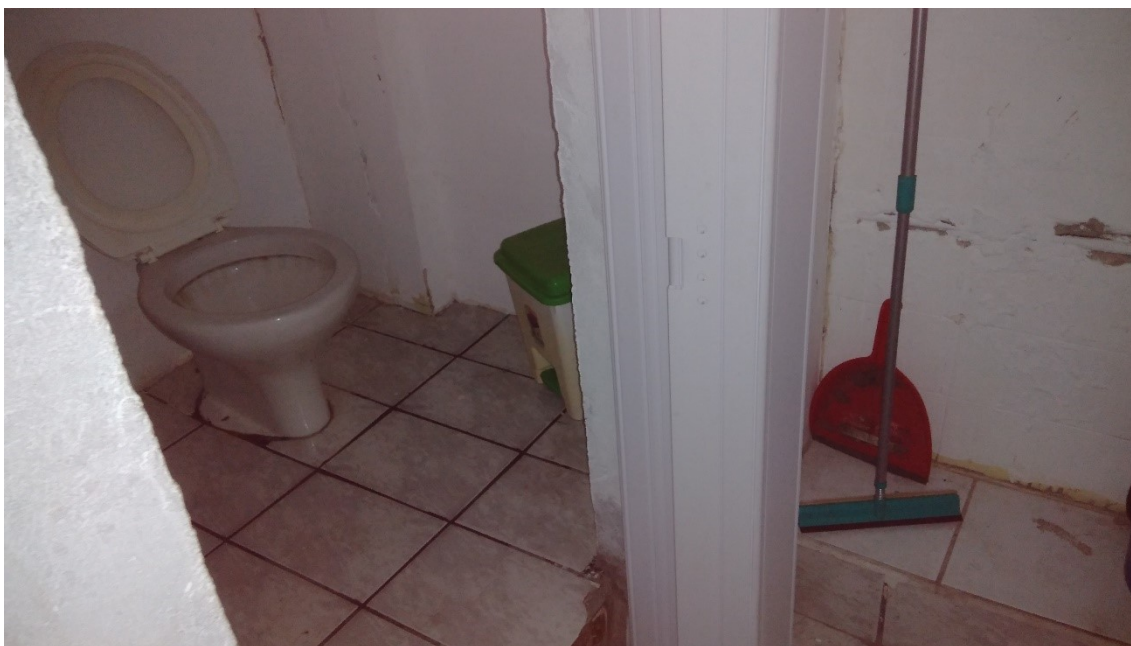
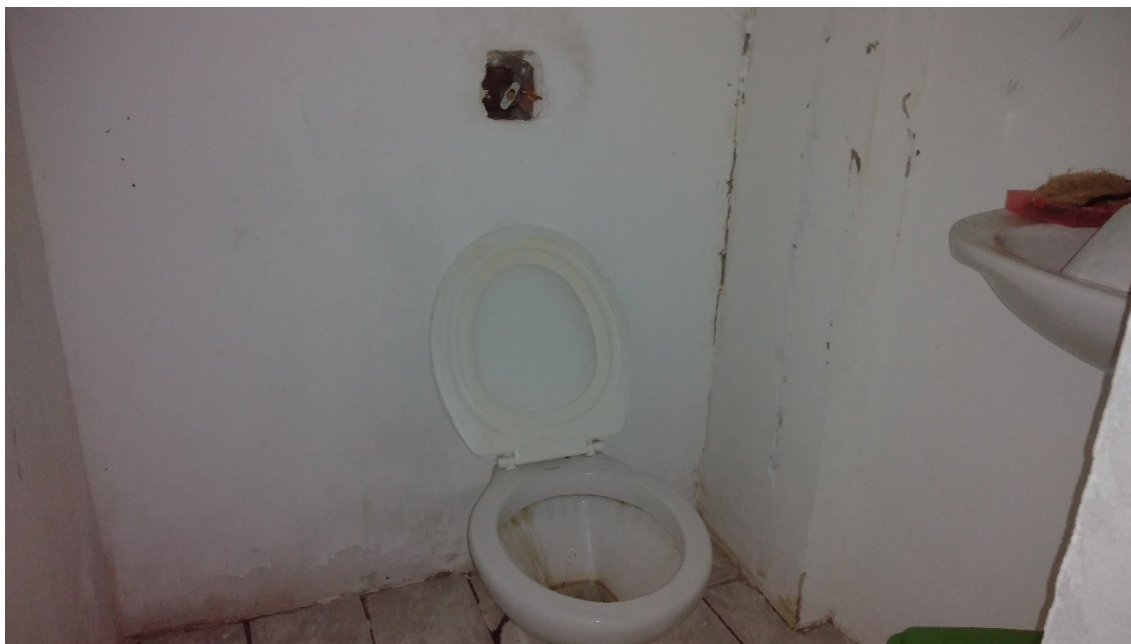
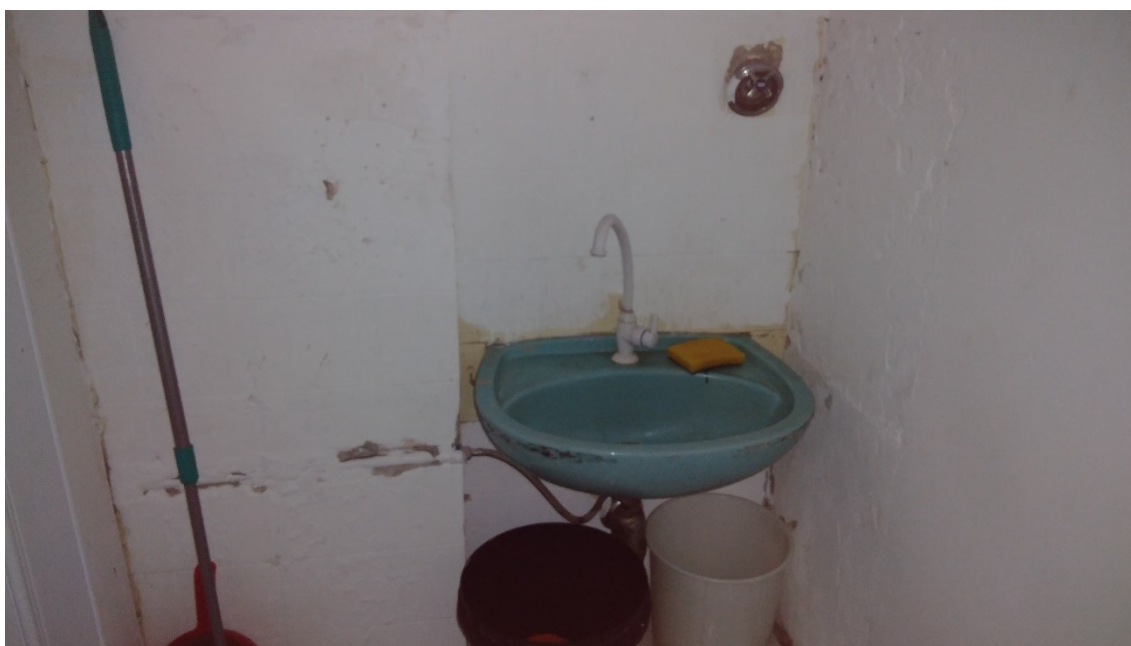
## BANHEIRO

Sem porta de entrada, piso frio, parede em tinta PVA na cor branca, sem janelas, não foi possível verificar a iluminação e as tomadas, pois a energia estava desligada. Acessórios como vaso sanitário sem condição de uso. O cômodo necessita de reparos tanto na instalação elétrica como na instalação hidráulica.
