**Processo Digital nº : 1003037-09.2015.8.26.0223**  
**Classe – Assunto : Procedimento Comum Cível - Condomínio em Edifício**  
**Requerente : CONDOMINIO EDIFICIO SOLAR DOS PALMARES**  
**Requerido : CARLOS ALBERTO DANTAS FEIJÃO e outro**

## **PARECER TÉCNICO DE AVALIAÇÃO** **MERCADOLÓGICA**

O objetivo do presente Parecer Técnico de Avaliação Mercadológica é a determinação técnica do valor de venda de mercado à vista, de um apartamento nº 5, localizado no 2º. andar do Edifício Solar dos Palmares, situado à Rua França Pinto, nº 525, no bairro Vila Júlia na cidade de Guarujá – S.P, com a finalidade de venda do imóvel ora penhorado.

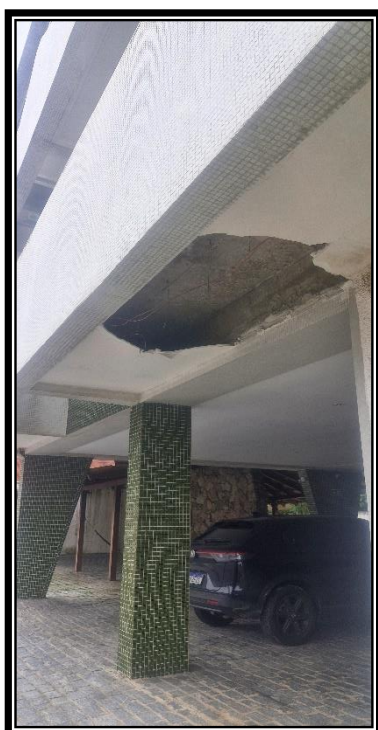
De acordo com a inspeção visual realizada, verificou-se que o Edifício Solar dos Palmares apresenta necessidade de intervenções de manutenção simples, em razão da ausência de conservação periódica adequada. O apartamento avaliado encontra-se em regular estado de conservação, mas necessitando de substituição das janelas dos dormitórios.

**Figura 22 – Necessidade de  
manutenção no Edifício**

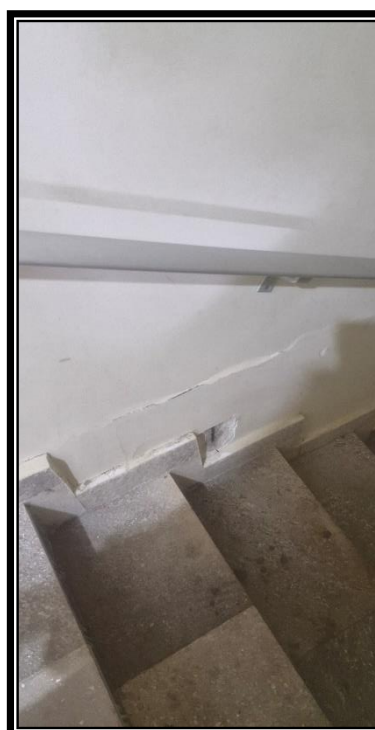
**Figura 23 – Necessidade de  
manutenção no Edifício**
