Processo nº 0564987-82.2000.

OLGA RAMIREZ LLOPIS, perita judicial nomeada por  
V.Exa. nos autos da Ação de EXECUÇÃO requerida por BANCO ITAU S/A  
contra EROTIDES MINEIRO DOS SANTOS E OUTROS, vêm apresentar à  
V.Exa., mui respeitosamente, **suas conclusões**, expressas no presente Laudo,  
após ter realizado vistoria "in loco" no apartamento nº13 objeto da ação, tendo  
obtido o valor de R\$ 290.000,00, conforme pesquisas de mercado.

O presente trabalho tem por objetivo vistoriar e avaliar o apartamento nº13 localizado na Avenida Professor Carini nº69, situado no Ed. Pinheiros, contribuinte nº116.157.0091-8, com direito a uma vaga de garagem, objeto da matrícula nº 118259 do 9º Cartório de Registro de Imóveis, Município de São Paulo, face à Ação de **SUMÁRIO** requerida por BANCO ITÁU S/A contra EROTIDES MINEIRO DOS SANTOS E OUTROS que corre perante a 39ª Vara Cível, Fórum Central, processo nº 0564987-82.2000.

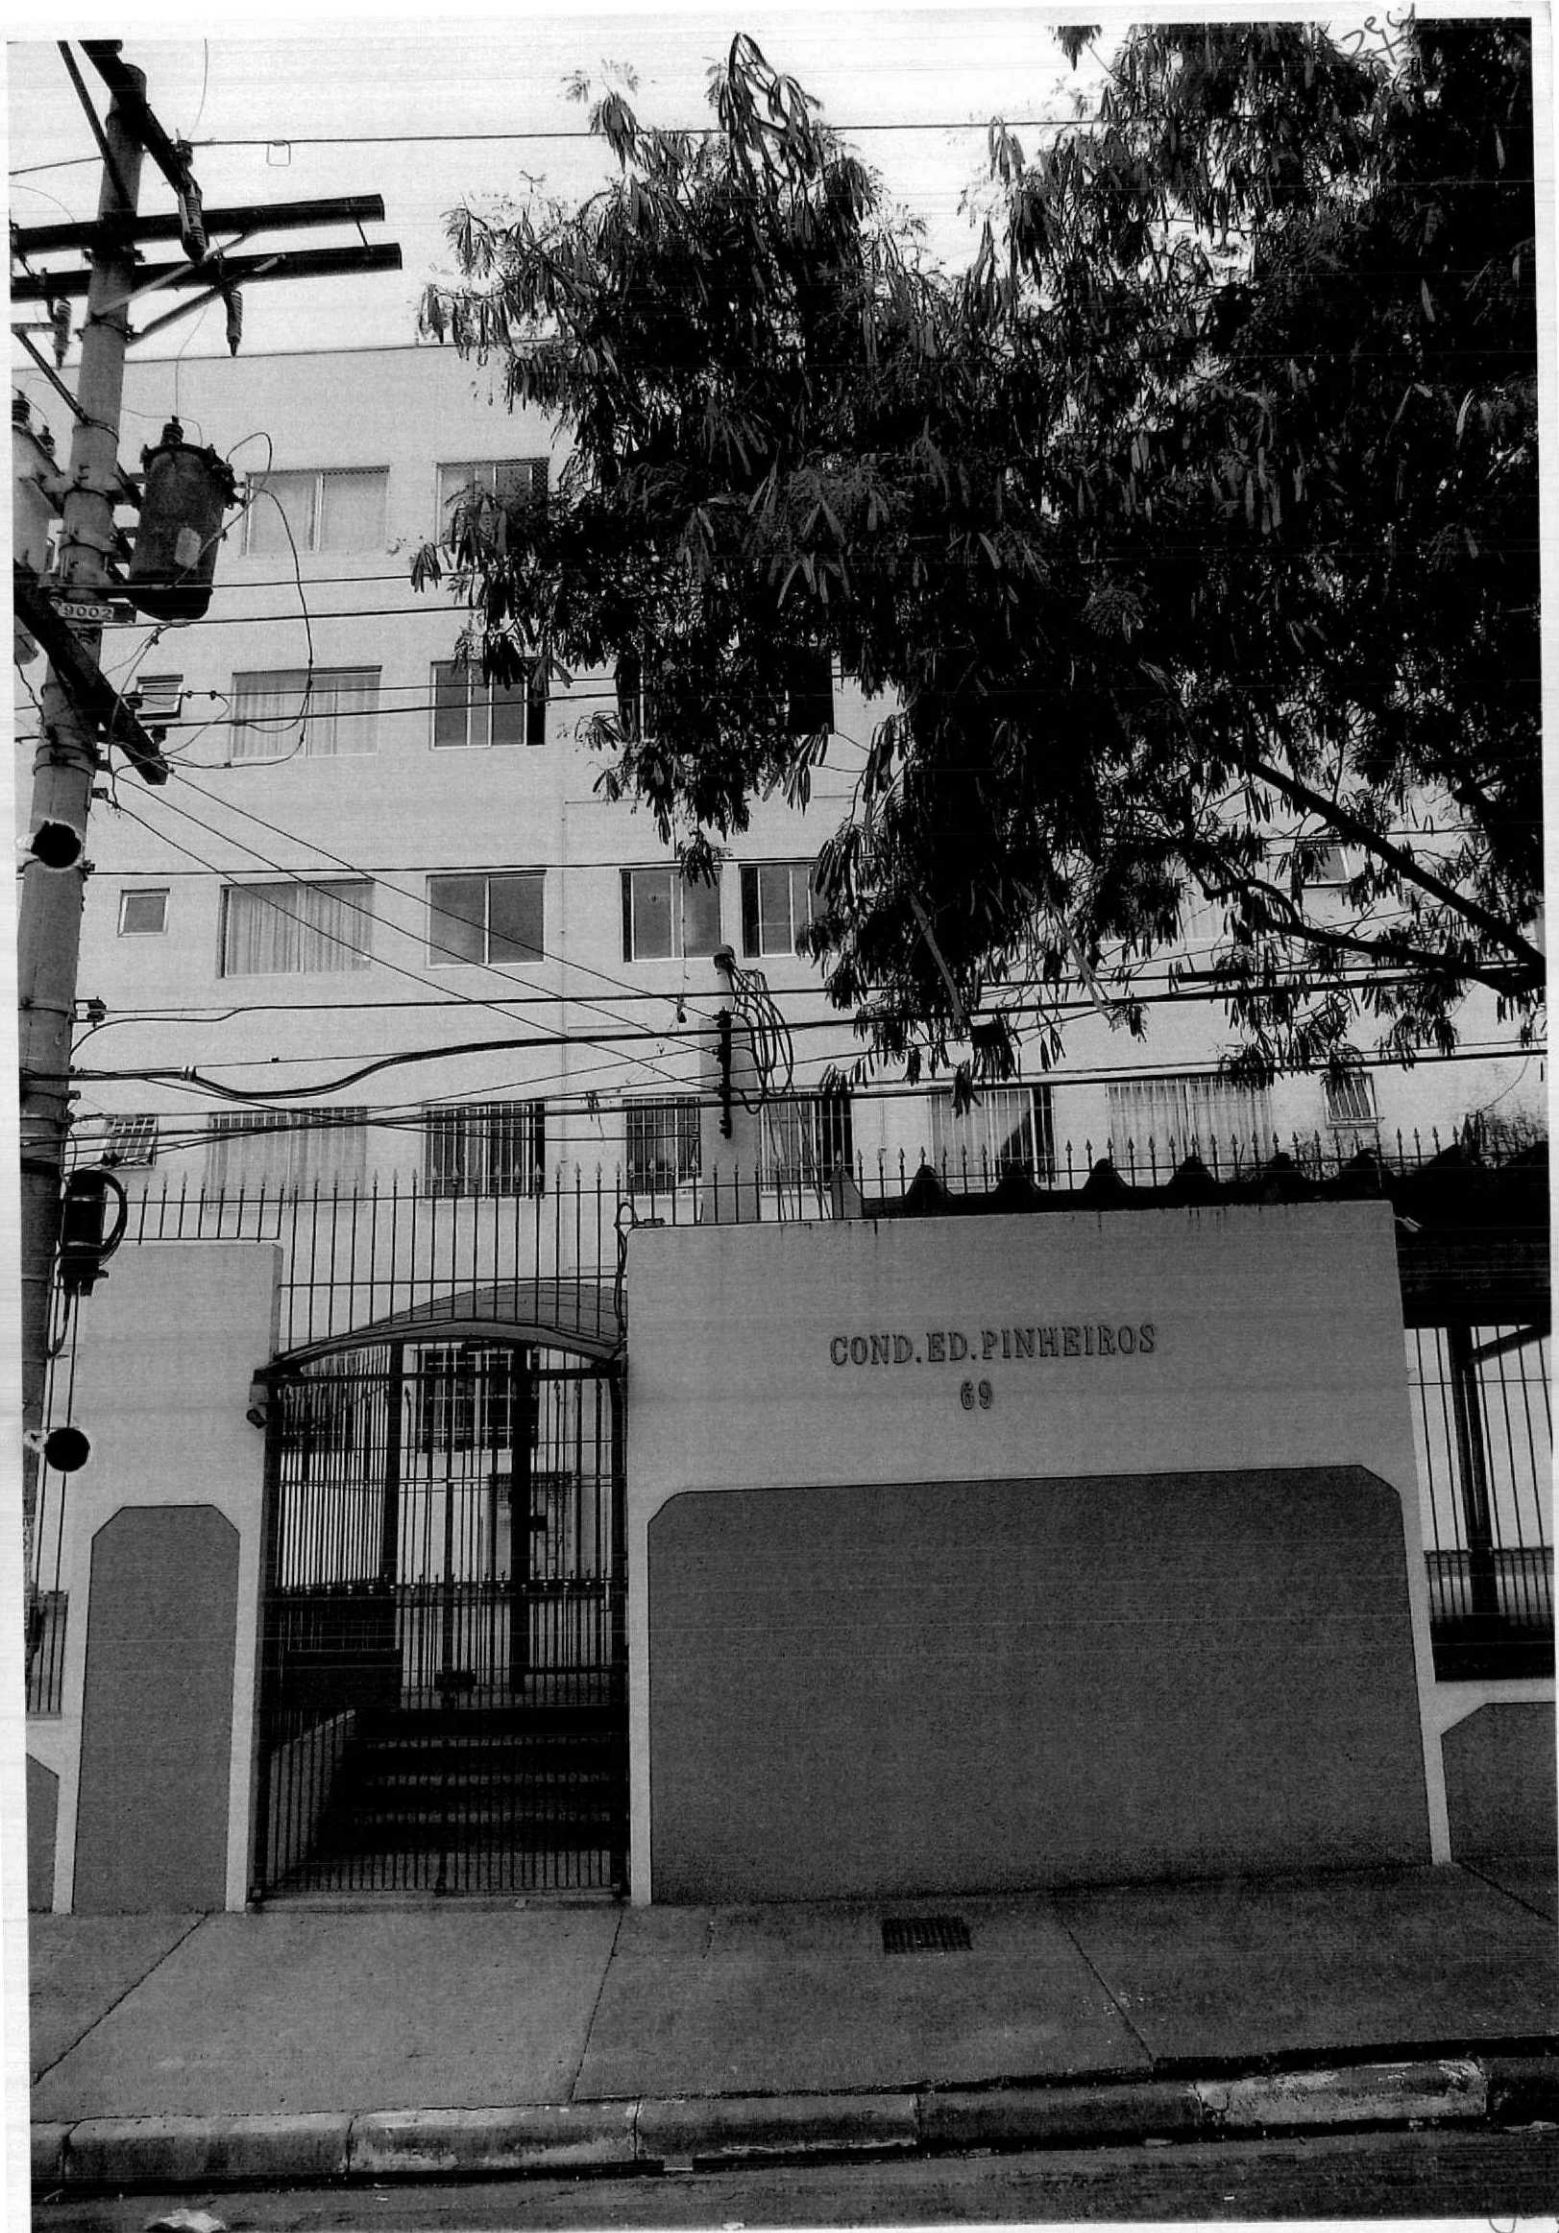
COND. ED. PINHEIROS

De acordo com a vistoria "In loco" o nível do pavimento térreo foi projetado acima do nível do logradouro público, elevado aproximadamente em 1,00 metro com sete pavimentos.

No recuo frontal foram projetadas vagas para estacionamento e entrada para o hall.

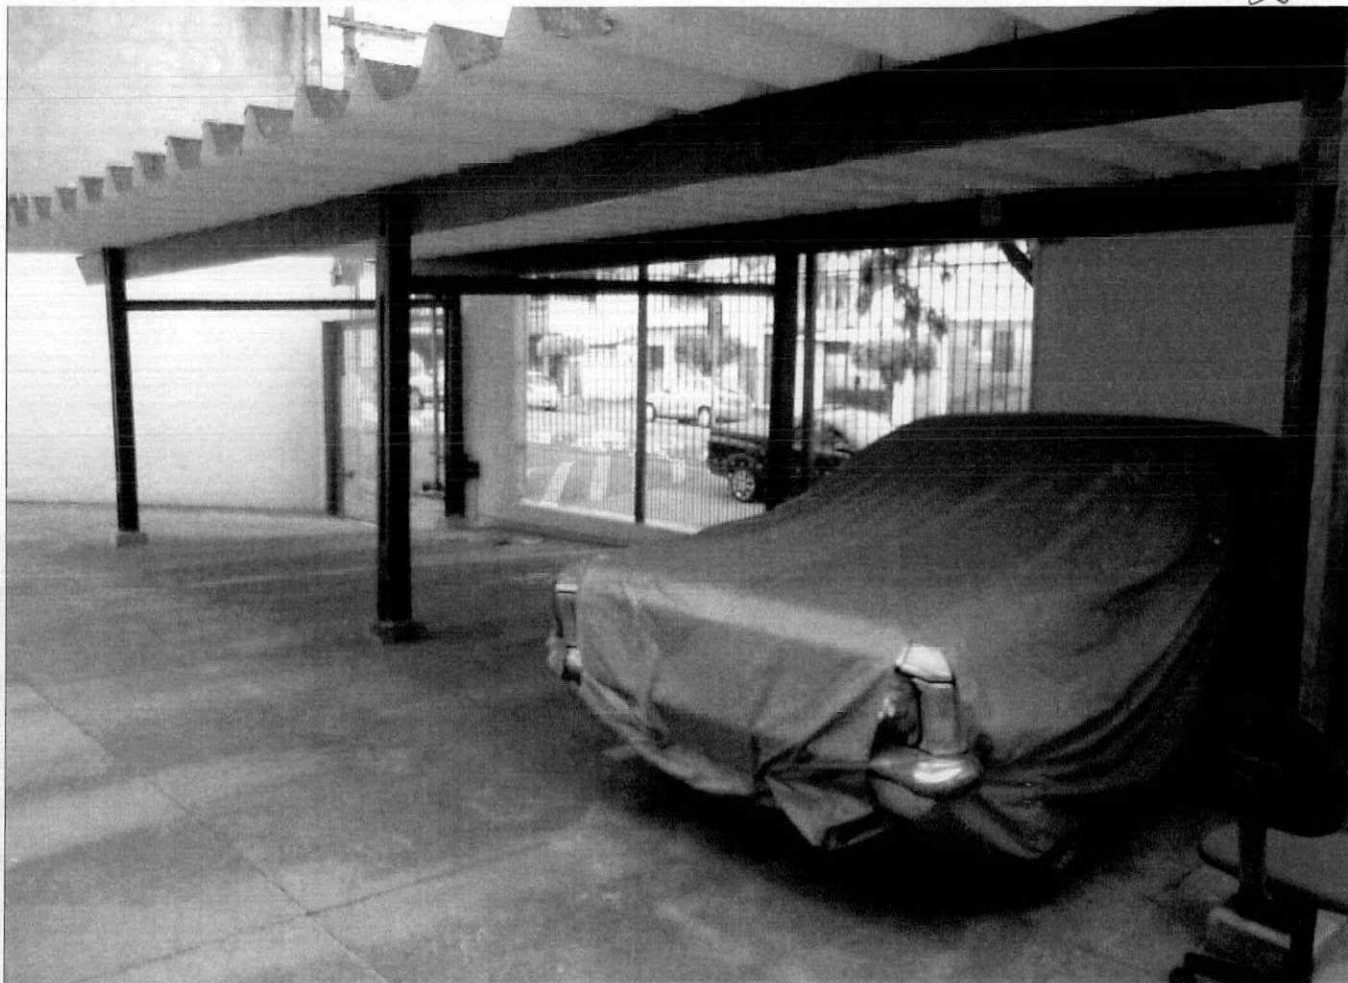
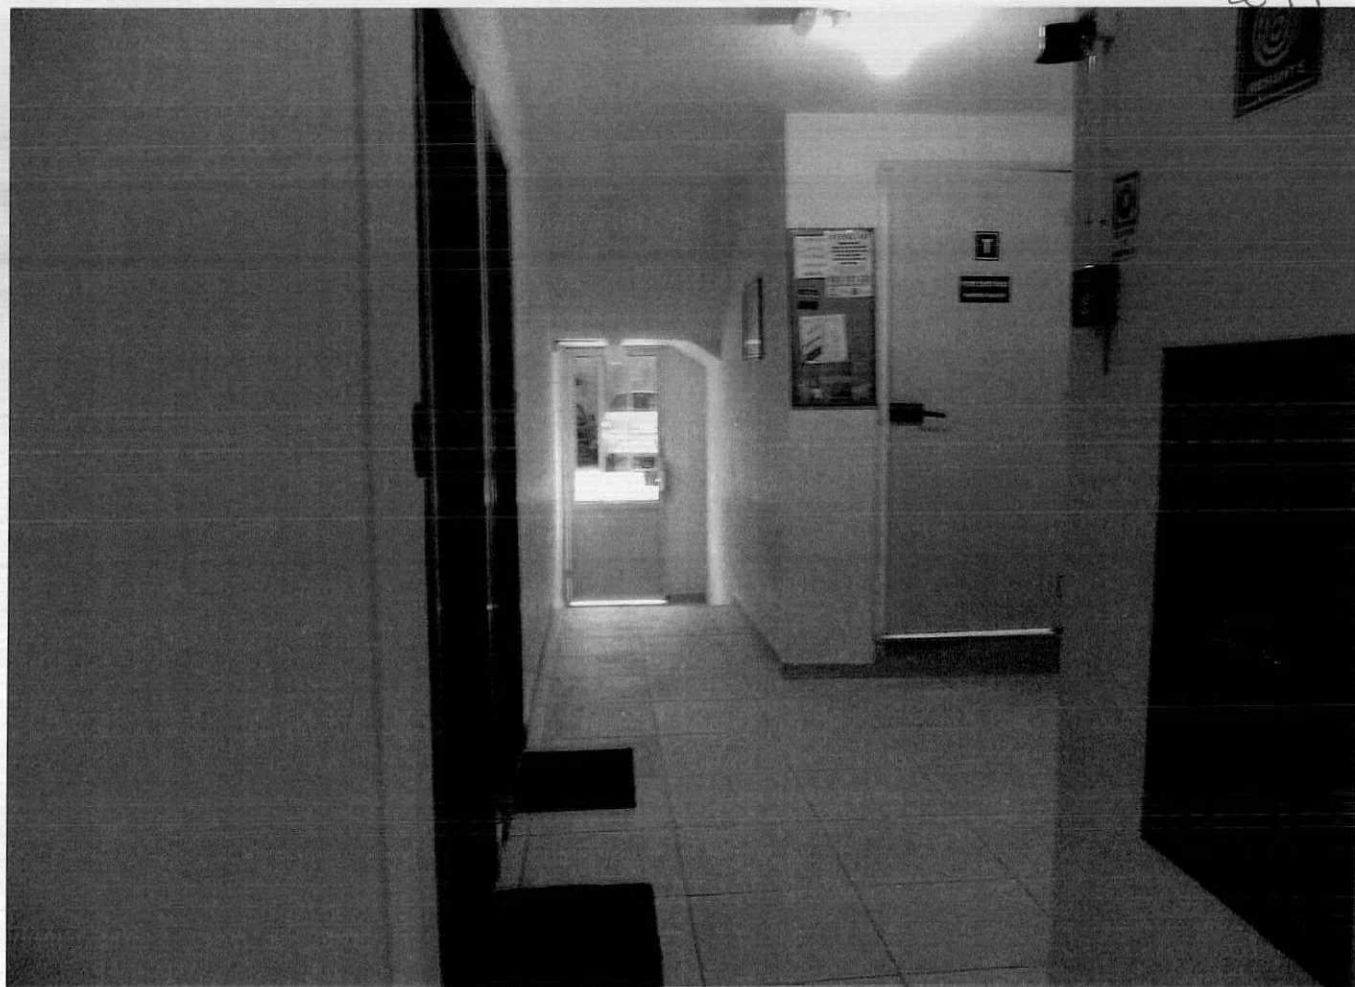
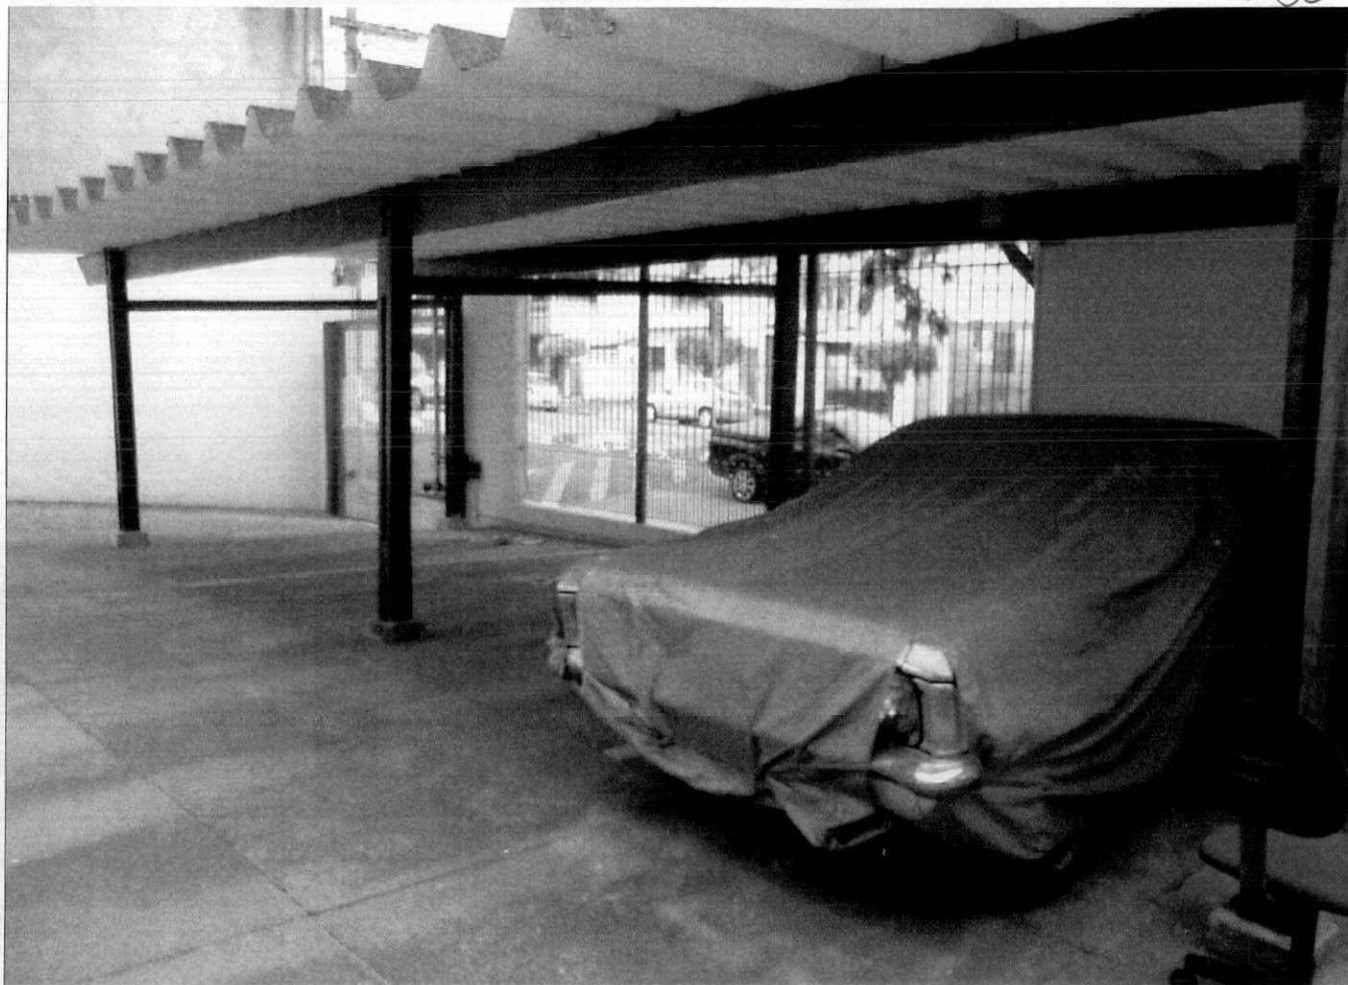
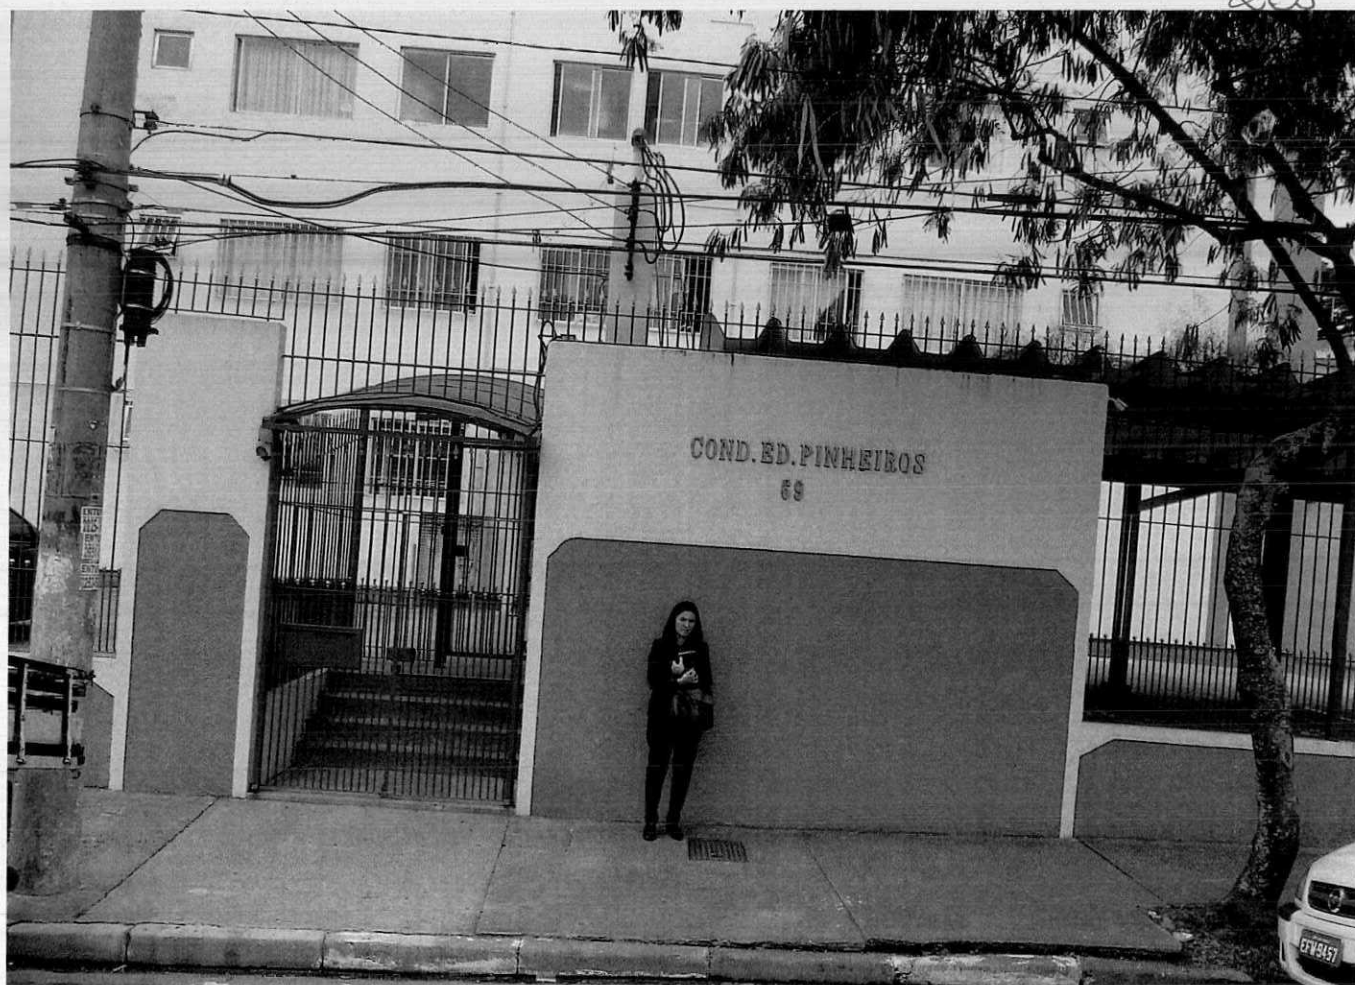
A entrada para a rampa de acesso ao nível do térreo é através de portão automático com o controle de funcionário da portaria.

O bloco de apartamentos possui quatro unidades no pavimento-tipo.

O prédio de apartamentos para fins residenciais foi incorporado com recuos frontal, fundos e laterais com portaria na entrada do portão para visitantes.

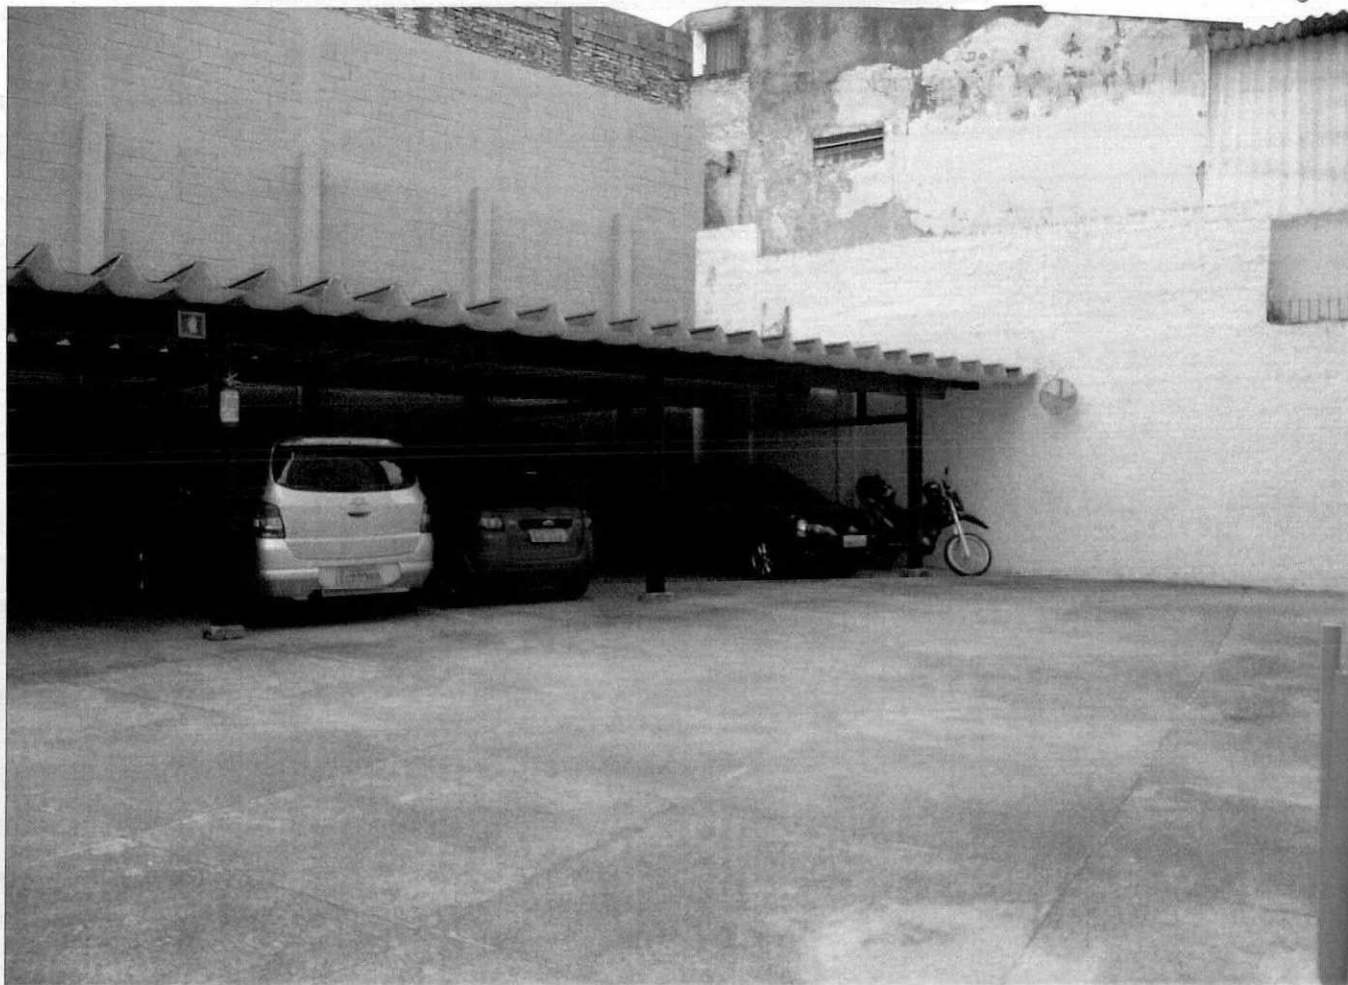
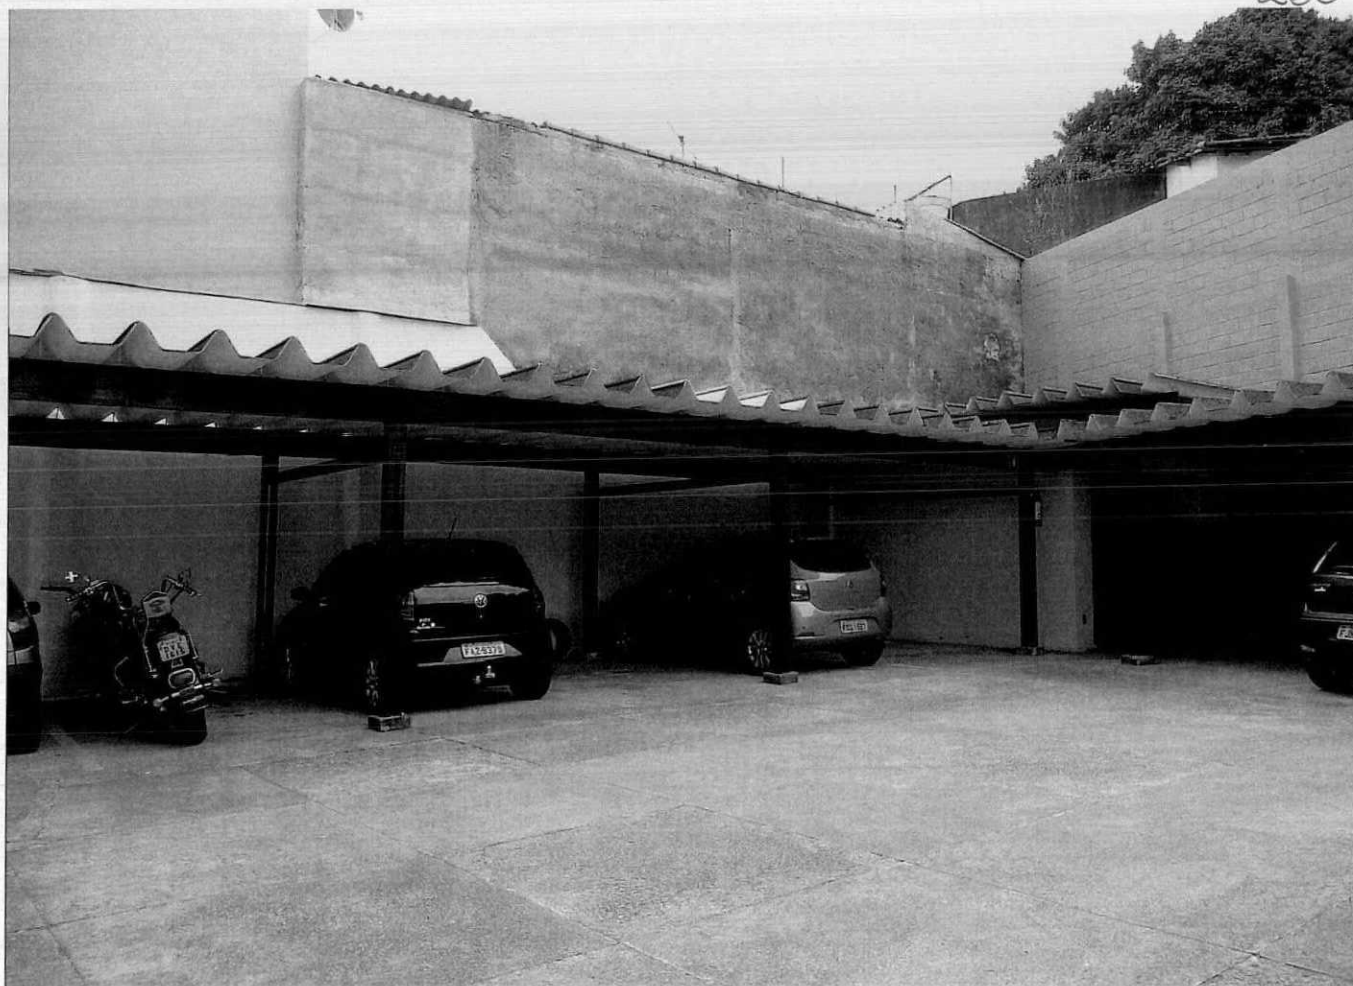
O hall de entrada para acesso aos elevadores e saída para a garagem do pavimento térreo possui as seguintes características:

Piso em ladrilho cerâmico.

Paredes em massa fina e pintura em latéx.

As áreas externas em piso cimentado sem revestimento cerâmico.

As 20 vagas estão distribuídas no pavimento térreo.

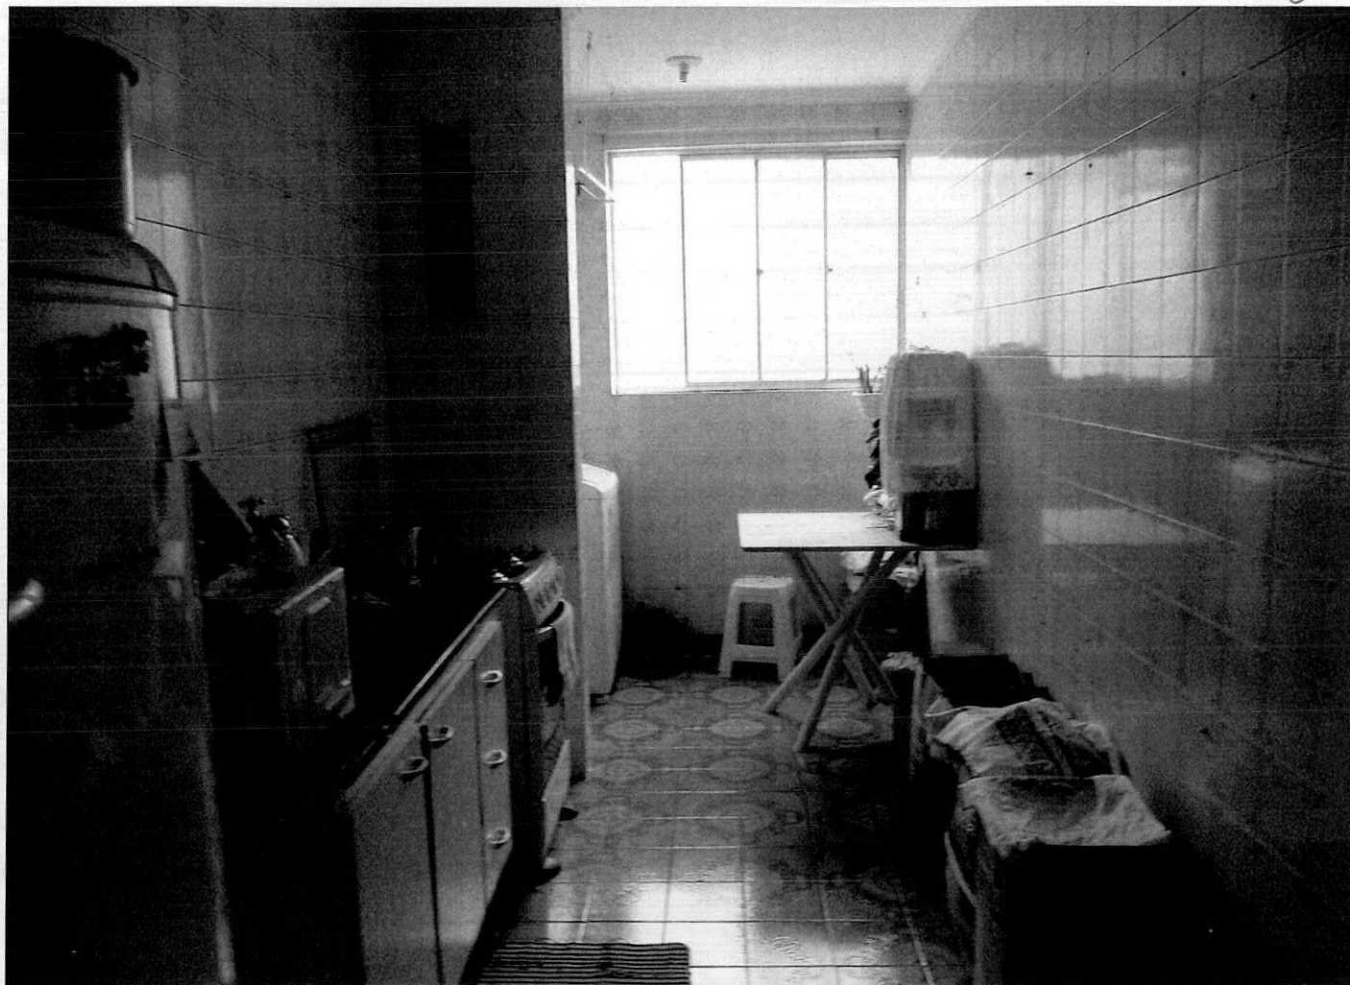
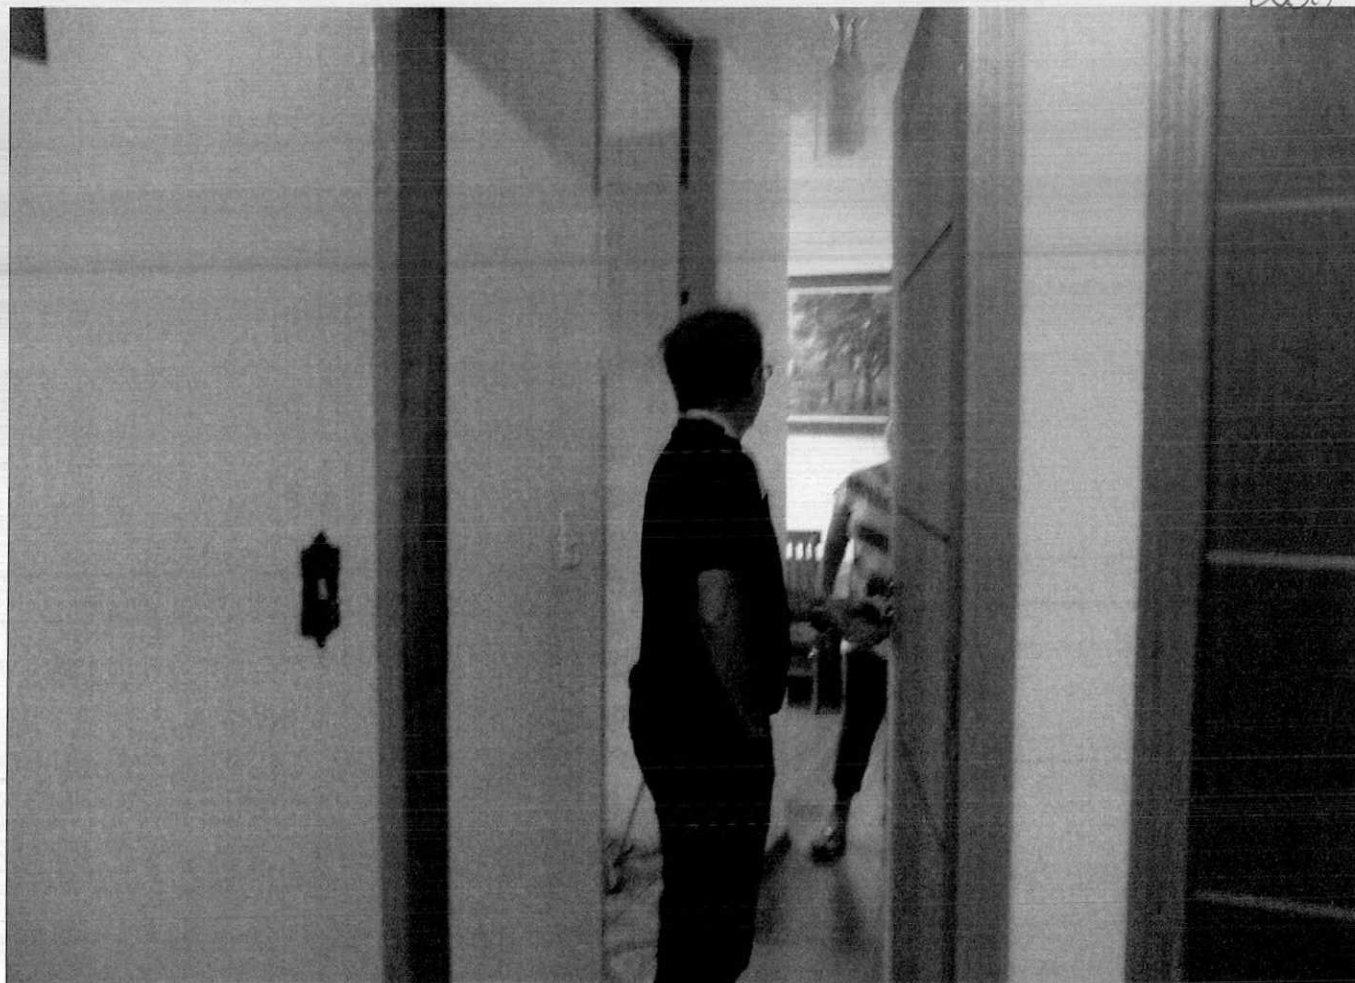
O apartamento nº13 situado no 1ºandar do Ed. Pinheiros foi vistoriado pela perita com acompanhamento do porteiro Sr. Reginaldo que comunicou a locatária como previamente agendado.

Da vistoria realizada "in loco", foi possível registrar o bom estado de conservação e a substituição do piso original por revestimento em carpete de madeira.

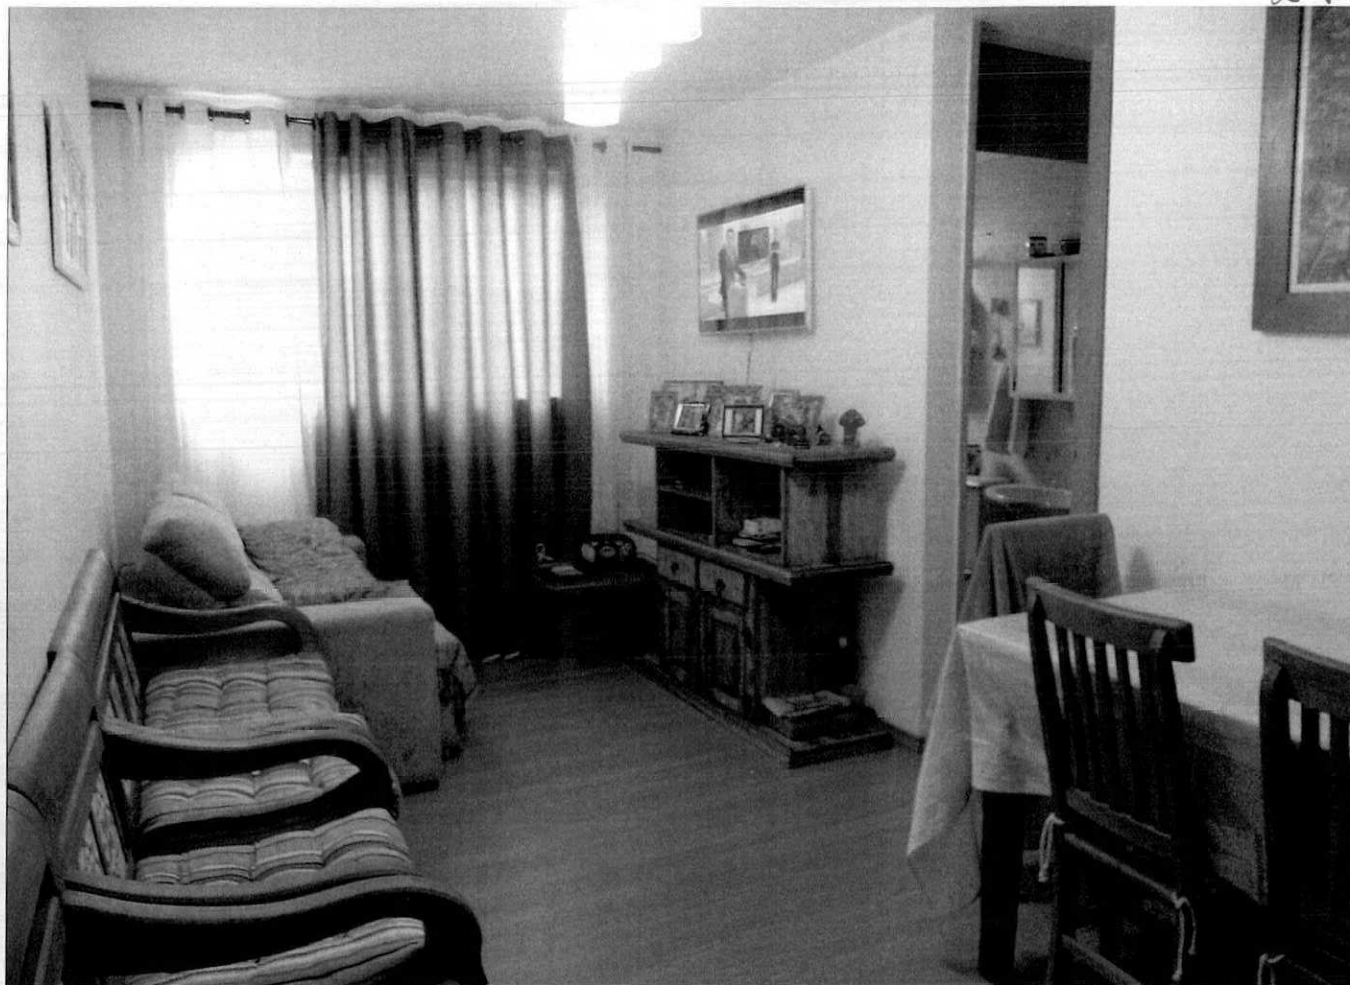
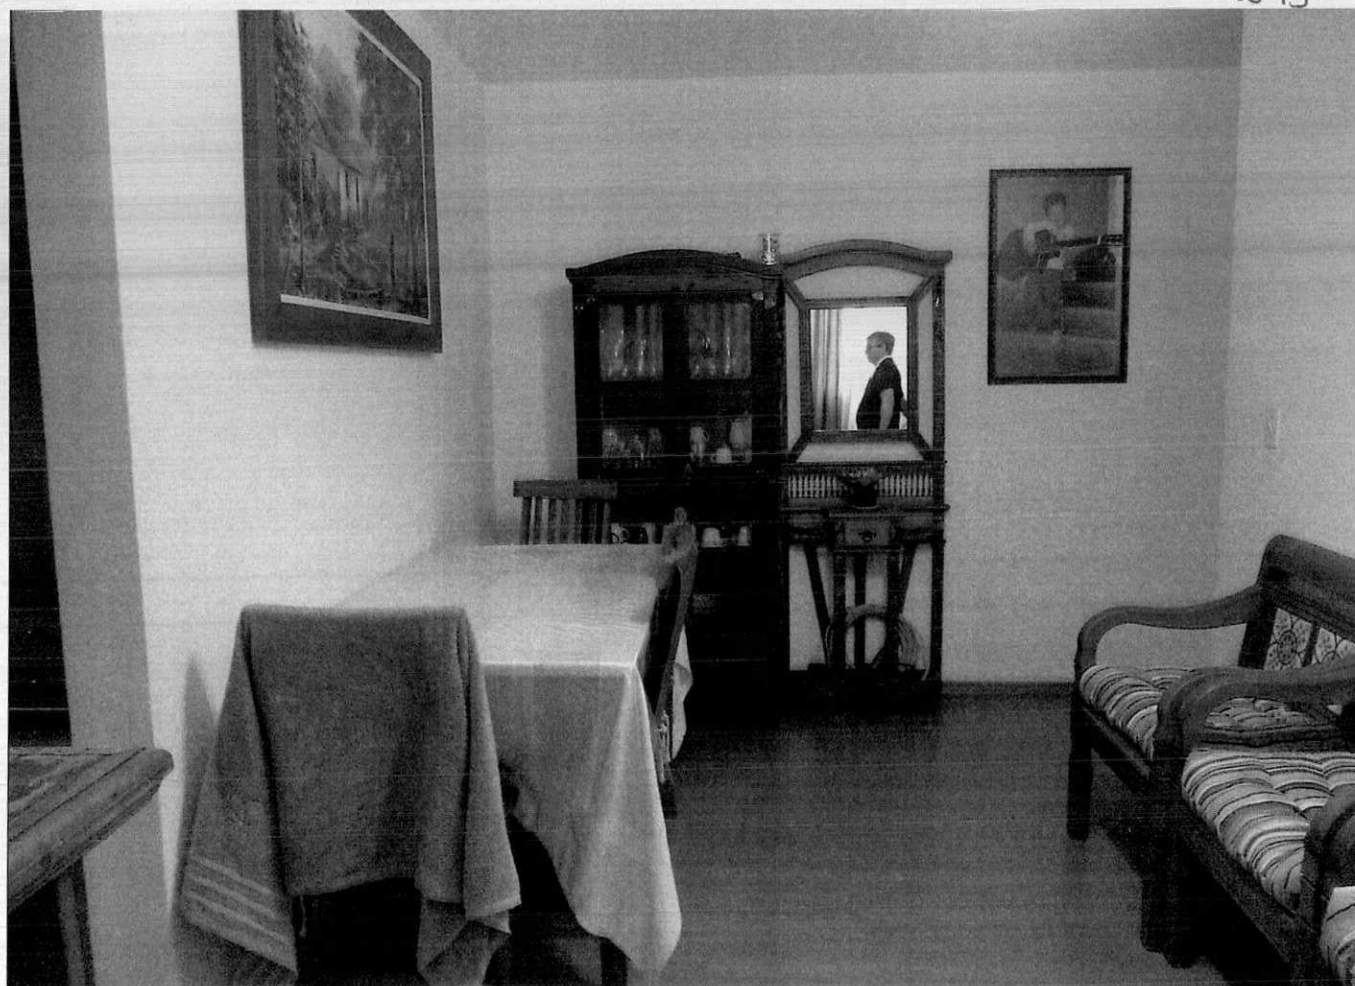
Segundo verificação "in loco" o revestimento do piso em carpete da e dos dois dormitórios apresentam indícios de terem sido substituídos recentemente, e em bom estado de conservação.

Piso em revestimento de carpete de madeira.

Paredes em massa fina e pintura em latéx.

Janela em esquadria de alumínio tipo correr.

Piso ladrilho cerâmico.

Parede azulejo até o teto.

Vitraux esquadria de alumínio.
