Processo nº 0564987-82.2000.

OLGA RAMIREZ LLOPIS, perita judicial nomeada por  
V.Exa. nos autos da Ação de EXECUÇÃO requerida por BANCO ITAU S/A  
contra EROTIDES MINEIRO DOS SANTOS E OUTROS, vêm apresentar à  
V.Exa., mui respeitosamente, **suas conclusões**, expressas no presente Laudo,  
após ter realizado vistoria "in loco" no apartamento nº13 objeto da ação, tendo  
obtido o valor de R\$ 290.000,00, conforme pesquisas de mercado.

O presente trabalho tem por objetivo vistoriar e avaliar o apartamento nº13 localizado na Avenida Professor Carini nº69, situado no Ed. Pinheiros, contribuinte nº116.157.0091-8, com direito a uma vaga de garagem, objeto da matrícula nº 118259 do 9º Cartório de Registro de Imóveis, Município de São Paulo, face à Ação de **SUMÁRIO** requerida por BANCO ITÁU S/A contra EROTIDES MINEIRO DOS SANTOS E OUTROS que corre perante a 39ª Vara Cível, Fórum Central, processo nº 0564987-82.2000.

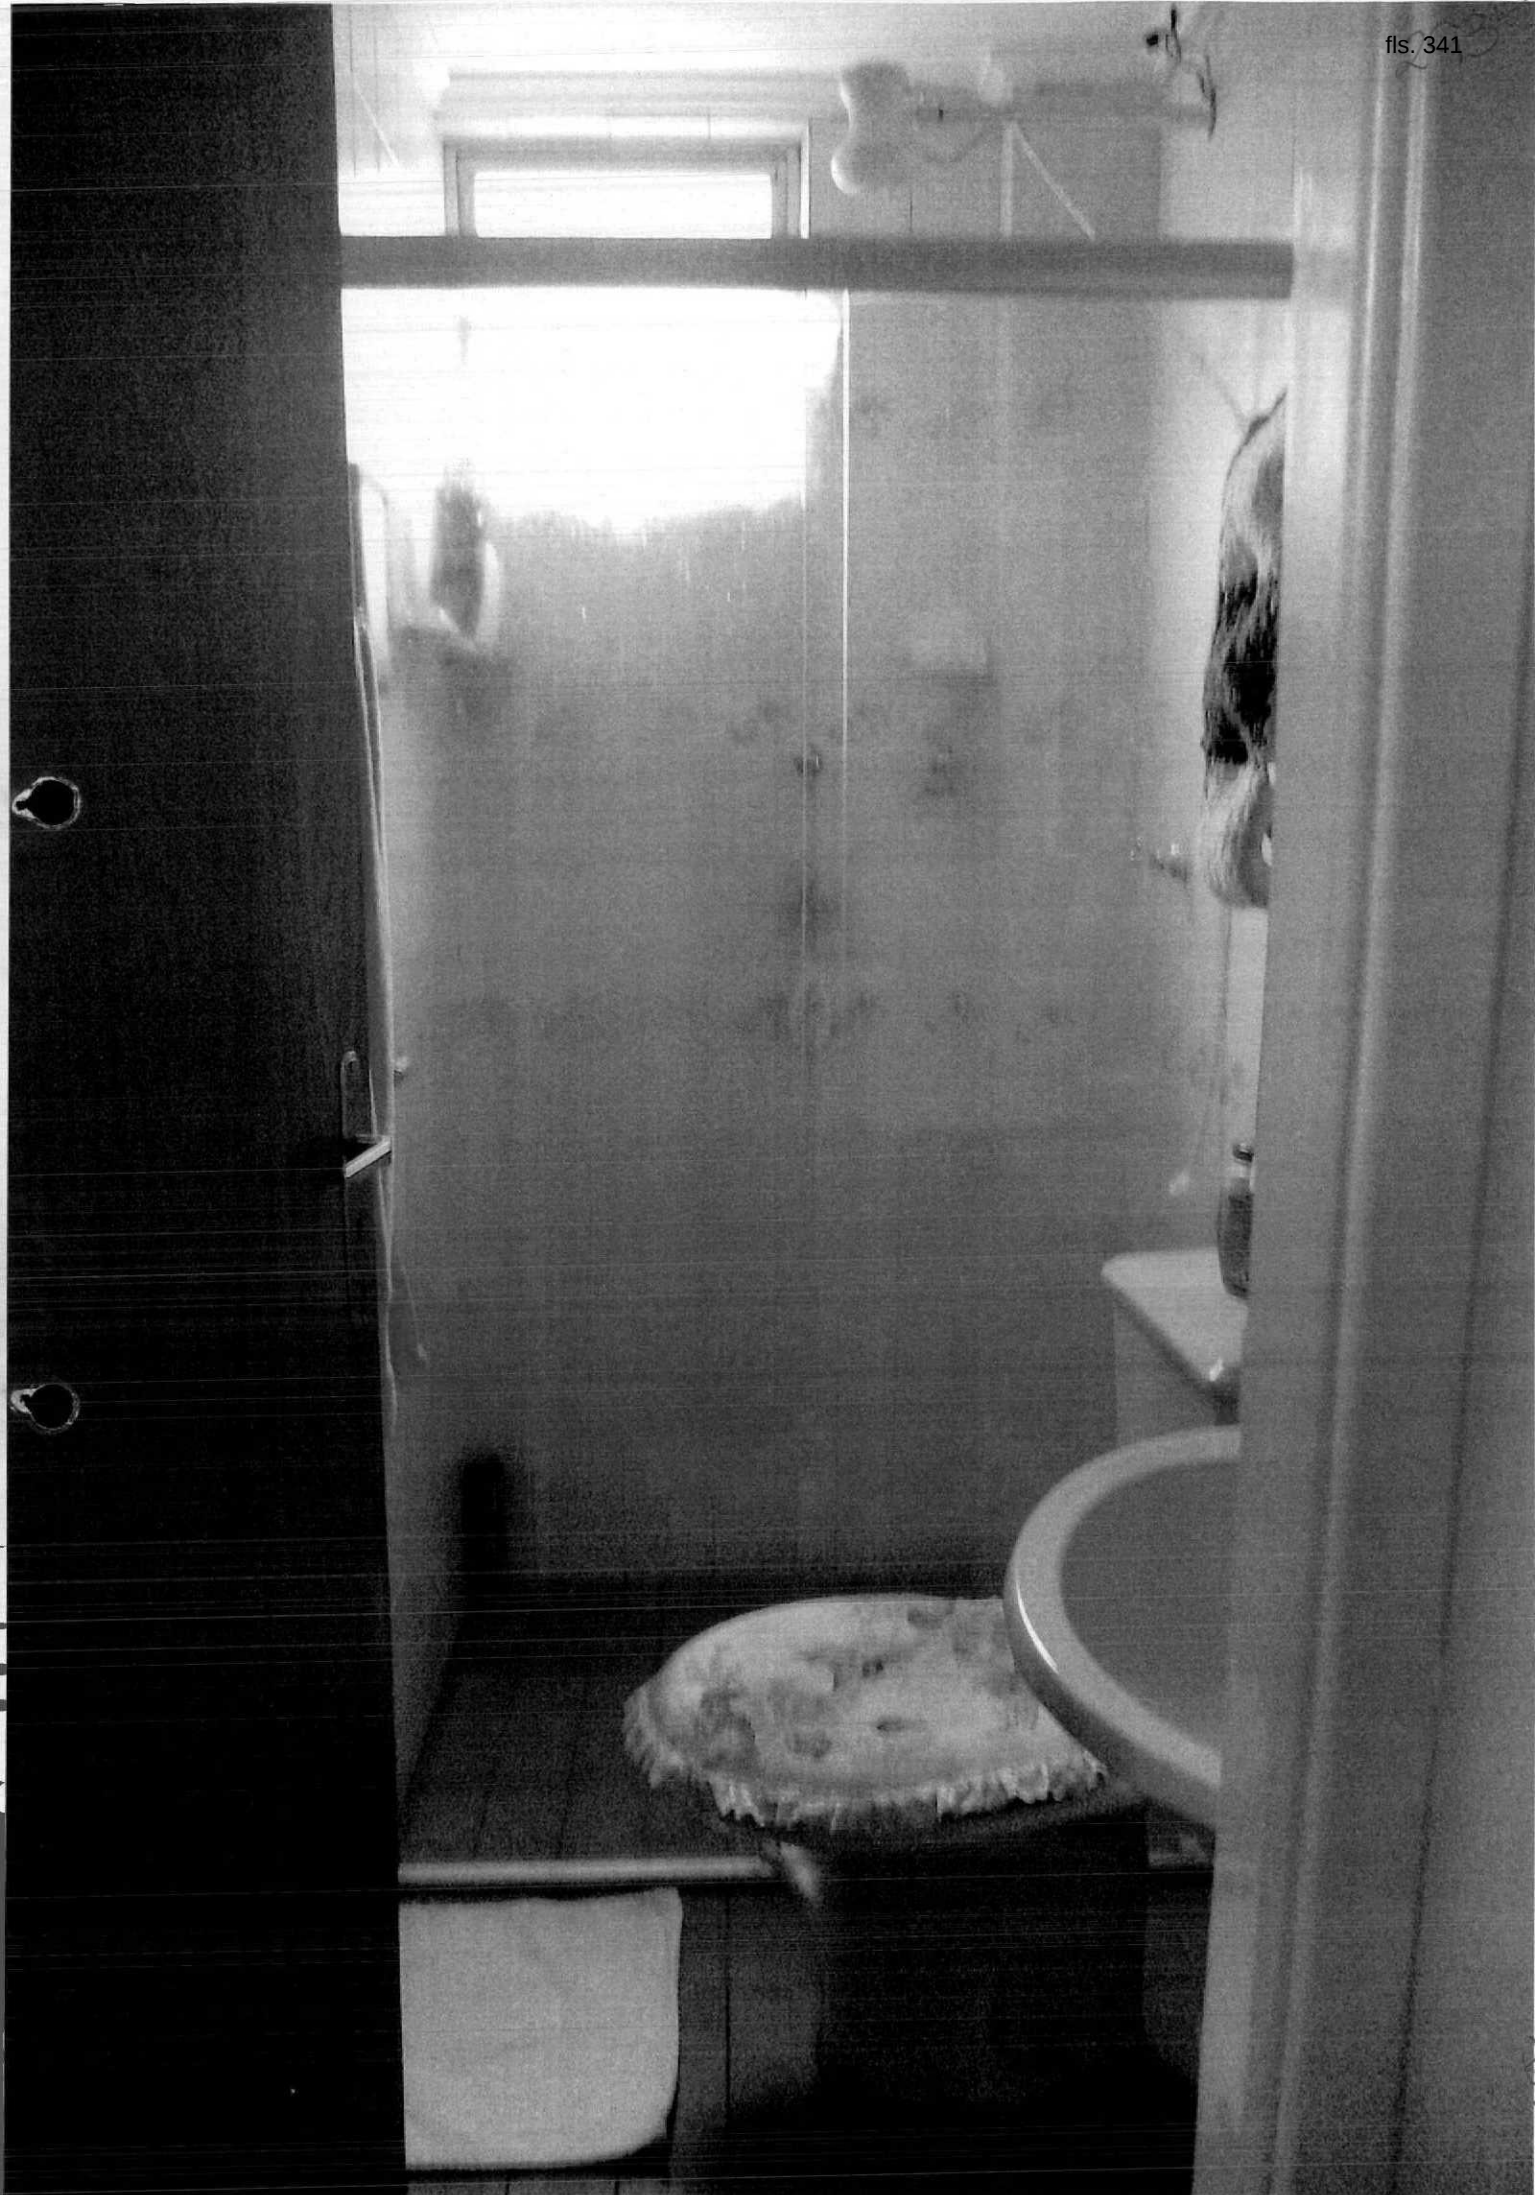
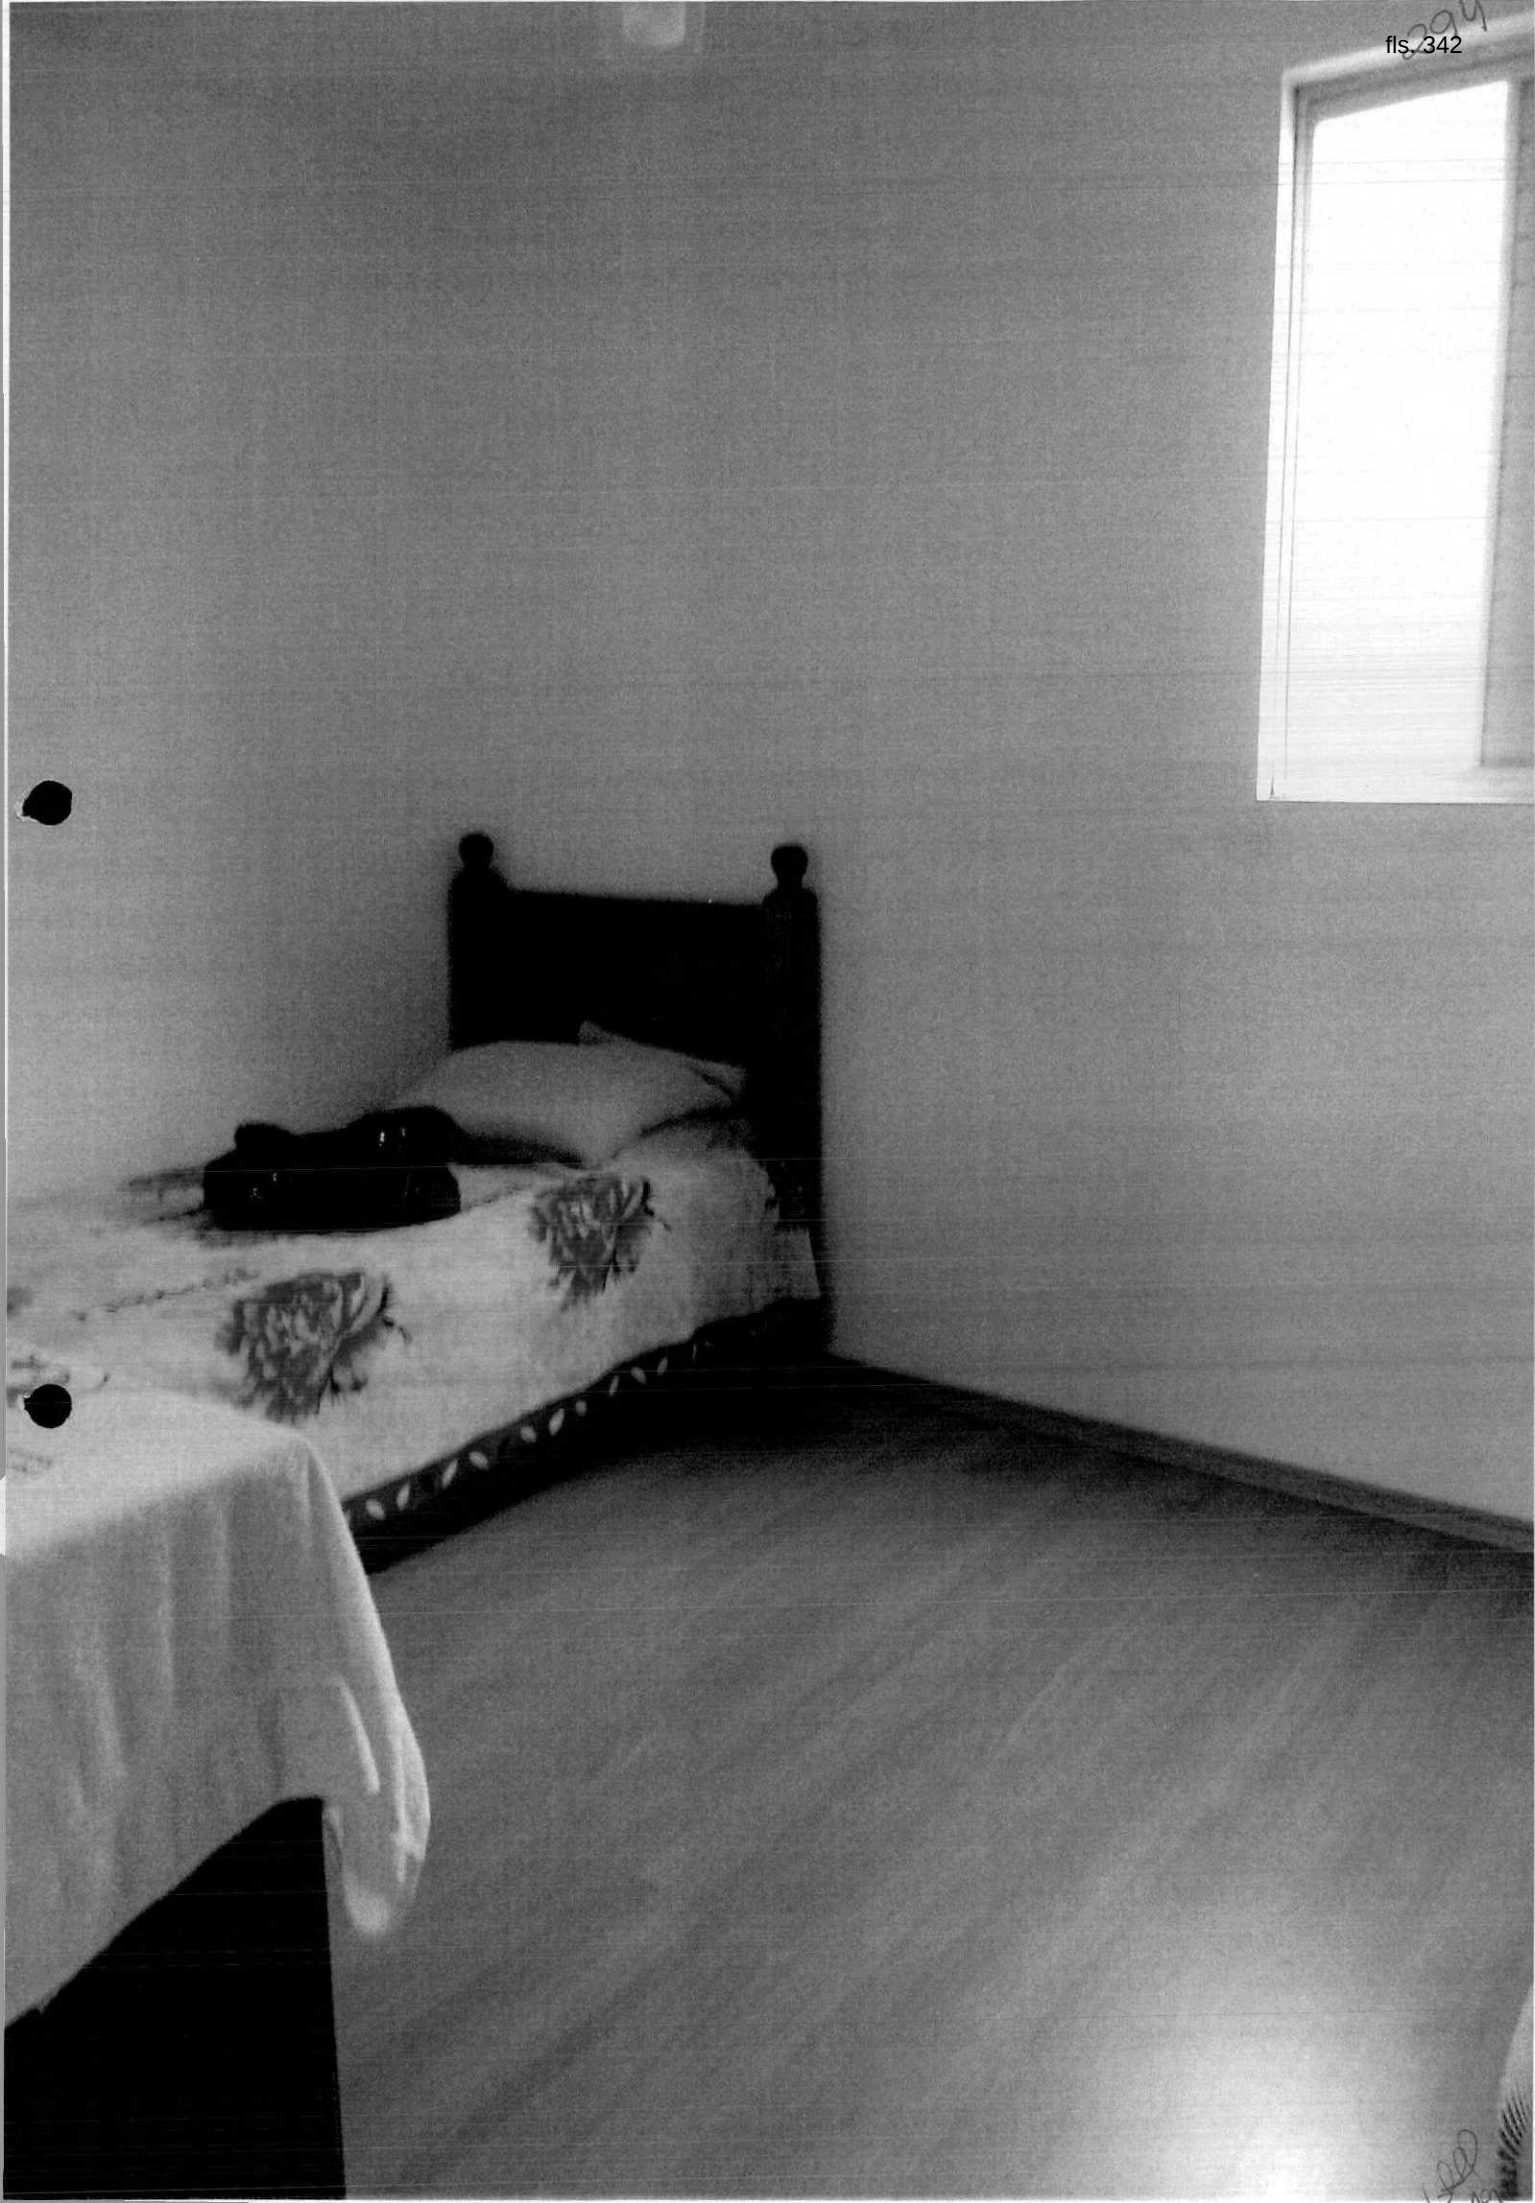
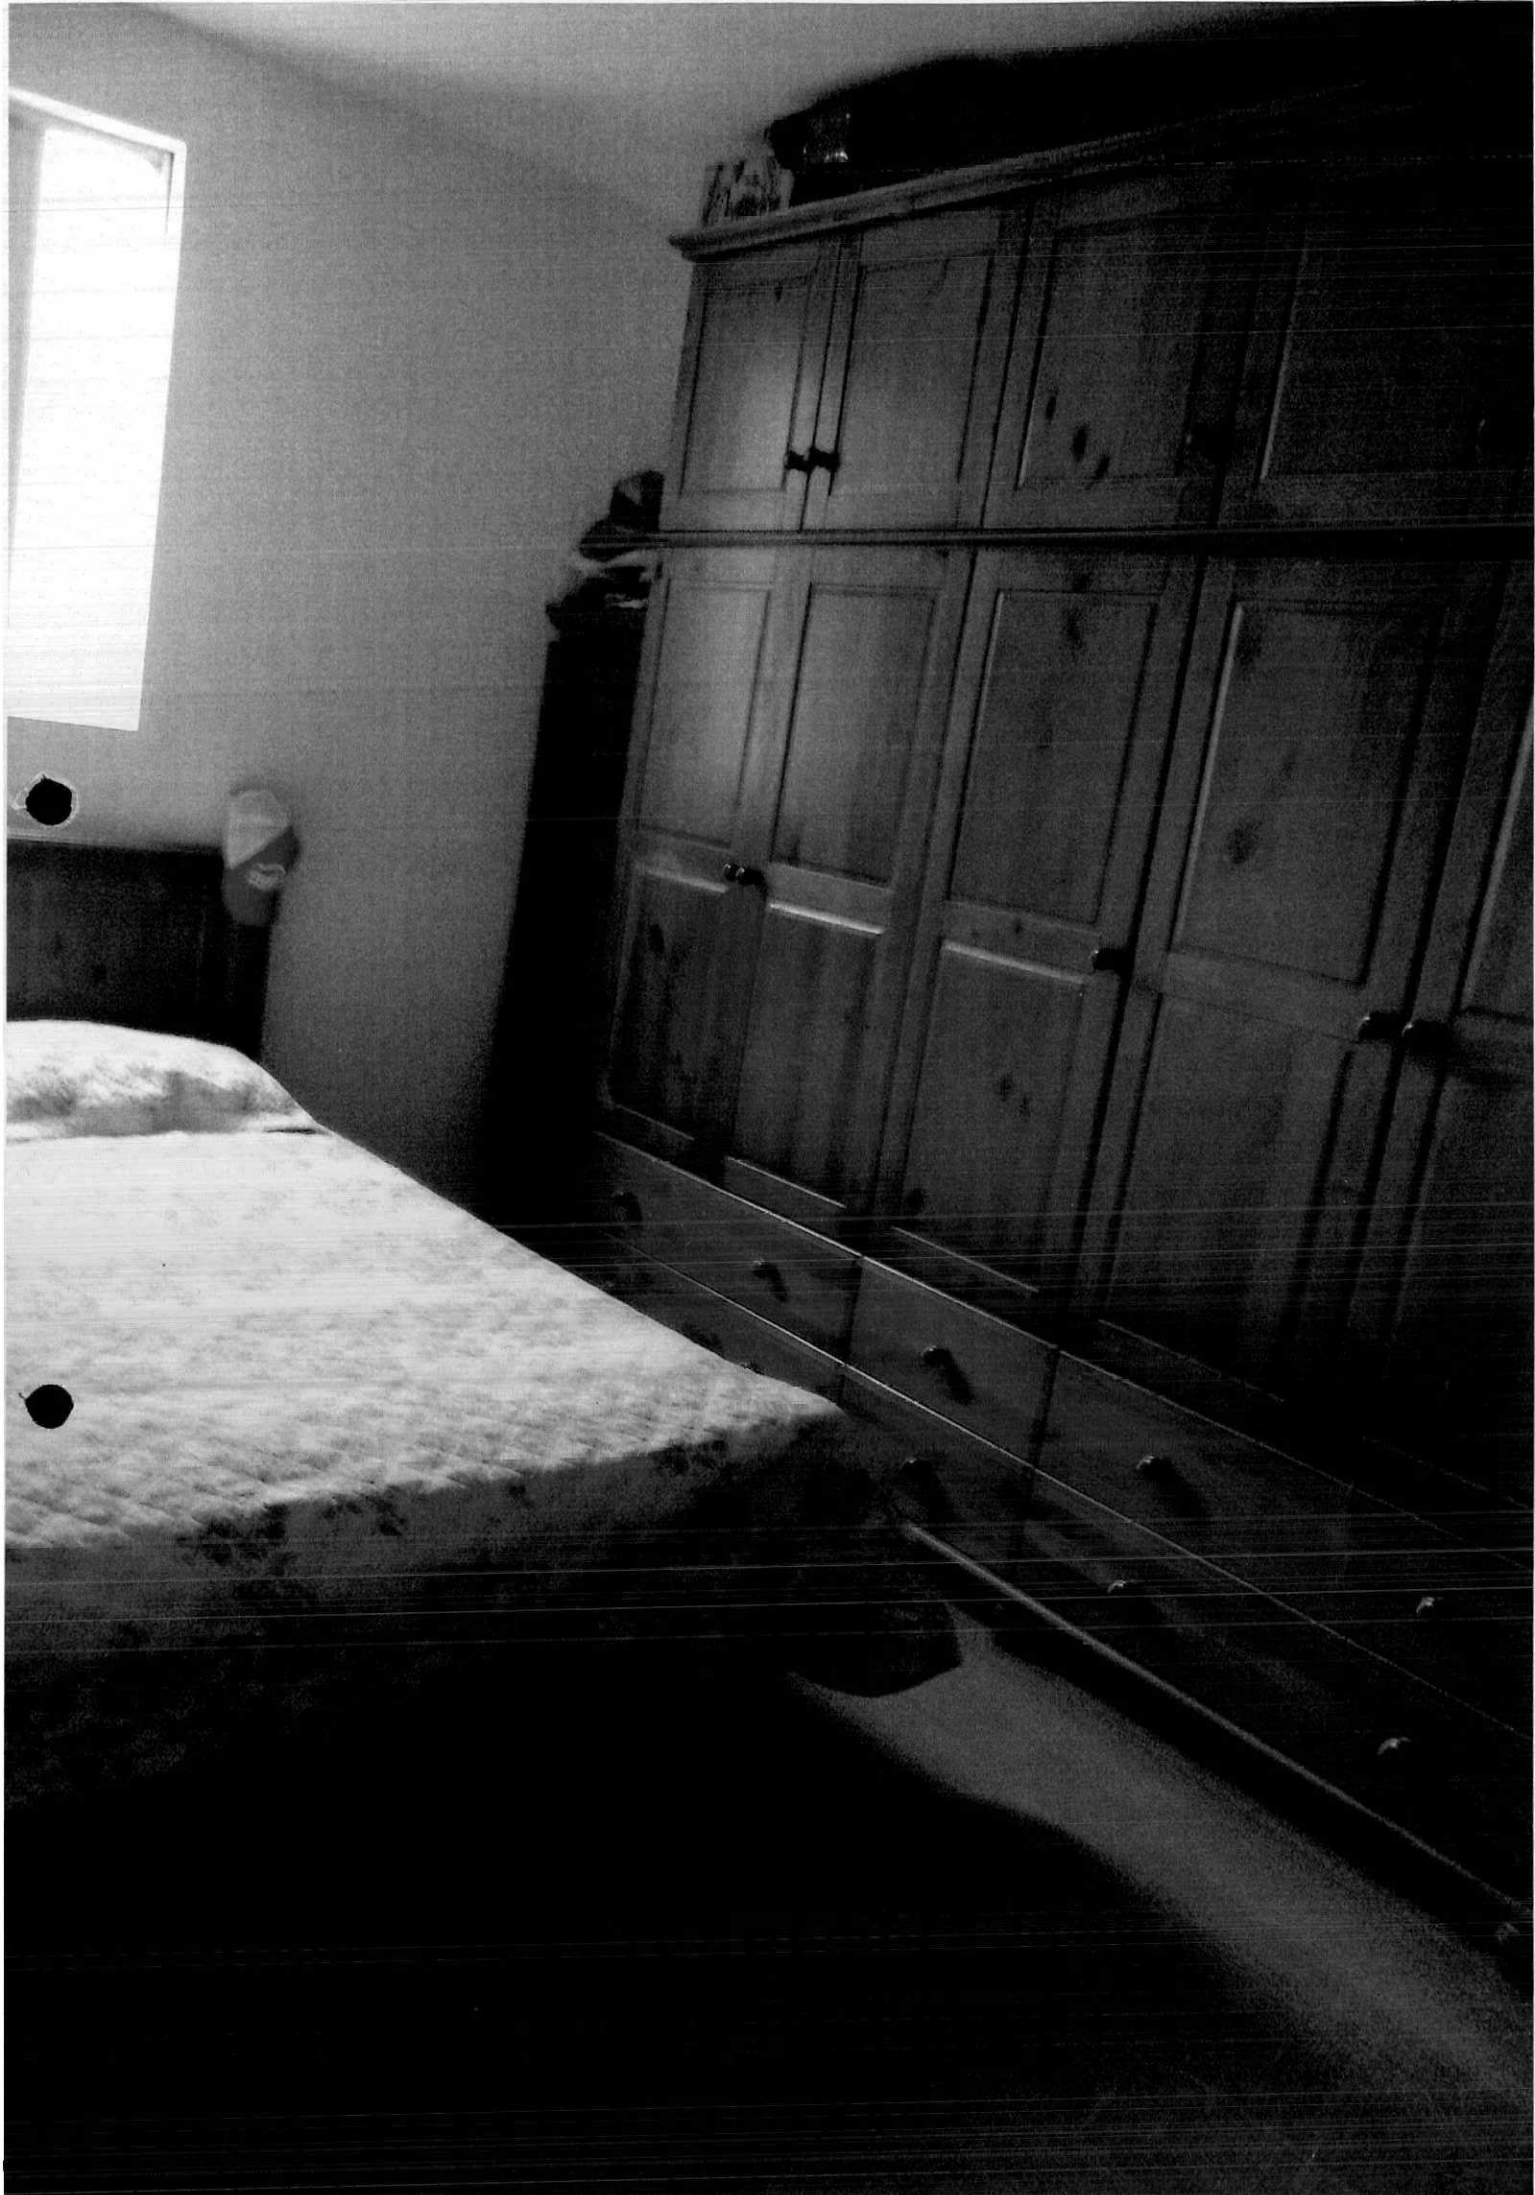
Piso em ladrilho cerâmico.

Parede azulejo até o teto.

Piso em revestimento de carpete de madeira.

Parede massa fina com pintura látex.

Janela esquadria alumínio.

Segue adiante ilustrações dos ambientes do apartamento avaliando em bom estado de conservação.
