**PARECER TÉCNICO DE AVALIAÇÃO MERCADOLÓGICA**  
**IMÓVEL PARA VENDA DE ACORDO COM A NORMA ABNT – NBR**  
**14.653 E LEI 6530/78.**

**Processo Digital:** 1015804-94.2021.8.26.0344.

No dia 28 de JULHO de 2022, as 14h00, a perita designada esteve na Rua Ioneu Carvalho Domingos, 360, Bairro Correa de Lara, Apto. 1113, Bloco 11 do CONDOMÍNIO RESIDENCIAL SÃO BENTO III, no município de Marília – SP, para apuração do real valor de um imóvel residencial.

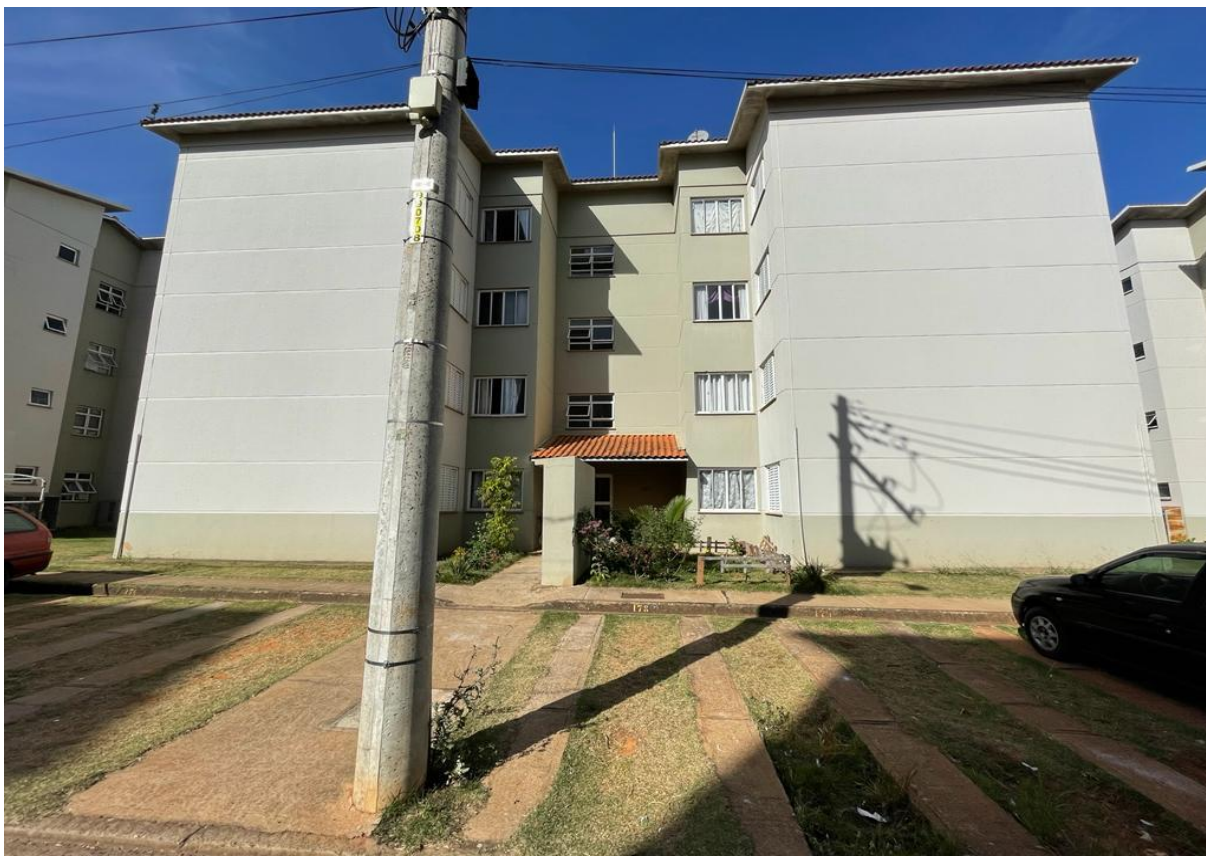
**Vista do Bloco 11; (bloco do imóvel avaliando).**

O bem se encontra íntegro. Não foram encontrados danos que comprometam suas qualidades físicas. Necessita de manutenções básicas, pois o apartamento, apresenta sinais de degradações. Edificação cujo estado geral possa ser recuperado com pintura interna e externa. Sem recuperação do sistema estrutural.

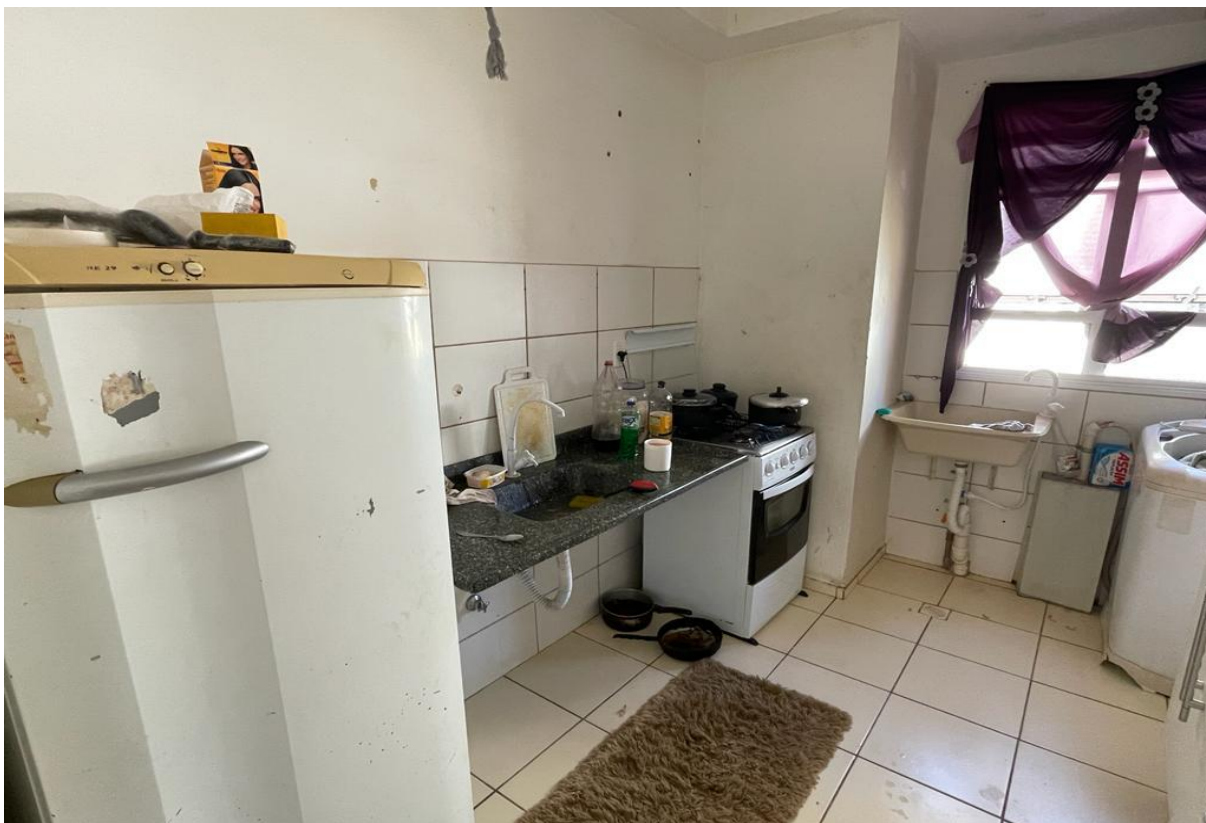
**Cozinha e Lavanderia integradas.**

-Cozinha azulejada, com pia;

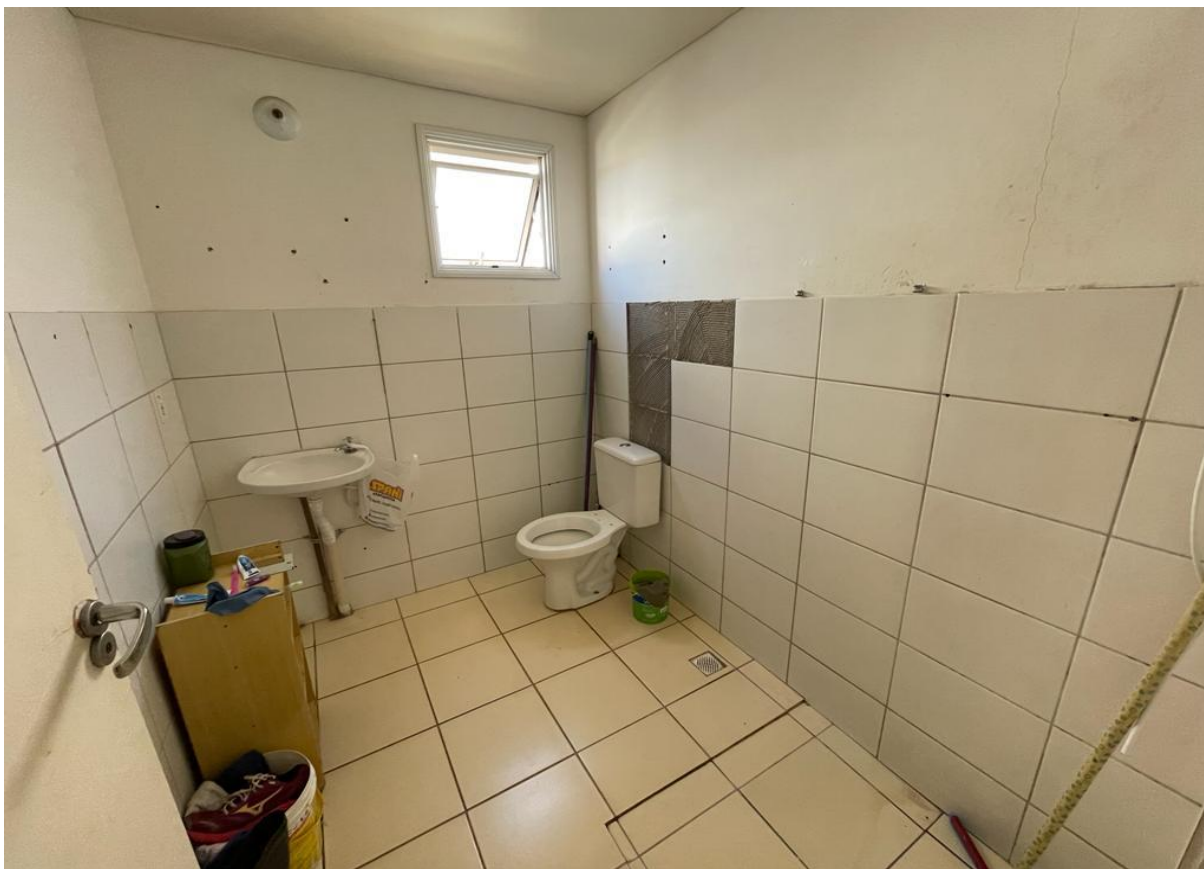
**Banheiro:**

- Banheiro com azulejo até a altura da janela, contendo vaso e pia;
- Lavanderia azulejada com tanque;
- Janelas de vidro e ferro, sendo venezianas de ferro nos quartos;
- Portas de madeira;
- Piso cerâmico;
- Pintura interna em regular estado de conservação;
- Não há sinais de infiltrações nas paredes;
- As instalações elétricas e hidráulicas não precisam de reparações;
- Não há sacada;
