Processo: 1062636-76.2023.8.26.0002

Parte Autora: Condomínio Edifício Mariana

## LAUDO DE AVALIAÇÃO

Processo: 1062636-76.2023.8.26.0002  
Foro: 4ª Vara Cível do Foro Regional II - Sto Amaro  
Imóvel: Apartamento 31 do Conjunto Edifício Mariana  
Endereço: Rua Constantino de Sousa, nº 437, Campo Belo, São Paulo/SP  
Valor: R\$800.000,00  
Data Ref: dezembro/2024

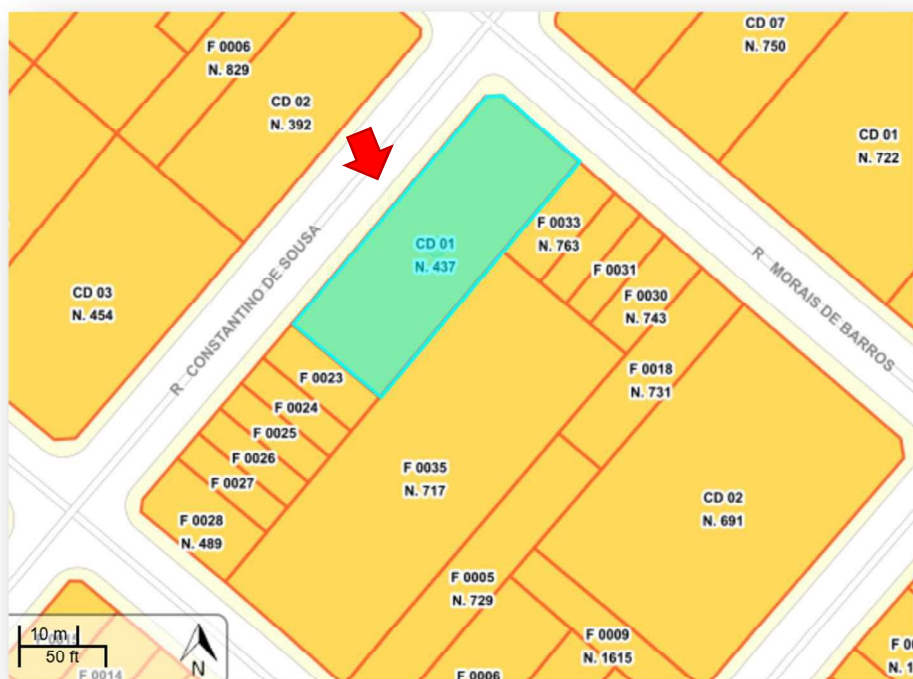
FIG. 06 – INDICAÇÃO DO TERRENO

O terreno do condomínio é de esquina, seco e com topografia plana. O formato do terreno é regular e pode ser visualizado na figura abaixo.
