Autos do Processo nº 1003057-19.2022.8.26.0008.

LAUDO

Trata-se da avaliação do valor de venda do imóvel identificado como localizado na nº 3.248 da avenida Monteiro Lobato, Mongaguá SP.

O imóvel objeto da presente lide é um armazém com residência no pavimento superior, que fica na avenida Monteiro Lobato, nº 3248, Jardim Samoa, Estância Balneária de Mongaguá SP.

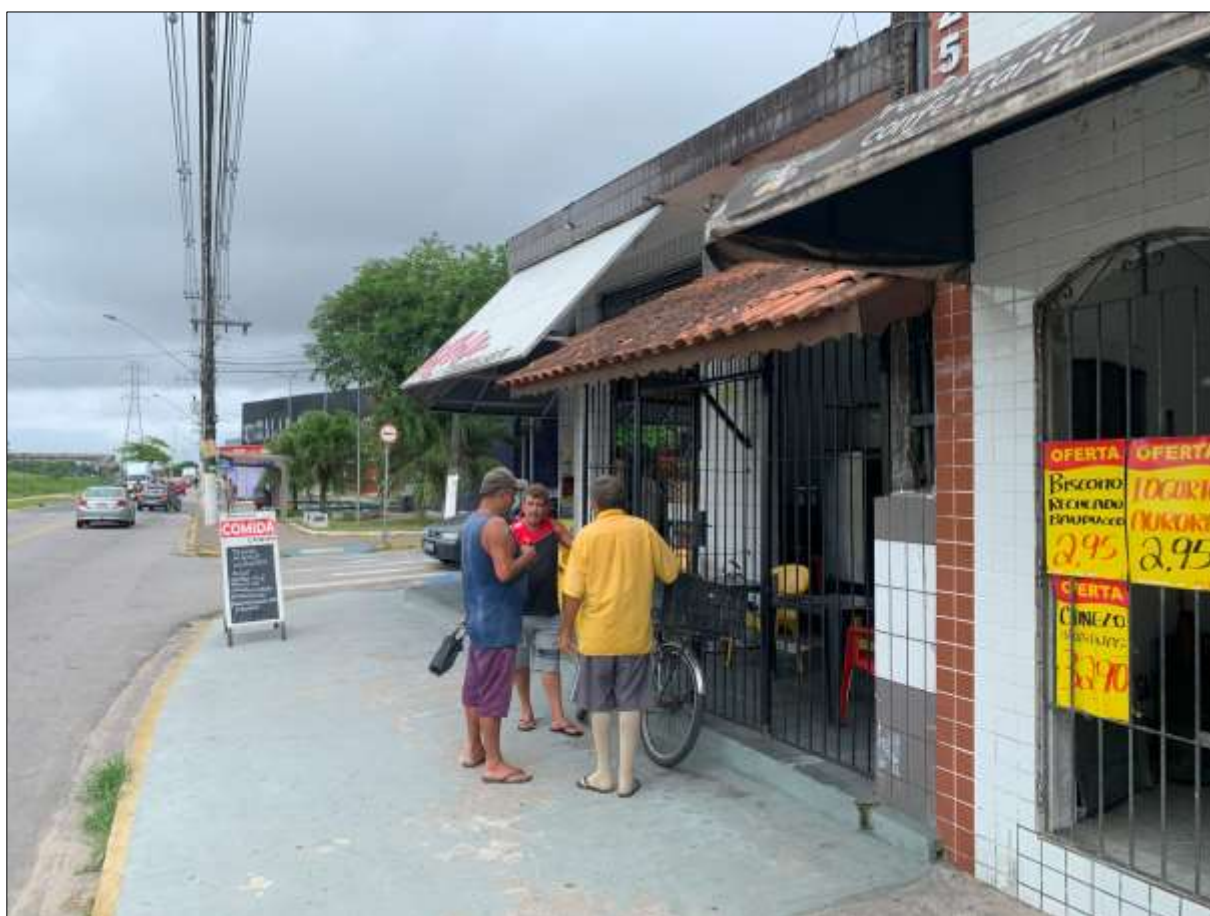
A avenida Monteiro Lobato, é pavimentada, possui iluminação pública, redes de energia elétrica e de telecomunicações, água tratada e esgoto.

A avenida Monteiro Lobato em frente ao imóvel.

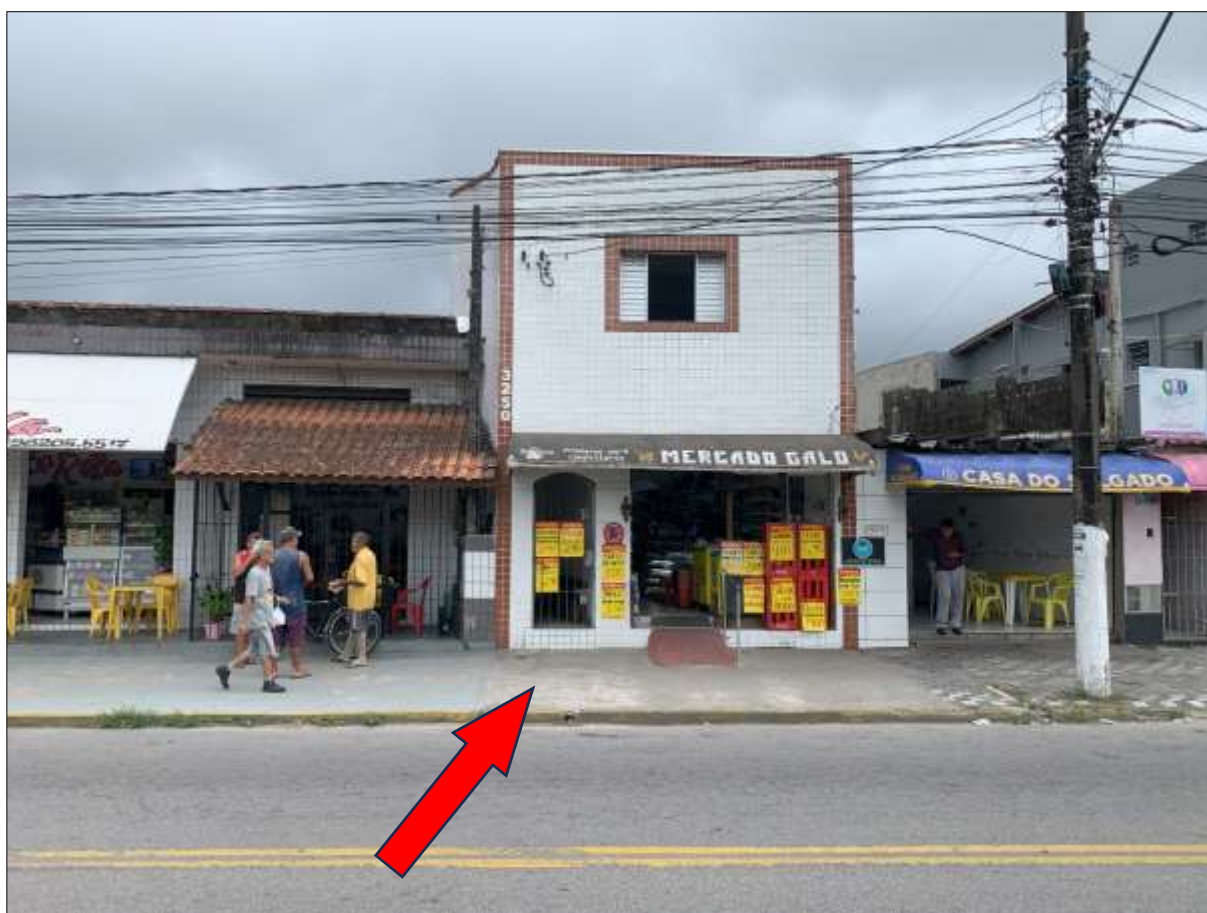
No terreno há uma construção com dois pavimentos, com estrutura mista de concreto armado e alvenaria de blocos de concreto.

No pavimento térreo há uma loja onde funciona um armazém. No pavimento superior há uma residência com acesso independente. Segundo Municipalidade, a construção tem 186,7 m<sup>2</sup>, dos quais, 116,7 m<sup>2</sup> ainda estão irregulares.

De maneira geral a construção pode ser classificada como casa de padrão simples.

A construção vista da avenida.

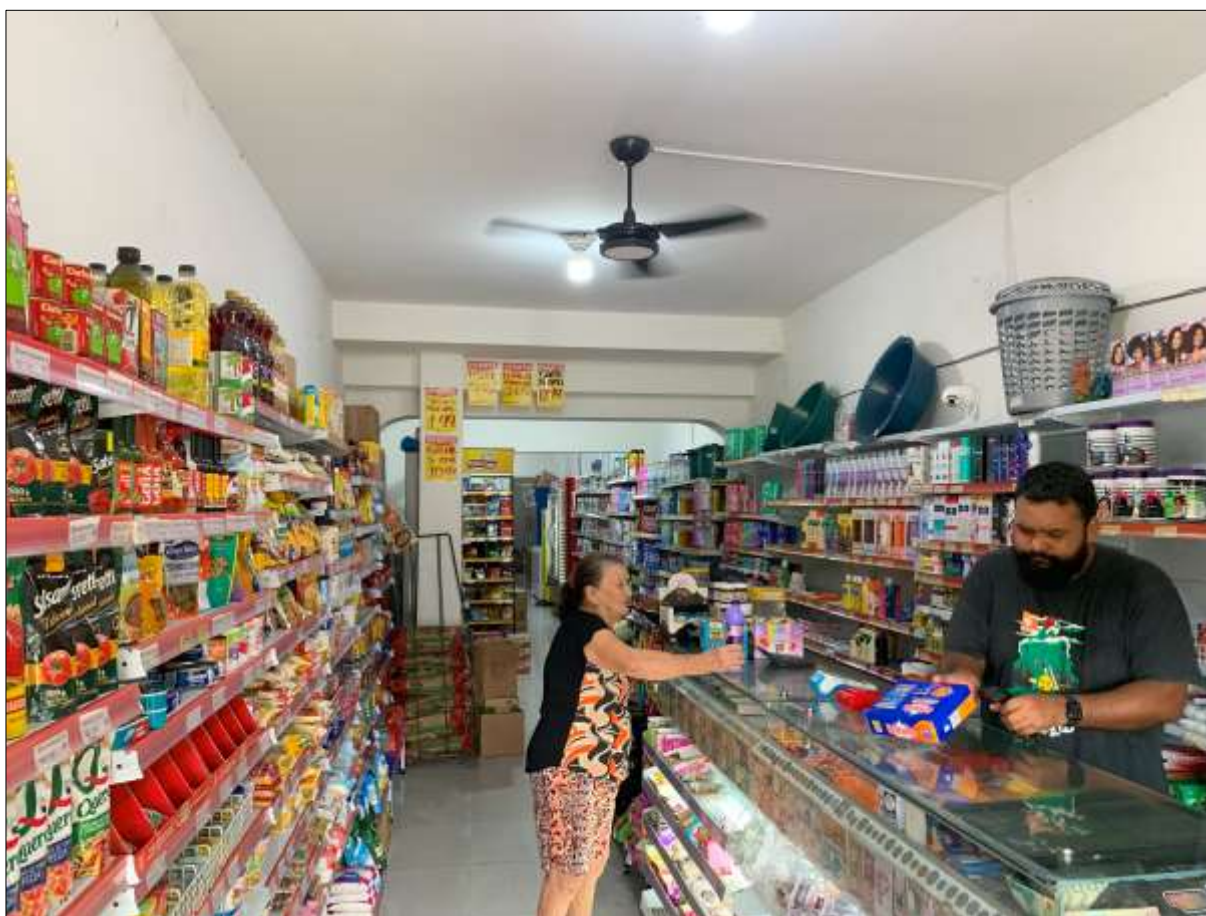
No pavimento térreo fica a loja, com acesso voltado diretamente para a rua.

No pavimento térreo a estrutura é mista, de concreto e alvenaria revestida.

As paredes são pintadas sobre massa fina e parte da iluminação é de sobrepor, com adaptações.

O interior da loja do térreo.

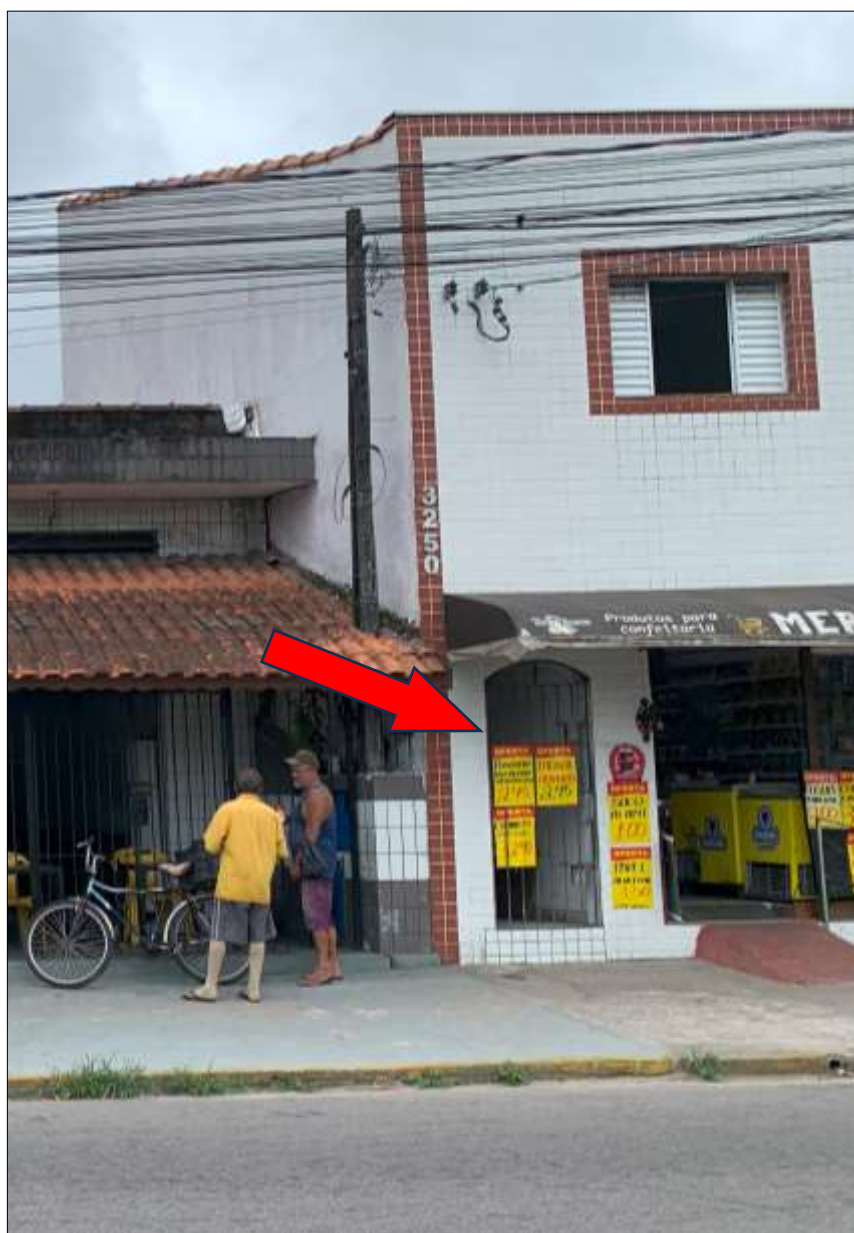
No pavimento superior, segundo os inquilinos, há uma moradia com acesso independente para a rua. A moradia ocupa praticamente a mesma projeção da loja.

Não tive acesso ao pavimento superior.

O acesso ao pavimento superior.
