Processo: **1007520-30.2020.8.26.0604.**

Ação: **AÇÃO DE EXTINÇÃO DE CONDOMÍNIO E ALIENAÇÃO JUDICIAL C/C  
COBRANÇA DE ALUGUEL.**

## LAUDO PERICIAL

O imóvel objeto da lide é localizado no Jardim Vera Regina, no município de Campo Limpo Paulista, estado de São Paulo, cujo endereço é: Rua Hugo Sardella, 178 - Jardim Vera Regina, Campo Limpo Paulista - SP, CEP 13236-320 (Figura 2.1).

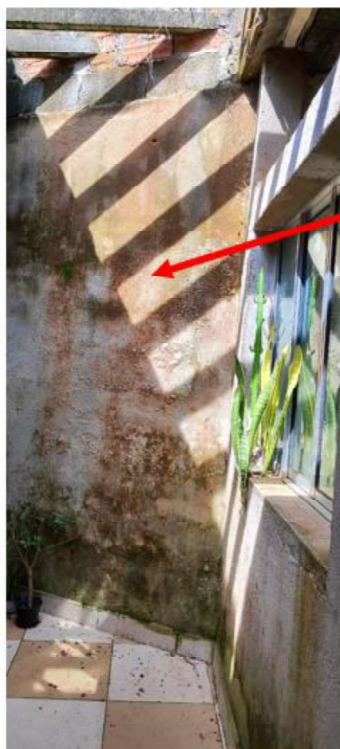
Figura 3.4 – Foto obtida durante a diligência - 1  
Fonte: A signatária

Vista do quintal, marcas  
de sujidades, mofo e  
infiltrações ascendentes

**Resposta Signatária:** *Sim, conforme fotos tomadas no dia da diligência há a existência de vazamentos, umidade ascendente e mofo no imóvel, em que foi necessário afastar móveis de um quarto em função das infiltrações causadas pela chuva.*

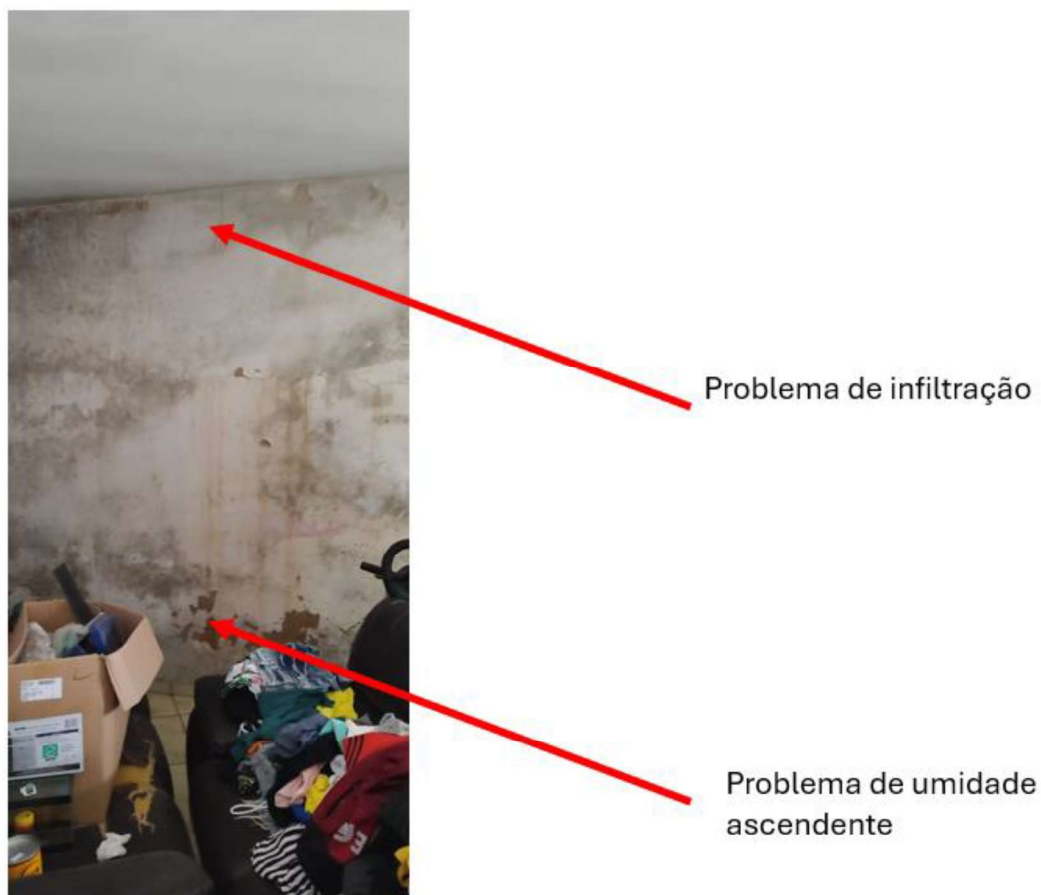
Figura 3.6 – Foto obtida durante a diligência - 3  
Fonte: A signatária

Problema de infiltração

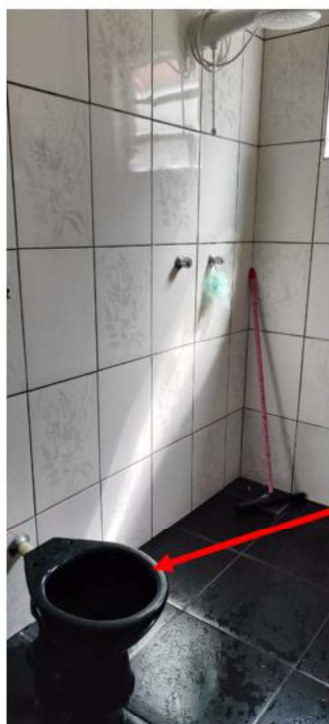
Figura 3.8 – Foto obtida durante a diligência - 5  
Fonte: A signatária

Falta de acabamentos

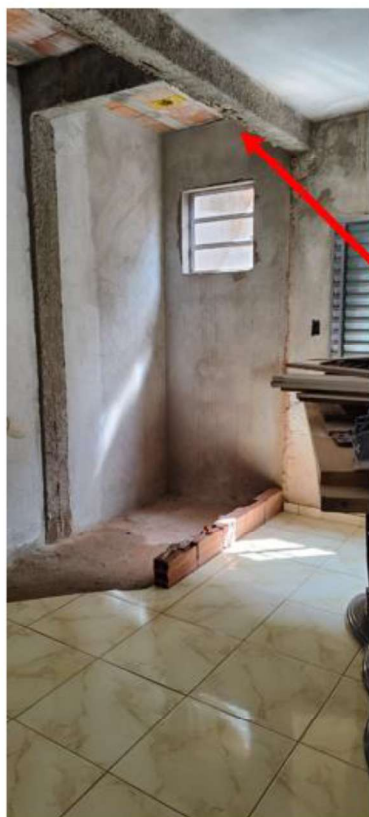
Figura 3.9 – Foto obtida durante a diligência - 6  
Fonte: A signatária

Viga de concreto  
armado com aço  
exposto e com visível  
oxidação da armadura

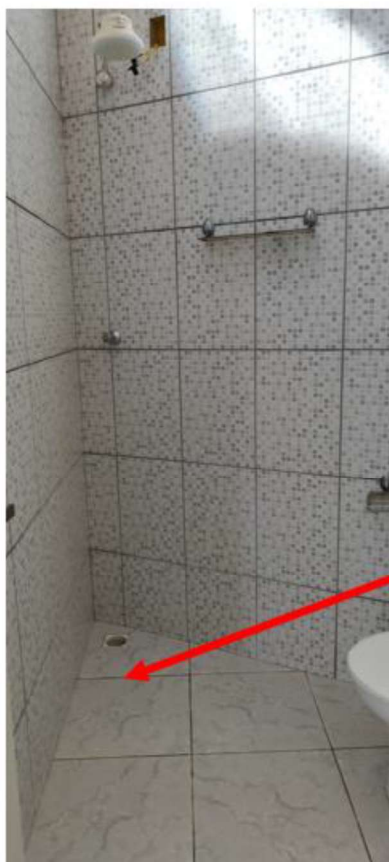
Figura 3.11 – Foto obtida durante a diligência - 8  
Fonte: A signatária

Banheiro em boas condições

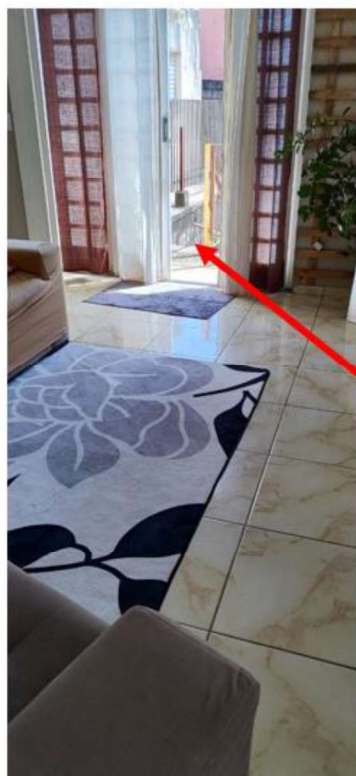
Figura 3.12 – Foto obtida durante a diligência - 9  
Fonte: A signatária

Escada de acesso à residência  
– corrimãos que apresentam  
oxidação

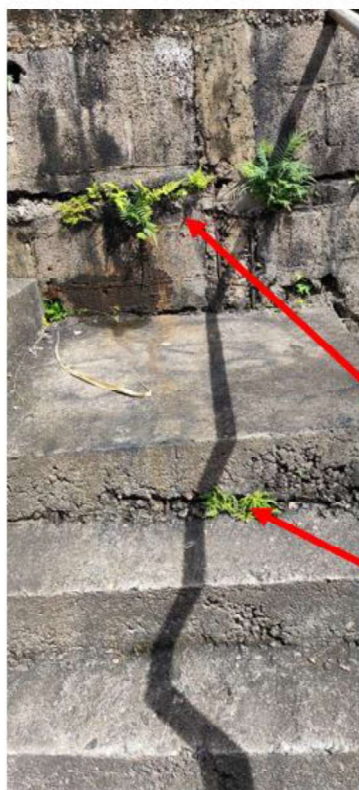
Figura 3.14 – Foto obtida durante a diligência - 11  
Fonte: A signatária

Necessidade de  
refazimento da escada –  
crescimento de vegetação  
em função da umidade
