**EXMO. SR. DR. JUIZ DE DIREITO DA 6ª VARA CÍVEL DA COMARCA DE  
PIRACICABA - SP.**

**PROCESSO Nº 1008515-27.2014.8.26.0451**

**LAUDO**

**Imóvel localizado na Avenida Liberdade, nº 199, Centro, Charqueada. Matriculado sob nº 51.164 do 1º C.R.I de Piracicaba.**

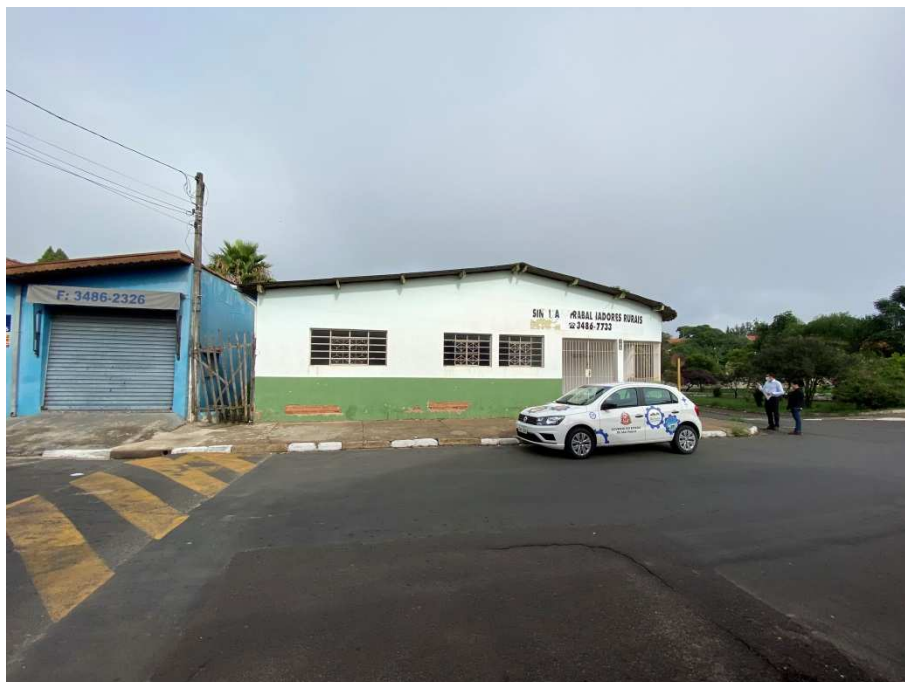
### FOTO 03

VISTA DA FACHADA DO IMÓVEL.

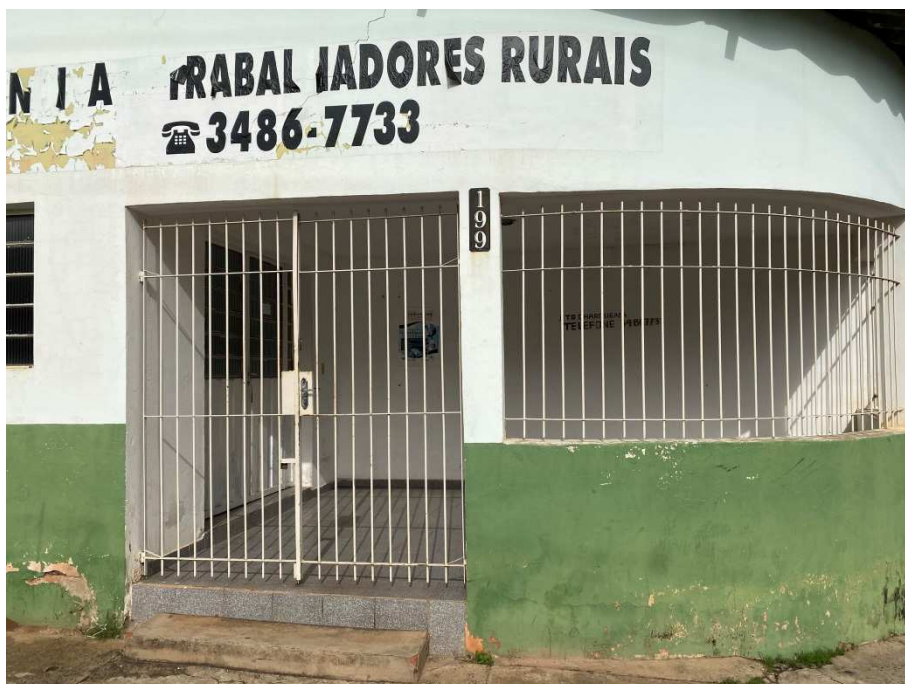
### FOTO 04

VISTA DA ENTRADA DO IMÓVEL.

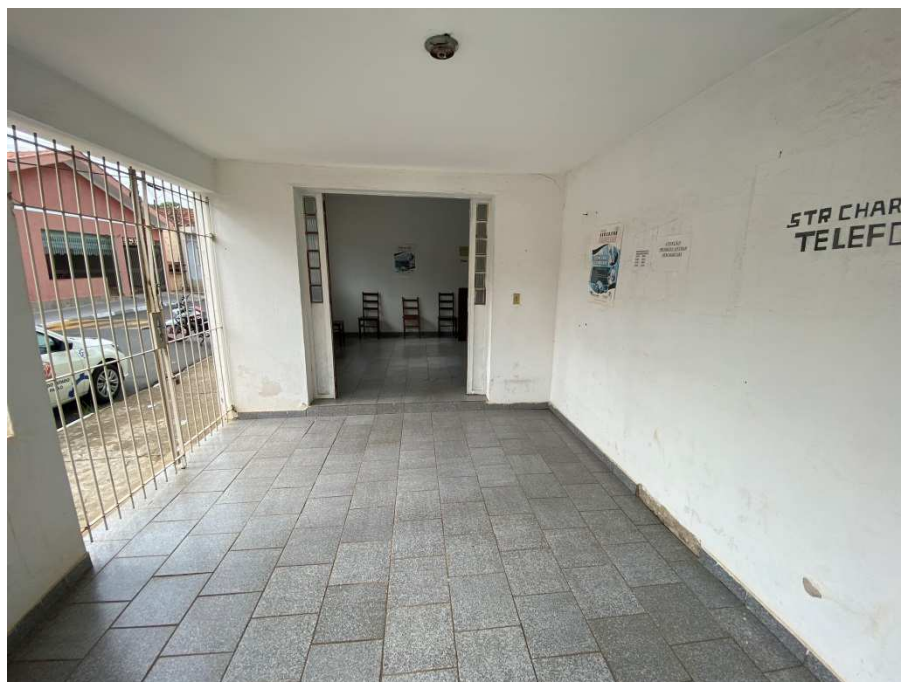
## FOTO 05

PISO: Cerâmico.

PAREDE(S): Pintura látex sobre argamassa.

TETO: Pintura látex sobre argamassa.

PORTA(S): Ferro.  
Giro de 2 folhas (dobradiças).

**VISTA DO HALL DE ENTRADA.**

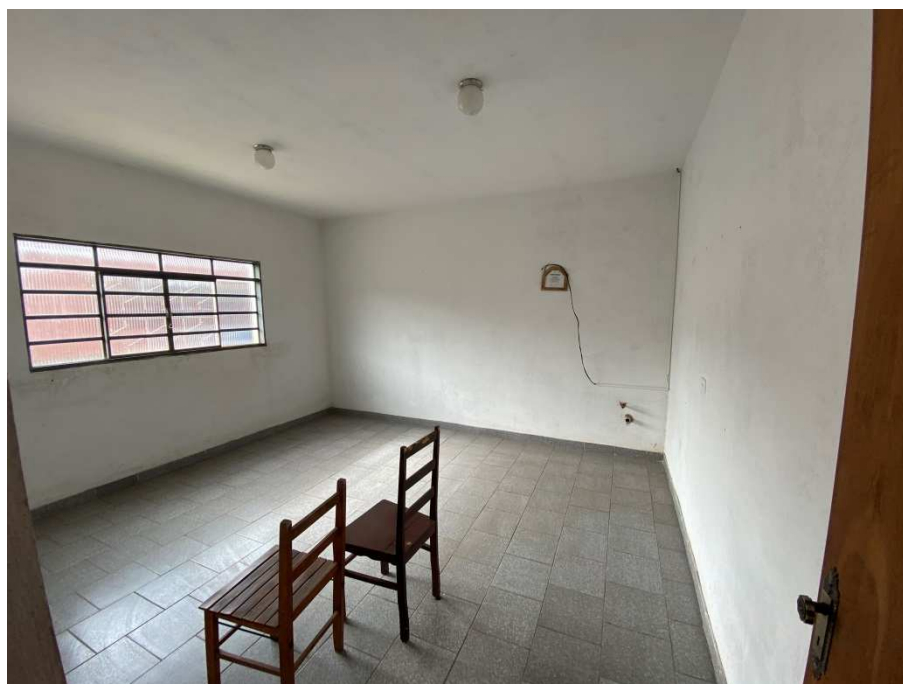
## FOTO 07

PISO: Cerâmico.

PAREDE(S): Pintura látex sobre argamassa.

TETO: Pintura látex sobre argamassa.

PORTA(S): Madeira.  
Giro de 1 folha (dobradiças).

JANELA(S): Ferro com vidro.  
Abrir (folha de eixo vertical).

VISTA DA SALA.

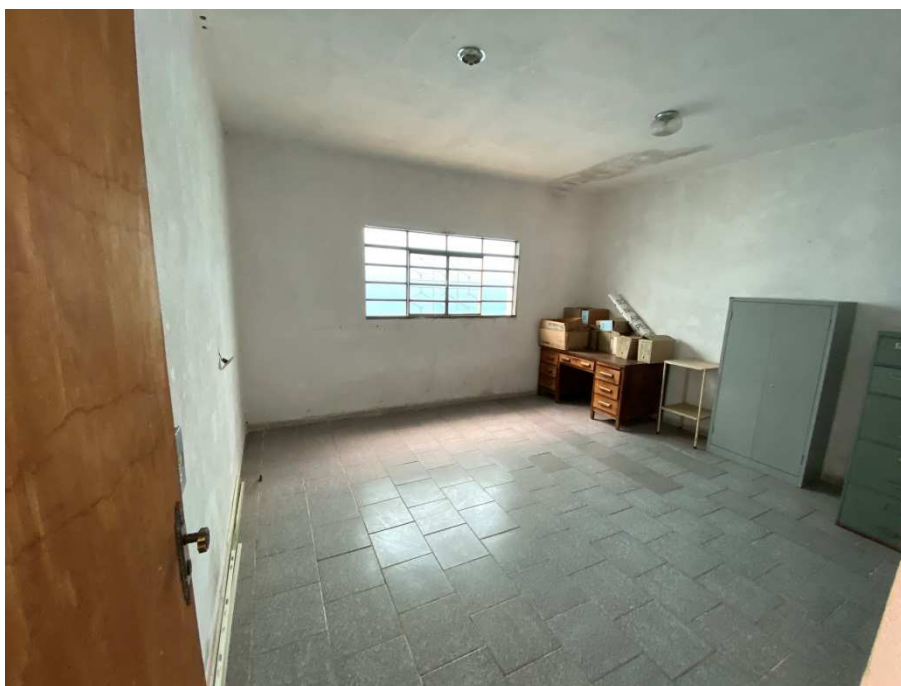
## FOTO 08

PISO: Cerâmico.

PAREDE(S): Pintura látex sobre argamassa.

TETO: Pintura látex sobre argamassa.

PORTA(S): Madeira.  
Giro de 1 folha (dobradiças).

JANELA(S): Ferro com vidro.  
Abrir (folha de eixo vertical).

VISTA DA SALA.

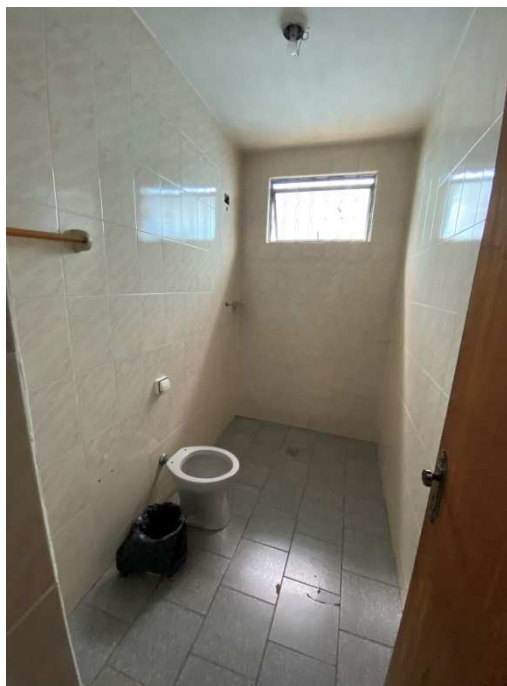
## FOTO 09

PISO: Cerâmico.

PAREDE(S): Azulejo até o teto.

TETO: Pintura látex sobre argamassa.

PORTA(S): Madeira.  
Giro de 1 folha (dobradiças).

JANELA(S): Ferro com vidro.  
Basculante.

**VISTA DO BANHEIRO.**

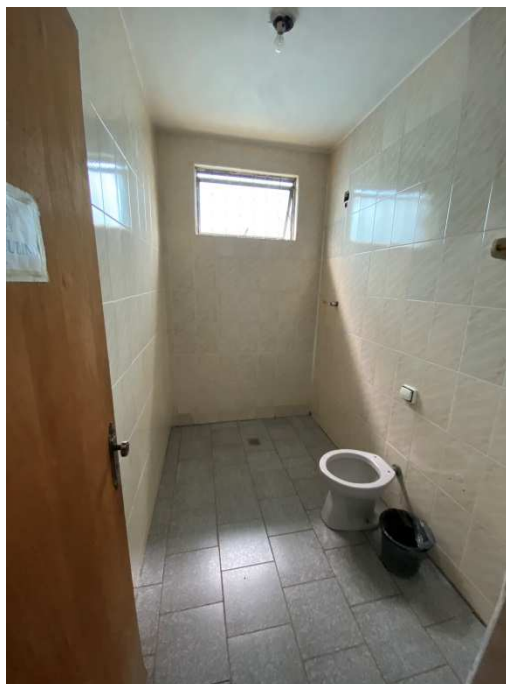
## FOTO 10

PISO: Cerâmico.

PAREDE(S): Azulejo até o teto.

TETO: Pintura látex sobre argamassa.

PORTA(S): Madeira.  
Giro de 1 folha (dobradiças).

JANELA(S): Ferro com vidro.  
Basculante.

**VISTA DO BANHEIRO.**

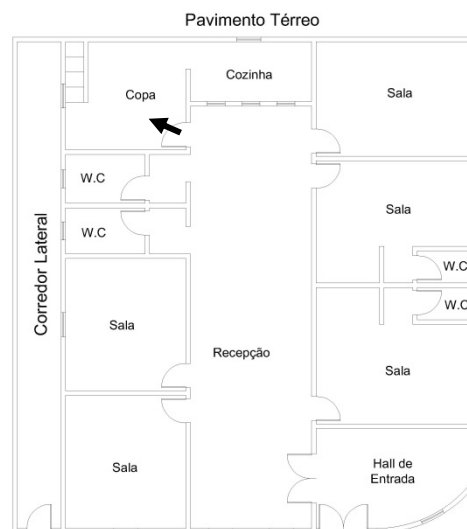
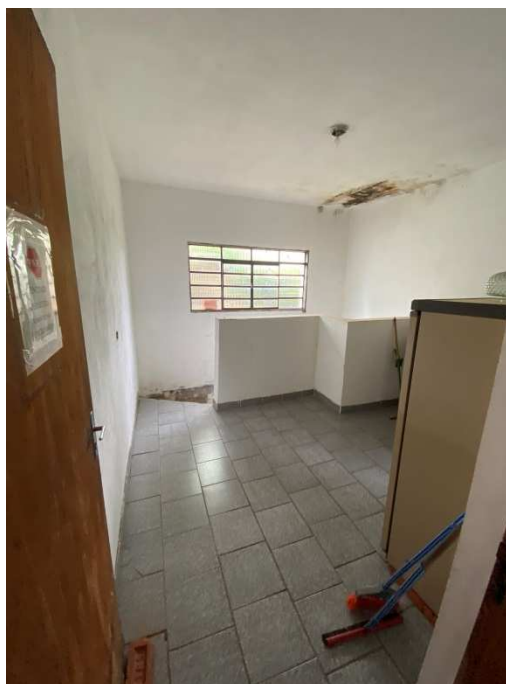
## FOTO 11

PISO: Cerâmico.

PAREDE(S): Pintura látex sobre argamassa.

TETO: Pintura látex sobre argamassa.

PORTA(S): Madeira.  
Giro de 1 folha (dobradiças).

JANELA(S): Ferro com vidro.  
Abrir (folha de eixo vertical).

VISTA DA COPA.

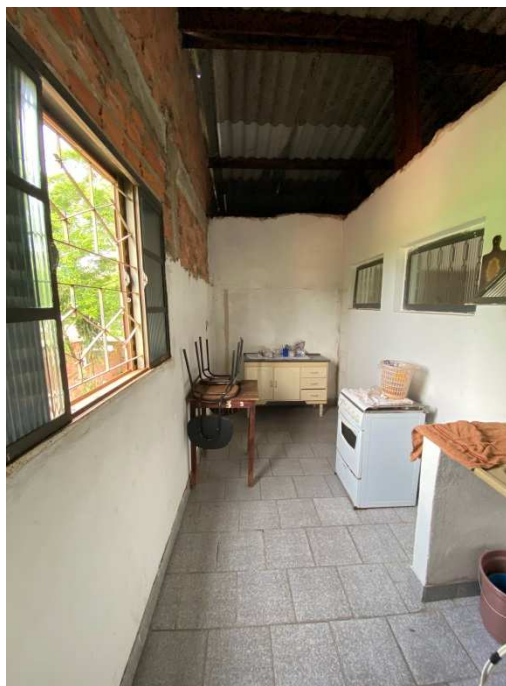
## FOTO 12

PISO: Cerâmico.

PAREDE(S): Pintura látex sobre argamassa.

TETO: Telhado aparente.

PORTA(S): Vão livre.  
Sem porta(s).

JANELA(S): Ferro com vidro.  
Abrir (folha de eixo vertical).

**VISTA DA COZINHA.**

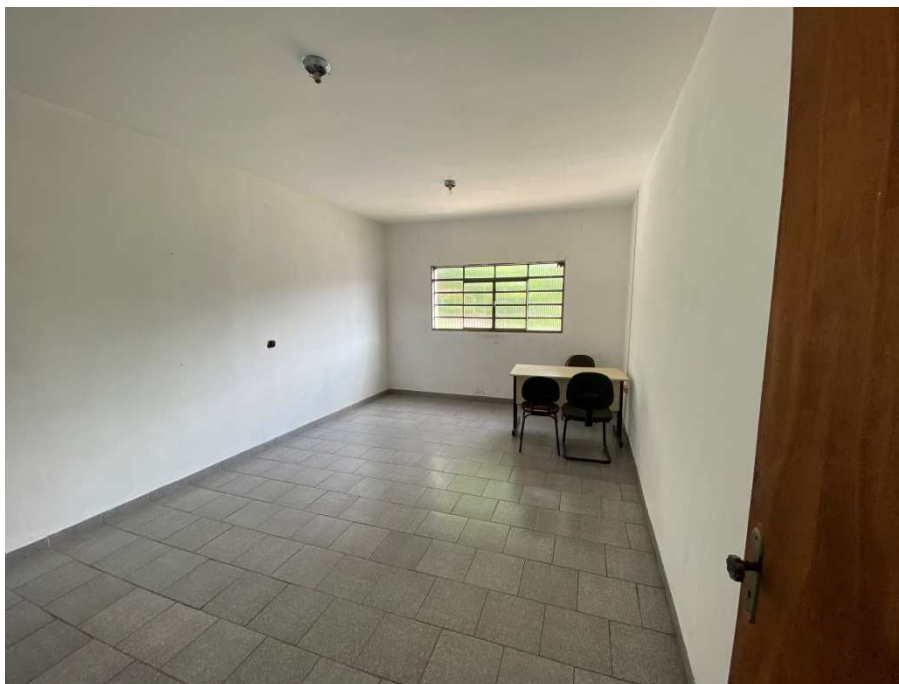
## FOTO 13

PISO: Cerâmico.

PAREDE(S): Pintura látex sobre argamassa.

TETO: Pintura látex sobre argamassa.

PORTA(S): Madeira.  
Giro de 1 folha (dobradiças).

JANELA(S): Ferro com vidro.  
Abrir (folha de eixo vertical).

VISTA DA SALA.

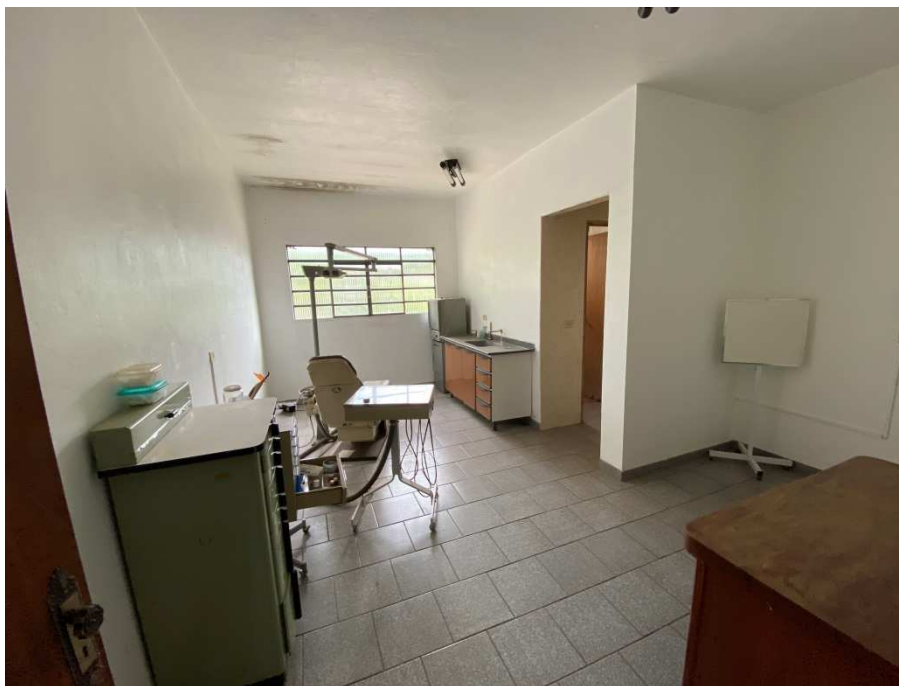
## FOTO 14

PISO: Cerâmico.

PAREDE(S): Pintura látex sobre argamassa.

TETO: Pintura látex sobre argamassa.

PORTA(S): Madeira.  
Giro de 1 folha (dobradiças).

JANELA(S): Ferro com vidro.  
Abrir (folha de eixo vertical).

VISTA DA SALA.

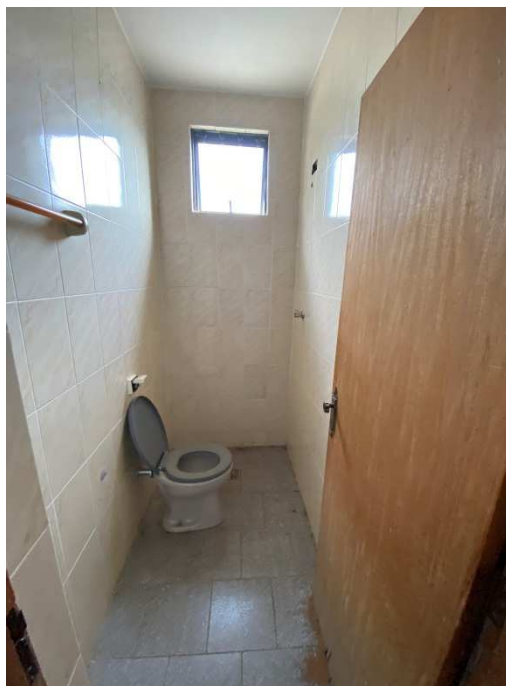
## FOTO 15

PISO: Cerâmico.

PAREDE(S): Azulejo até o teto.

TETO: Pintura látex sobre argamassa.

PORTA(S): Madeira.  
Giro de 1 folha (dobradiças).

JANELA(S): Ferro com vidro.  
Basculante.

VISTA DO BANHEIRO.

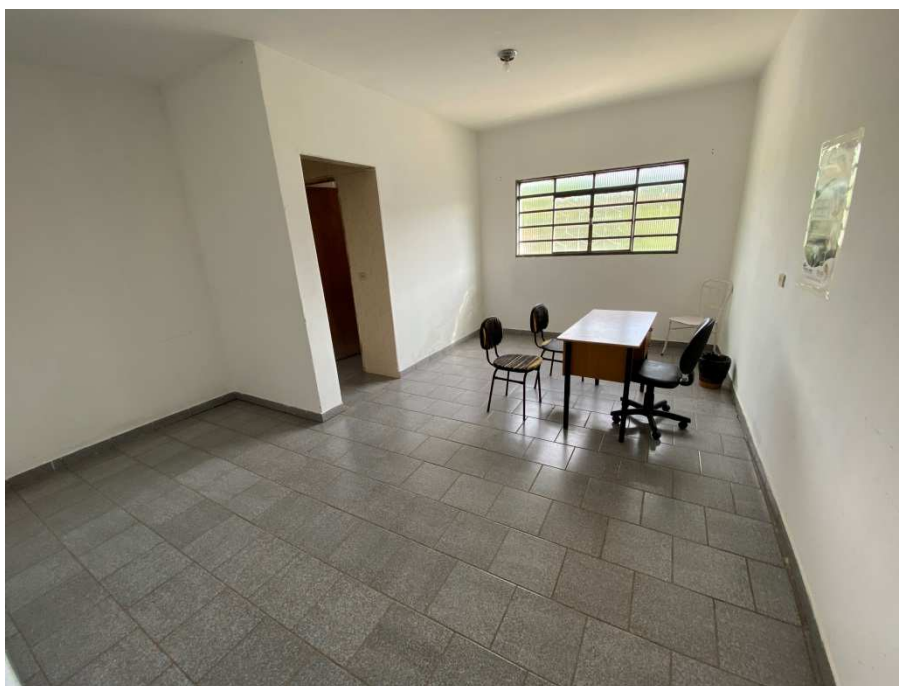
## FOTO 16

PISO: Cerâmico.

PAREDE(S): Pintura látex sobre argamassa.

TETO: Pintura látex sobre argamassa.

PORTA(S): Madeira.  
Giro de 1 folha (dobradiças).

JANELA(S): Ferro com vidro.  
Abrir (folha de eixo vertical).

VISTA DA SALA.

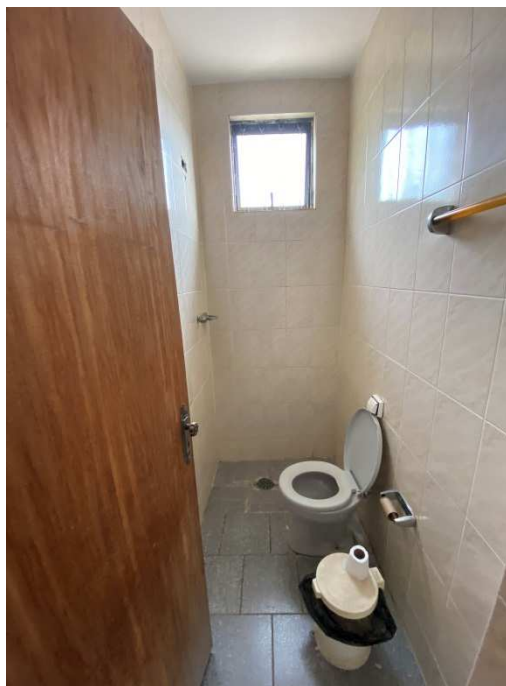
## FOTO 17

PISO: Cerâmico.

PAREDE(S): Azulejo até o teto.

TETO: Pintura látex sobre argamassa.

PORTA(S): Madeira.  
Giro de 1 folha (dobradiças).

JANELA(S): Ferro com vidro.  
Basculante.

**VISTA DO BANHEIRO.**

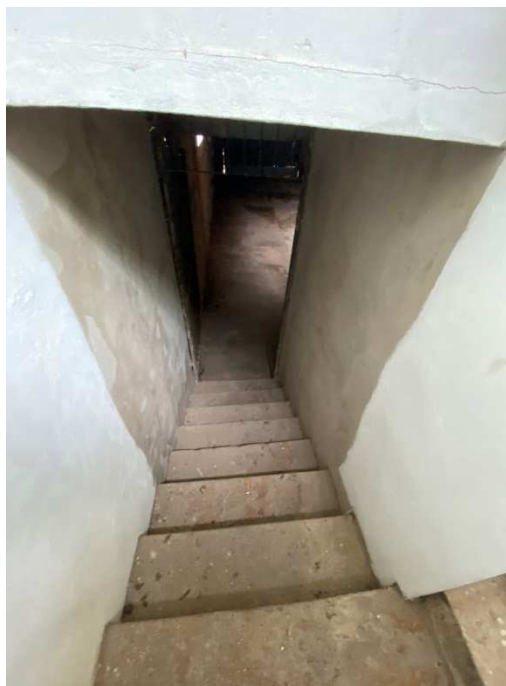
## FOTO 18

PISO: Cimento.

PAREDE(S): Pintura látex sobre argamassa.

TETO: Pintura látex sobre argamassa.

PORTA(S): Vão livre.  
Sem porta(s).

**VISTA DA ESCADA DE ACESSO AO PAVIMENTO INFERIOR.**

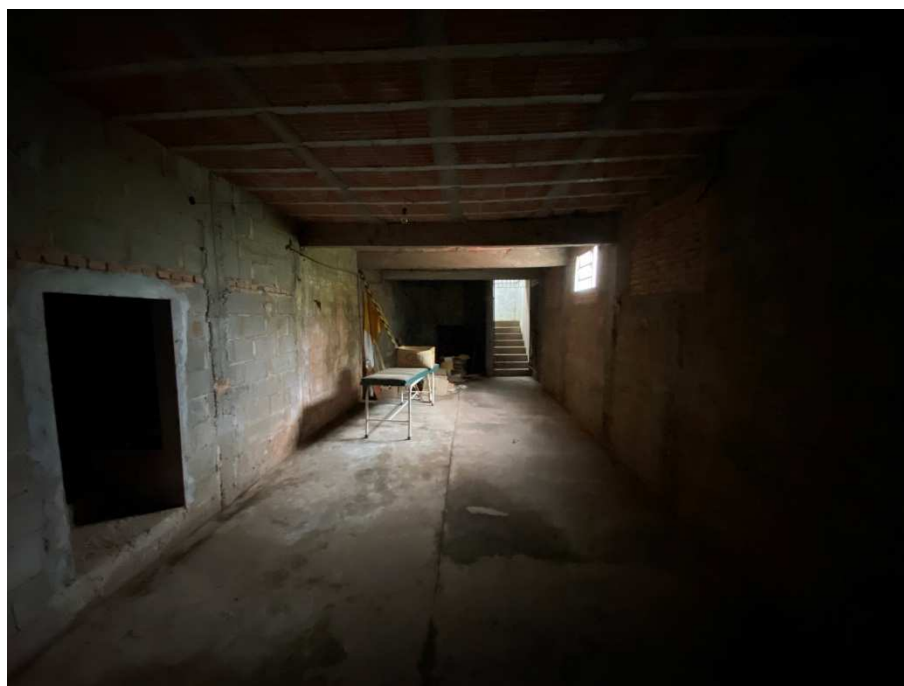
## FOTO 19

PISO: Cimento.

PAREDE(S): Bloco de concreto.

TETO: Laje.

PORTA(S): Ferro.  
Seccionada (enrolar).

JANELA(S): Ferro com vidro.  
Basculante.

VISTA DA GARAGEM.
