**Processo digital: nº 1012361-93.2014.8.26.0405**

# LAUDO TÉCNICO

Apartamento duplex nº 114, localizado no 11º e 12º andar, com direito ao uso de 02 (duas) vagas de garagem indeterminadas, integrantes do Condomínio Paradise Residencial, situado na Rua João Crudo, nº 345, esquina com a Rua Avelino Lopes, Centro, município de Osasco/SP, matrícula nº 94.219 do 1º CRI/Osasco:

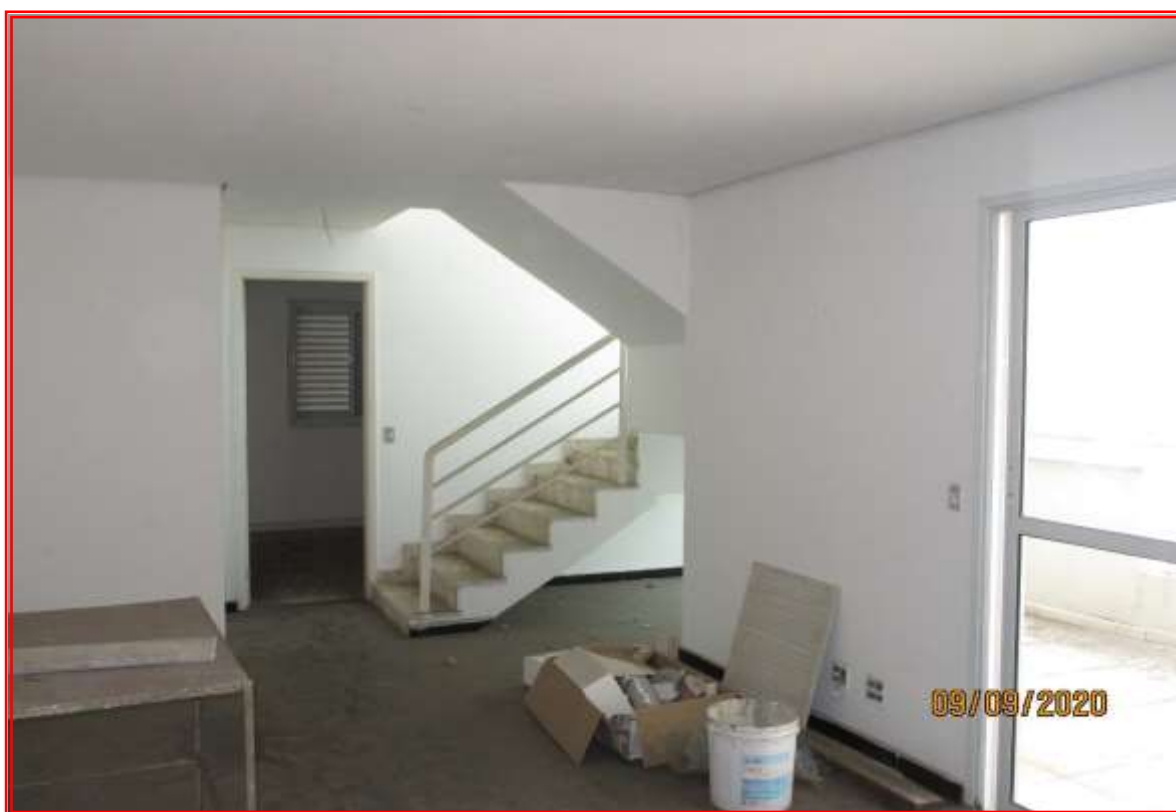
**Foto nº 19:** Vista parcial da sala de estar e jantar (integrada). Detalhe para remanescentes de materiais.

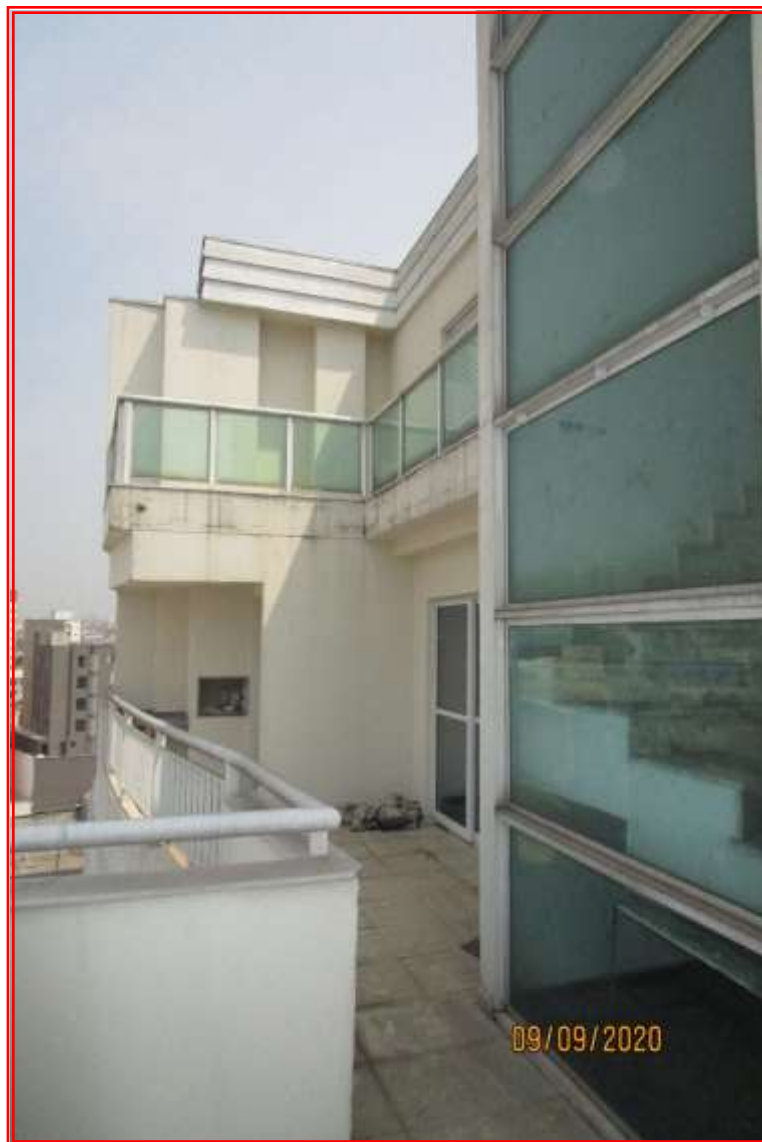
**Foto nº 21:** Vista do terraço descoberto, onde se observa a área “gourmet” com churrasqueira. Detalhe para o piso externo que necessita de revisão geral e substituição de peças cerâmicas, bem como a necessidade de pintura externa.

**Em tempo:** Considerando a vida útil do empreendimento de 9 anos, por conta da situação de abandono e ausência de manutenção do imóvel avaliando, para evitar infiltrações das áreas externas entre o 12º e 11º andar (próprio imóvel), bem como do 11º para o 10º andar, por conseguinte em unidades habitacionais, em caráter emergencial, recomenda-se a revisão geral do sistema de impermeabilização de revestimento cerâmico das citadas áreas (terraço do dormitório e varanda gourmet).

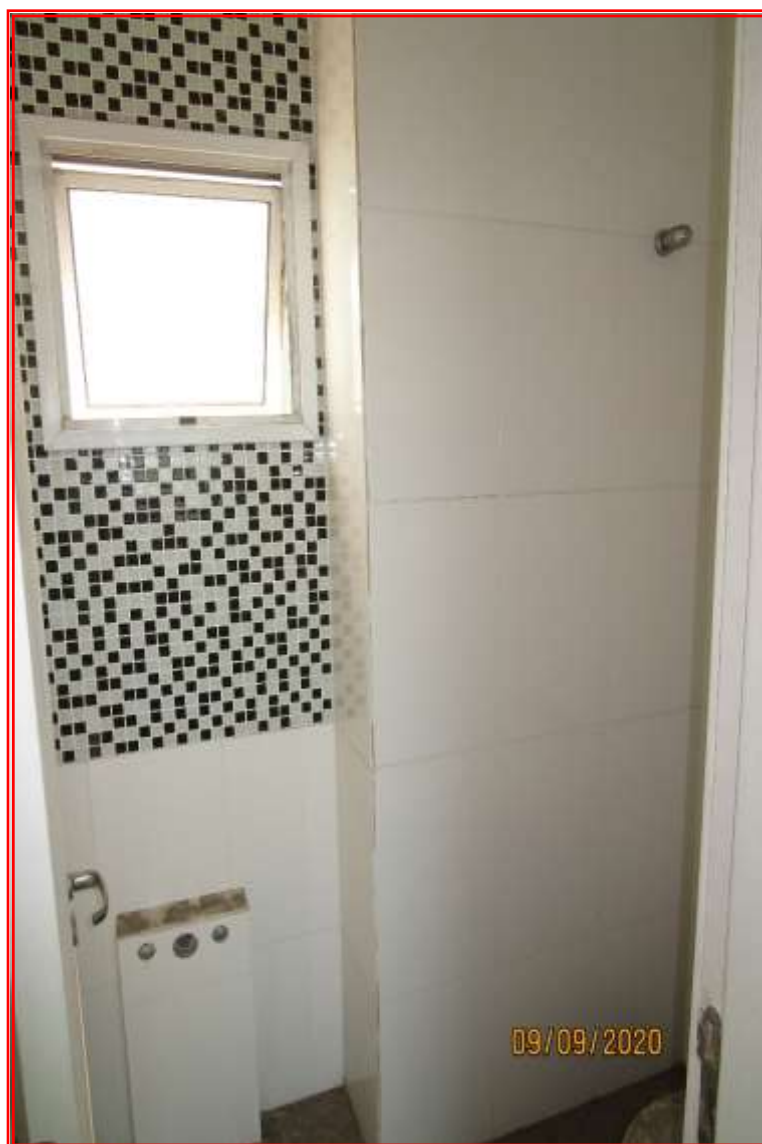
**Foto nº 22:** Vista parcial do lavabo, com obras inacabadas.

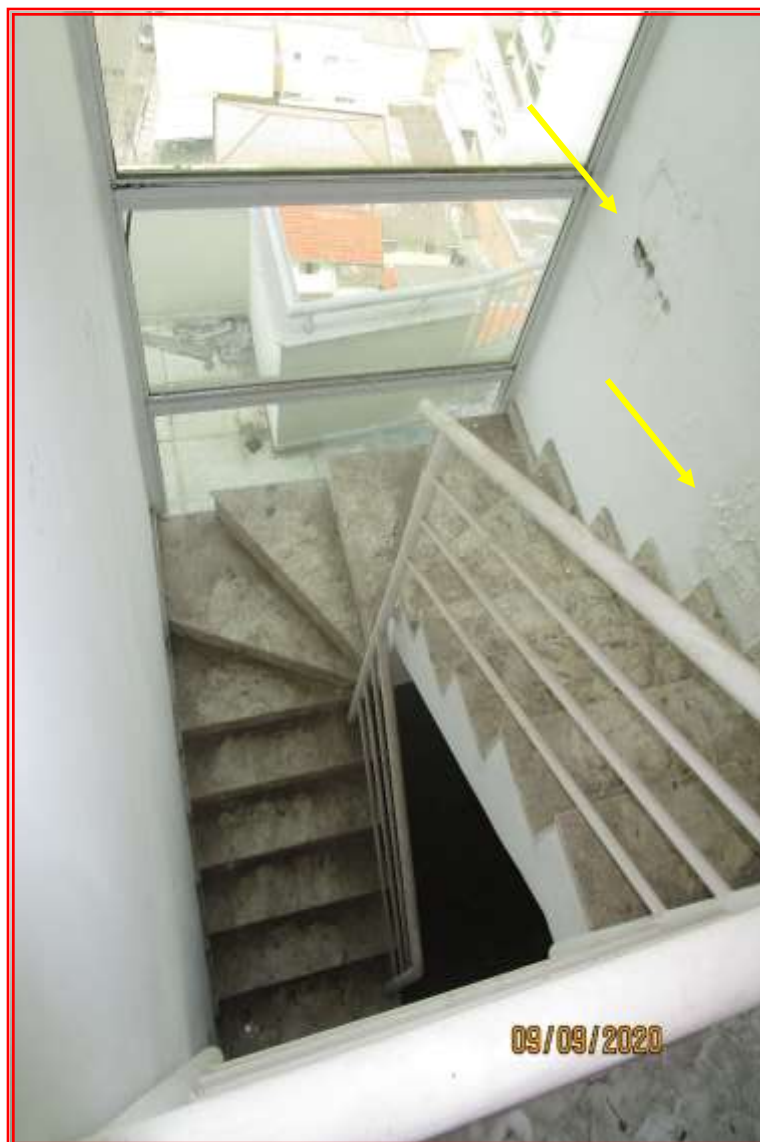
**Foto nº 25:** Escada de acesso ao andar superior do Duplex, onde se localizam os demais dormitórios e terraço, com detalhe para os vestígios de infiltração na parede. A caixilharia necessita de revisão da sua vedação devido a ausência de manutenção.

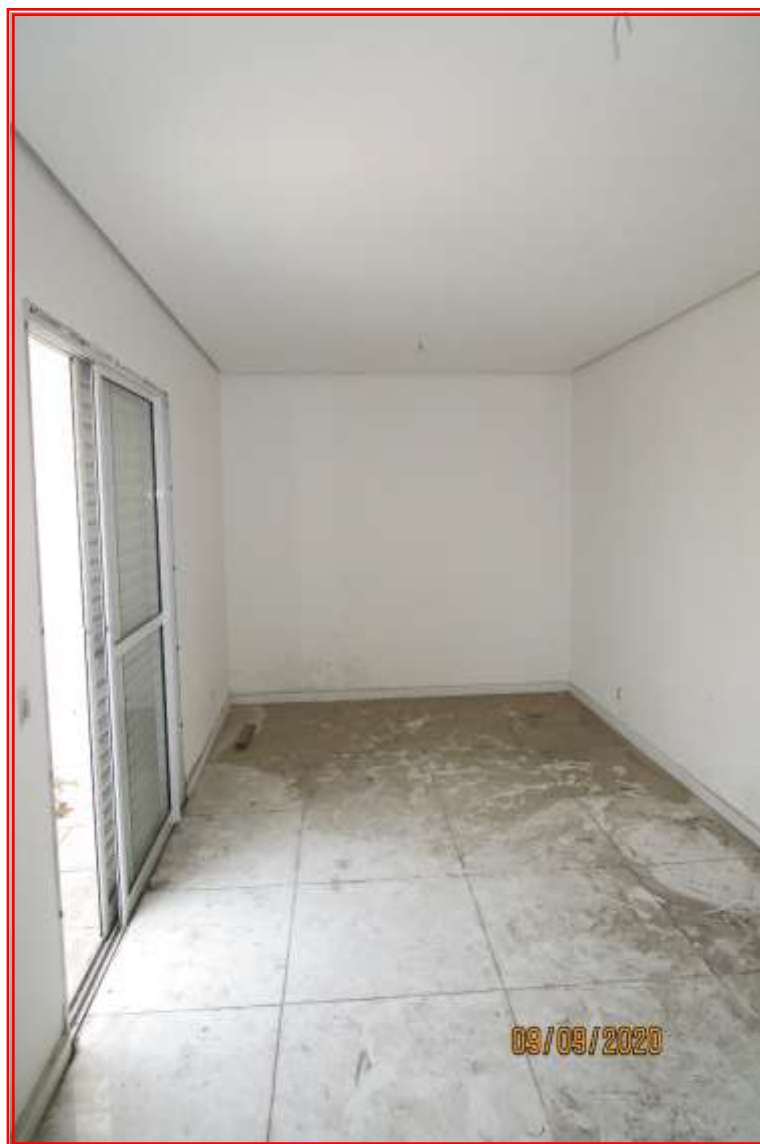
**Foto nº 28:** Vista parcial do dormitório 03 [suíte], com detalhe para os vestígios de infiltração na parede. A caixilharia necessita de revisão da sua vedação devido a ausência de manutenção.

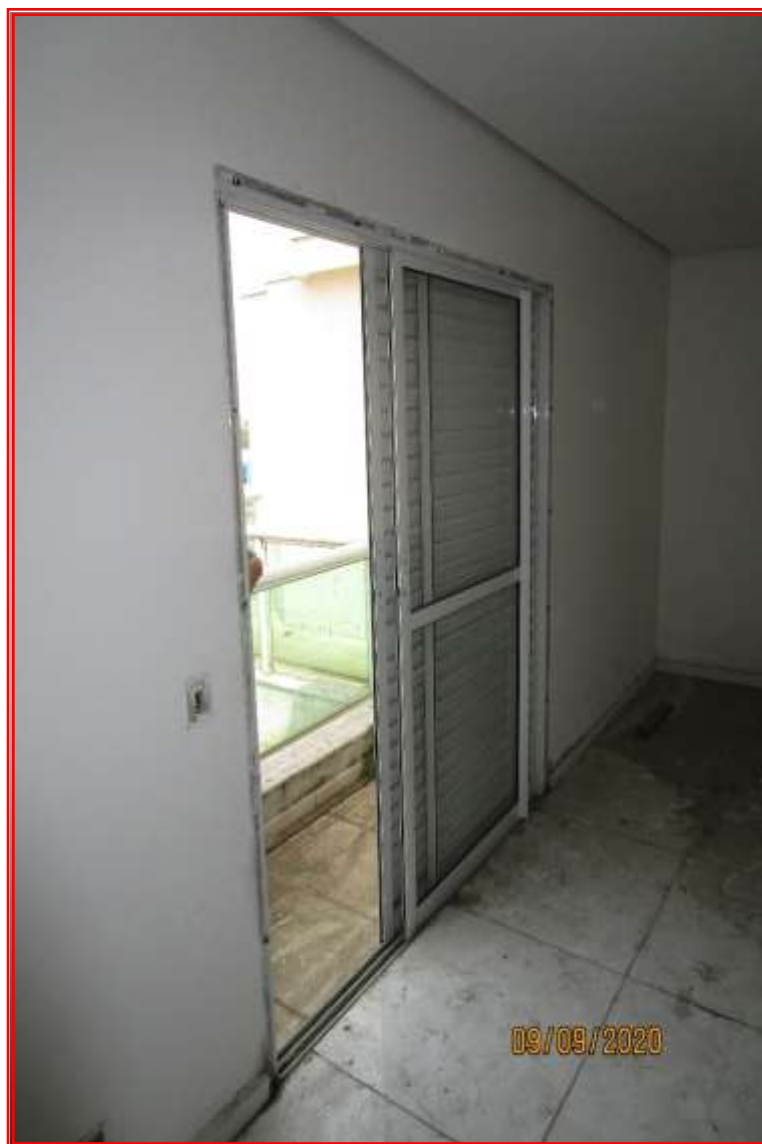
**Foto nº 29:** Vista parcial para o acesso ao terraço do 12º andar. A caixilharia necessita de revisão da sua vedação devido a ausência de manutenção.

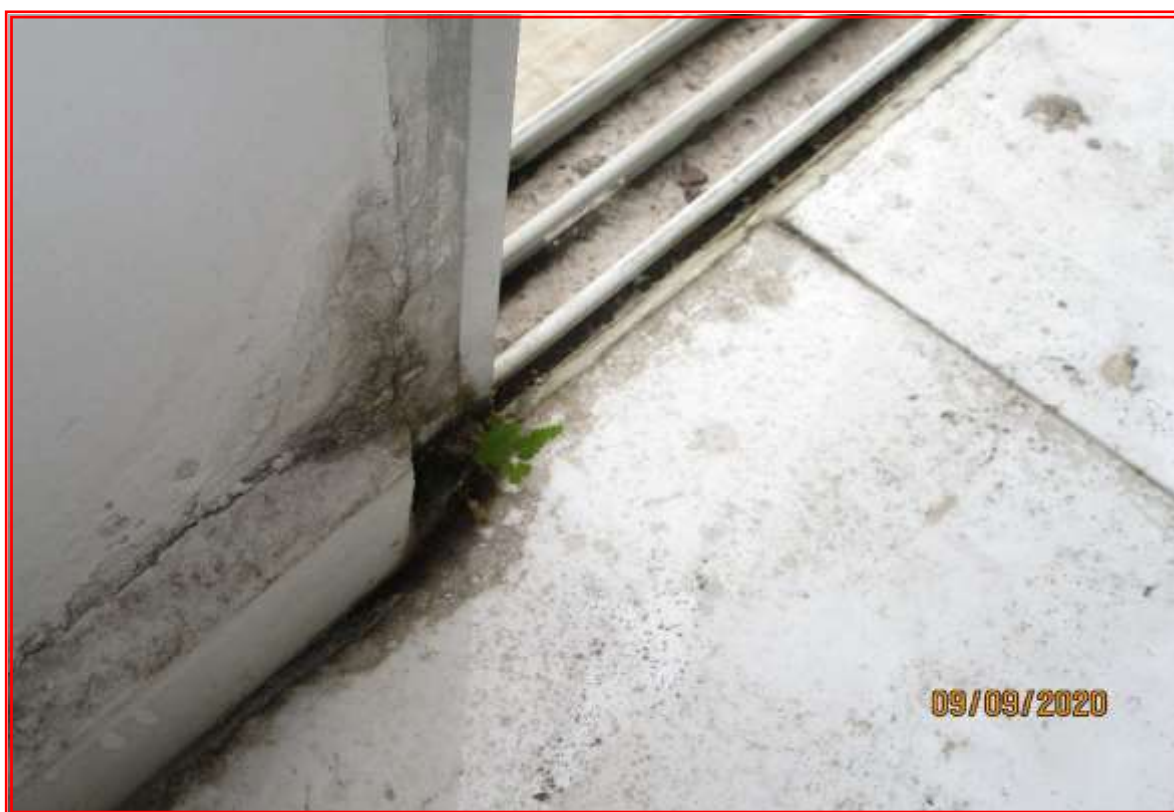
**Foto nº 30:** Detalhe para os vestígios de infiltração no dormitório 03 [suíte], provenientes da área externa.

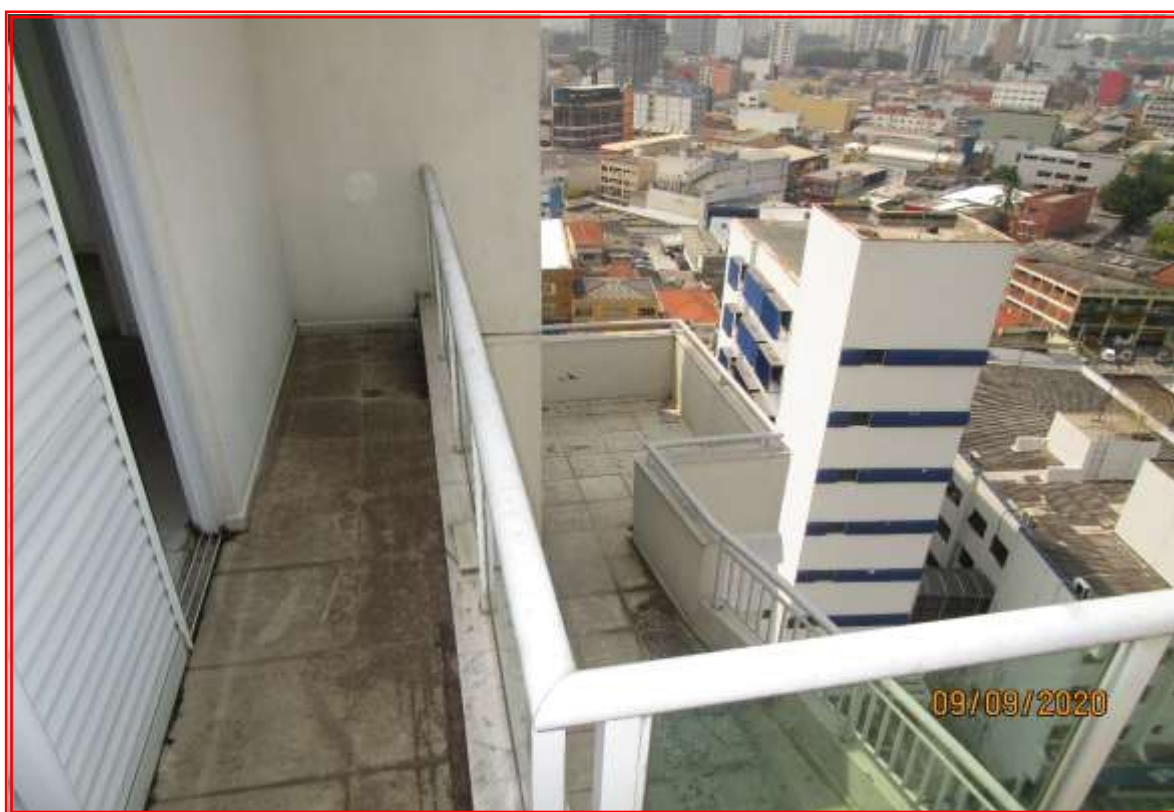
**Foto nº 31:** Vista parcial do terraço do dormitório 03 [suíte] e varanda do 11º andar.
