Processo 0081481-06.2005.8.26.0100

**LAUDO TÉCNICO DE AVALIAÇÃO**

O objetivo do presente trabalho consiste no estabelecimento do valor mais provável, atual e à vista do imóvel situado à **Rua Doutor Horácio da Costa, nº08**, Bairro Jardim Vila Formosa, São Paulo/SP.

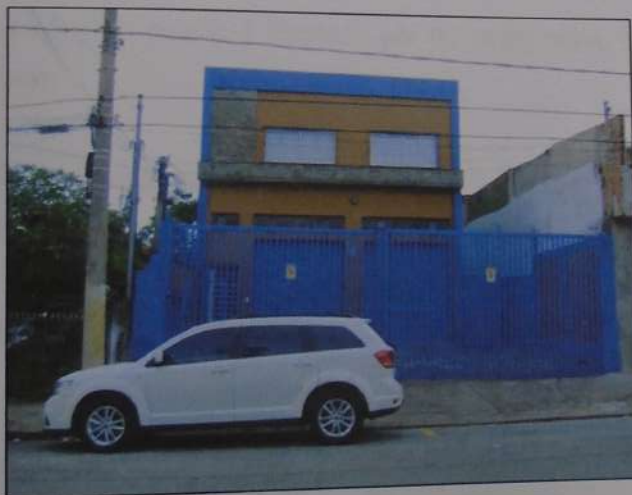
**Foto 01:** Vista da fachada

O imóvel objeto da presente avaliação, constituído de terreno e benfeitorias, apresenta-se plano em relação à Rua Doutor Horácio da Costa, e encerra uma área superficial de 500,00 m<sup>2</sup>.

R.: Pelo que se observa nas fotos do laudo, a área do lote não está totalmente construída como citado pelo colega, uma vez que apresenta recuo frontal (foto 01 de fls.525), corredor lateral (foto 05 de fls.527) e corredor nos fundos (foto 17 de fls.529).

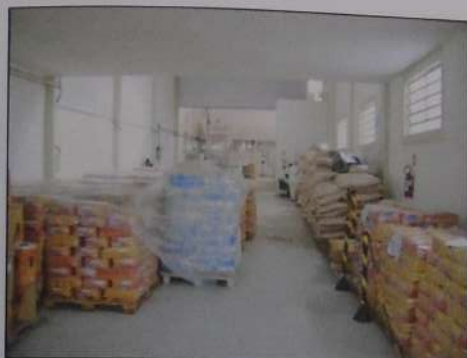
Foto 06: Interior do galpão

Trata-se de um galpão situado na lateral esquerda do lote com mezanino em sua parte frontal, além de 01 (uma) edícula nos fundos.

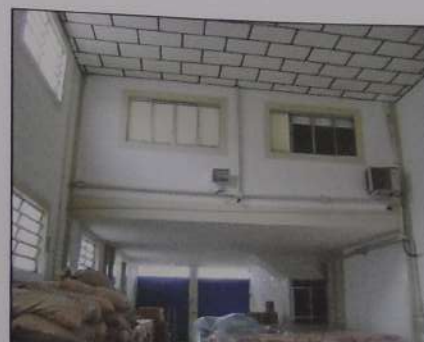
Foto 07: Vista do mezanino

O mezanino do galpão é formado por 03 (três) salas, recepção e 02 (dois) banheiros.

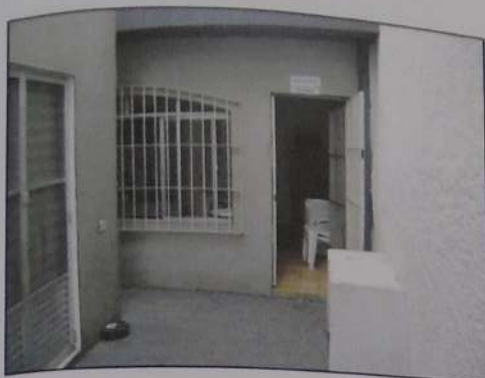
**Foto 16:** Edícula

A edícula situada nos fundos do lote é formada por copa e 02 (dois) vestiários com banheiro.
