**EXCELENTÍSSIMO(A) SENHOR(A) DOUTOR(A) JUIZ(A) DE DIREITO DA  
3ª VARA CÍVEL - FORO REGIONAL XI – PINHEIROS – SÃO  
PAULO - SP**

**Processo nº 0005290-94.2022.8.26.0011**

**LAUDO DE AVALIAÇÃO**

O presente trabalho visa estabelecer o valor de mercado mais provável, atual e à vista para venda do apartamento nº 122, com direito ao uso de uma vaga indeterminada na garagem, localizado no Condomínio Alto do Morumbi, situado na Rua Prof. José Horácio Meirelles Teixeira, nº 538, Vila Suzana, São Paulo/SP.

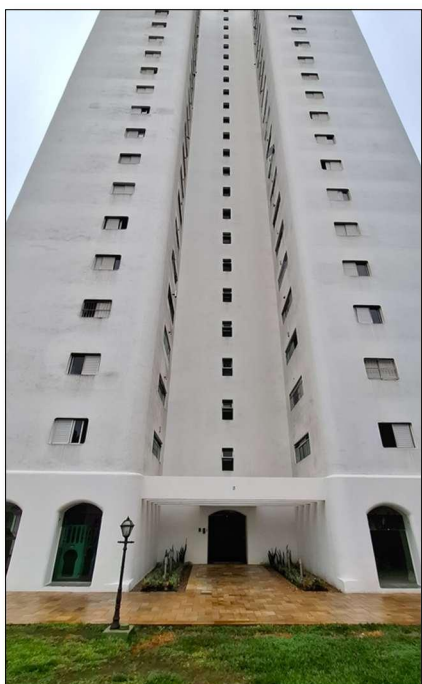
Foto 17: Bloco 3 – área externa

Em função da impossibilidade de realização da vistoria interna no apartamento, foi adotado o mesmo estado de conservação do edifício, considerando as características do imóvel e as informações obtidas durante a vistoria.
