## **LAUDO DE AVALIAÇÃO**

JUSTIÇA ESTADUAL  
COMARCA DE CRAVINHOS/SP  
CARTÓRIO DO PRIMEIRO OFÍCIO CÍVEL  
PROCESSO N° 1001692-43.2023.8.26.0153

AÇÃO: CARTA PRECATÓRIA proveniente da oitava vara cível de Ribeirão Preto/SP  
(Execução nº 0031789-28.1998.8.26.0506)

O objetivo do presente trabalho é a determinação do justo, real e atual valor de três (03) imóveis rurais localizados no município de Serra Azul/SP, todos de propriedade do Espólio de Roberto Marcondes de Salles Ulson, conforme relação abaixo:

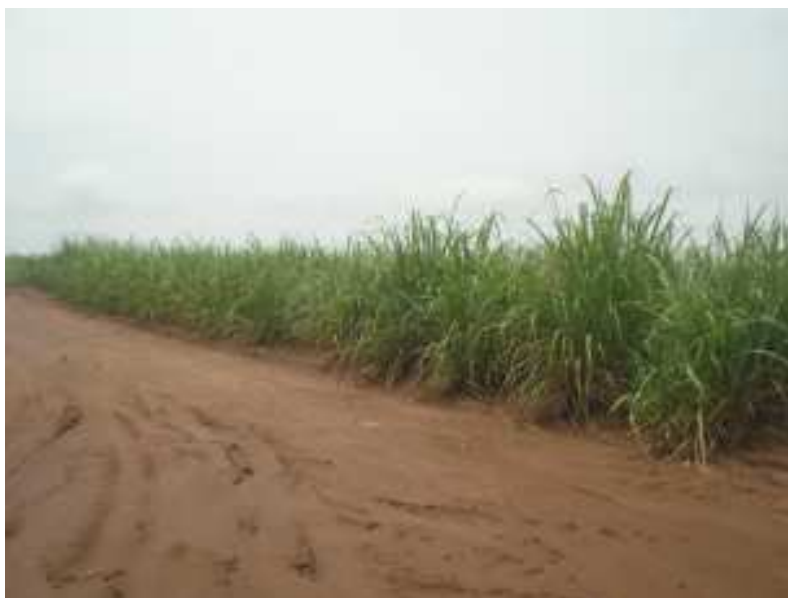
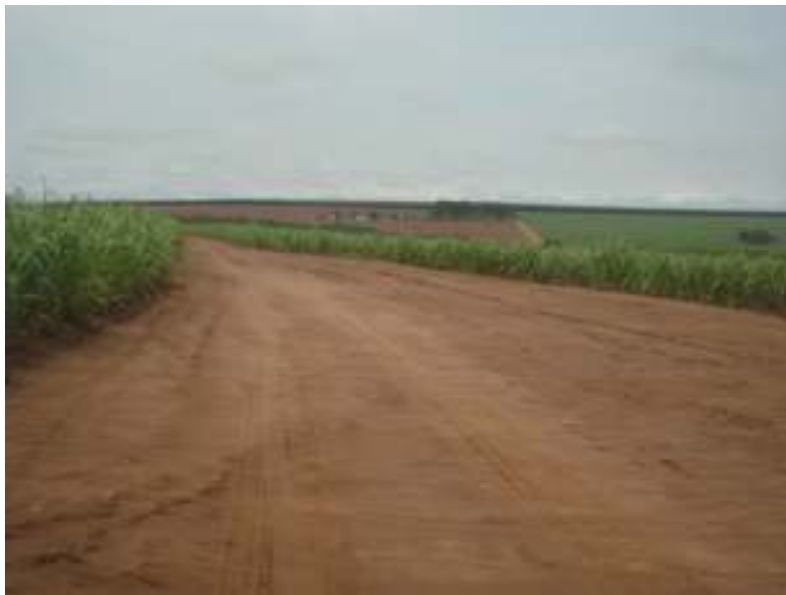
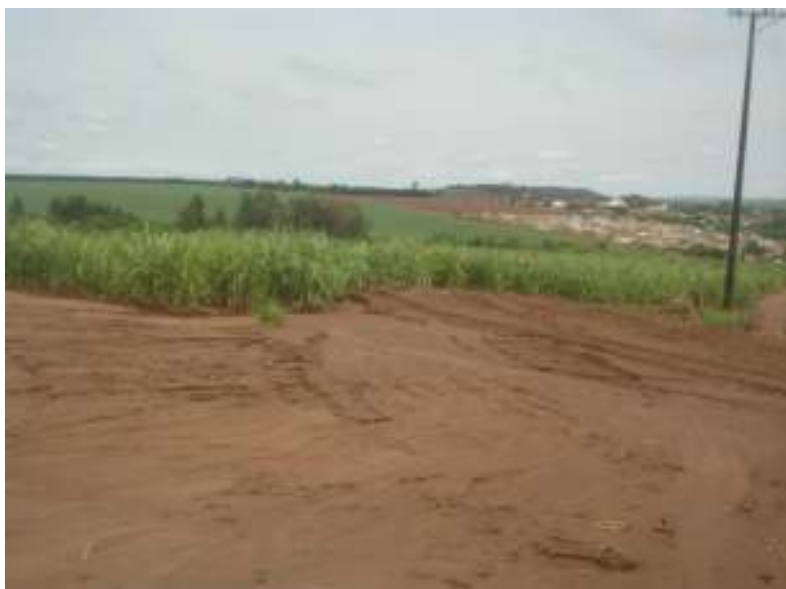
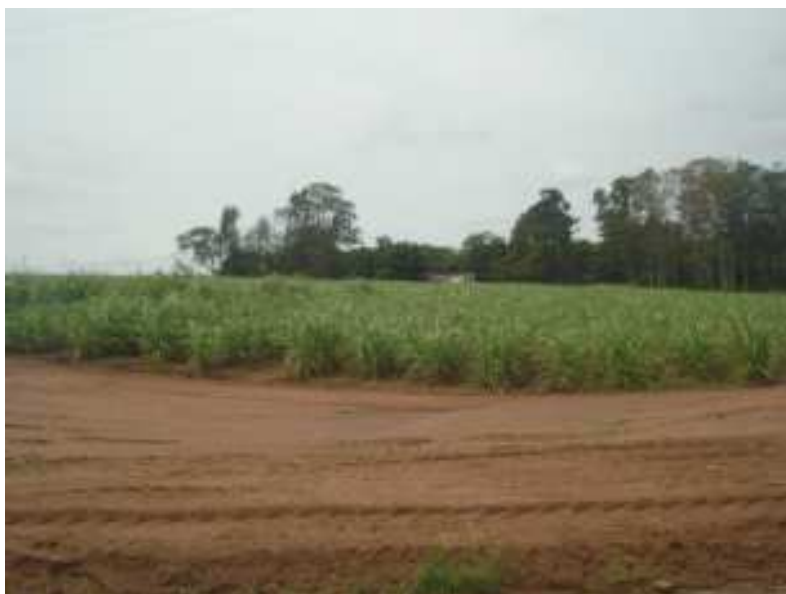
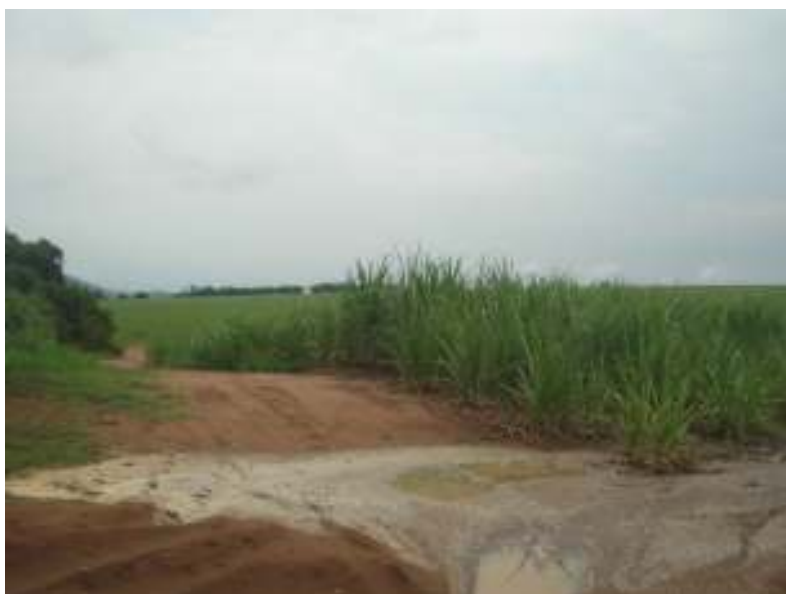
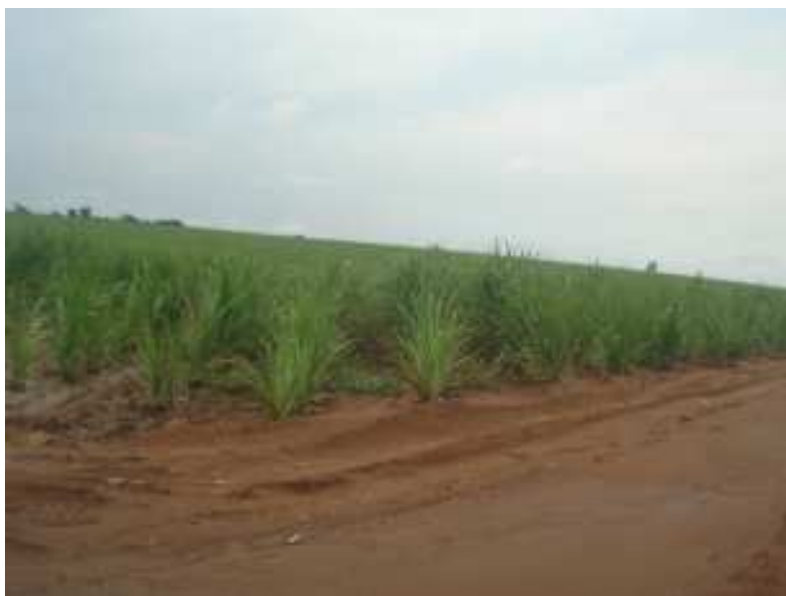
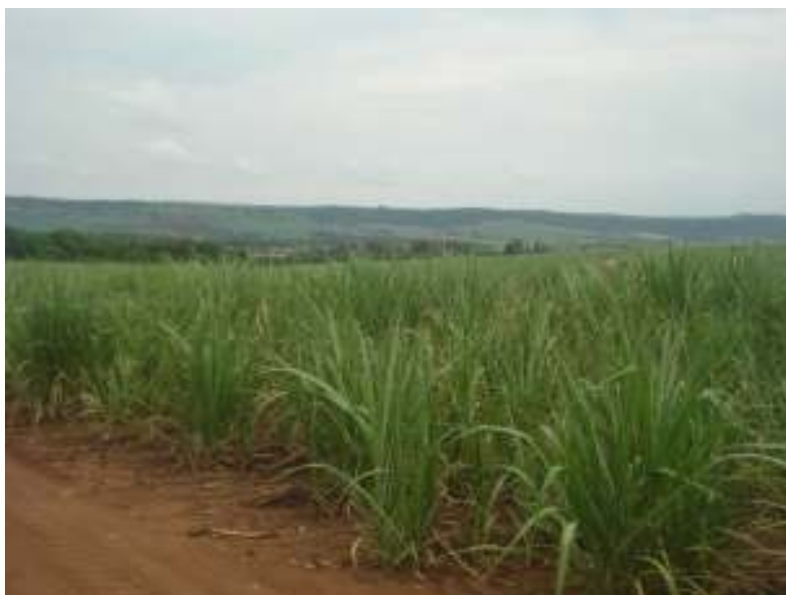
**FOTO 02** – Vista parcial da área com cana no imóvel nº 01.

**FOTO 03** – Vista parcial da área com cana no imóvel n° 01.

**FOTO 04** – Vista parcial da área com cana no imóvel n° 01.

**FOTO 05** – Vista parcial da área com cana no imóvel n° 01.

**FOTO 06** – Vista parcial da área com cana no imóvel n° 01.

**FOTO 07** – Vista parcial da área com cana no imóvel n° 01.

**FOTO 08** – Vista parcial da área com cana no imóvel n° 01.

Trata-se de uma gleba de terras localizada na zona rural do município de Serra Azul, distante, aproximadamente, 500,00m da área urbanizada da cidade (vide imagem aérea no ANEXO I), e medindo 121,00 hectares ou 50,00 alqueires, dos quais 2,00 alqueires destinam-se à área ocupada pela sede, 6,00 alqueires encontram-se com pastagem, e 42,00 alqueires encontram-se com plantação de cana arrendada.

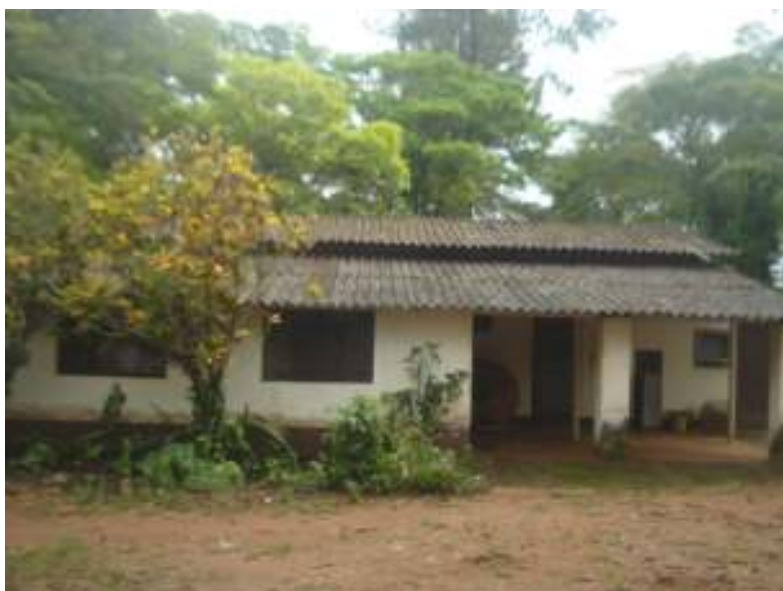
**FOTO 10** – Vista do escritório existente no imóvel nº 01.

**c) Escritório**

Trata-se de um prédio construído em alvenaria de tijolos cerâmicos, cobertura com telhas cerâmicas, revestido externamente e com pintura em látex, com área de 90,00m<sup>2</sup> e uma varanda externa com 60,00m<sup>2</sup>, idade aparente de 50 anos, mau estado de conservação, e possuindo: CINCO SALAS de escritório com piso em lajotão e cimentado, paredes com látex, forro de madeira, caixilho de ferro; UM BANHEIRO com piso em cimentado, barra à óleo até 1,50m e acima com látex, forro de madeira, um vaso sanitário e um lavatório branco; UMA COPA com piso e paredes com cerâmica esmaltada, forro de madeira, uma pia de granito com cuba de inox; UMA VARANDA com piso em lajotão, paredes com látex e cobertura com telhas cerâmicas.

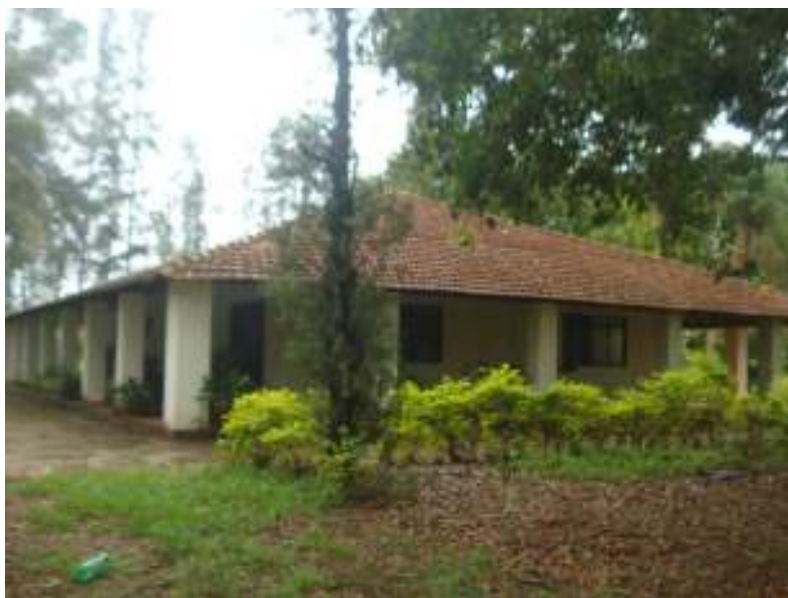
**FOTO 11** – Vista da casa sede existente no imóvel nº 01.

##### **a) Casa sede**

Trata-se de um prédio construído em alvenaria de tijolos cerâmicos, cobertura com telhas cerâmicas, revestido externamente e com pintura em látex, com área de 158,00m<sup>2</sup>, uma varanda externa com 190,00m<sup>2</sup> e uma lavadeira com 19,00m<sup>2</sup>, idade aparente de 50 anos, mau estado de conservação, e possuindo: UMA SALA ampla com três ambientes, com piso esmaltado, paredes e laje com látex, caixilho de ferro; TRÊS DORMITÓRIOS, sendo uma suíte, todos com piso esmaltado, paredes e laje com látex, veneziana de ferro, armário de madeira; DOIS BANHEIROS, sendo um privativo e um social, ambos com piso esmaltado, azulejo decorado até o teto, laje com látex, um lavatório de mármore, um vaso sanitário e um bidê em louça de cor; UMA COZINHA com piso esmaltado, azulejo de cor até o teto, laje com látex, uma pia de granito com cuba de inox; UMA VARANDA com piso esmaltado e cobertura com telhas cerâmicas; UMA LAVANDERIA COM WC com piso em cimentado, azulejo de cor até 1,20m e acima com caiação, um vaso sanitário e um lavatório branco.

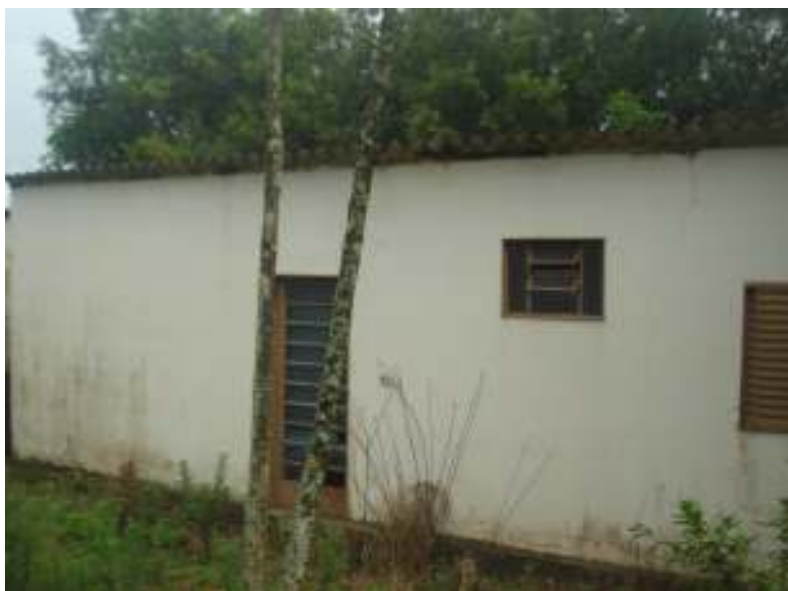
**FOTO 12** – Vista de construção junto à casa sede existente no imóvel nº 01.

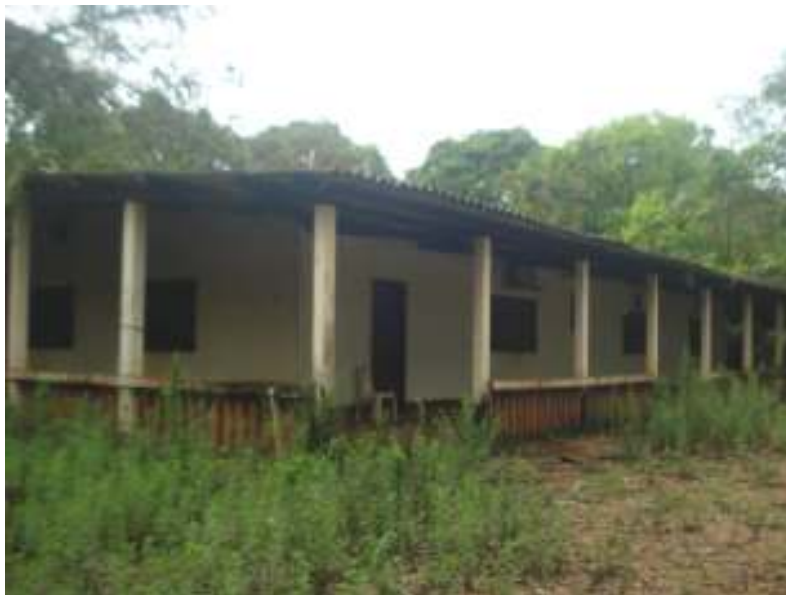
**FOTO 13** – Vista da casa do administrador existente no imóvel nº 01.

**b) Casa do administrador**

Trata-se de um prédio construído em alvenaria de tijolos cerâmicos, cobertura com telhas de fibrocimento, revestido externamente e com pintura em látex, com área de 196,00m<sup>2</sup> e uma varanda externa com 180,00m<sup>2</sup>, idade aparente de 50 anos, mau estado de conservação, e possuindo: DUAS SALAS com piso em cerâmica vermelha, paredes e laje com látex, caixilho de ferro; TRÊS DORMITÓRIOS com piso esmaltado e com cerâmica vermelha, paredes e laje com látex, veneziana de ferro; TRÊS BANHEIROS com piso esmaltado, azulejo de cor até o teto, laje com látex, um lavatório, um vaso sanitário e um bidê em louça de cor; UMA COZINHA com piso em cerâmica vermelha, paredes e laje com látex, uma pia de material sintético; UMA VARANDA com piso esmaltado e cobertura com telhas de fibrocimento.

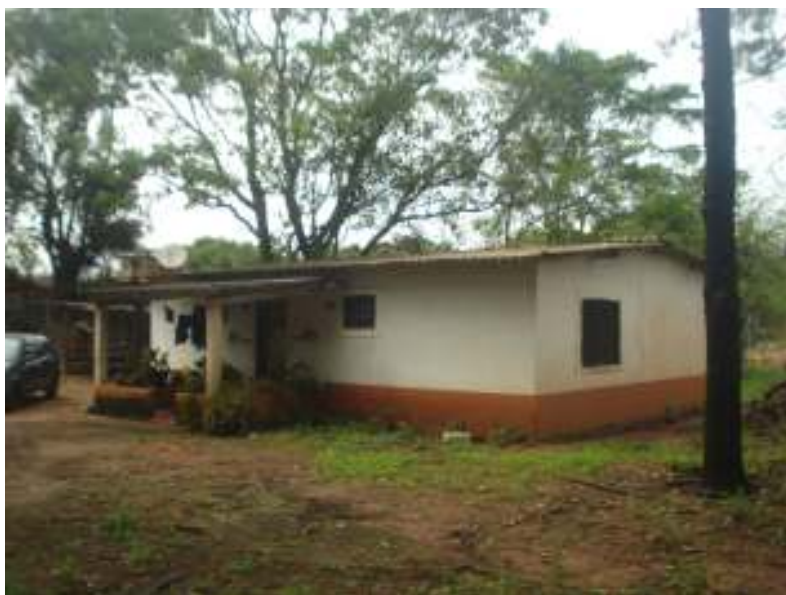
**FOTO 14** – Vista de casa de funcionários existente no imóvel nº 01.

**d) Casas dos funcionários**

Tratam-se de vários prédios construídos em alvenaria de tijolos cerâmicos, cobertura com telhas de fibrocimento, revestidos externamente e com pintura em caiação, com área total de 370,00m<sup>2</sup> e varandas com 107,00m<sup>2</sup>, idade aparente de 50 anos, mau estado de conservação, possuindo basicamente cada uma: UMA SALA com piso em cimentado, paredes com caiação, sem forro; UM ou DOIS DORMITÓRIOS com piso em cimentado, paredes com caiação e sem forro; UM BANHEIRO com piso em cimentado ou esmaltado, paredes com caiação ou azulejo até 1,50m, sem forro, um vaso sanitário e um lavatório branco; UMA COZINHA com piso em cimentado, paredes com caiação, sem forro e uma pia de material sintético; UMA ÁREA DE SERVIÇO com piso em cimentado e um tanque de granelite.

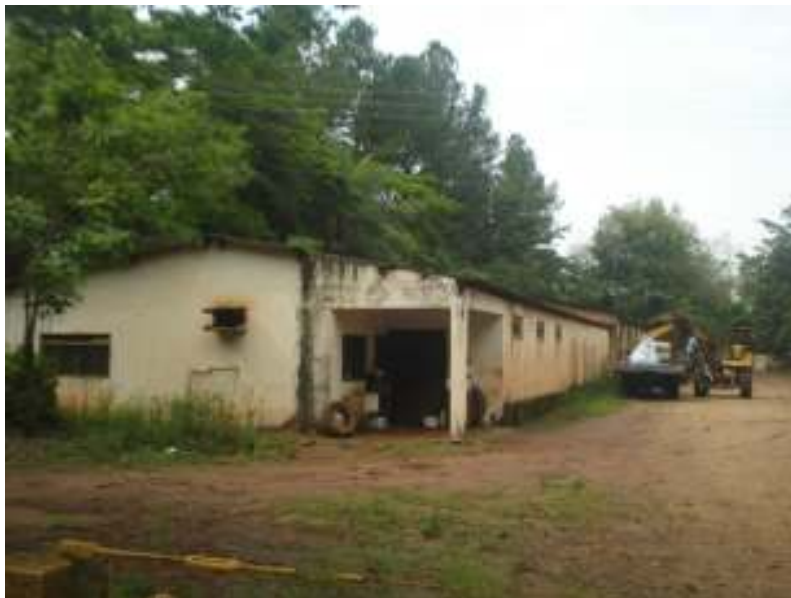
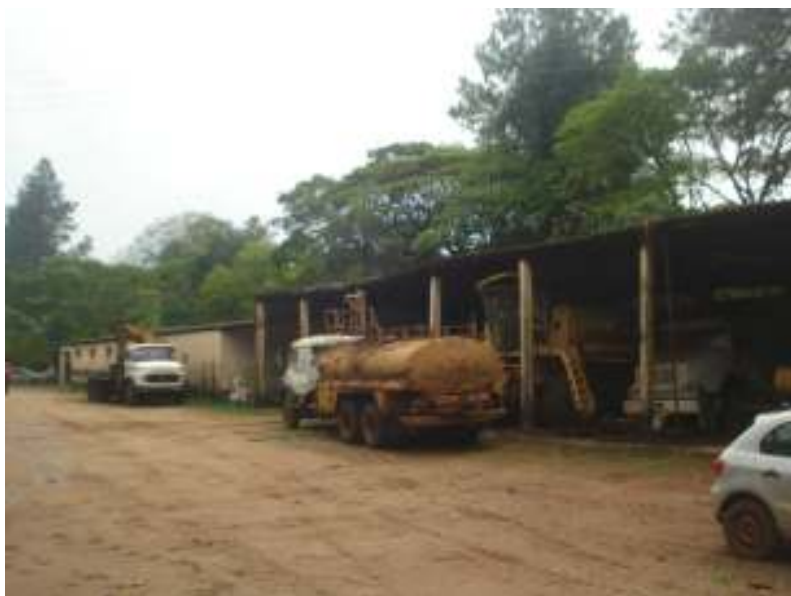
**FOTO 15** – Vista dos barracões das oficinas e almoxarifado no imóvel nº 01.

**FOTO 16** – Vista dos barracões das oficinas e almoxarifado no imóvel nº 01.

### **e) Oficinas e almoxarifado**

Tratam-se de dois galpões destinados à oficina mecânica e borracharia, com piso de concreto, paredes com caiação, pilares de concreto e cobertura com telhas de fibrocimento, e dois prédios destinados aos depósitos e almoxarifado, construídos em alvenaria de tijolos cerâmicos, cobertura com telhas de fibrocimento, revestidos externamente e com pintura em caiação, com área total de 480,00m<sup>2</sup> para os galpões e 565,00m<sup>2</sup> para os prédios dos depósitos e almoxarifado, idade aparente de 60 anos e péssimo estado de conservação.

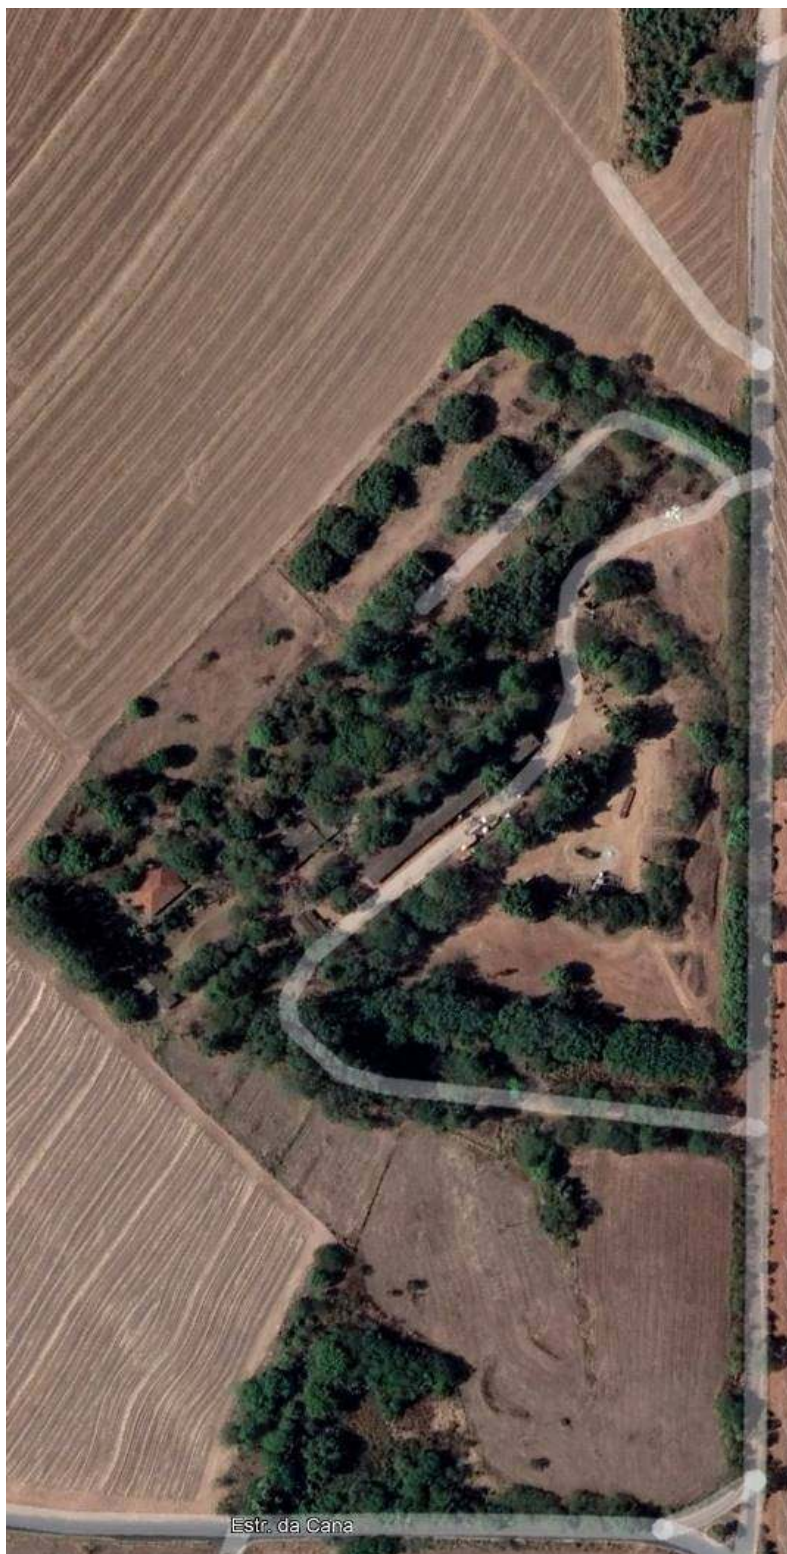
**FOTO 17** – Imagem aérea do trecho da sede no imóvel nº 01.

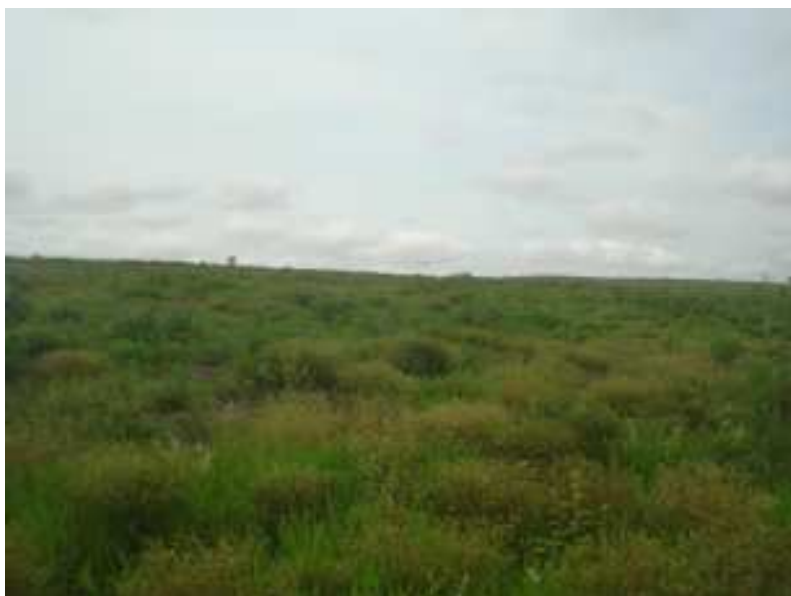
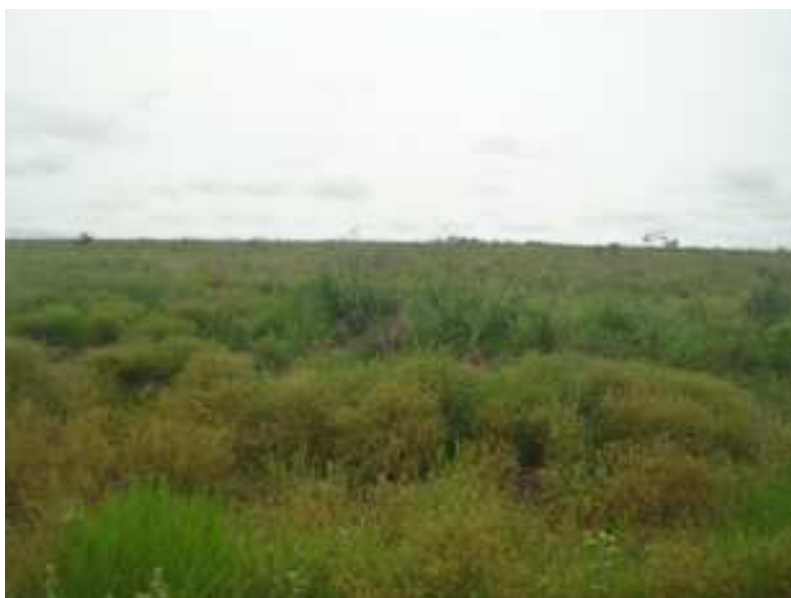
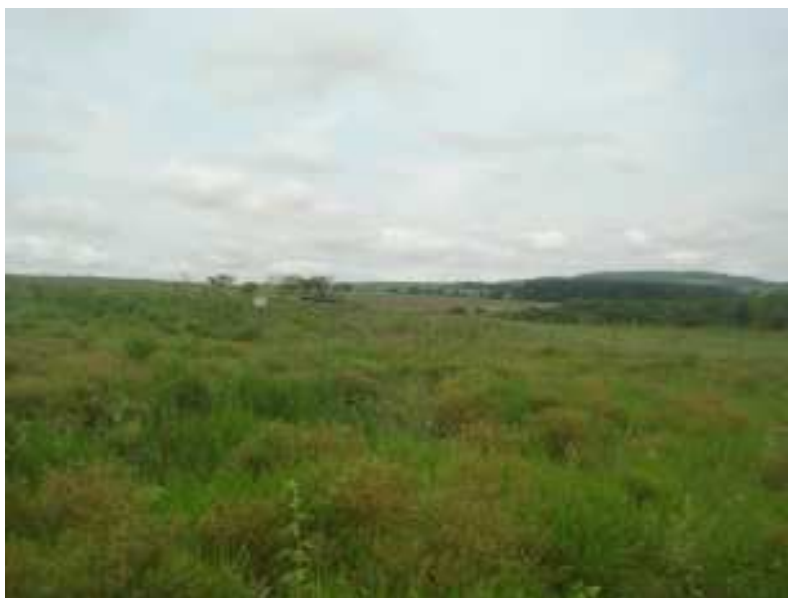
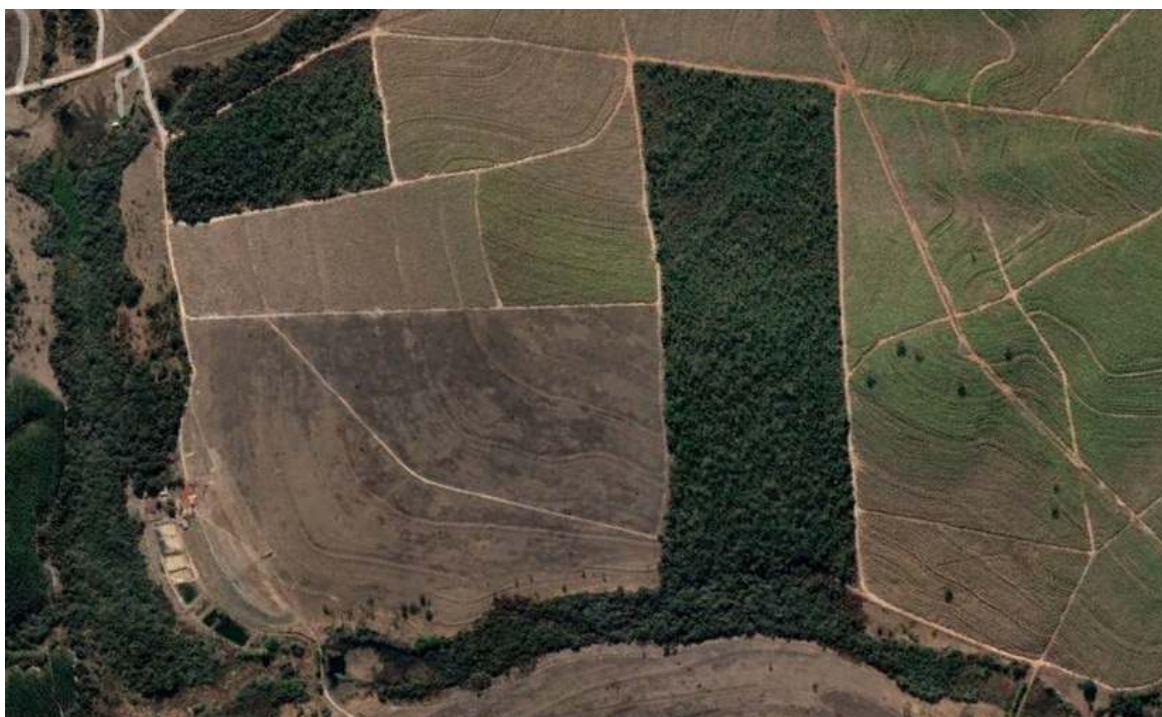
**FOTO 18** – Vista parcial do imóvel nº 02.

**FOTO 19** – Vista parcial do imóvel nº 02.

**FOTO 20** – Vista parcial do imóvel nº 02.

**FOTO 21** – Imagem aérea do imóvel nº 02.

Trata-se de uma gleba de terras localizada na zona rural do município de Serra Azul/SP, próximo à prainha e ao córrego Ribeirão Claro, com área total de 89,54 hectares ou 37,00 alqueires, contendo 10,00 alqueires com mata e APP, e 27,00 alqueires com plantação de cana de açúcar arrendada (vide fotos no ANEXO I)

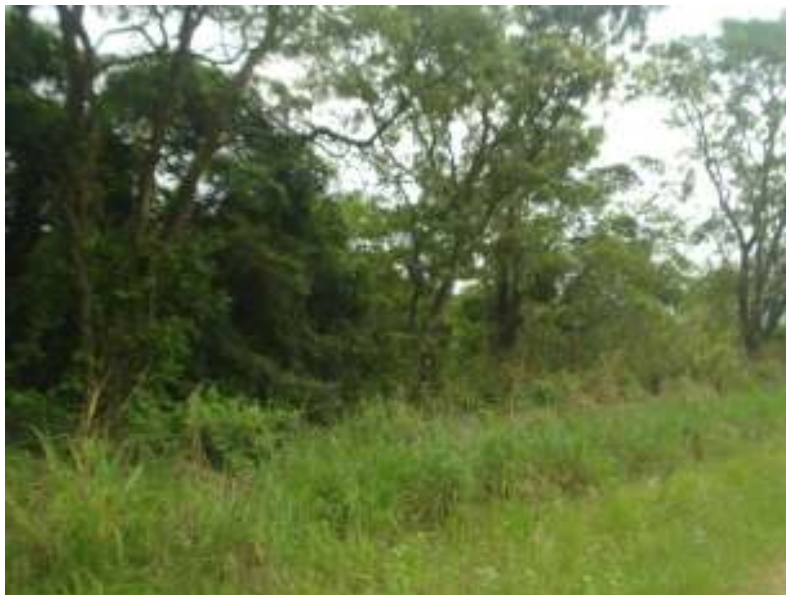
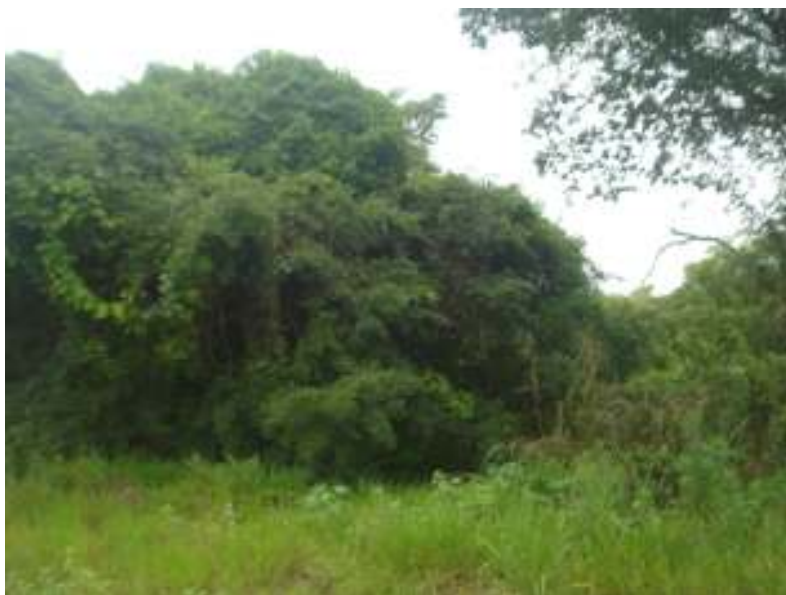
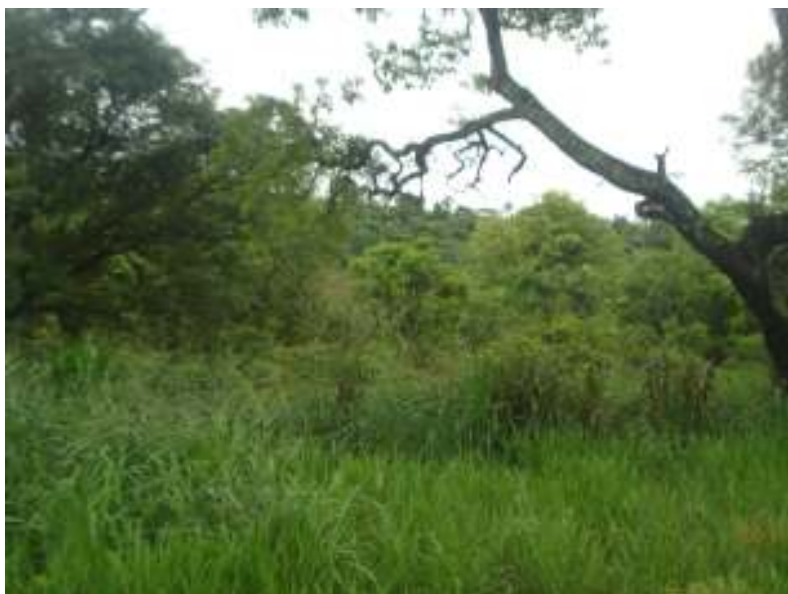
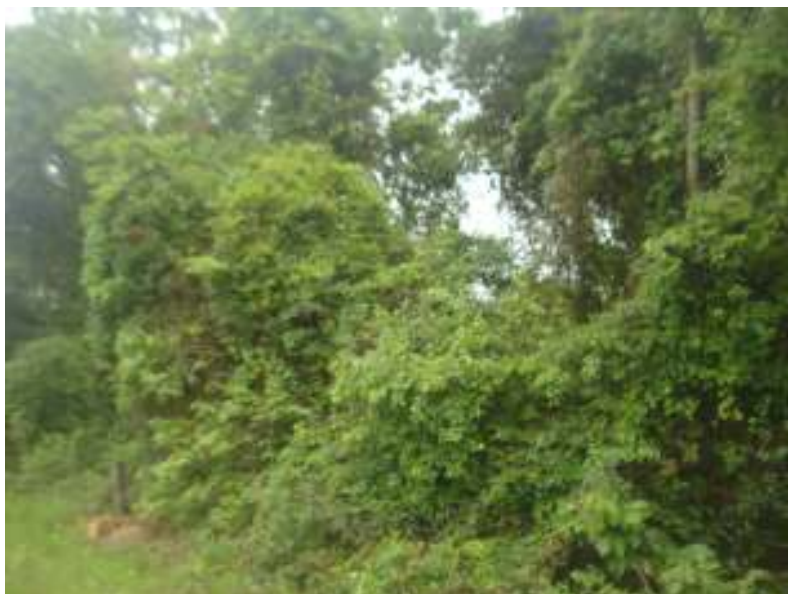
**FOTO 22** – Vista parcial do imóvel nº 03.

**FOTO 23** – Vista parcial do imóvel nº 03.

**FOTO 24** – Vista parcial do imóvel nº 03.

**FOTO 25** – Vista parcial do imóvel nº 03.

Trata-se de uma gleba de terras denominada Ribeirão Claro com área total de 13,31 hectares ou 5,50 alqueires, localizada próxima ao córrego Ribeirão Claro, contendo somente mata e APP (vide fotos no ANEXO I).
