# LAUDO DE AVALIAÇÃO DE IMÓVEL

**Processo nº: 0000807-66.2024.8.26.0038**  
**Classe – Assunto: Cumprimento de sentença – Extinção**  
**Exequente: Adilson dos Santos**  
**Executado: Nilza Santos Nascimento**

O presente laudo tem por finalidade a avaliação mercadológica do imóvel localizado no lote nº 39, quadra D, situado na rua Waldemar Cressoni (antiga rua 05), nº 345, no bairro Jardim Ouro Verde, cep 13607-353, Araras/SP. Número da matrícula deste imóvel objeto da perícia é 24492, propriedade de ADILSON DOS SANTOS, portador do CPF: 055.192.968-55 e NILZA NASCIMENTO DOS SANTOS, portadora do CPF: 078.717.898-56, com área de 160 m<sup>2</sup>, imóvel adquirido em 08 de julho de 1992. Anexo 7.

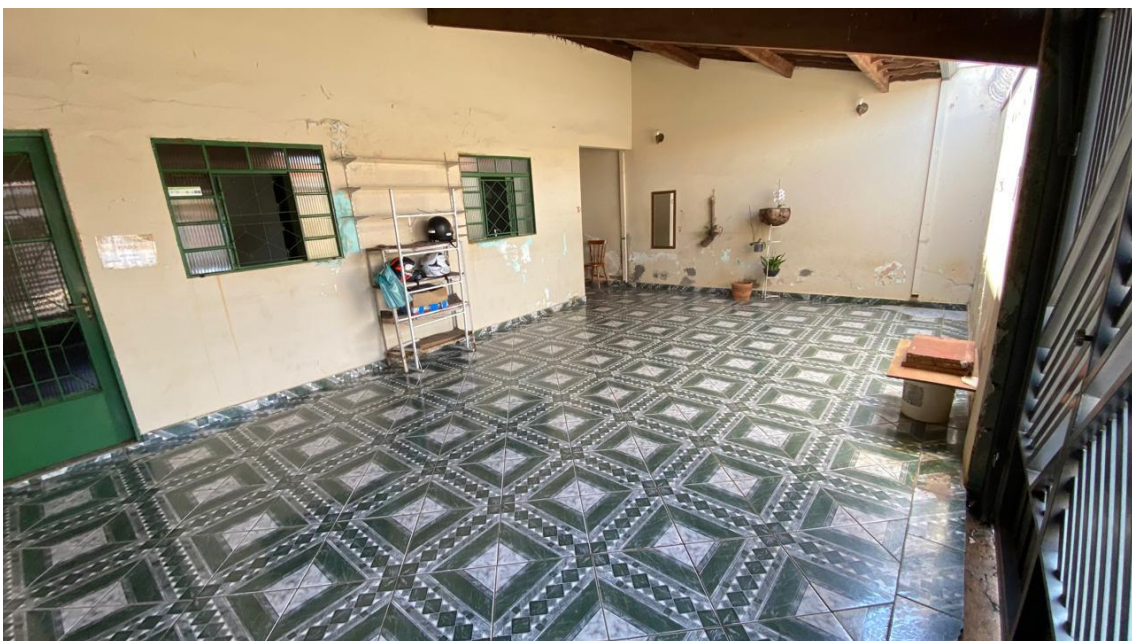
Foto 2 – Garagem

**GARAGEM:** Entrada da casa, dando acesso à sala de estar da residência e corredor lateral; Portão eletrônico pintado em tinta esmalte na cor cinza; Piso de cerâmica 43x43cm nas cores verde e cinza; Estrutura de telhado em madeira e telhas cerâmicas; Paredes pintada em látex na cor creme.

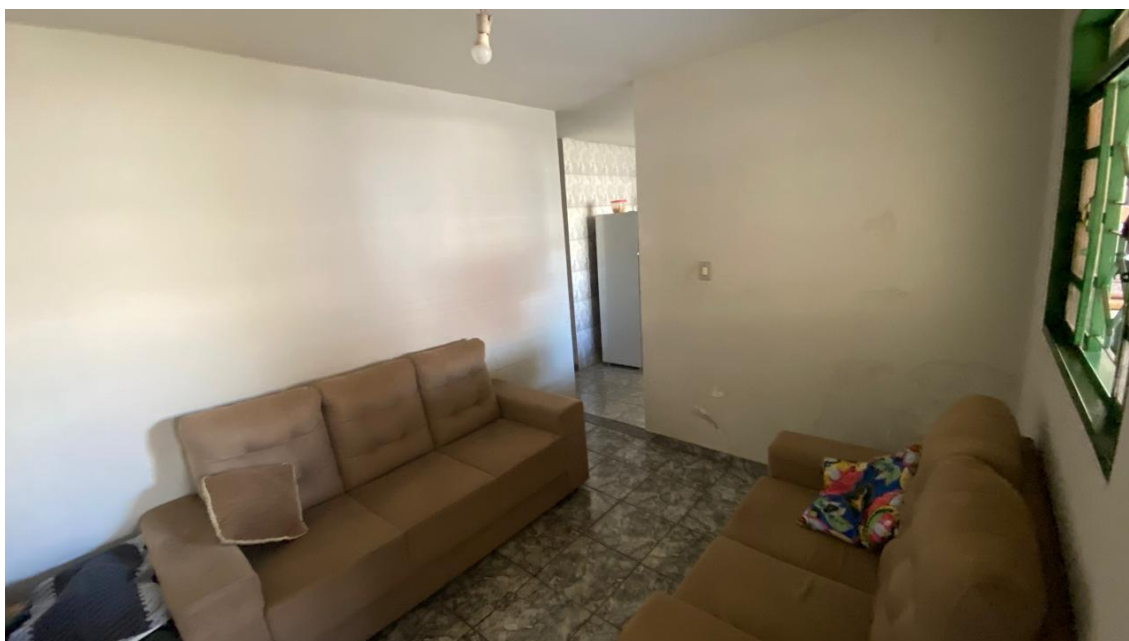
Foto 4 – Sala de estar

**SALA DE ESTAR:** Tem acesso para entrada e saída da residência e acesso à cozinha; Piso em cerâmica 35x35cm na cor cinza mesclado; Paredes pintadas em látex branco; Teto com pintura em látex branco; Porta e esquadria de aço pintados com tinta esmalte na cor verde.

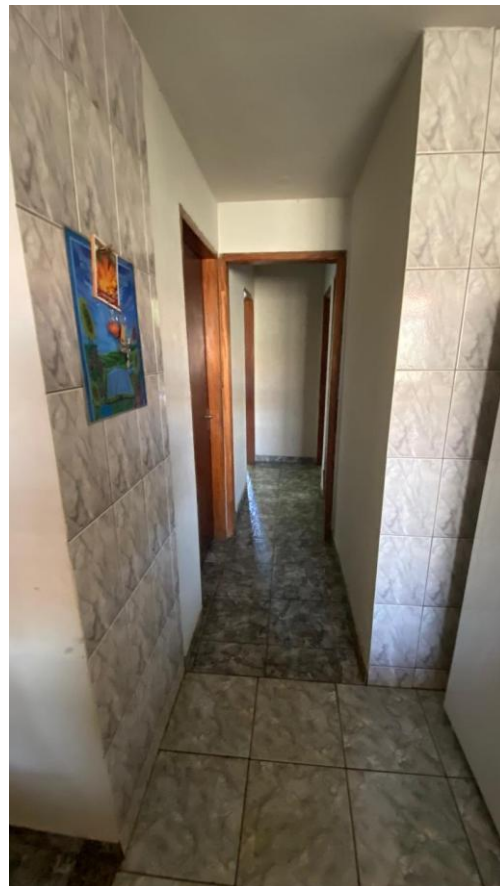
Foto 6 – Corredor interno

**CORREDOR INTERNO:** Tem acesso à cozinha, quartos e banheiro social da residência; Piso em cerâmica 35x35cm na cor cinza mesclado; Paredes pintadas em látex branco; Teto com pintura em látex branco.

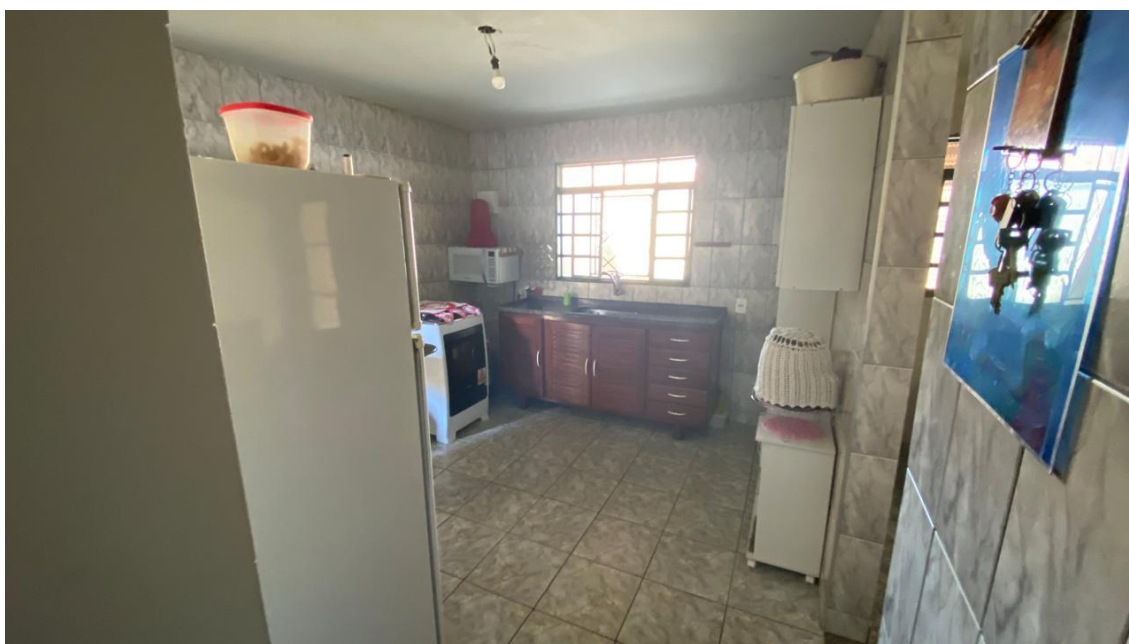
Foto 7 – Cozinha

**COZINHA:** Tem acesso para entrada e saída da residência através do corredor lateral, acesso à sala de estar e corredor interno; Piso em cerâmica 35x35cm na cor cinza mesclado; Revestimento cerâmico 32x20cm até o teto em todas as paredes na cor cinza

mesclado; Teto com pintura em látex branco; Porta e esquadria de aço pintados com tinta esmalte na cor verde.

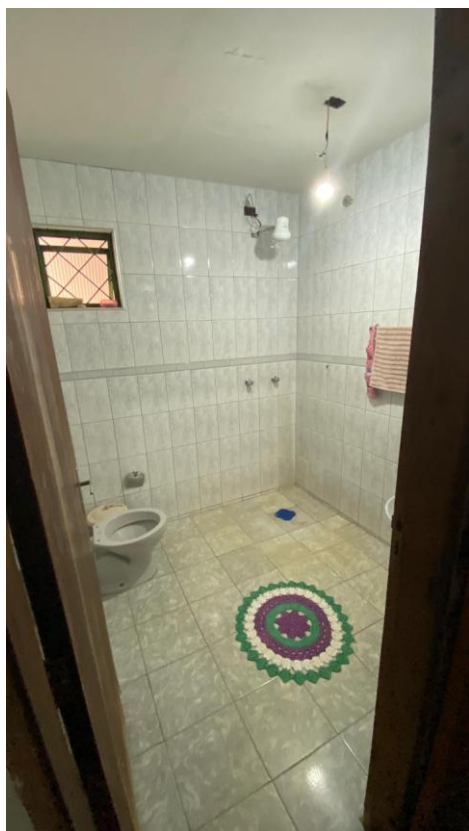
Foto 9 – Banheiro social

**BANHEIRO SOCIAL:** Tem acesso ao corredor interno; Piso em cerâmica 30x30cm na cor cinza mesclado; Revestimento cerâmico 30x20cm até o teto em todas as paredes na cor cinza mesclado; Teto com pintura em látex branco; Porta de madeira; Esquadria de aço pintada com tinta esmalte na cor verde.

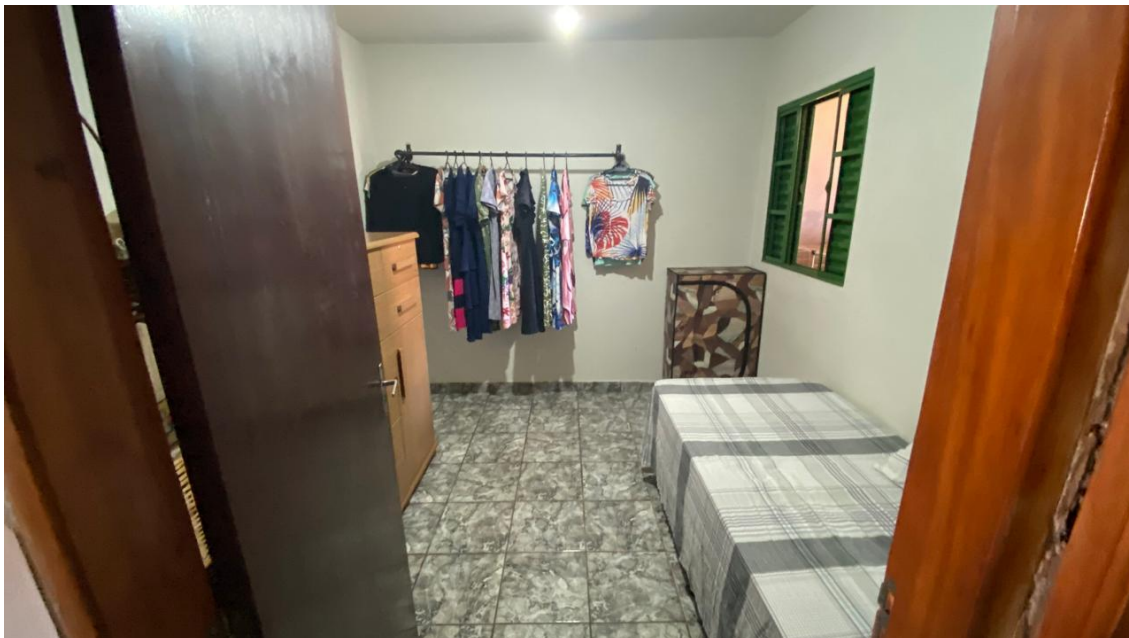
Foto 11 – Quarto 1

**QUARTO 01:** Tem acesso ao corredor interno; Piso em cerâmica 35x35cm na cor cinza mesclado; Paredes pintadas em látex branco; Teto com pintura em látex branco; Porta de madeira; Esquadria de aço pintada com tinta esmalte na cor verde.

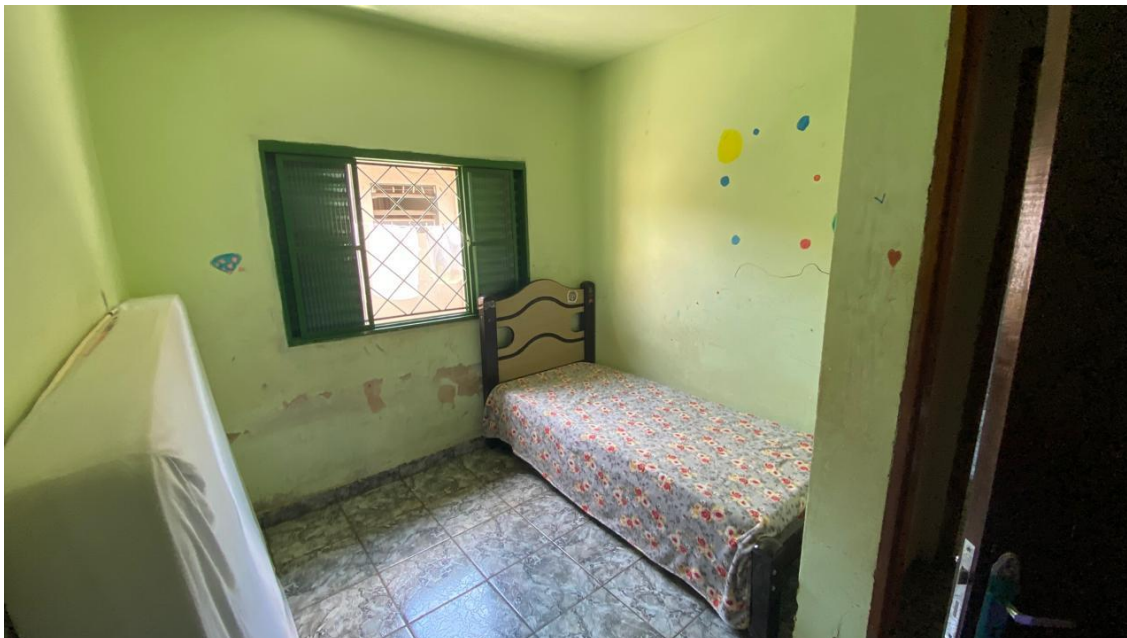
Foto 13 – Quarto 2

**QUARTO 02:** Tem acesso ao corredor interno; Piso em cerâmica 35x35cm na cor cinza mesclado; Paredes pintadas em látex verde; Teto com pintura em látex branco; Porta de madeira; Esquadria de aço pintada com tinta esmalte na cor verde.

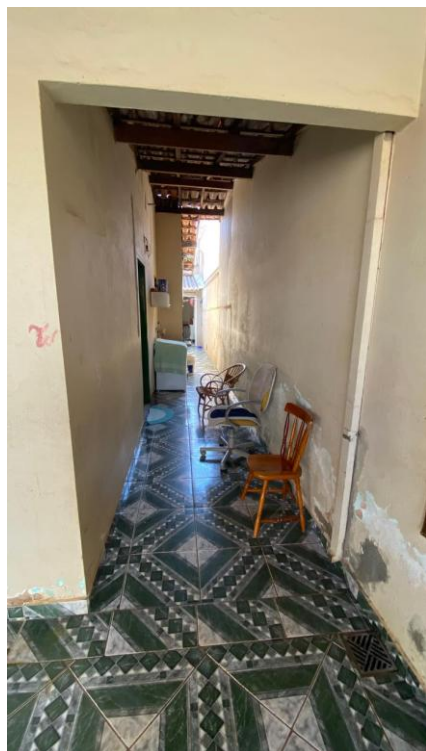
Foto 17 – Corredor lateral

**CORREDOR LATERAL:** Tem acesso à garagem, cozinha e quintal da residência; Piso de cerâmica 43x43cm nas cores verde e cinza; Estrutura de telhado em madeira; Paredes pintada em látex na cor creme.

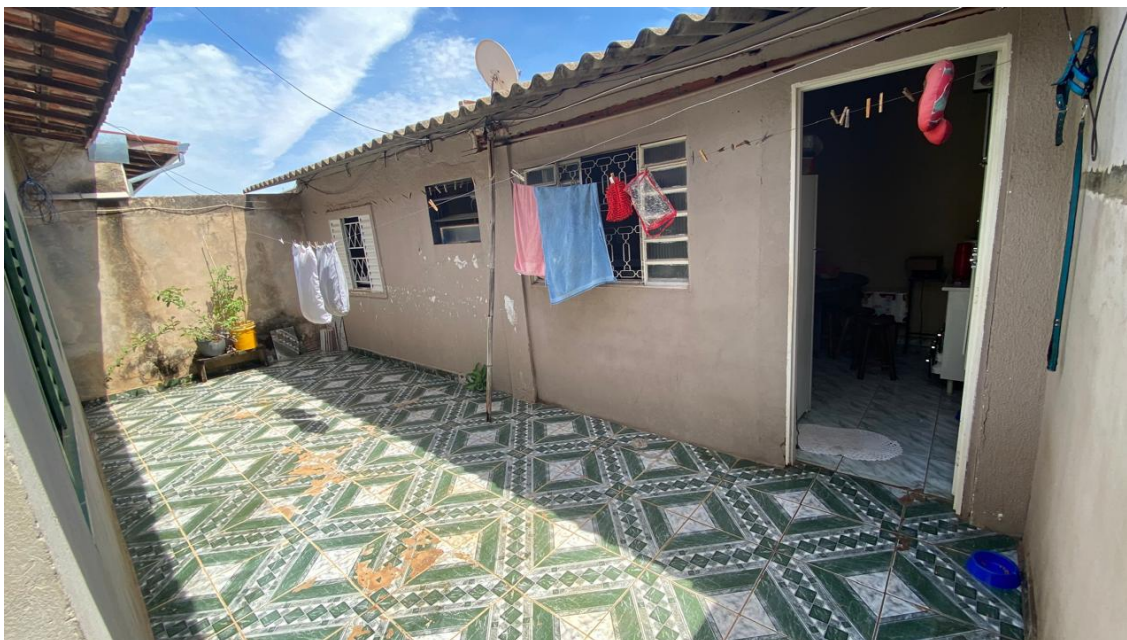
Foto 19 – Quintal

**QUINTAL:** Tem acesso aos corredores lateral e externo e acesso à edícula; Piso de cerâmica 43x43cm nas cores verde e cinza; Paredes da fachada da edícula pintadas em látex na cor marrom e paredes dos muros rebocadas sem pintura.

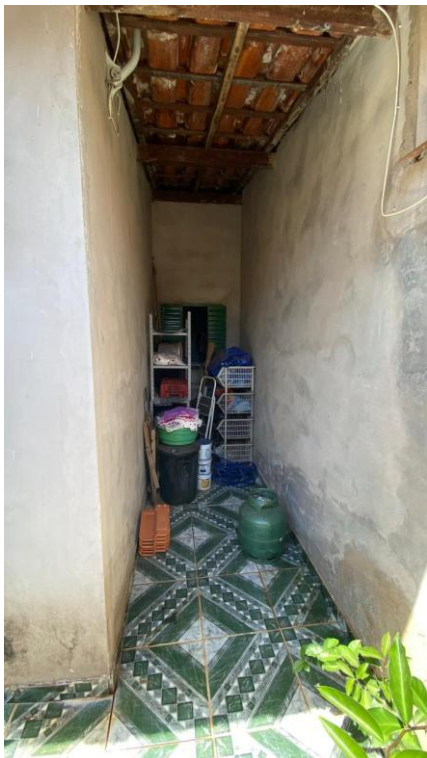
Foto 21 – Corredor externo

**CORREDOR EXTERNO:** Tem acesso ao quintal da residência; Piso de cerâmica 43x43cm nas cores verde e cinza; Estrutura de telhado em madeira; Paredes rebocadas sem pintura.

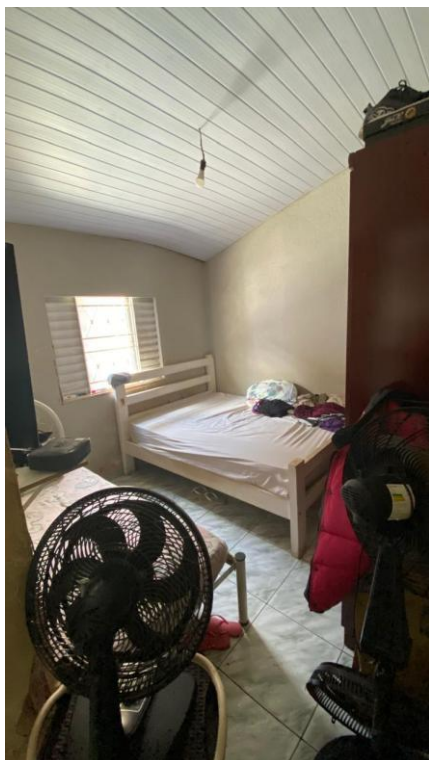
Foto 25 – Quarto edícula

**QUARTO EDÍCULA:** Tem acesso ao corredor interno; Piso em cerâmica 30x30cm na cor cinza mesclado; Paredes pintadas em látex na cor branca; Teto com forro em PVC na cor branca; Porta de madeira; Esquadria de aço pintada com tinta esmalte na cor branca.
