**Processo Digital Nº: 1013381-63.2015.8.26.0477**

**Classe – Assunto: Execução de Título Extrajudicial - Despesas Condominiais**

## **LAUDO PERICIAL DE AVALIAÇÃO**

| LIVRO Nº 2 - REGISTRO GERAL | | Registro de Imóveis de Praia Grande - SP | |
|---|---|---|--|
| <b>IMÓVEL:</b> Apartamento número 44, localizado no terceiro andar do BLOCO G, integrante do CONJUNTO RESIDENCIAL ABAETÉ, situado na Rua 09, esquina com as Ruas Herbert de Souza e Julieta Azevedo Bonavides, o qual obedece ao número 79 da Rua Herbert de Souza, no Jardim Real - Segunda Gleba, nesta cidade, com a área real de uso privativo de 46,668 m2, área real de uso comum de 6,3606 m2, perfazendo uma área real total de 53,0286 m2, e a fração ideal no terreno e nas demais coisas de uso comum de 0,625%, equivalente a 42,470 m2 do todo, confrontando pela frente com o hall de circulação e área livre, pelo lado direito com o apartamento 43, pelo lado esquerdo com a área comum do condomínio e salão de festas, e nos fundos com o muro de divisa. | | | |

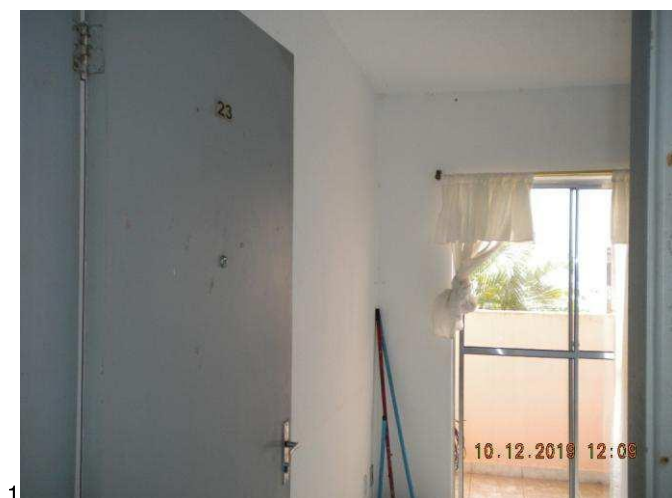
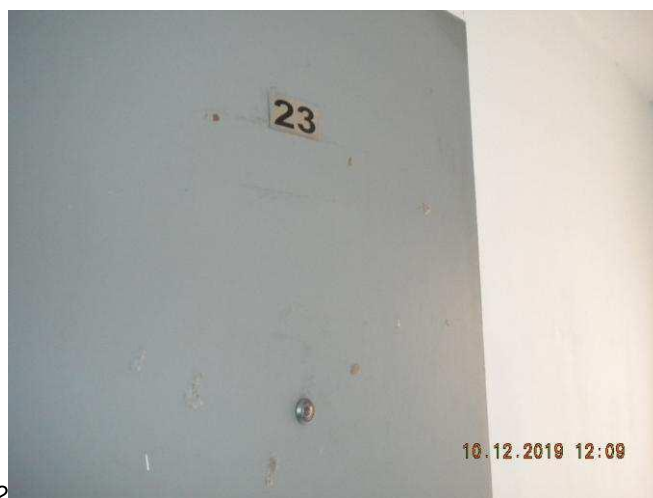
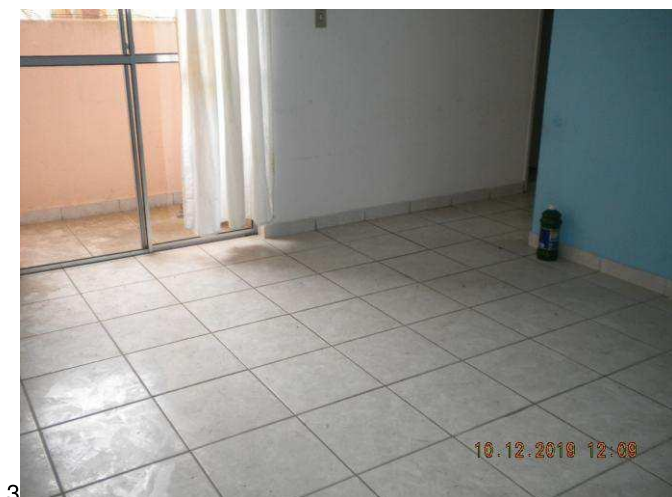
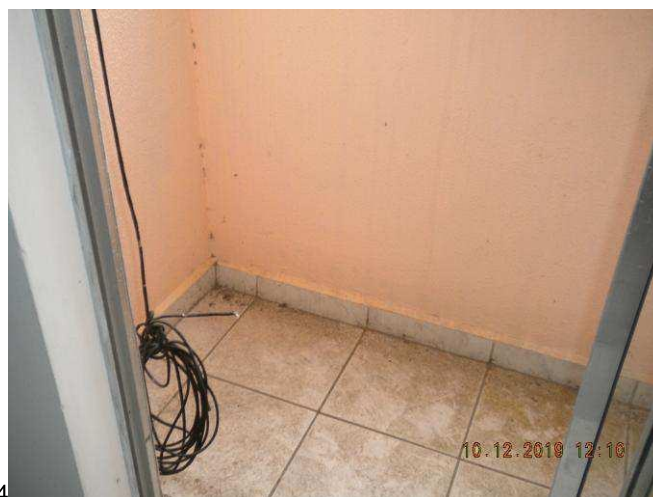
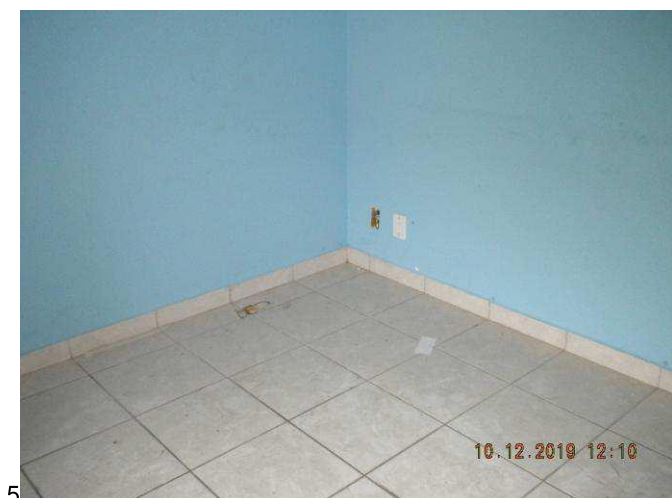
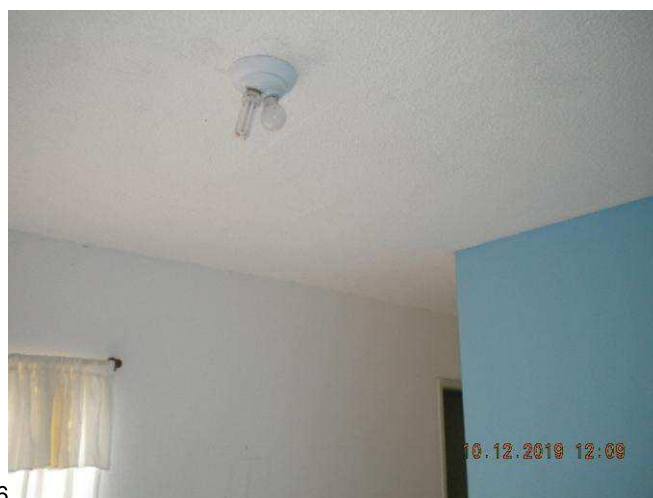
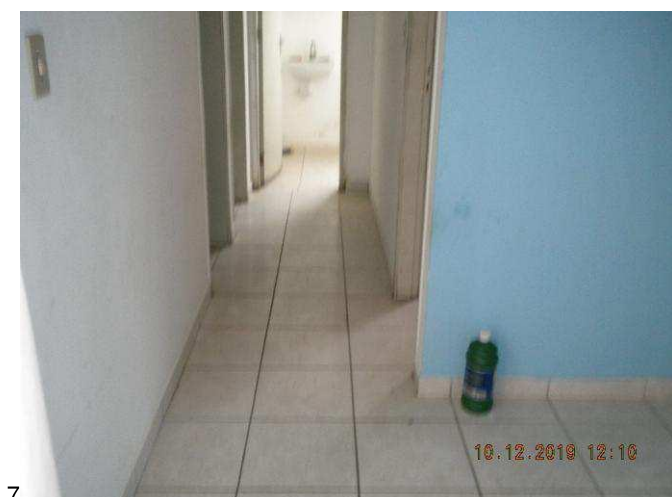
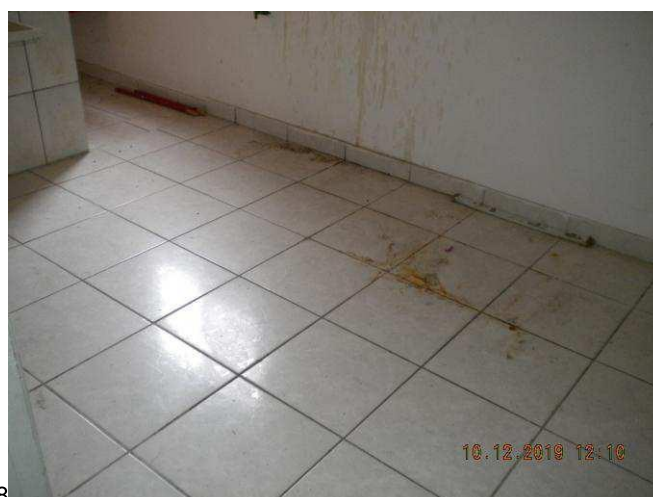
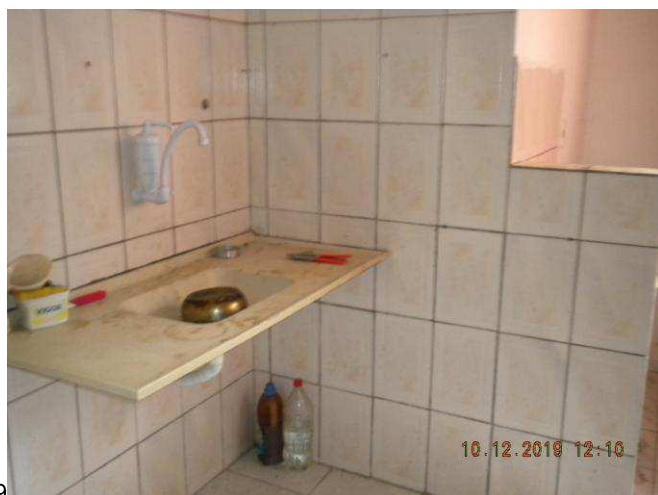
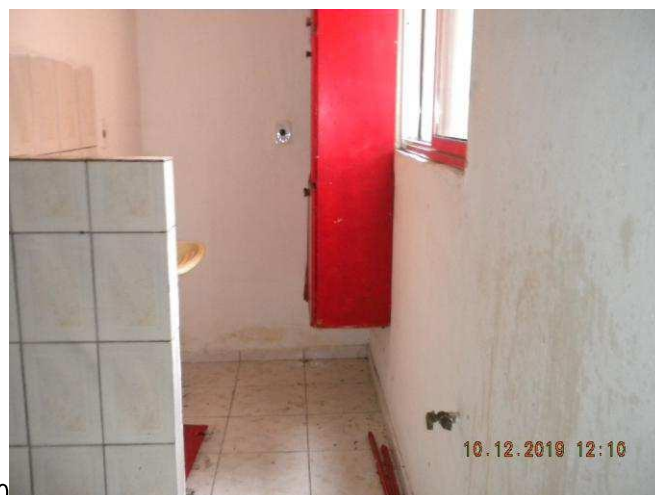
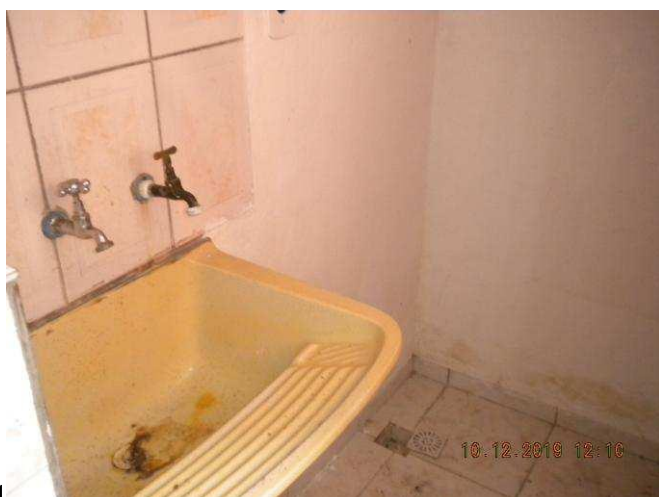
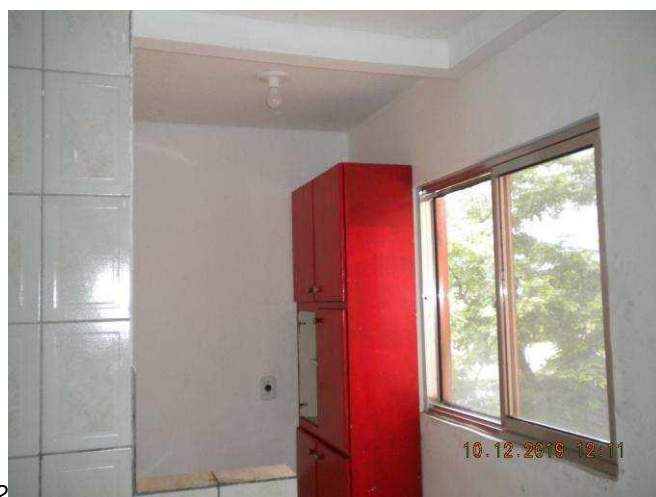
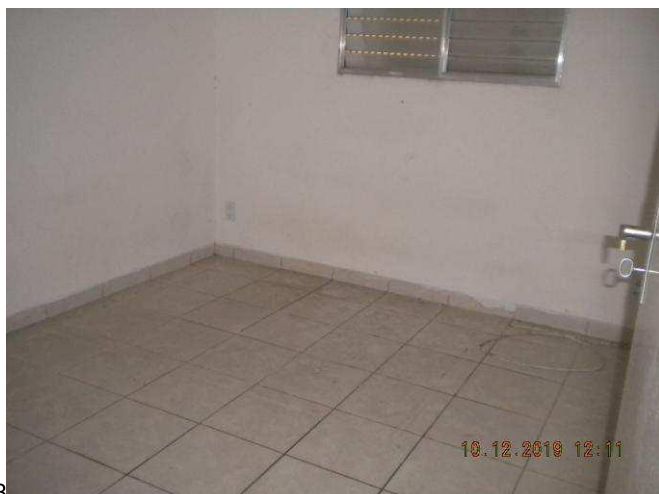
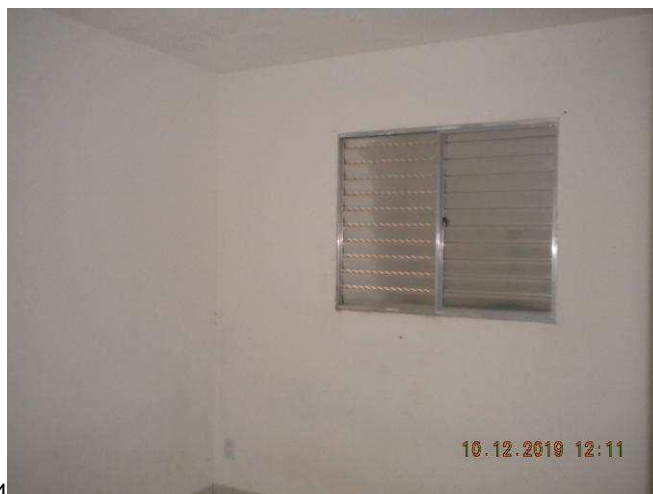
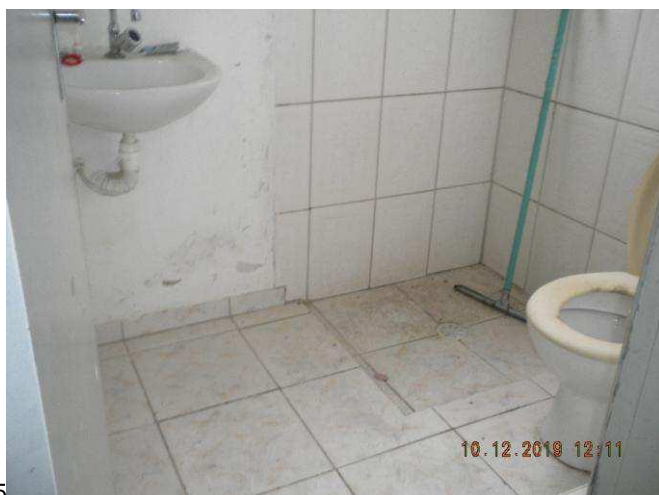
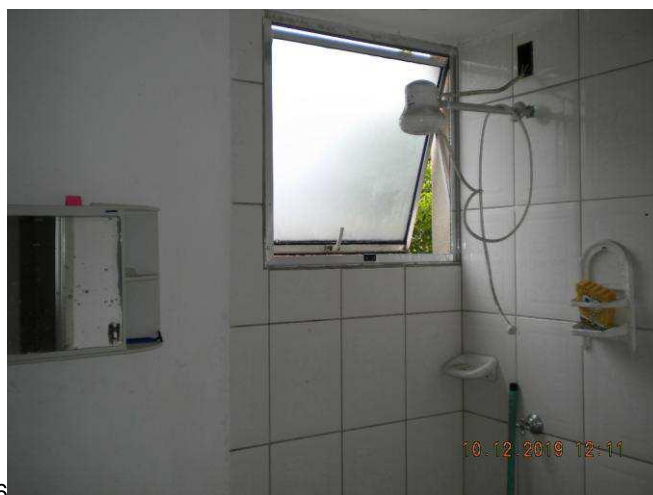
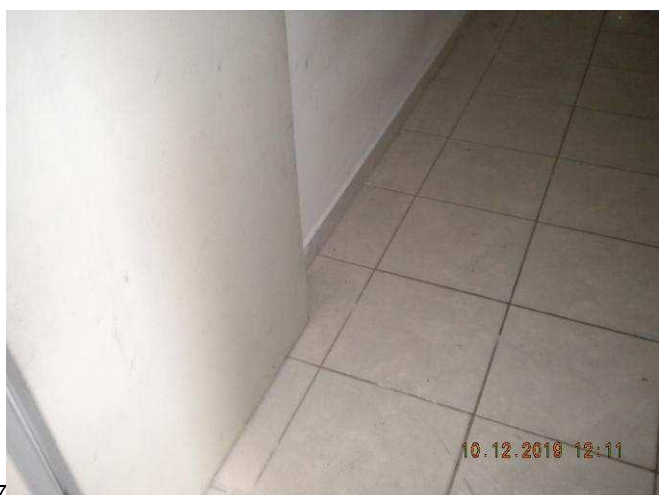
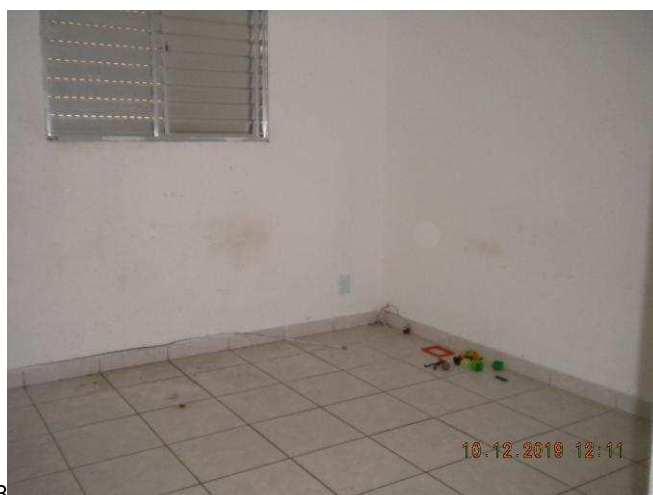
**ANEXO III – FOTOS DO INTERIOR DO IMÓVEL REFERÊNCIA – APARTAMENTO 23 A.**

- a) **Pisos:** Cerâmico, padrão comercial, revestindo todos os cômodos do imóvel. Bom estado de uso e conservação.
- b) **Paredes (sala e dormitórios):** Revestidas massa corrida e tinta látex. Bom estado de uso e conservação.
- c) **Paredes (banheiro, cozinha e área de serviço):** Azulejo cerâmico, padrão comercial, até o teto ou meia parede. Bom estado de uso e conservação.
- d) **Teto (todos os cômodos):** Laje, revestido de massa corrida e tinta látex na sala, dormitório, cozinha e área de serviço. Forro, de gesso no banheiro. Bom estado de uso e conservação em todos os ambientes.
- e) **Janelas e Esquadrias:** Alumínio polido, em todo imóvel. Bom estado de uso e conservação.
- f) **Portas e Batentes:** Madeira, pintada ou envernizada, em todos os cômodos do imóvel. Bom estado de uso e conservação.
- g) **Instalações Elétricas:** Embutidas. Bom estado de uso e manutenção

- h) Instalações Hidráulicas:** Embutidas. Bom estado de uso e manutenção.
- i) Equipamentos:** A grande maioria dos equipamentos os acessórios, como: pia, ralos, torneiras, louça sanitária, interruptores de luz, pia de banheiros e pia da cozinha; todos em bom estado de uso e conservação.

FOTOS 1 À 18 (ANEXO III) – Retratam as dependências e estrutura do imóvel referência, similar ao imóvel avaliando.

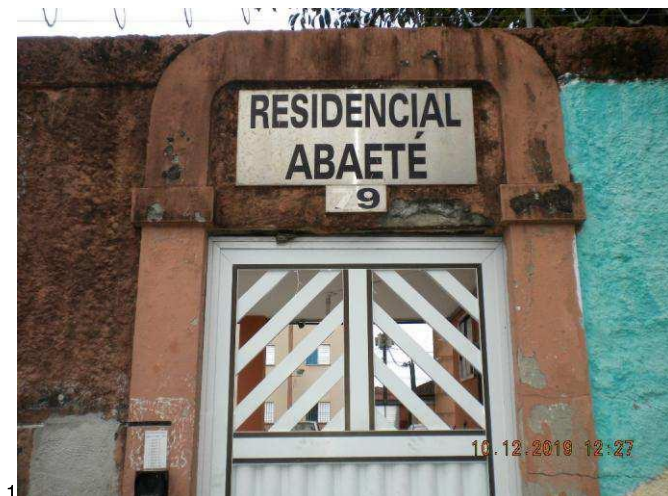
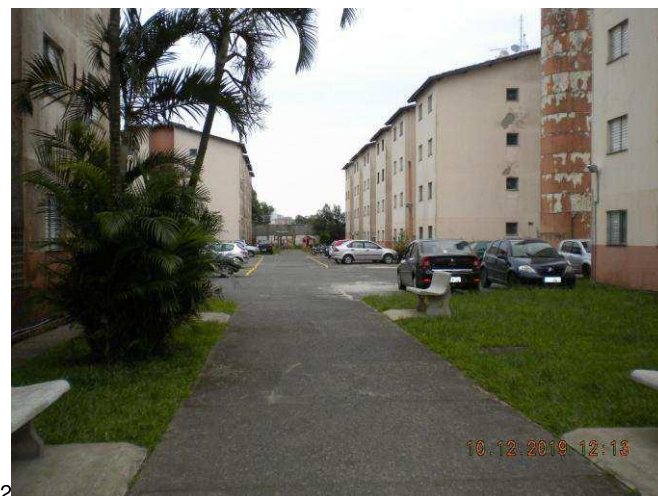
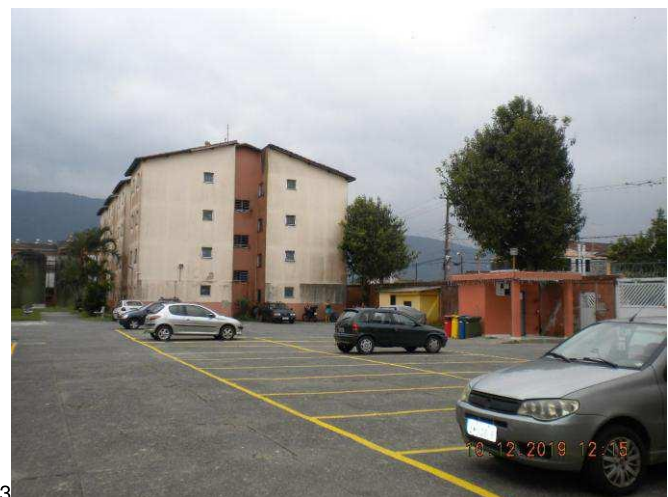
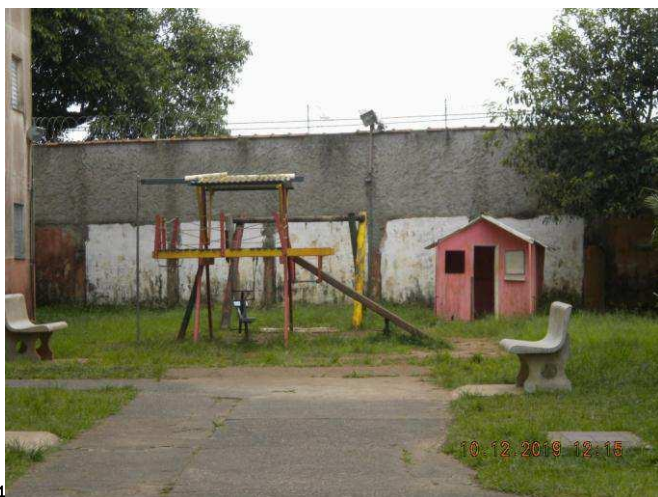
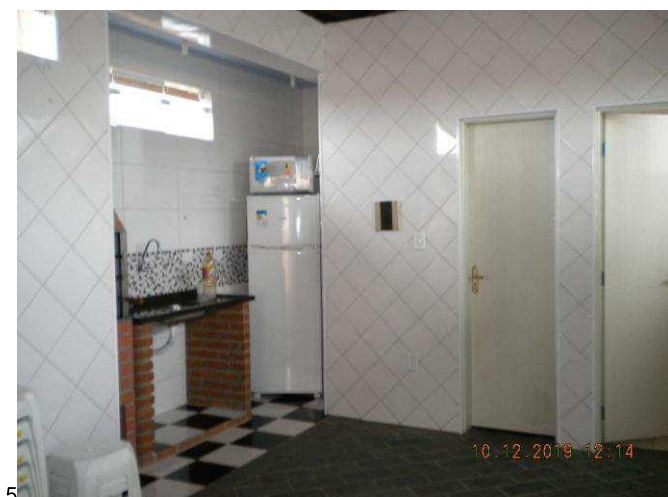
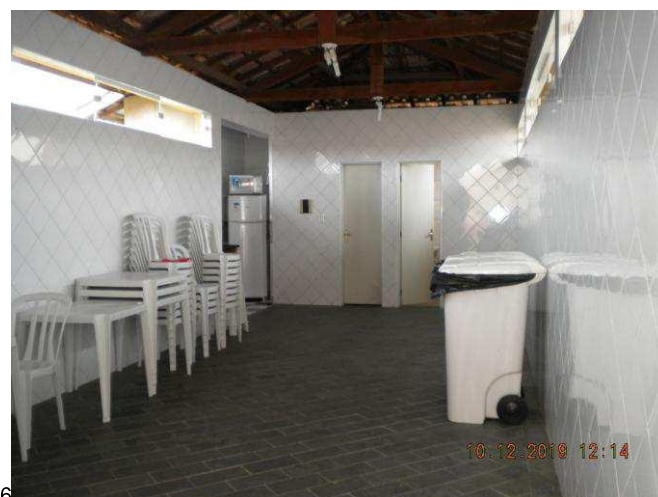
**ANEXO IV – FOTOS DA ESTRUTURA E DAS CONDIÇÕES DO CONDOMÍNIO.**

O estado de conservação do condomínio é: **Regular**.

FOTOS 1 à 6 (ANEXO IV) – Retratam as dependências e estrutura do condomínio.

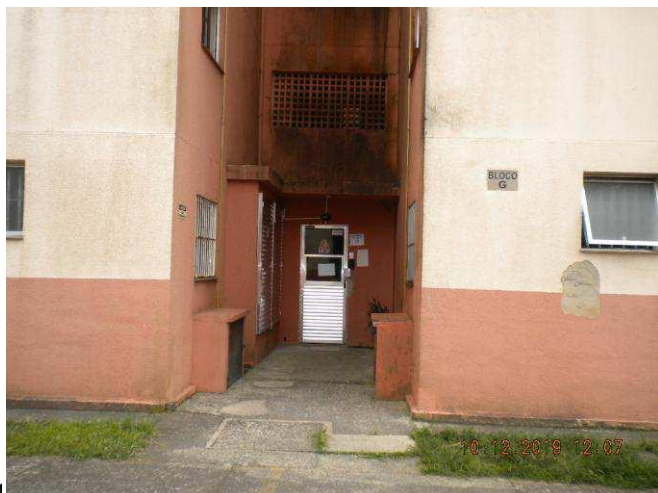
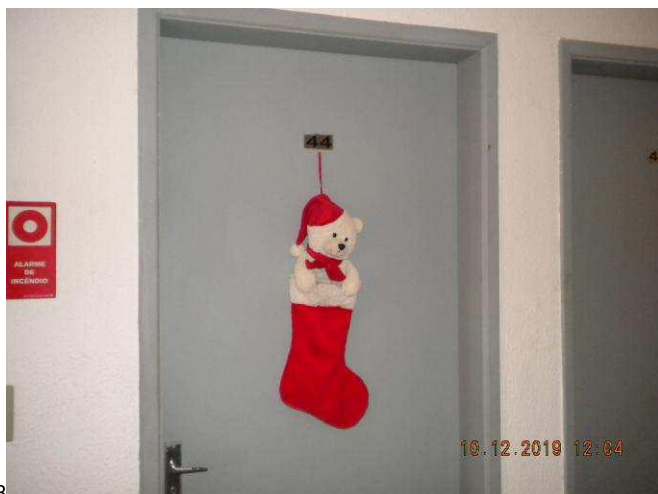
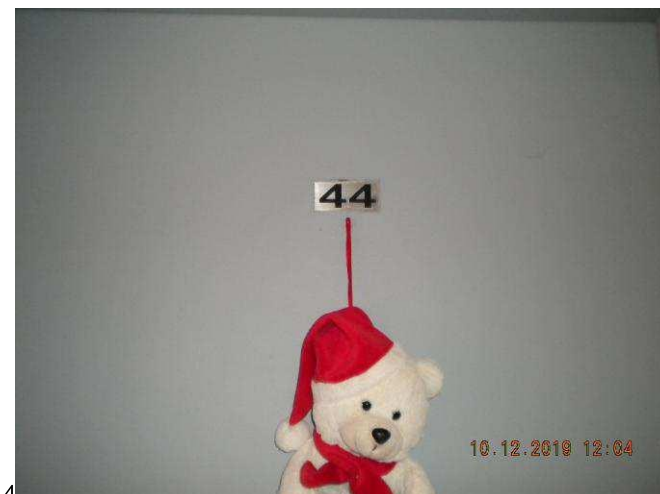
**ANEXO V – FOTOS DA PORTA FECHADA - IMÓVEL AVALIANDO – APARTAMENTO 44 G.**

FOTOS 1 à 4 (ANEXO V) – Retratam a porta fechada do apartamento nº 44 DO Bloco “G” – imóvel avaliando.
