**LAUDO DE AVALIAÇÃO**

### 3.2 - QUADRO RESUMO DA AVALIAÇÃO – IMÓVEL 3

Alameda dos Pardais nº 97 (Lote 7 – Quadra A), Bairro Vargem Grande – Loteamento Horizonte Verde – CEP 18143-333 – São Roque/SP

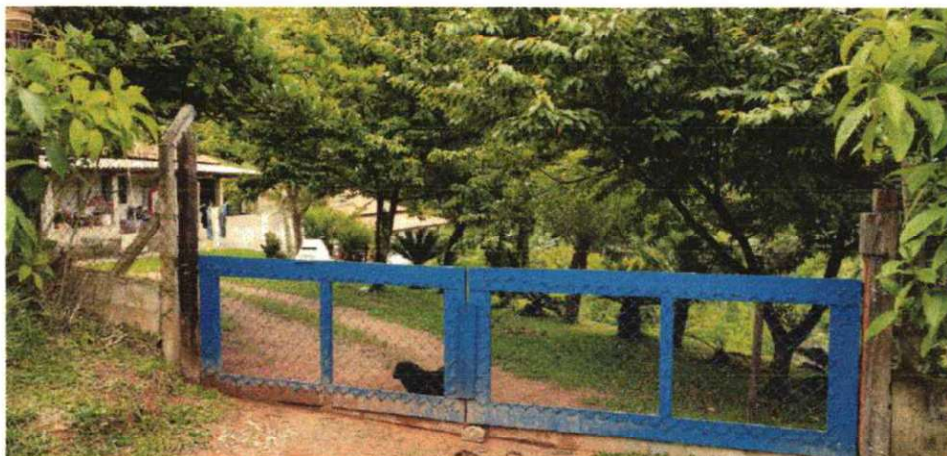
**Vista parcial portão de acesso ao imóvel**

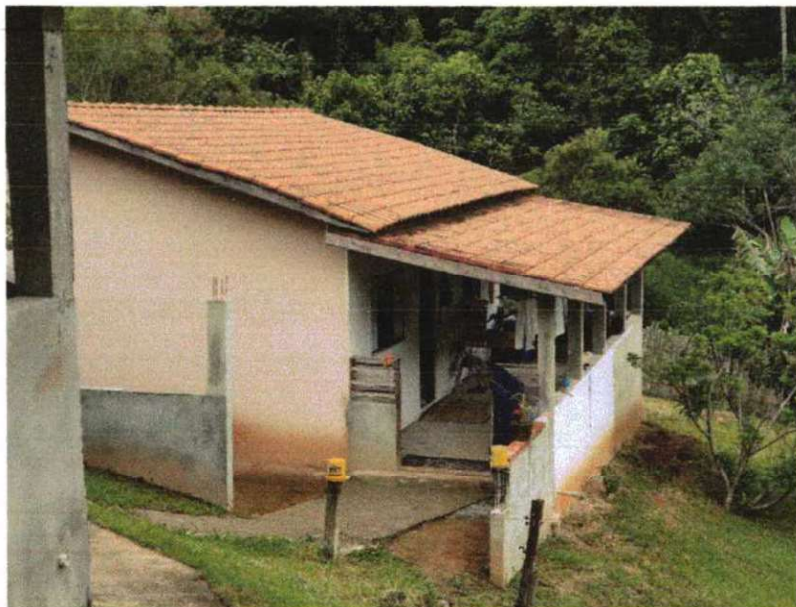
**Vista parcial moradia secundária**

1 casa com 2 dormitórios, sala, cozinha e banheiro, com acabamento rústico a simples;  
1 casa com 1 dormitório, sala, cozinha e banheiro, som acabamento rústico a simples;  
1 casa com 1 dormitório, sala, cozinha e banheiro, em construção e sem acabamento.

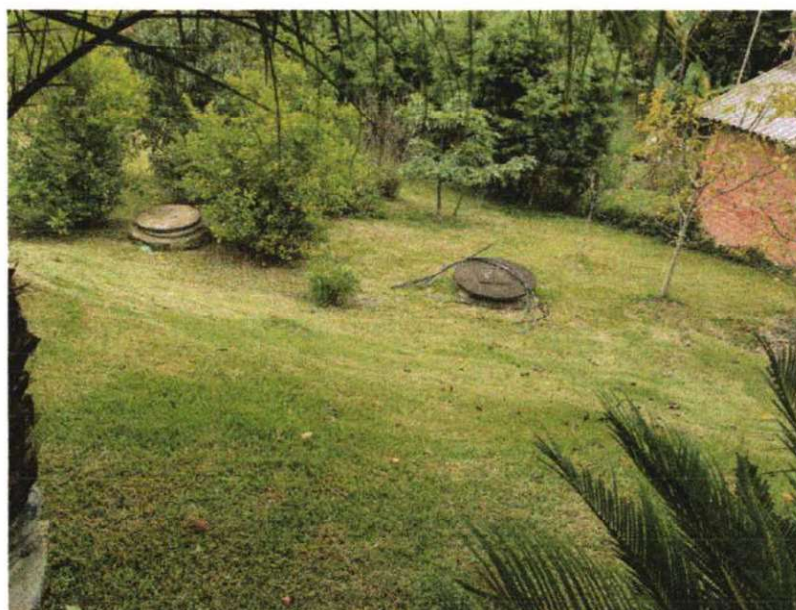
**Vista parcial terreno**

Trata-se de terreno medindo 3.011,00m<sup>2</sup> com topografia mista (plana e declive), divisa com bosque nos fundos e benfeitorias de padrão proletário, com as seguintes características:
